## INFORME ETAPA N°1

### “Auditoría al Diagnóstico de Infraestructura Etapa II”

INGEMAB Ingeniería y Consultoría SPA  
Noviembre 2024

**Informe final**

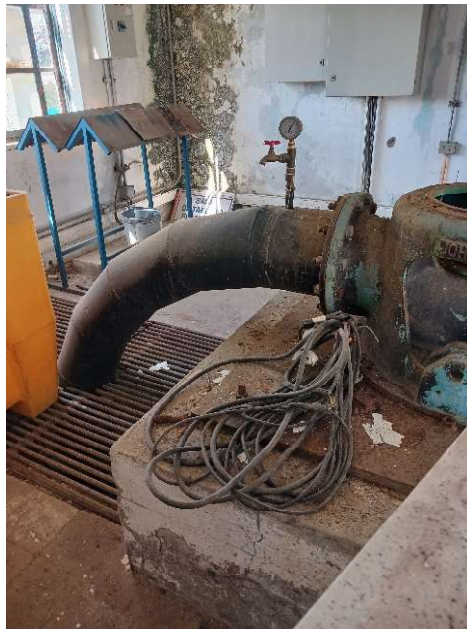
Figura 4.1 Nuevo Sur-Sistema Talca – PEAP C Pozo 8. En operación según NBI y fuera de uso en Auditoría.

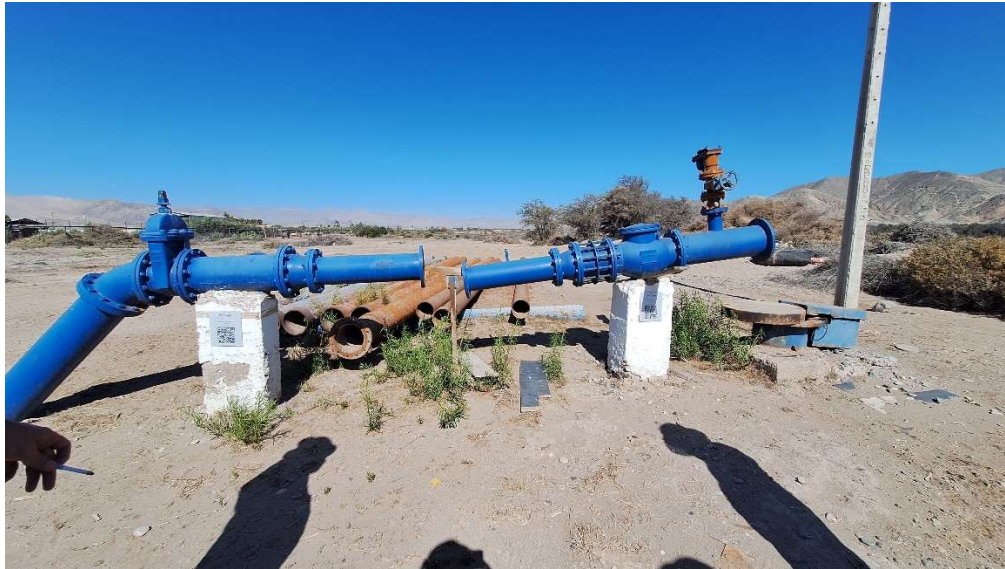
*Figura 4.2: Nueva Atacama-Sistema Copiapó-PEAP C Sondaje PC06. En operación según NBI y fuera de uso en Auditoría.*

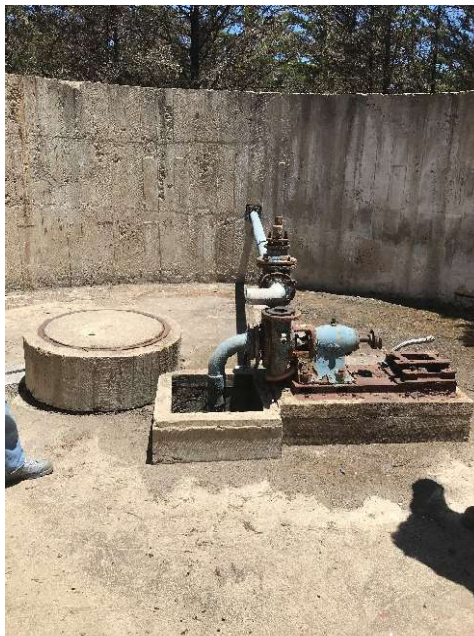
*Figura 4.3: Obra Esval-Sistema Litoral Norte - Noria Pozo Hincado 1. En operación según NBI y fuera de uso en Auditoría.*

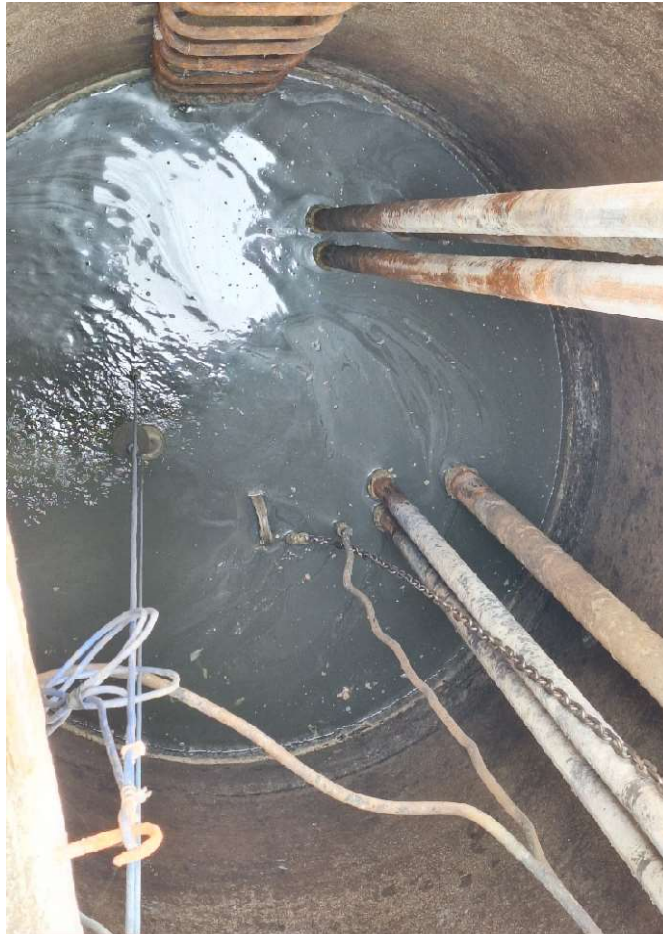
*Figura 4.4 Obra Nuevo Sur-Sistema Pelluhue-PEAS Mariscadero Obra con calificación 4 en hoja 1801 y calificada con 2 en Auditoría- la PEAS ya que posee una sola bomba (no cuenta con bomba de respaldo).*

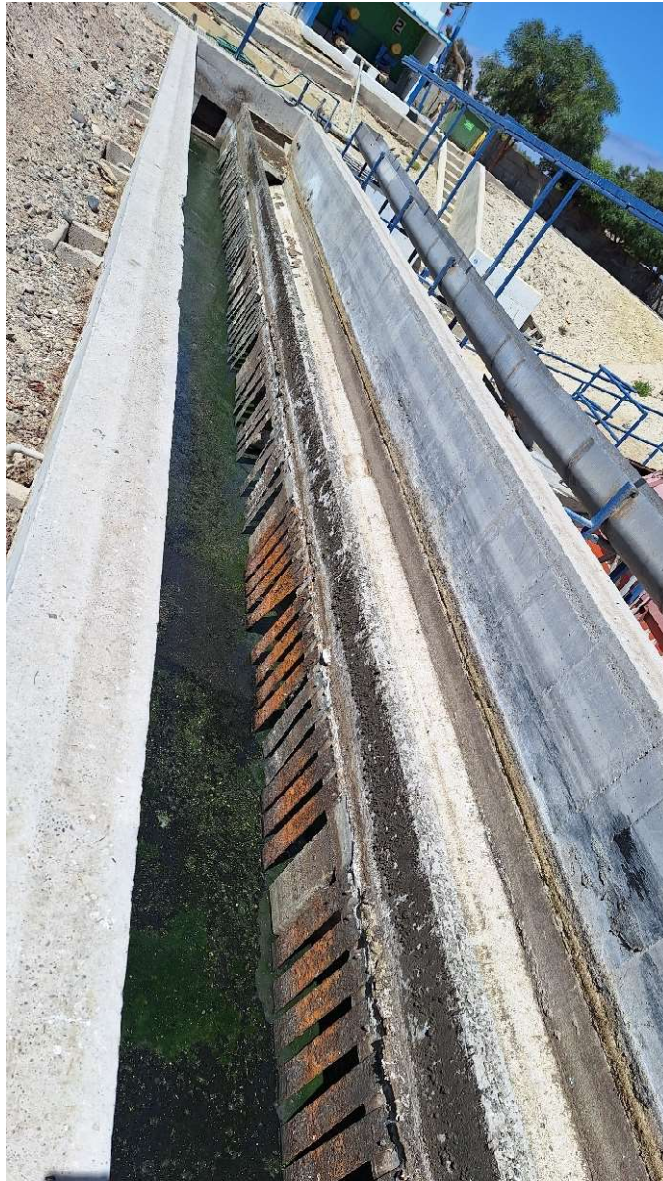
*Figura 4.5: Obra Nueva Atacama-Sistema Caldera Chañaral, PTAS Caldera. Obra con calificación 4 en hoja 1801 y calificada con 1 en Auditoría.*

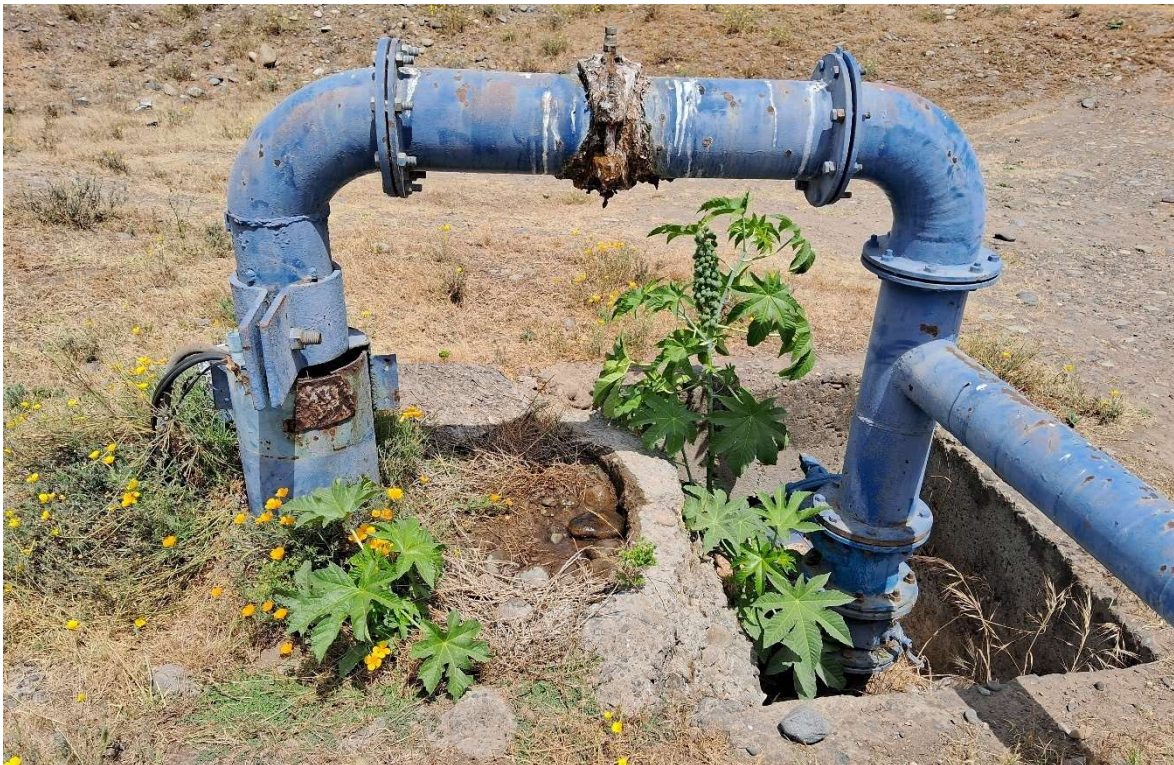
*Figura 4.6: Obra Esval-Sistema Gran Valparaíso-Limache-La Calera-Quillota-La Cruz, PEAP C Parrones 3-283. Obra con calificación 4 en hoja 1801 y calificada con 2 en Auditoría.*
