Inventario Nacional de Patrimonio Inmueble de Chile

Región del Libertador General Bernardo O'Higgins

Tomo **4**

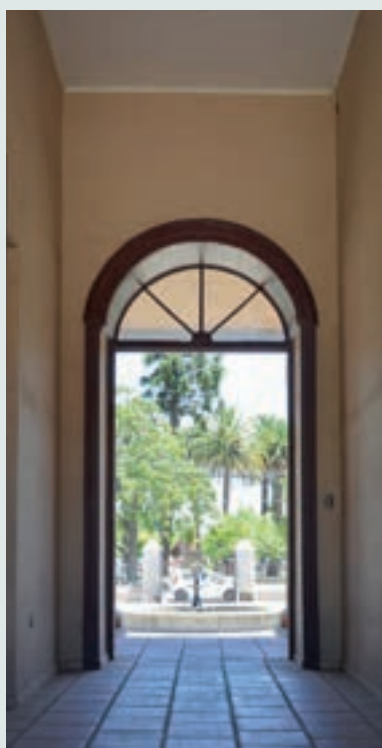
El inmueble fue restaurado en 2014, preservando sus elementos arquitectónicos y constructivos, por lo que no presenta daños significativos. Sin embargo, se han detectado algunos signos de deterioro, como el desprendimiento de pintura en sobrecimientos y pilares.

Vista de pasillo.

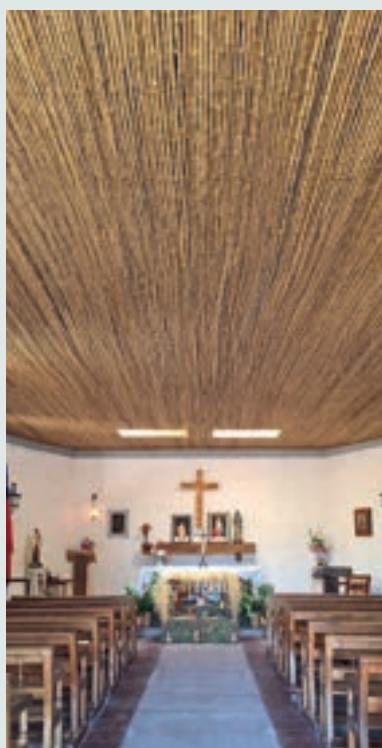
Reconstruida en el año 2012 por los graves daños ocasionados por el terremoto de 2010. La capilla presenta de forma puntual algunas manchas en los muros por escurrimiento de aguas lluvias desde la techumbre y humedad por capilaridad.

Vista interior y techumbre de quinchas.

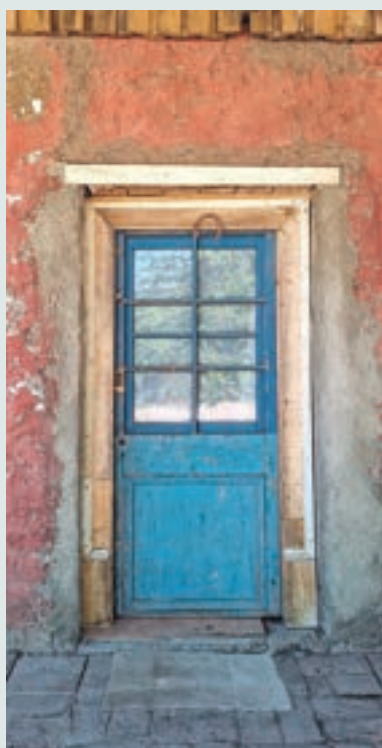
El inmueble no presenta daños estructurales. Sin embargo, se evidencian craqueladuras y desgaste en los elementos de la fachada, lo que ha generado deformaciones en componentes de madera. Además, se observa el desprendimiento de pintura, atribuible a la exposición prolongada a las condiciones climáticas.

Detalle de carpintería de puerta.

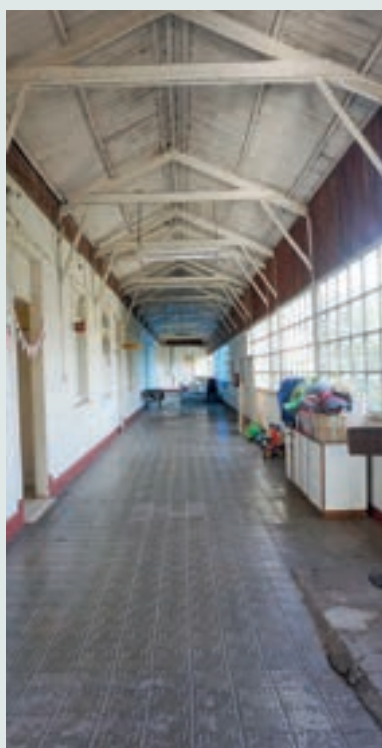
Se aprecia desprendimiento de revestimientos y la presencia de musgo en la techumbre y los sobrecimientos, debido a la humedad por capilaridad y el escurrimiento de aguas lluvias. Asimismo, la cubierta presenta signos de oxidación y las maderas de los corredores muestran un deterioro generalizado.

Detalle de la galería corredor.

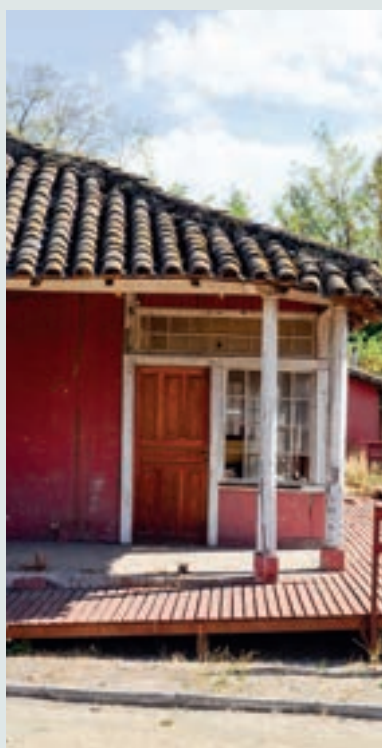
Si bien los muros de adobe están en buen estado, el abandono ha causado daños significativos, como quiebres en vigas y cerchas del corredor, caída de tejas, rotura de vidrios, desprendimiento de revestimientos, deterioro de pilares y desplome del ventanal.

Vista del corredor exterior.

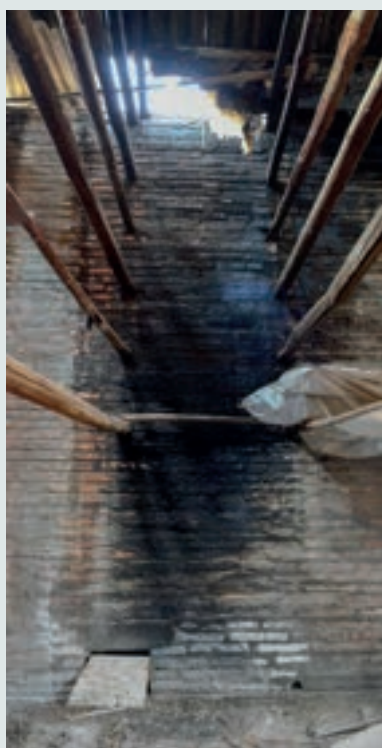
Aunque la estructura se encuentra en buen estado general, el abandono ha generado daños por falta de mantenimiento, como la pérdida de la cubierta, deterioro en la techumbre y acumulación de escombros. Además, algunas edificaciones han sido significativamente modificadas mediante la instalación de entrepisos y perforaciones en los muros para adaptarlas como viviendas.

Detalle interior de horno tabaquero.

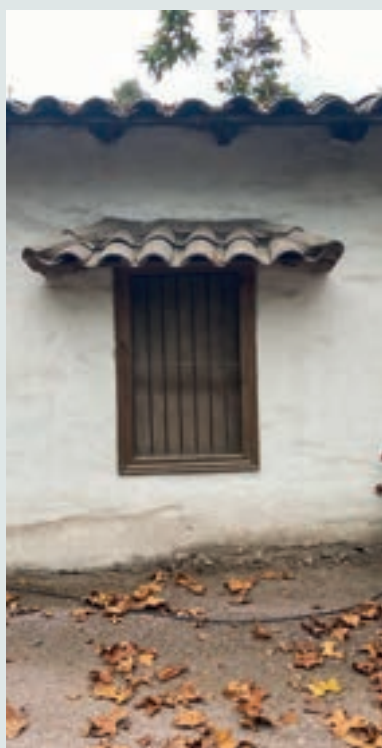
Se verifican grietas y fisuras en el revestimiento de los muros, así como humedad por capilaridad en el sobrecimiento. No obstante, no se observan daños que comprometan la estabilidad estructural del inmueble.

Detalle de ventana de la casa patronal.

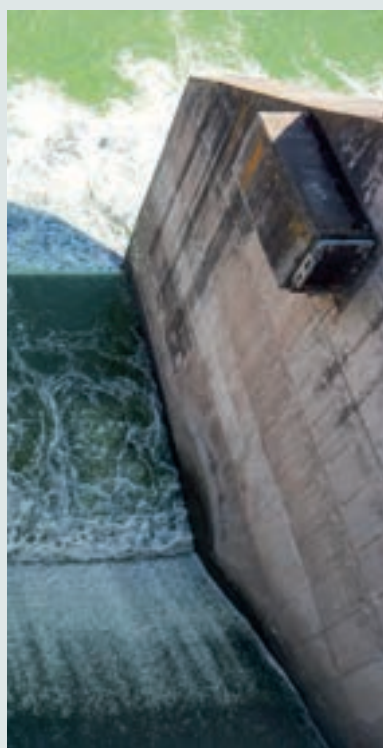
El embalse se encuentra estructuralmente estable, aunque presenta daños superficiales, como rayados de origen antrópico, y problemas de humedad derivados del contacto con el estero. Esto ha ocasionado corrosión en las piezas metálicas y daños de origen biótico, como la aparición de moho en los muros.

Detalle de compuerta.

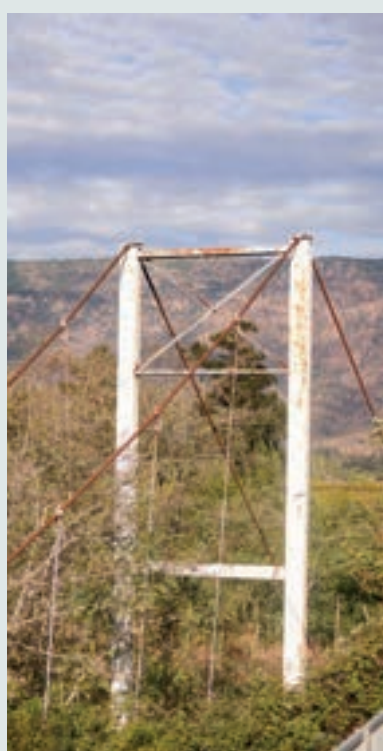
Las vigas principales de madera han sufrido graves daños a causa de la constante exposición a la humedad y los desbordes del estero. Además, los elementos metálicos presentan un nivel considerable de oxidación que ha debilitado y afectado su resistencia estructural.

Detalle de pilares metálicos.

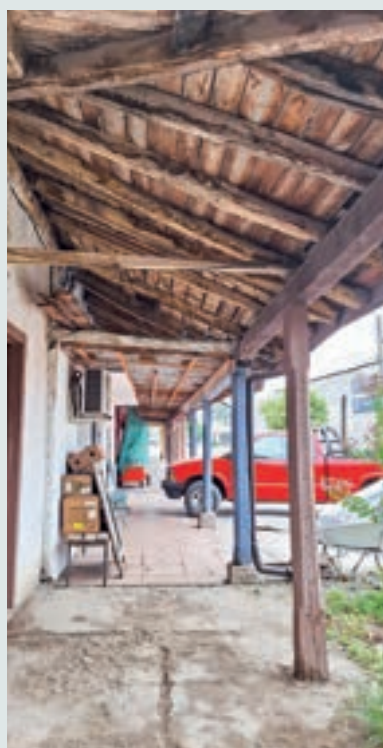
Las casas corredor de Nancagua no presentan daños en la estructura de muros que afecten su estabilidad. Sin embargo, se verifican fisuras y desprendimiento de pintura y deterioro por humedad en maderas de pilares y cerchas que componen el corredor exterior. En algunas se ha reemplazado la cubierta de tejas por planchas metálicas.

Detalle de corredor.

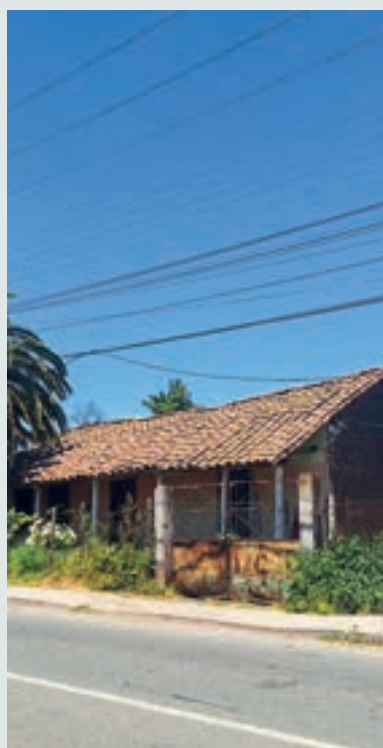
Algunas casas presentan daños estructurales y derrumbes parciales, probablemente por el terremoto de 2010. Por otro lado, hay casas remodeladas que han modificado sus corredores, incorporando rejas que dificultan la lectura arquitectónica de los inmuebles.

Vista de contexto del conjunto.

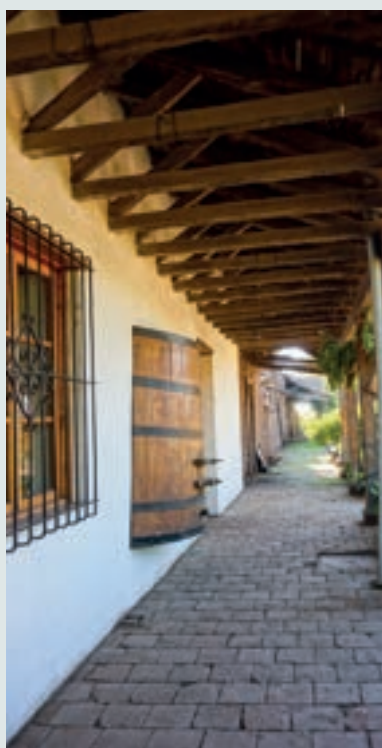
El inmueble presenta un sector de bodegas demolido, dejando expuesta su materialidad estructural, mientras que los pilares de madera en los corredores muestran daños causados por xilófagos. Además, se han realizado intervenciones asociadas a su nuevo uso. Sin embargo, las áreas no afectadas por el derrumbe se encuentran en buen estado de conservación.

Vista del corredor con pilares y tornapuntas.

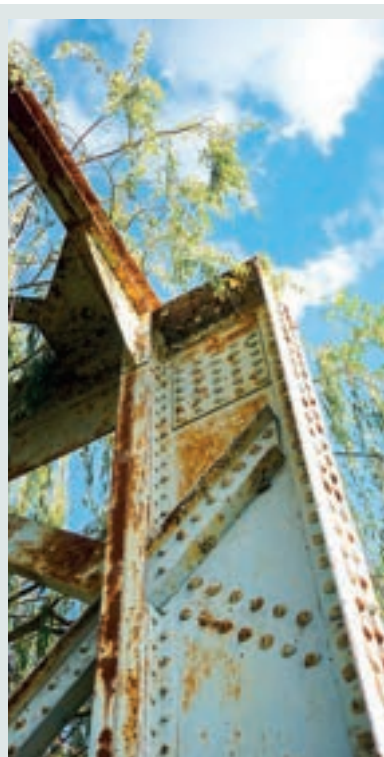
El puente sufrió daños tras el terremoto de 2010, quedando fuera de uso. La estructura metálica muestra oxidación generalizada, desprendimientos de retablos de madera y lagunas en el suelo. También se observa crecimiento vegetativo que conecta con la construcción y fracturas en los rieles entre el suelo natural y la estructura. No obstante, conserva la mayoría de sus elementos originales.

Detalle del óxido presente en la estructura.

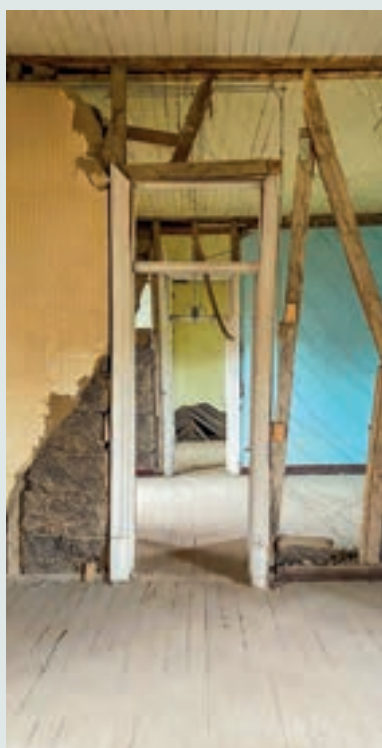
El inmueble se encuentra severamente dañado como consecuencia del terremoto de 2010. Se evidencian lesiones estructurales como grietas, desplome de muros y pérdida de adobillo en el segundo nivel, y lesiones a nivel de revestimiento como pérdida y desprendimiento en cielos y muros, ausencia de vidrios en ventanas y corrosión en cubiertas metálicas.

Detalle de tabiquería de madera rellena.

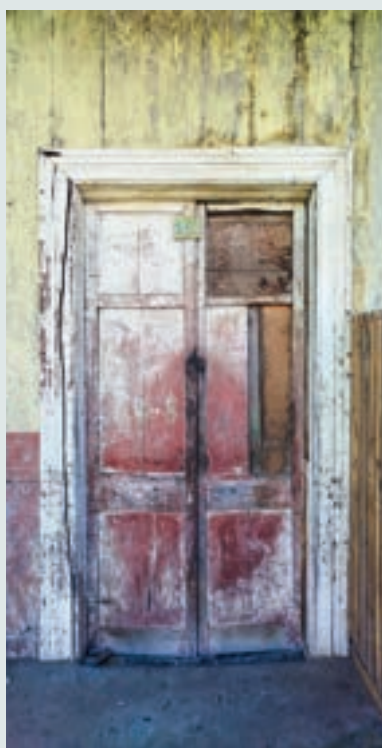
El inmueble muestra un deterioro generalizado debido a su estado de abandono. Presenta pérdida parcial de la cubierta, desgaste y desprendimiento de pintura en el revestimiento de los muros, además de craquelado en los marcos de los vanos.

Detalle de puerta.

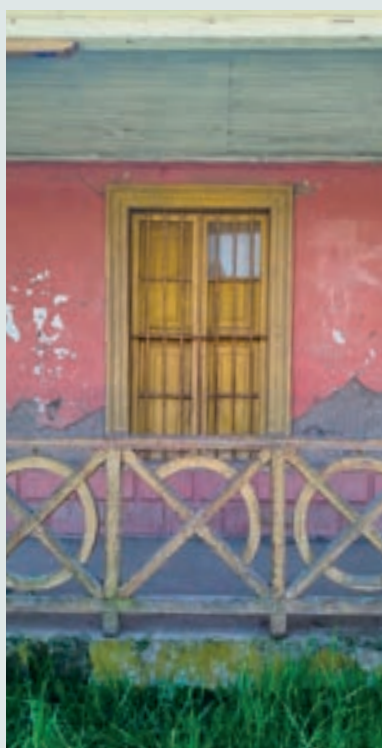
El inmueble perdió parte de la estructura de techumbre por el terremoto del año 2010. Presenta daños como pérdida de elementos en la baranda, pilares y cornisa del corredor exterior, los muros muestran grietas y desprendimiento de revestimiento. Actualmente se encuentra abandonado.

Detalle de ventana y carpinterías de madera.

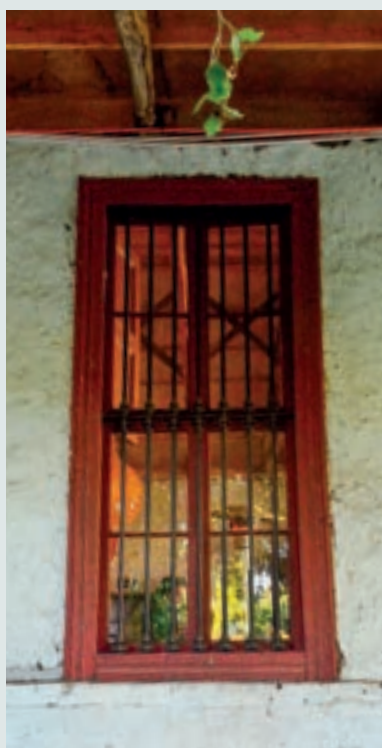
Pese a que el edificio se encuentra en funcionamiento, se observan grietas verticales y desprendimiento de revestimiento que exponen la materialidad de los muros portantes. Los elementos de madera del corredor lateral presentan desgaste natural y se observan daños por humedad a nivel del sobrecimiento.

Detalle de ventana.

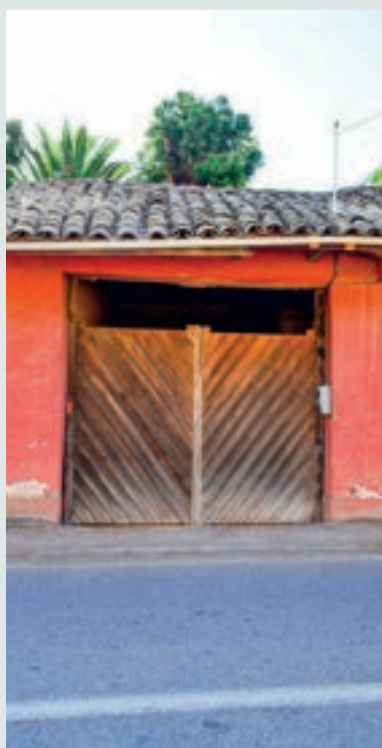
El inmueble presenta desprendimiento del revestimiento de cal en variadas secciones del muro de la fachada, junto a grietas verticales sobre los vanos. Los elementos de madera de las carpinterías de las ventanas se encuentran degradados. El alero corto muestra desgaste de material, con faltantes en el cielo que muestran el relleno de caña y tierra de la techumbre. Actualmente se encuentra abandonado.

Detalle de portón de acceso.

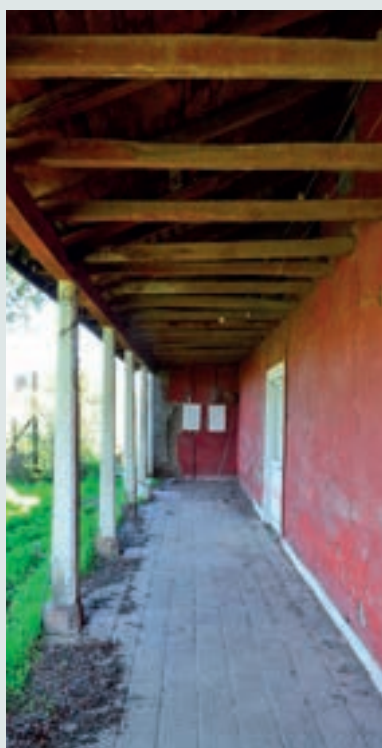
Debido a los daños ocasionados por el terremoto de 2010, la casa ha sido abandonada. Gran parte de la estructura de planta en C, colapsó. Actualmente, se conserva el volumen principal de la fachada, donde se pueden observar grietas verticales y desprendimientos del revestimiento en los muros.

Detalle del corredor exterior.
