**INSTITUTO NACIONAL DE HIDRAULICA  
MINISTERIO DE OBRAS PÚBLICAS**

***INFORME FINAL***

**ESTUDIO "DIAGNOSTICO HIDRÁULICO RÍO  
MATAQUITO, LICANTÉN A DESEMBOCADURA, REGIÓN  
DEL MAULE**

**01/ DICIEMBRE / 2025**

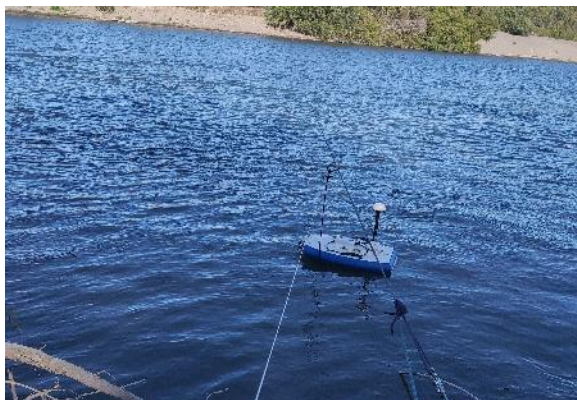
**Figura 3-6 : Medición de caudal con RiverSurveyor**

El 15 de abril de 2024, se realizaron aforos de caudal en una sección del río Mataquito ubicada a una distancia aproximada de 825 m aguas arriba del Puente Lautaro, (ver Figura 3-6). Los archivos de salida del River Surveyor se presentan en el ANEXO A.17-AFORO.

| N | HORA | CAUDAL |
| 1 | 15:49 | 37.31 m3/s |
| 2 | 15:55 | 36.28 m3/s |
| 3 | 16:12 | 35.47 m3/s |
| 4 | 16:21 | 35.49 m3/s |

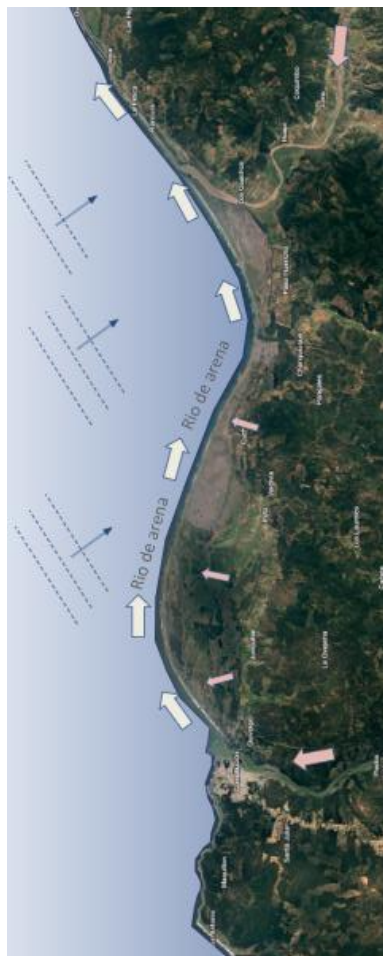
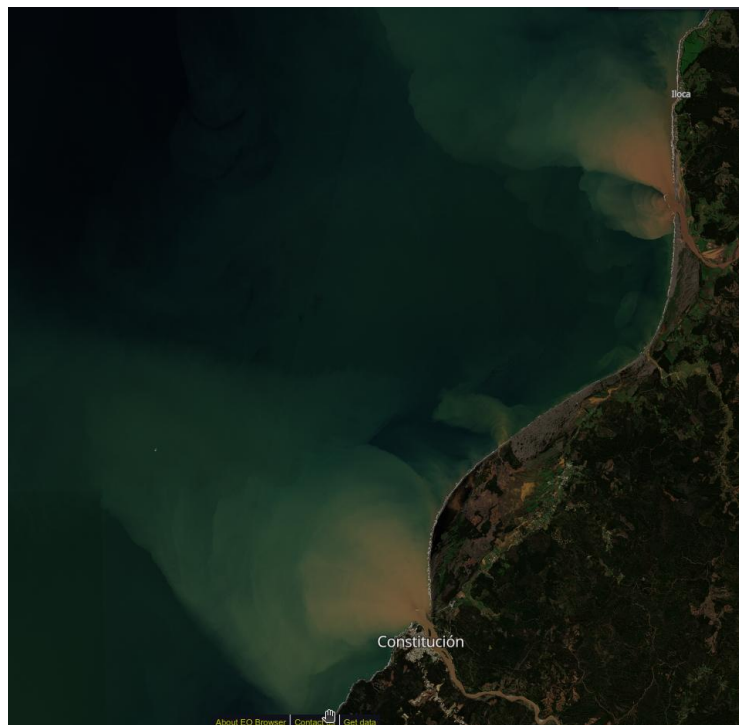
**Figura 3-17: a) Esquema del transporte litoral en la zona de Estudio. b) Imagen satelital evento de Agosto 2023**

El estuario del Río Mataquito es un componente dinámico y esencial de una celda litoral, funcionando como un sistema semicerrado donde las corrientes costeras, el oleaje y las mareas movilizan sedimentos. Este estuario es clave en el balance sedimentario, ya que recibe los aportes fluviales (como ocurrió durante la crecida del 26 de agosto de 2023 en Figura 3-17, que inyectó una gran cantidad de sedimentos desde el Mataquito y el Maule) y redistribuye este material, modificando la morfología costera. Eventos extremos como esta crecida alteran temporalmente el equilibrio. En síntesis, la dinámica sedimentaria del estuario está influenciada tanto por los procesos naturales fluviales como por las corrientes marinas, y su comprensión es crucial para la gestión costera, especialmente ante eventos extremos y posibles intervenciones humanas.

Dentro del río, el prisma de marea es el volumen de agua que entra y sale de un estuario o laguna durante un ciclo de marea, es decir, entre la marea alta y la marea baja. El prisma de marea es una variable clave en los modelos de estabilidad de las entradas, ya que define la capacidad del flujo mareal para erosionar o depositar sedimentos en la entrada. Según imágenes satelitales, señales de los mareógrafos instalados y simulaciones numéricas se determina el punto aproximado del límite del estuario. Este está situado aproximadamente a 20 km de la boca del estuario, comprendiendo un Área ( $A_b$ ) aproximada de 5.500.000 m<sup>2</sup> aproximados. De los registros, el rango de marea fluctúa entre 0,72 m y -0,6 metros, obteniendo un valor de  $\Delta h = 1,32$  m

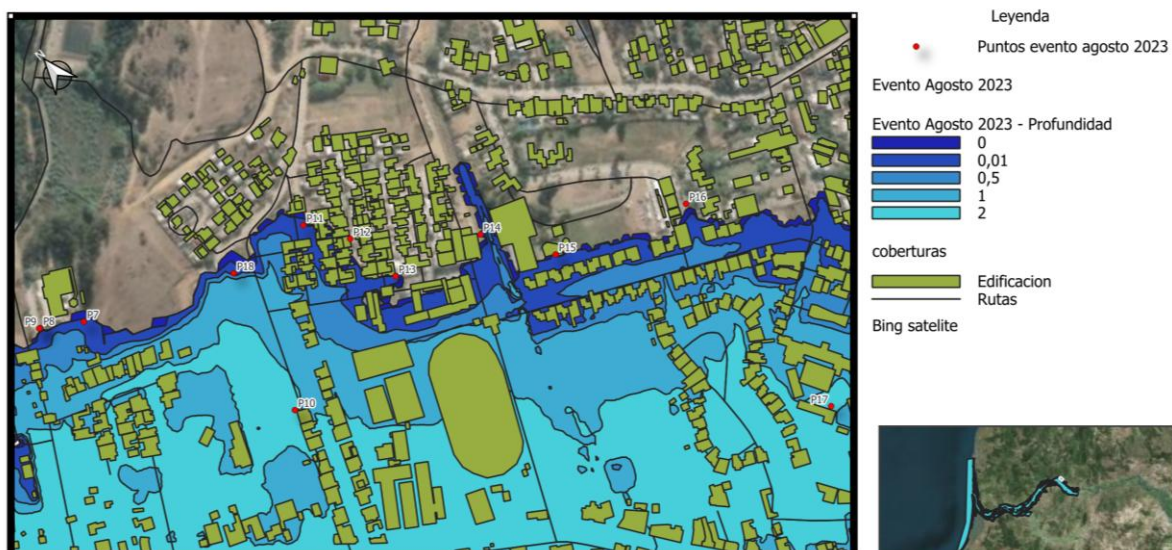
**Figura 3-26 : Resultado de area de inundacion evento agosto 2023 – Sector Licanten Urbano, puntos de control**

- Es estima que el caudal de la crecida ocurrida en agosto del 2023 fue de [5974](#) m<sup>3</sup>/s, por lo que estaría asociada a una crecida de ~92 años de periodo de retorno según la hidrología calculada.

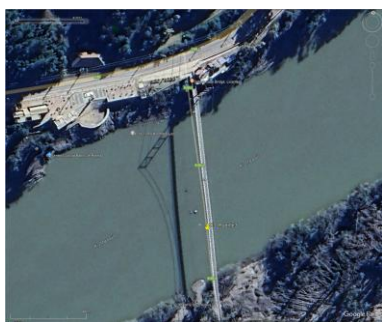
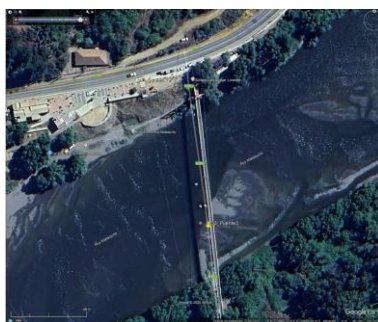
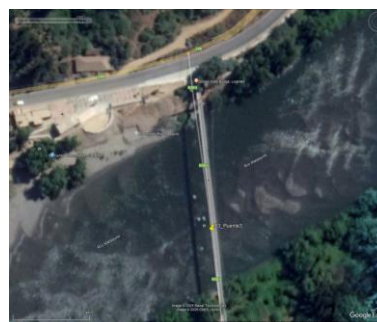
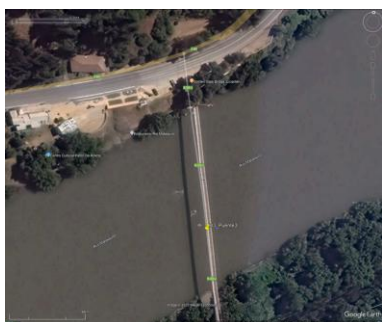
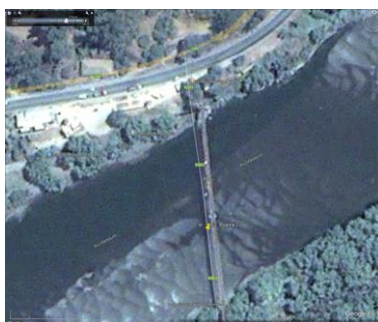
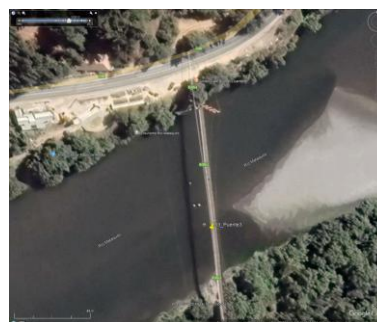
**Figura 4-27: Imágenes satelitales en la zona de Pasarela los escalones.**  
 (Fuente:googleearth)

De la revisión de imágenes satelitales (Figura 4-27), se observa en el sector la aparición y migración de barras de arena en el fondo del río, esta zona es propensa a erosión, por lo que para crecidas estas barras migran manteniéndose márgenes (ancho de la sección) estables en el tiempo.

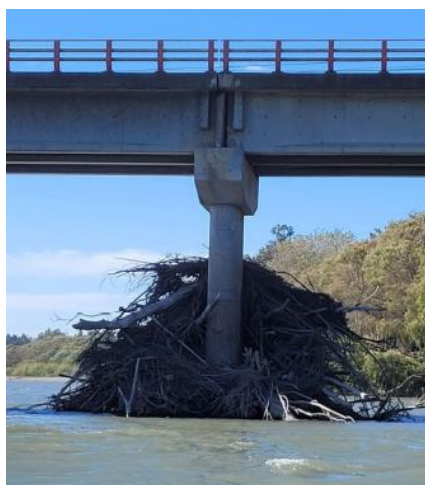
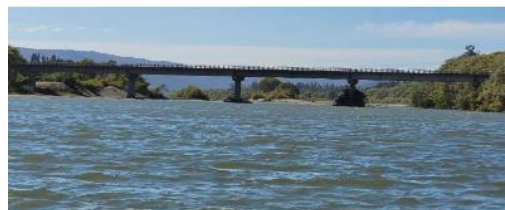
**Figura 4-29 : Fotografías del estado del puente Lautaro, abril 2024.**  
 (fuente: Elaboración propia.)

La superestructura e infraestructura se presentan en buen estado, no obstante, existe gran cantidad de material vegetal trasportadas por el río en crecidas las que generan obstrucciones al flujo normal del río, ver Figura 4-29.

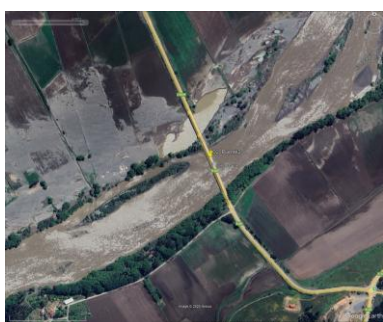
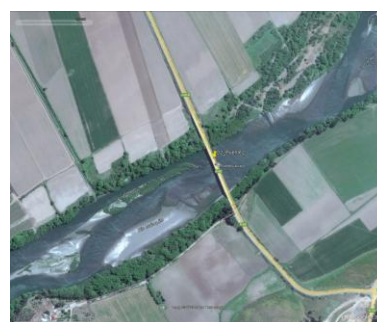
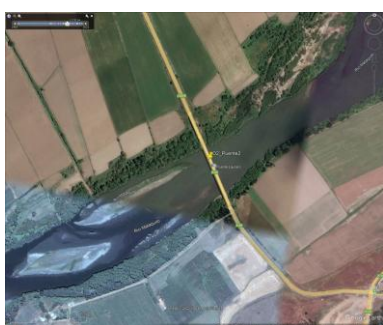
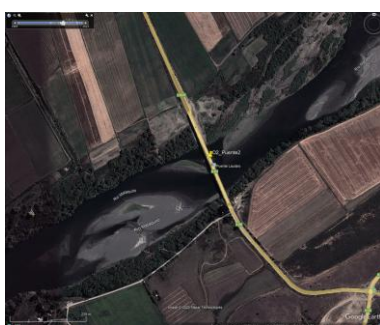
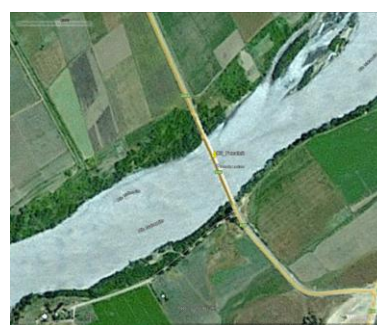
**Figura 4-30: Imágenes satelitales en la zona de Puente Lautaro.**  
 (Fuente:googleearth)

De la revisión de imágenes satelitales (Figura 4-30), se observa un margen definido, con presencia de islas, que ante la ausencia de crecidas importantes permiten el crecimiento de vegetación. Para caudales asociados a crecidas de 5 años de periodo de retorno, aguas bajo del puente es más propensa a la erosión que la zona aguas arriba, lo que conculda con la serie de fotografías presentadas.

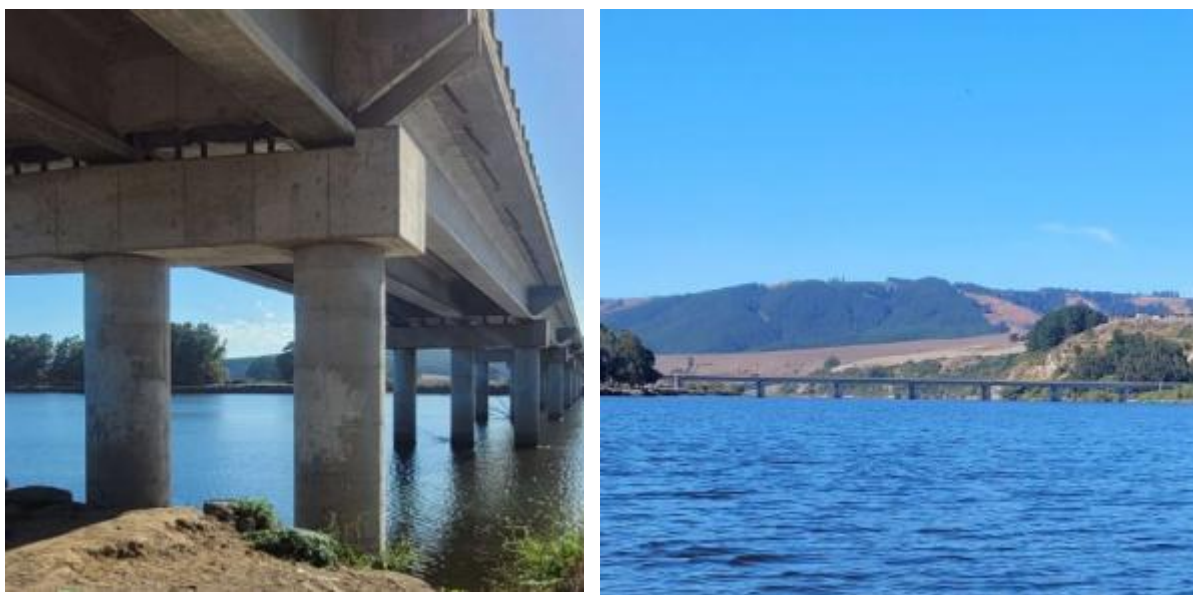
**Figura 4-32: Fotografías del estado del puente Mataquito, abril 2024.**  
 (fuente: Elaboración propia.)

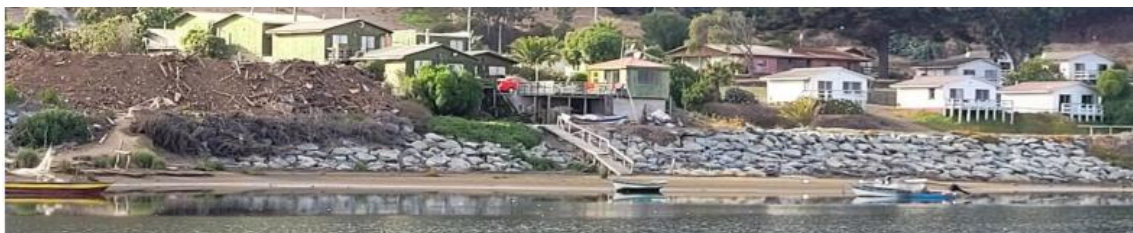
**Figura 4-35: Fotografías del enrocado en sector La Pesca, abril 2024.**

Esta obra corresponde a un enrocado de protección con cota superior a los 3 m.s.n.m. A lo largo del desarrollo del enrocado, existen sectores deteriorados y con presencia de vegetación por sobre él.

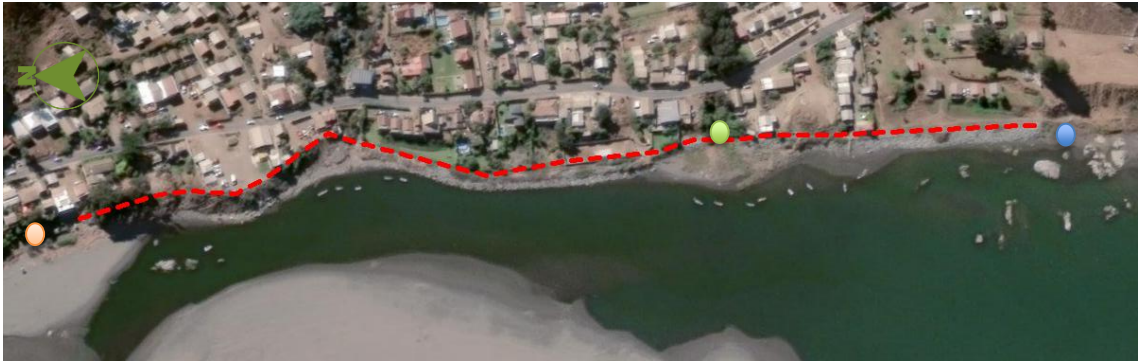
**Figura 4-37: Perfil a lo largo del enrocado.**  
(fuente: Elaboración propia.)

En relación con las crecidas para un caudal de periodo de retorno de 100 años, donde se espera que la descarga este más al sur del enrocado, se alcanza una cota de inundación máxima frente al enrocado de 2.5m, 0.5m por debajo la cota del enrocado. En la Figura 4-38 se muestra el perfil con los valores de velocidad y cota de agua de la sección en el sector frente al enrocado.
