# ANÁLISIS HIDRÁULICO DESEMBOCADURA RÍO ITATA, COMUNAS DE TREHUACO Y COELEMU – REGIÓN DEL ÑUBLE

## RESUMEN EJECUTIVO

## INFORME FINAL

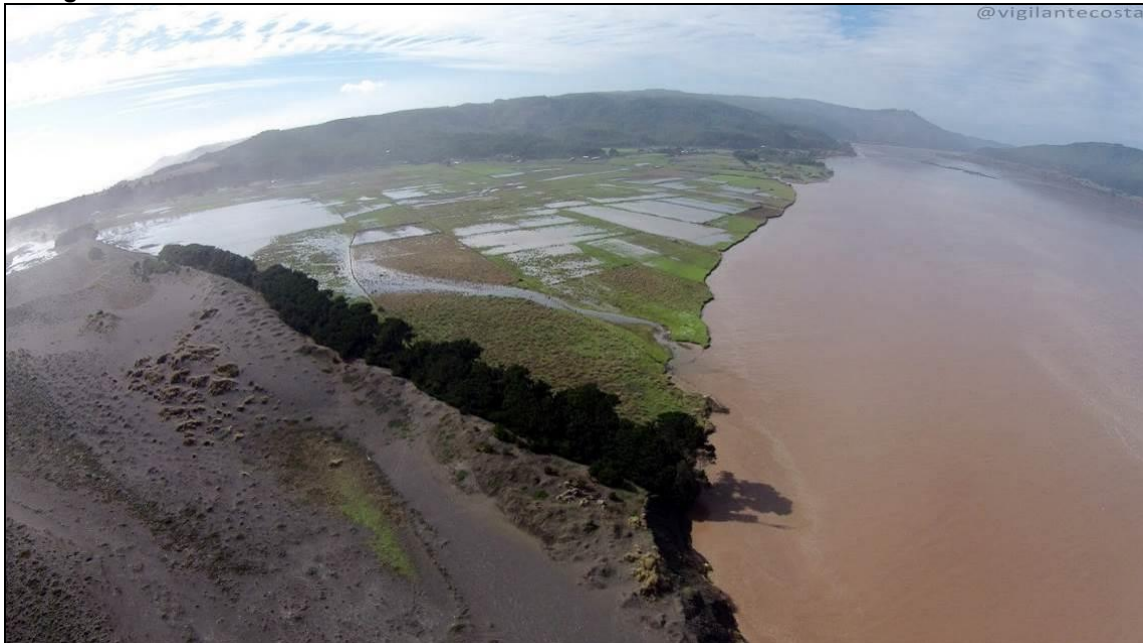
**Fotografía N° 2.1: Inundación sector norte - Boca de Itata**

Actualmente los sectores de Vegas de Itata, perteneciente a la comuna de Coelemu y Boca de Itata, perteneciente a la comuna de Trehuaco, sufren de las inundaciones producto de las crecidas del río y del cierre simultáneo de la desembocadura por la barra de arena. Los predios inundados principalmente tienen un carácter agrícola (cultivo de papas) y en menor medida, viviendas de los vecinos del sector.

La información recopilada, junto con el estudio de antecedentes, da cuenta que las inundaciones se producen principalmente en épocas de verano-otoño cuando el río baja su caudal. En efecto, se produce un aumento en la altura de la barra arenosa en período de bajo caudal, provocando un cierre de ésta debido a la alta tasa de transporte de sedimentos que se da en el sector.

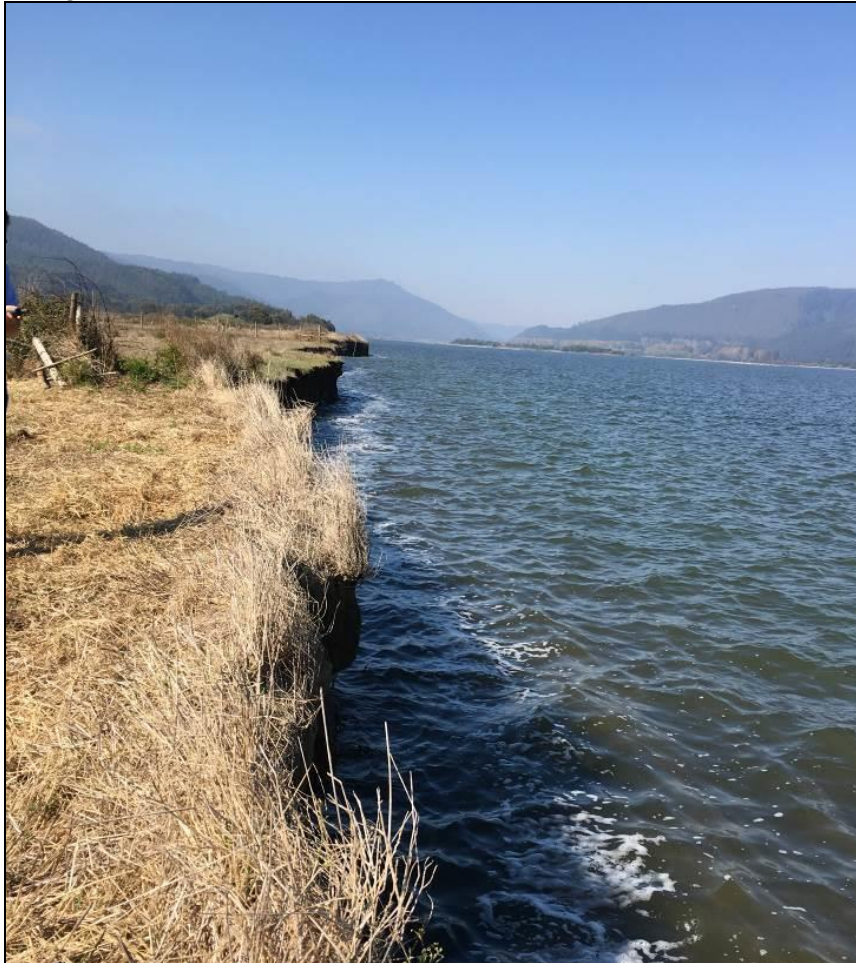
**Fotografía N° 2.2: Ribera erosionada sector norte - Boca de Itata**

En visita a terreno efectuada el 11 de abril de 2019, fue posible identificar problemas de erosión en ribera norte (Boca de Itata) producto de aumentos en el caudal (mayor velocidad) y las inundaciones antes comentadas.

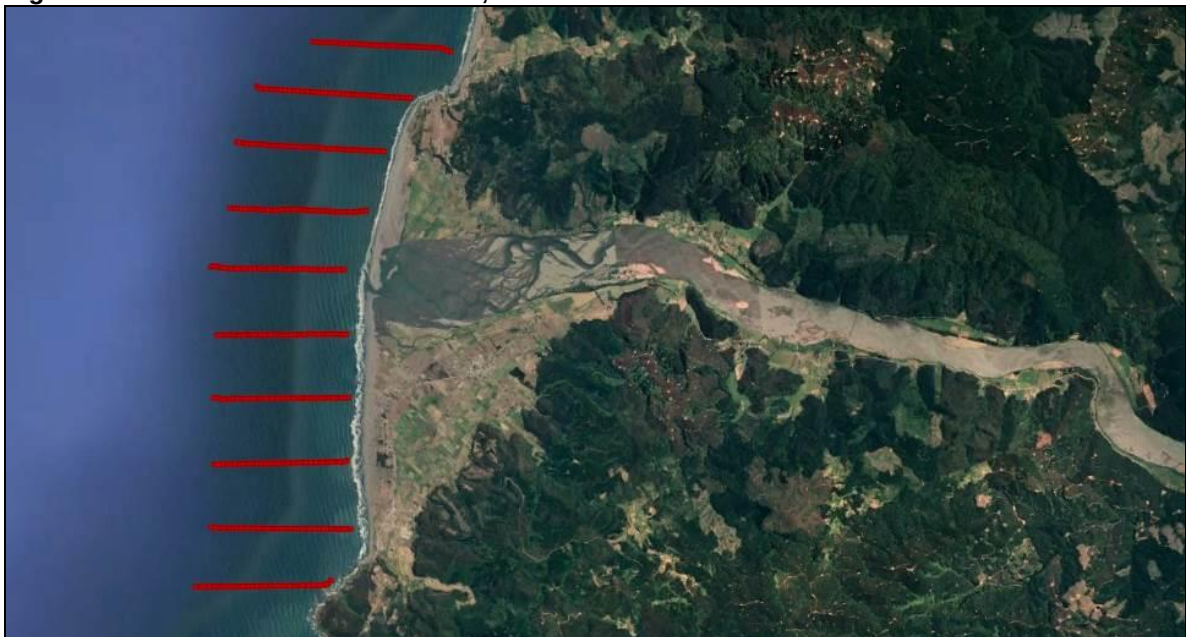
**Figura N° 4.1: Perfiles marítimos, Desembocadura río Itata.**

En el caso de los perfiles marítimos, se realizaron 10 perfiles perpendiculares a la costa cubriendo un área de 21,9 km<sup>2</sup>. Los perfiles fueron identificados desde el B-1 a B-10 (de norte a sur).

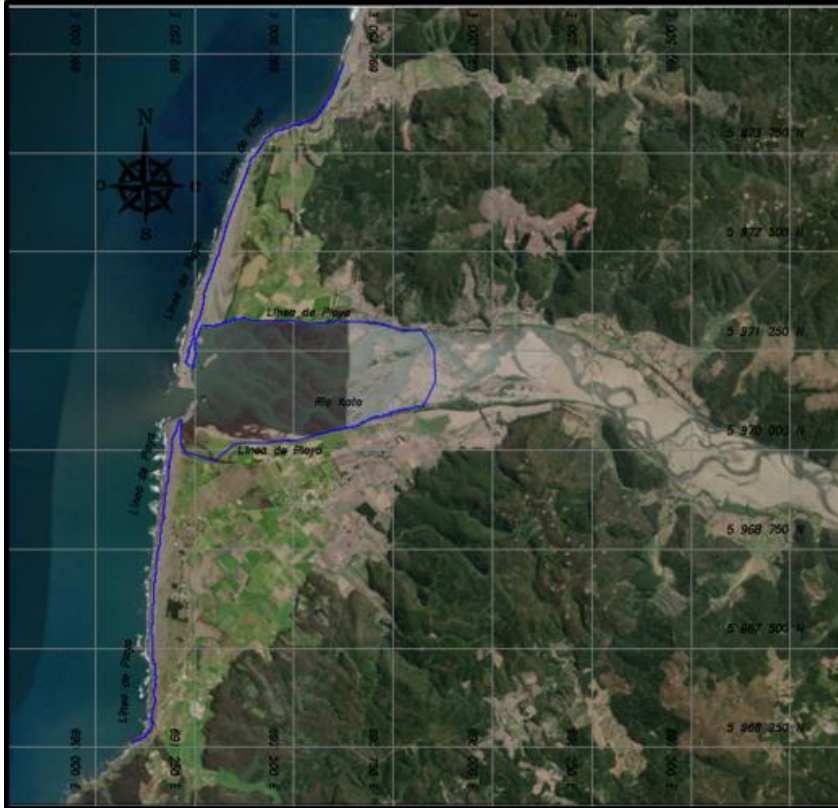
**Figura N° 4.3: Levantamiento línea de playa.**

Las mediciones de la línea de la playa, se realizaron el día 06 de mayo de 2019. El estudio se realizó utilizando el vértice "ITA 1", el cual fue debidamente vinculado a la Red Geodésica Nacional, a través de una medición GPS en modo estático tomando como

La Determinación de Línea de Playa se efectuó durante las horas 11:30 a 14:50 horas (hora local UTC-04). La Línea de La Playa en pleamar se identificó con la línea de “mugre” (acumulación de partículas producto del mayor alcance de la marea) observada en el sector estudiado. La línea fue levantada utilizando el método Cinemático, y con la presencia de la Autoridad Marítima local de la Capitanía de Puerto de Lirquén.

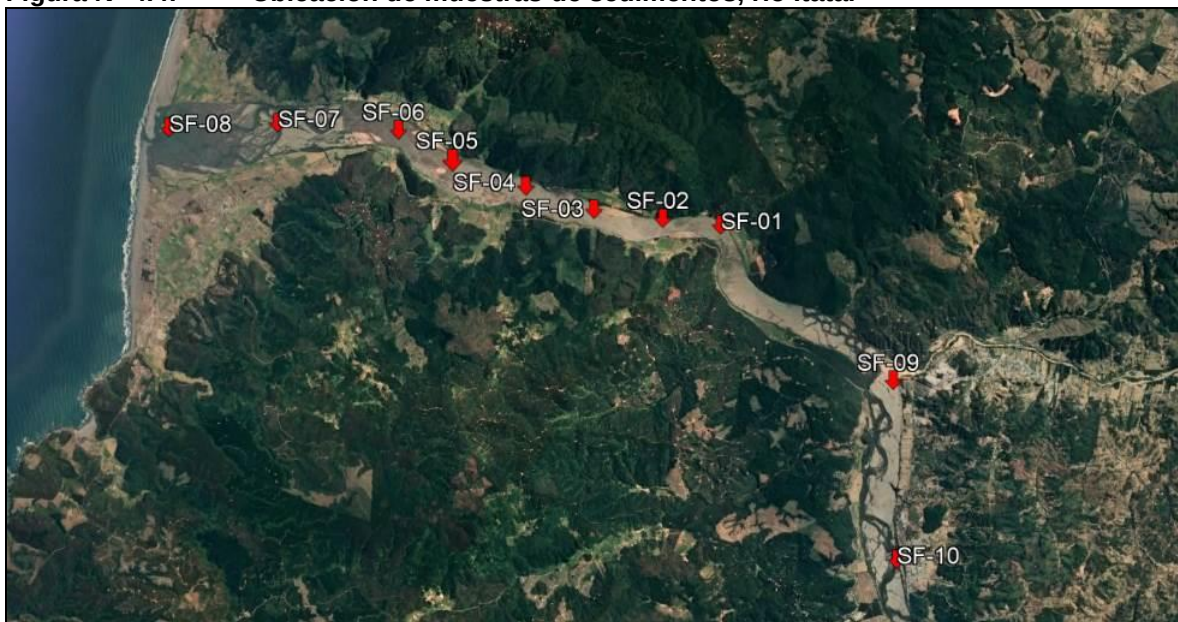
**Figura N° 4.4: Ubicación de muestras de sedimentos, río Itata.**

La distribución de muestras de sedimento en el río Itata se muestra en la Figura N° 4.4.

Las muestras fueron distribuidas en el área del proyecto (SF-01 a SF-08). También se incluyeron dos estaciones SF-09 y SF-10, correspondiente a caracterizar el aporte del río Lonquen al río Itata (SF-09) y una estación cerca el lugar de medición de la estación de la DGA en Coelemu, con el fin de correlacionar los registros con el levantamiento en terreno.

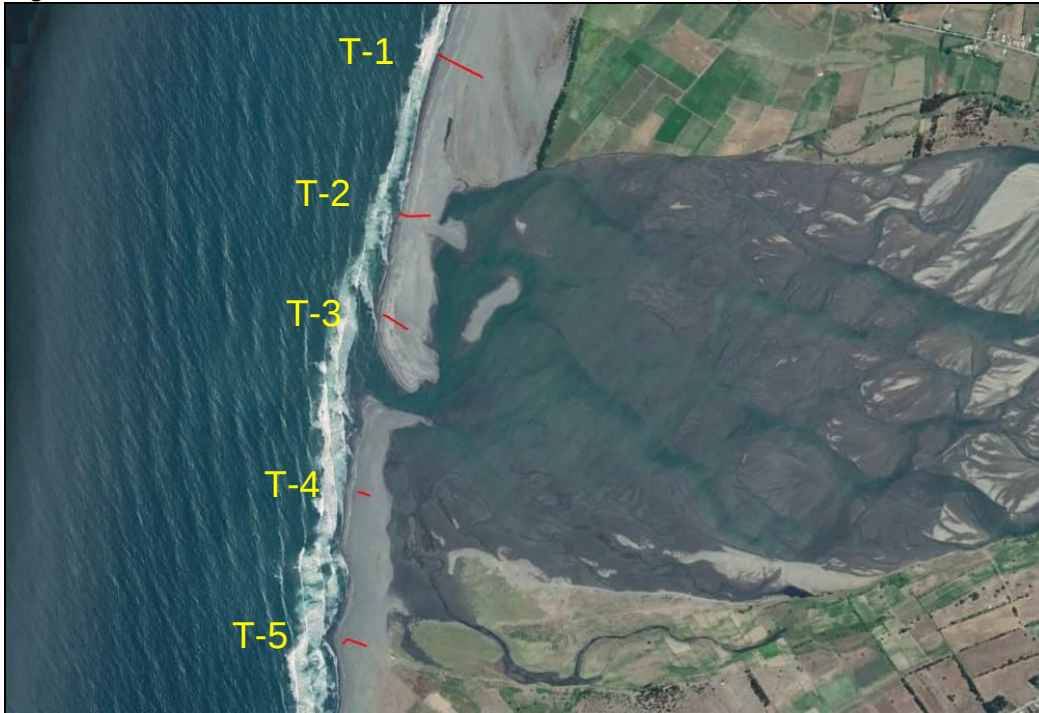
**Figura N° 4.5: Ubicación de muestras de sedimentos, zona desembocadura**

Para caracterizar los sedimentos ubicados en la barra, se realizaron 5 transectas, donde en cada transecta se tomaron 3 muestras. Una muestra en la zona seca (TX-SE), otra muestra en la zona intermareal (TX-IN) y otra muestra en la zona sumergida (TX-SU).

La ubicación en planta de las transectas realizadas se muestra en la Figura N° 4.5.

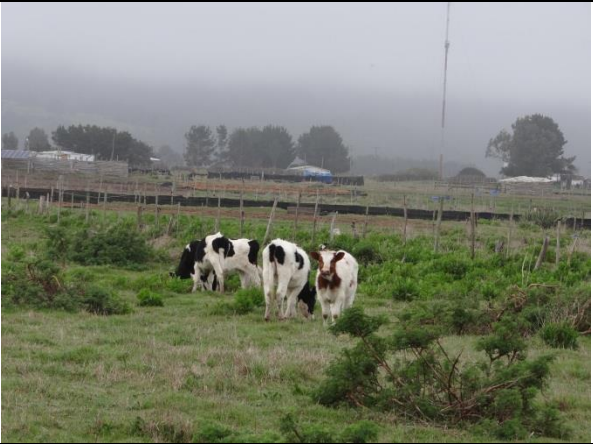
**Fotografía N° 9.1: Algunas de las actividades económicas identificadas en las riberas de la desembocadura del río Itata.**

| Aspecto Identificado | Fotografía |
|---|---|
| <i>Predios agrícolas y animales de ganadería identificados en predios aledaños a la ribera norte del río Itata.</i> | |

También, en los predios aledaños a la desembocadura se evidenciaron predios agrícolas y de pastoreo con presencia de animales de ganadería, lo cual también representa una actividad económica de los lugareños (Fotografía N° 9.1).

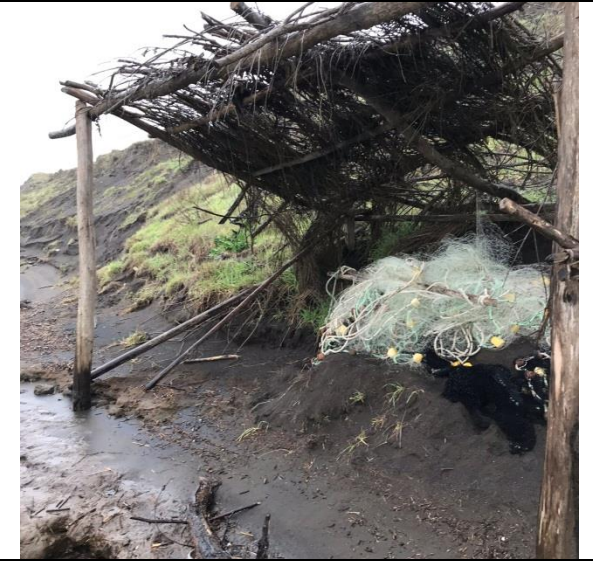
| Aspecto Identificado | Fotografía |
|---|---|
| <i>Estación de almacenaje de aparejos de pesca de pescadores del sector Boca de Itata (ribera sur). Esta se encuentra en la ribera del río.</i> | |

Entre las principales actividades económicas identificadas, se concluye que en ambas localidades se privilegia la pesca, donde incluso se evidenció venta de pescados en las viviendas aledañas al río. Asimismo, a lo largo de la barra se identificaron estaciones de almacenaje de aparejos de pesca y zonas de atracadero de embarcaciones (Fotografía N° 9.1 ).
