**INSTITUTO NACIONAL DE HIDRAULICA  
MINISTERIO DE OBRAS PÚBLICAS**

***VOLUMEN II: INFORME FINAL  
PROPOSICIÓN DE DESLINDES***

**ESTUDIO "DIAGNOSTICO HIDRÁULICO RÍO  
MATAQUITO, LICANTÉN A DESEMBOCADURA, REGIÓN  
DEL MAULE**

**01/ DICIEMBRE / 2025**

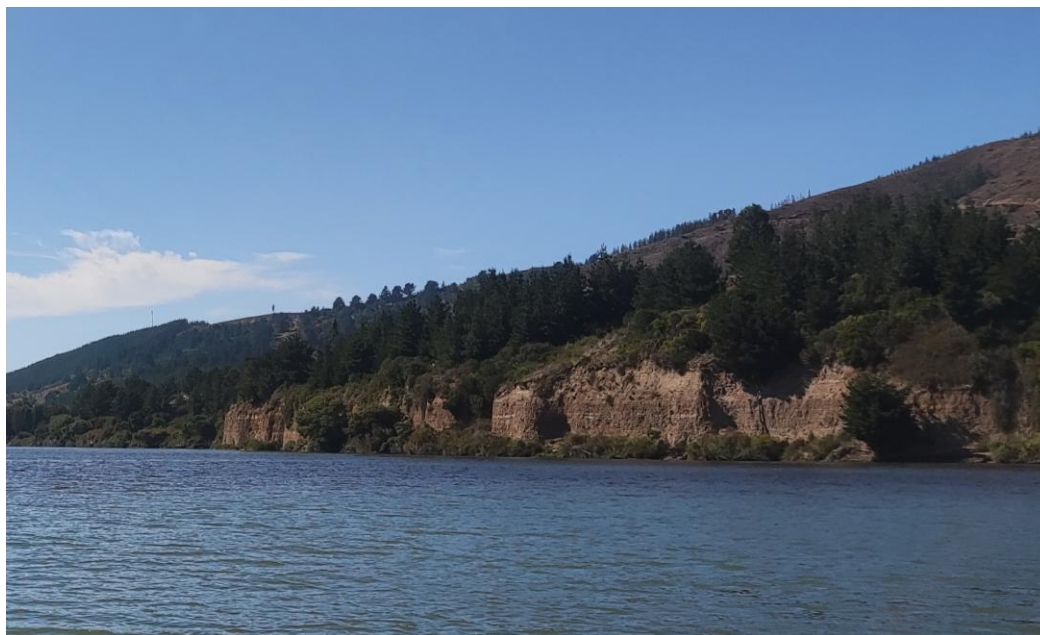
**Figura 4-16: Vista a la ribera sur, mirando desde el perfil PT26 hacia aguas arriba.**

Las pozas profundas observadas en la zona estuarina del perfil longitudinal batimétrico mostrando en la Figura 4-15 y Figura 4-17 se localizan principalmente en sectores donde el cauce presenta curvatura y estrechamiento. Estos accidentes batimétricos son indicativos de procesos de socavación intensa, asociados a flujos de alta velocidad que se ven potenciados por la geometría del canal. En particular, dichos fenómenos se acentúan en tramos donde una de las márgenes está confinada por la ladera escarpada de un cerro, probablemente de naturaleza rocosa, tal como se aprecia en la Figura 4-16.

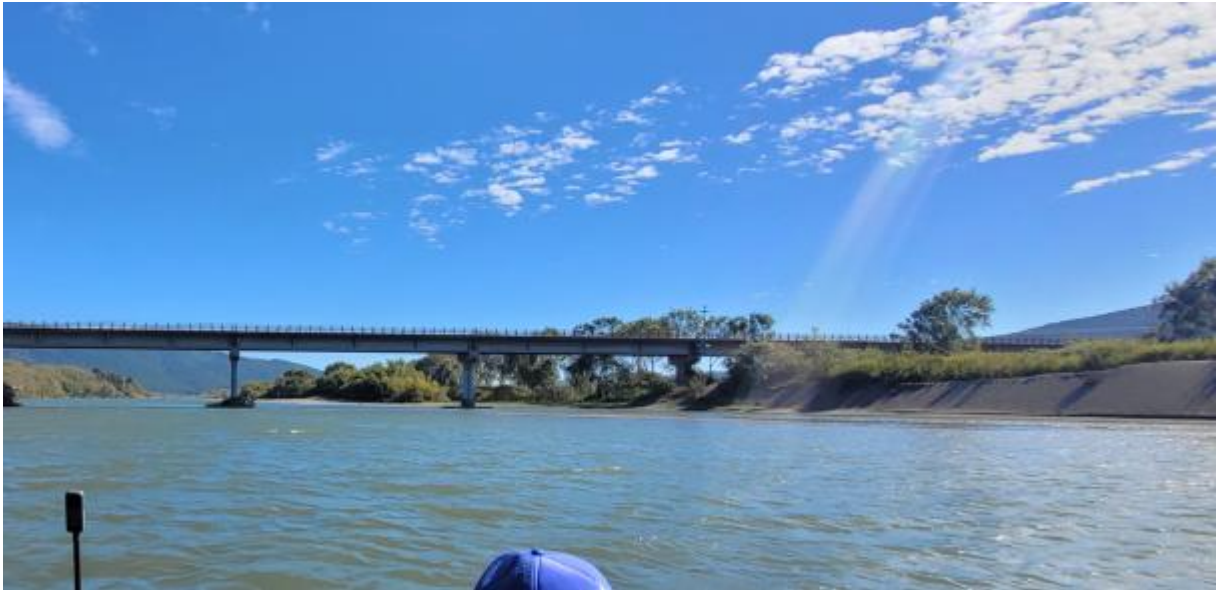
campaña de terreno de Marzo del año 2024, se pudo evidenciar que la topografía de esta zona presenta múltiples embancamientos (como se muestra en la imagen de la Figura 4-36) y evidentemente erosiones.

**Figura 4-36: Bancos de arena en ribera norte del puente Lautaro. Imagen tomada en la campaña de terreno de Marzo 2024.**
