# **“ESTUDIOS BÁSICOS PARA BORDE COSTERO PLAYA TOTORAL Y LAGO TODOS LOS SANTOS” REGIÓN DE LOS LAGOS**

## **INFORME FINAL ORIGINAL**

## **CAPÍTULO 1**

### **RECOPILACIÓN DE ANTECEDENTES**

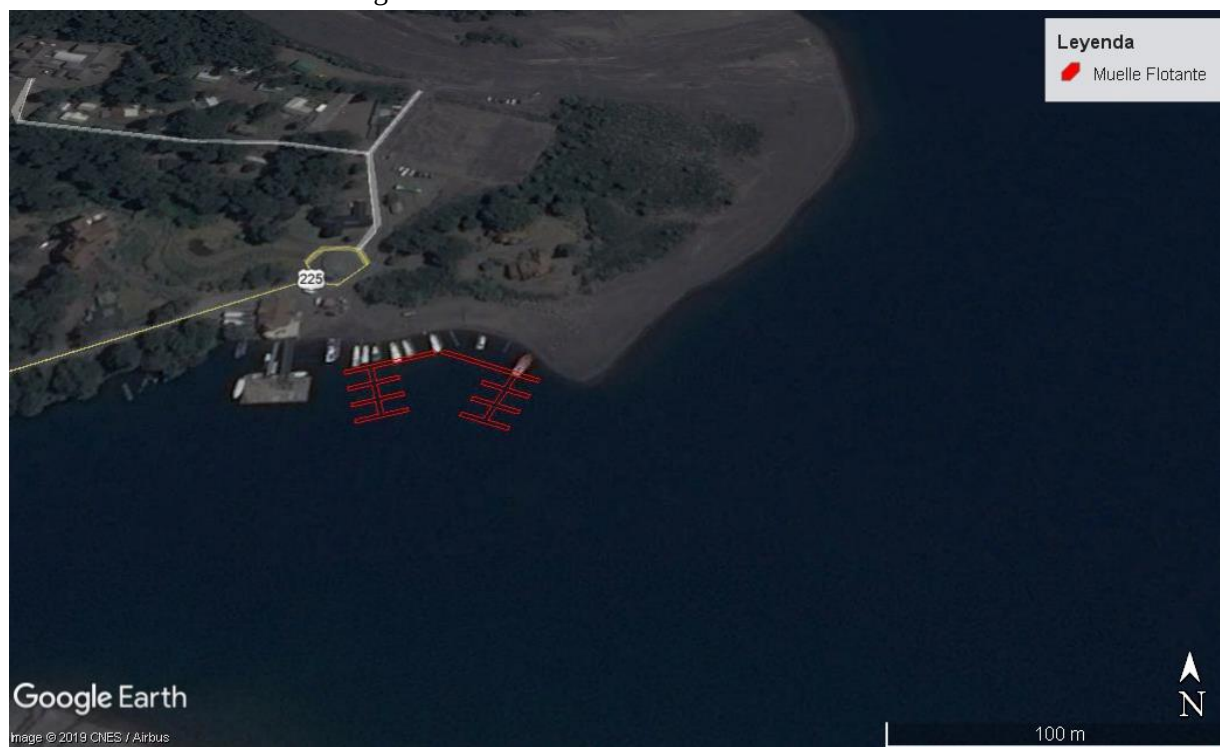
Figura 2-20 Muelle Flotante Todos Los Santos

Actualmente si existe un espacio para el desembarco de pasajero para las naves que realizan paseos turísticos, sin embargo estas se encuentran desgastadas por el uso y el mejoramiento de estos espacios ayudaría directamente al desarrollo de las actividades turísticas del lago

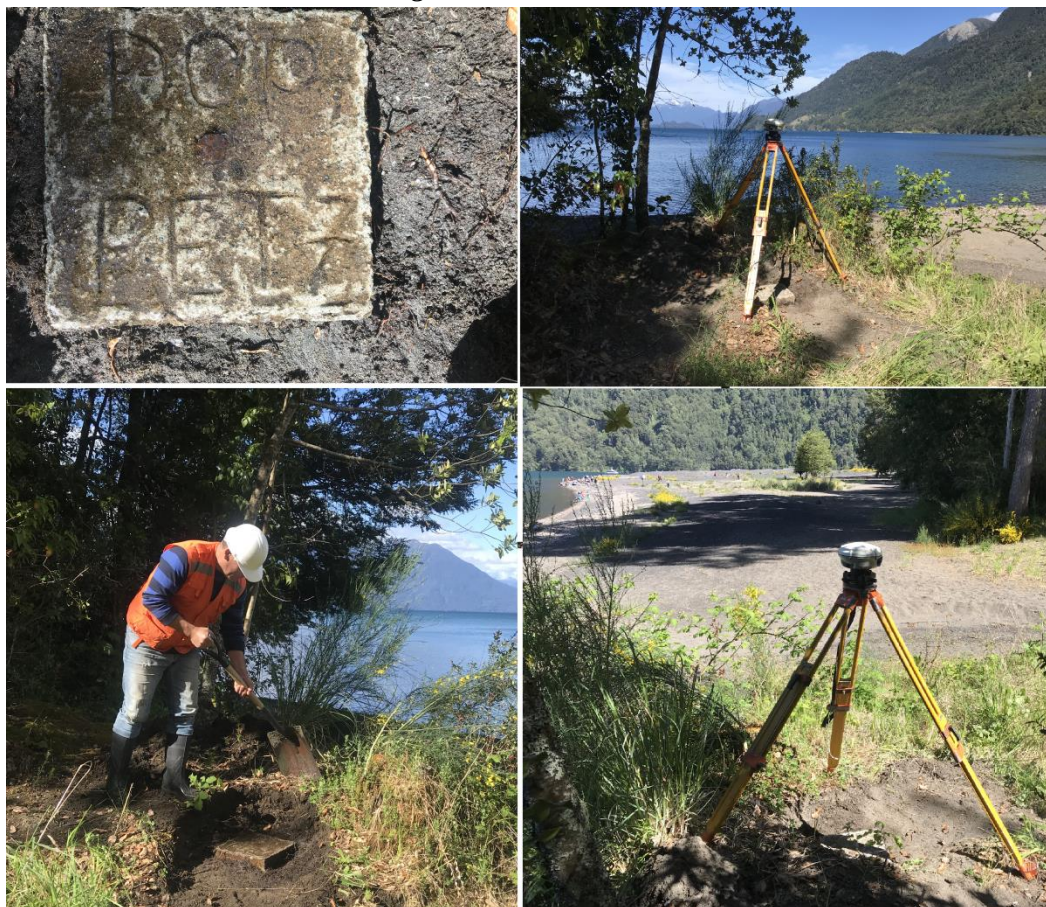
Figura 3-2 Vertice PET7

En Lago Todos los Santos, el nivel de Referencia Nivel Mínimo del Lago (NminL) está referido a un “Estudio de Prefactibilidad Construcción Infraestructura Portuaria en Lago Todos los Santos, Comuna de Puerto Varas, Región de los Lagos” realizado por la Consultora “ACF Consultores Ltda. En el año 2009, aportado y presentado a Srta. IF. Carol Yubano, encontrado para tal efecto el vértice denominado “PET7” bajo una capa de 0.30 m de cenizas, los otros vértices de esta consultoría no fueron ubicados.

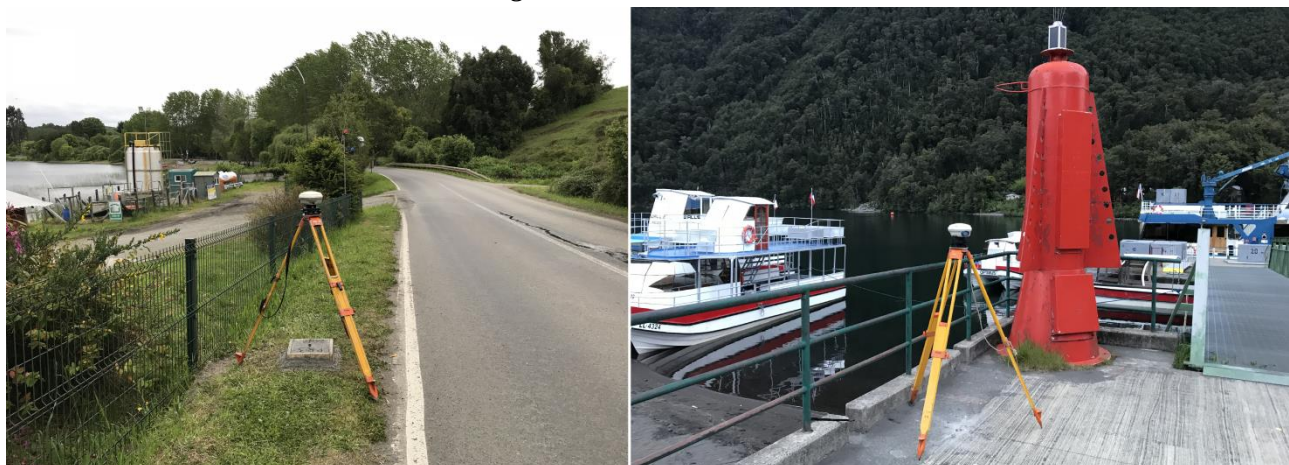
Figura 3-4 Vertices Creados

En el Lago Todos los Santos a partir del vértice “PET7” se construyeron tres vértices en el área de estudio “PET1, PET2 y PET3”

El método de medición corresponde al DGPS Diferencial Estático, este modo de posicionamiento consistió en la instalación de dos receptores sin variar su posición durante la etapa de observación por un periodo de tiempo en común (1 hora en distancia menor a 25 km). La precisión será en función del tiempo de observación, de la geometría satelital y del instrumental utilizado, que para este caso serán equipos doble frecuencia.

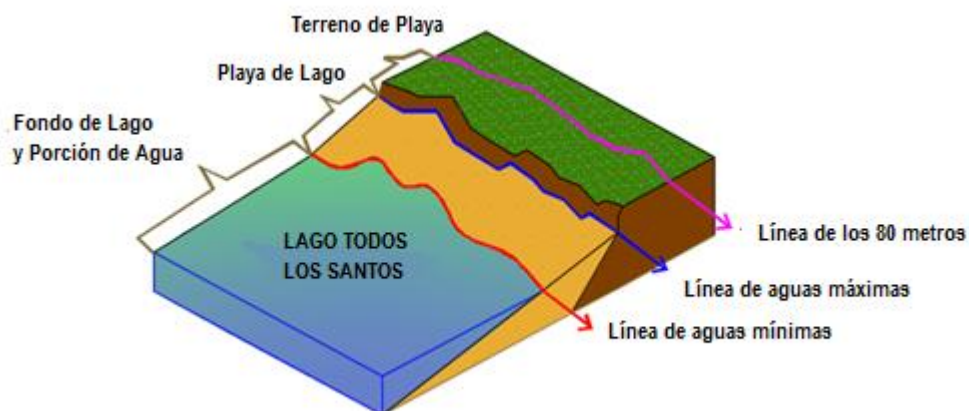
Figura 3-15 Esquema de Conceptual de la Determinación de Línea de Playa

La Línea de aguas Máximas fue inspeccionada por la Autoridad Marítima Local y la Línea de aguas Mínimas fue obtenida de los Niveles obtenidos para ambas localidades.

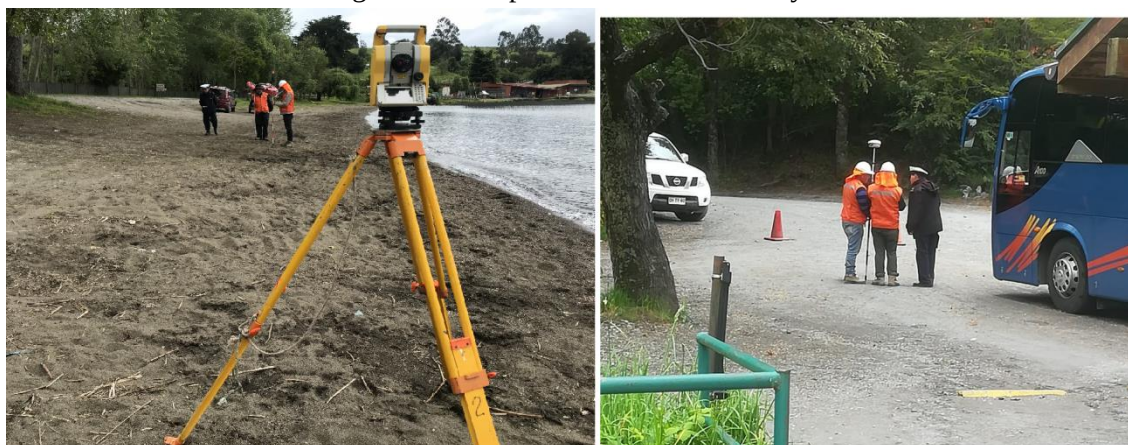
Figura 3-16 Inspección de Línea de Playa

La Autoridad Marítima representada por el Capitán de Puerto de Puerto Varas, Capitán de Corbeta Christian Gonzalez Torres, generó dos certificados de determinación de aguas máximas y mínimas con fecha 12 de diciembre de 2018, individualizados con los documentos C.P. (VAR) ORDINARIO N°12110/19 para Todos los Santos, C.P. (VAR) ORDINARIO N°12110/20 para Playa Totoral.

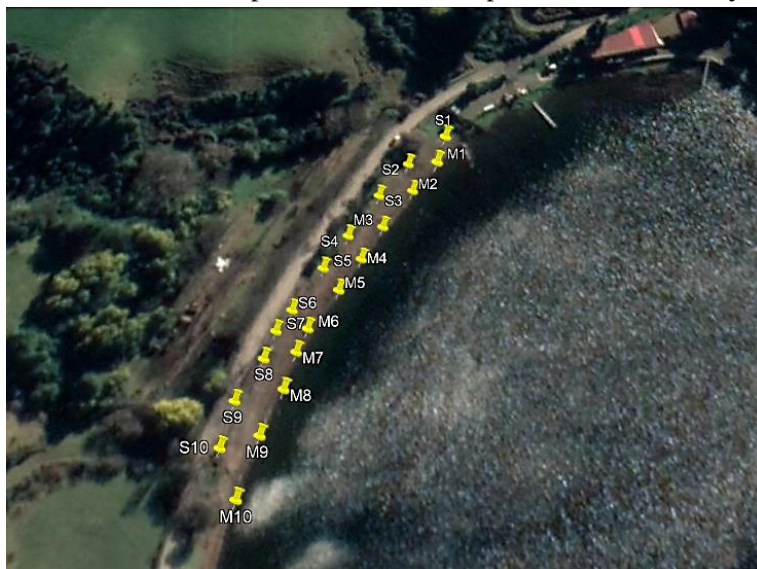
Figura 4-1 Ubicación de los puntos de muestreo para sedimentos. Playa Totoral.

Las muestras “S” corresponden a las muestras tomadas en la zona seca y las muestras “M” son las que fueron tomadas en la Zona Intermarial, lo que se puede corroborar por el porcentaje de humedad que presentan las muestras según el sector en donde fueron tomadas.

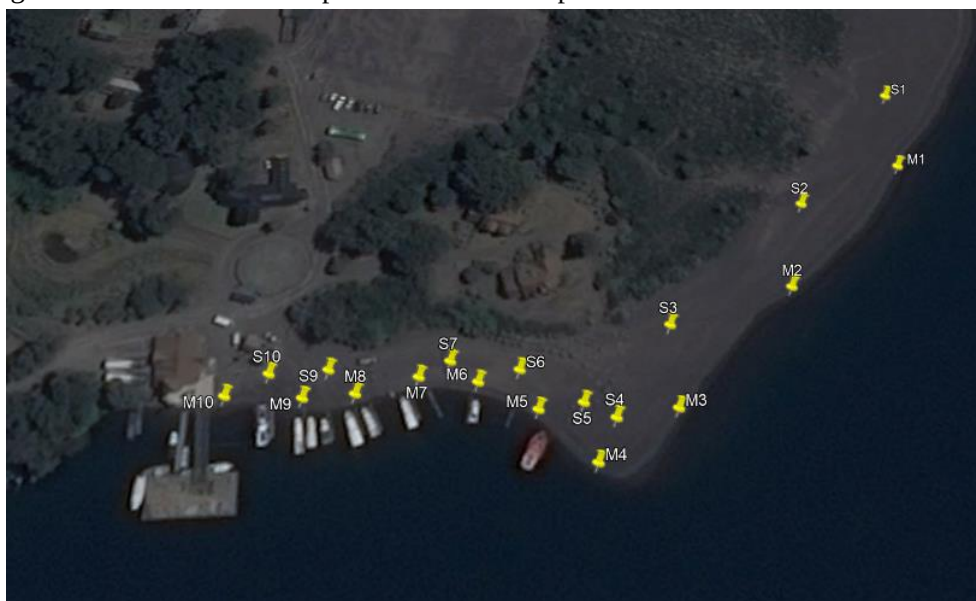
Figura 4-2 Ubicación de los puntos de muestreo para sedimentos en Todos Los Santos.

Las muestras “S” corresponden a las muestras tomadas en la zona seca y las muestras “M” son las que fueron tomadas en la Zona Intermarial, lo que se puede corroborar por el porcentaje de humedad que presentan las muestras según el sector en donde fueron tomadas.

El inicio y fin del sector de la toma de muestras fue acordado en conjunto con la Inspección Fiscal y Laboratorio.

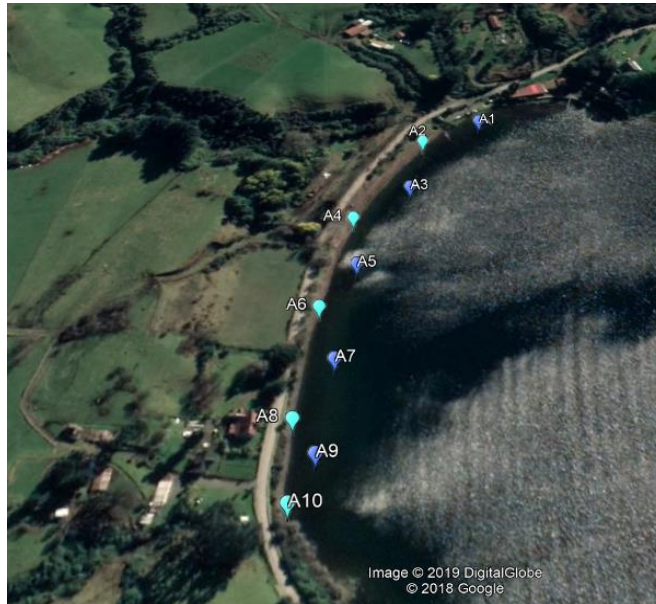
Figura 4-7. Ubicación de los puntos de muestreo para las muestra de agua. Playa Totoral

La ubicación de los puntos de muestreos, fueron acordados con el inspector fiscal. Las muestras fueron tomadas el 14 de Noviembre de 2018 por el Laboratorio acreditado AGQ Labs.

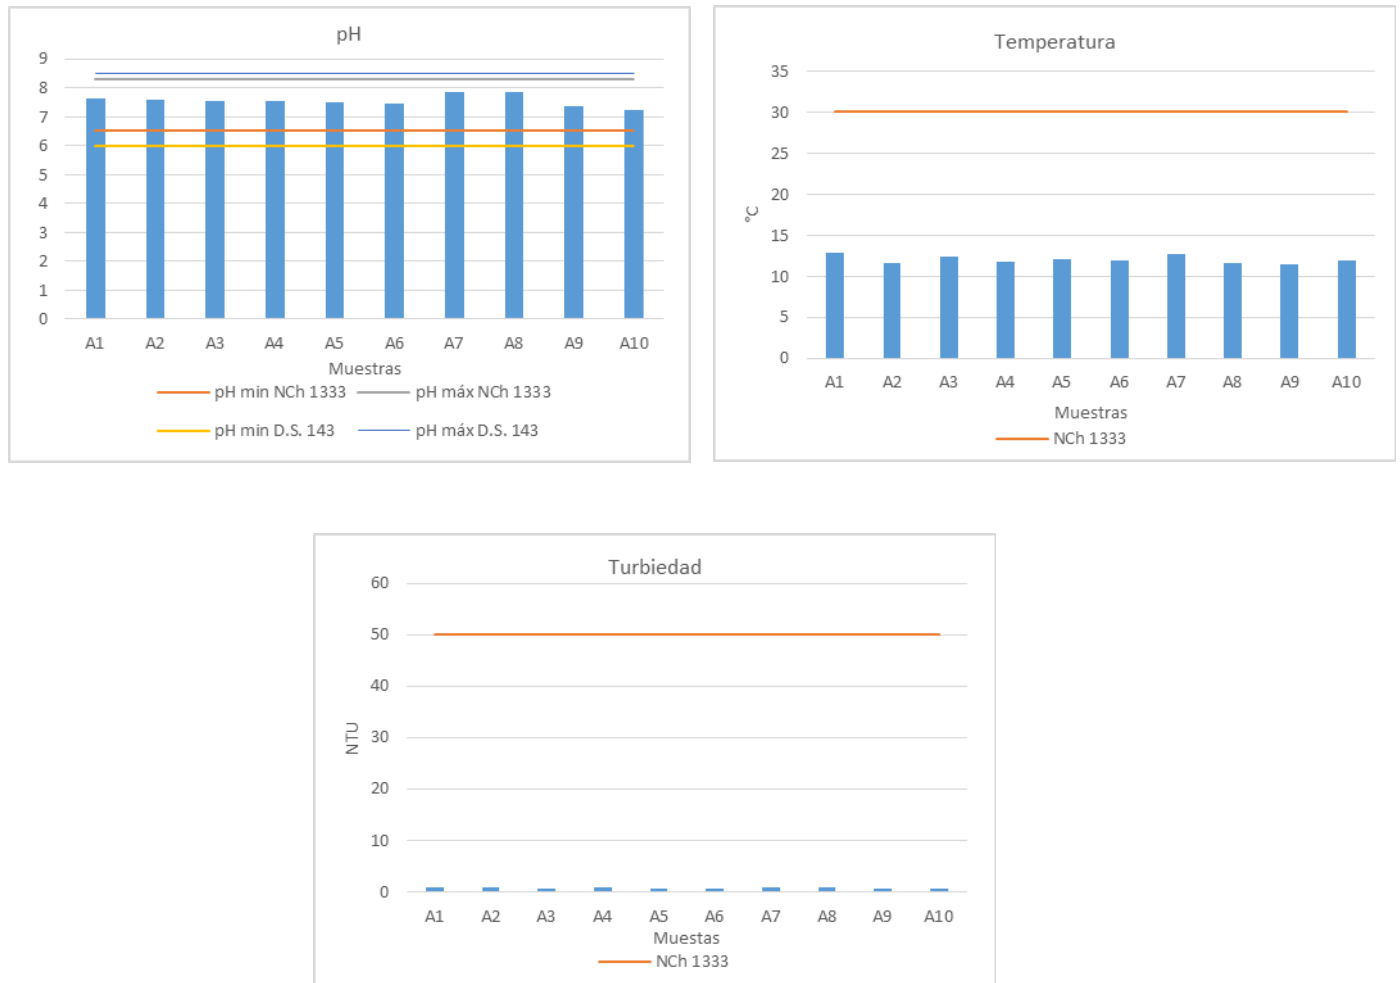
Figura 4-10 Gráfico de los valores de PH, Temperatura y Turbiedad. Playa Todo Los Santos

De los parámetros analizados para el sector de Todos Los Santos, los resultados muestran que todos se encuentran bajos los límites establecidos de referencia.

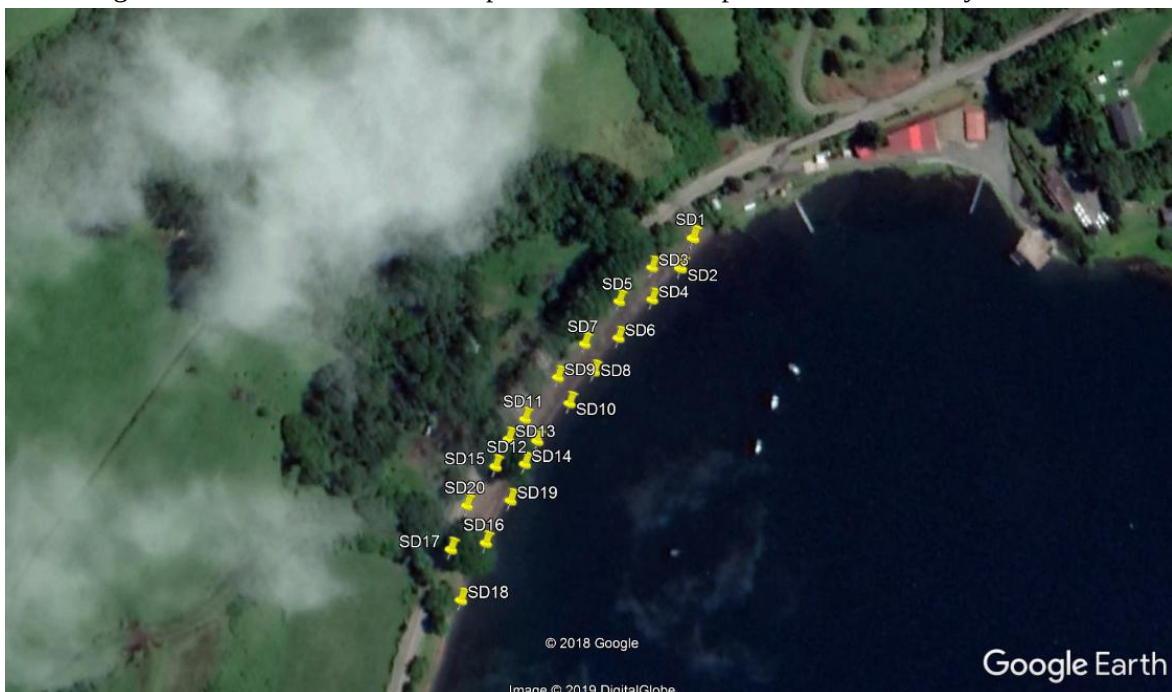
Figura N°5.1. Ubicación de los puntos de muestreo para sedimentos. Playa Totoral.

Para la caracterización granulométrica de los sedimentos submareales en el sector de estudio, se tomaron 20 muestras de sedimento en playa Totoral y 20 en el lago Todos Los Santos en las estaciones que se muestran en la Figura N°5.1. Además, se incluye las coordenadas UTM de cada estación de muestreo (Figura N°5.2).

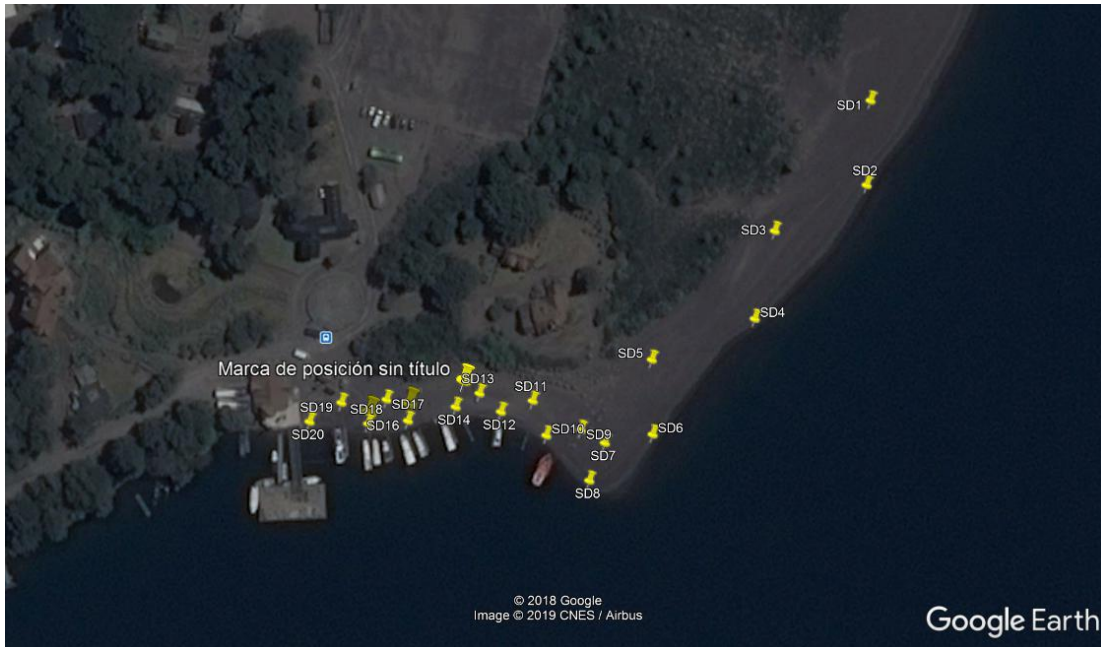
Figura N°5.2. Ubicación de los puntos de muestreo para sedimentos en Todos Los Santos.

En el caso de Todos Los Santos las muestras fueron tomadas según la distribución presentada en la Figura N°5.2 y las coordenadas son presentadas en la Tabla 5.3.

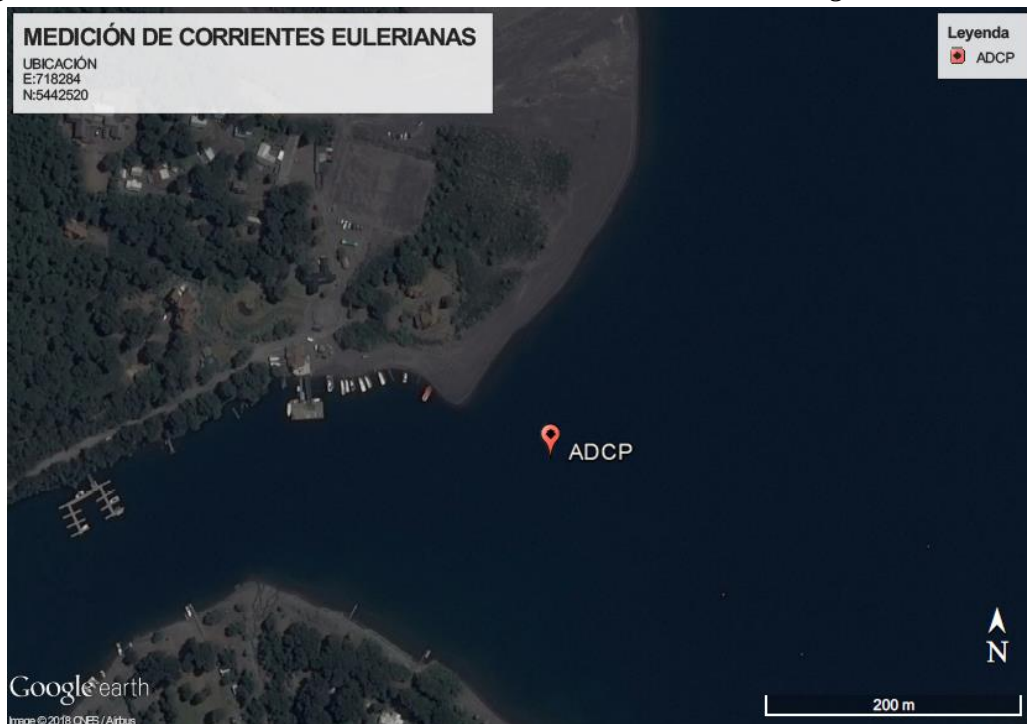
Figura 7.1: Punto de medición de corrientes Eulerianas en el sector de Lago Todos Los Santos.

Para llevar a cabo el estudio de correntometría euleriana en el Lago Todos Los Santos, se instaló un instrumento ADCP frente a la costa del sector de estudio, el cual quedo emplazado de acuerdo a lo mostrado en la Figura 7.1. Las características del dispositivo se muestran en la Tabla 7.5. El registro de corrientes en este sector se realizó desde el 16 de noviembre de 2018 hasta el 27 de febrero de 2019.

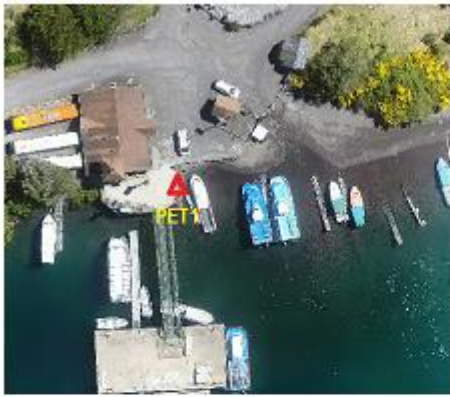
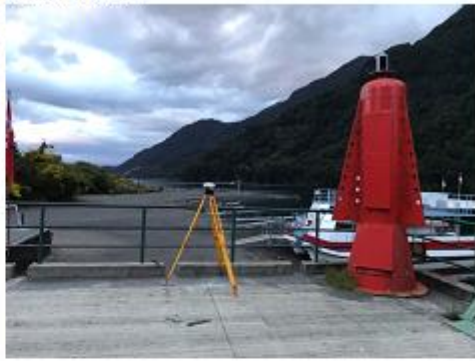
Figura 7-12 Vértice geodésico PET1.

Para estudio de correntometría Lagrangiana en el sector de Lago Todos Los Santos se instaló el GPS base en el vértice “PET1” medido por ALMARE Ingeniería (Figura 7.12), para garantizar la vinculación de los registros llevados a cabo, a la red geodésica nacional.

| <p>COORDENADAS UTM - GEOGRÁFICAS</p> | | <p>DESCRIPCIÓN:</p> <p>El vértice “PET1” se encuentra ubicado en la explanada del muelle flotante de Petrohue.</p> <p>Esta es monumentado con un perno de 15 cm de largo con una placa que contiene su identificación.</p> <p>Este vértice fue vinculado desde el vértice “PET7” del Estudio de Prefactibilidad “Construcción Infraestructura Portuaria Lago todos los Santos” del año 2009.</p> |

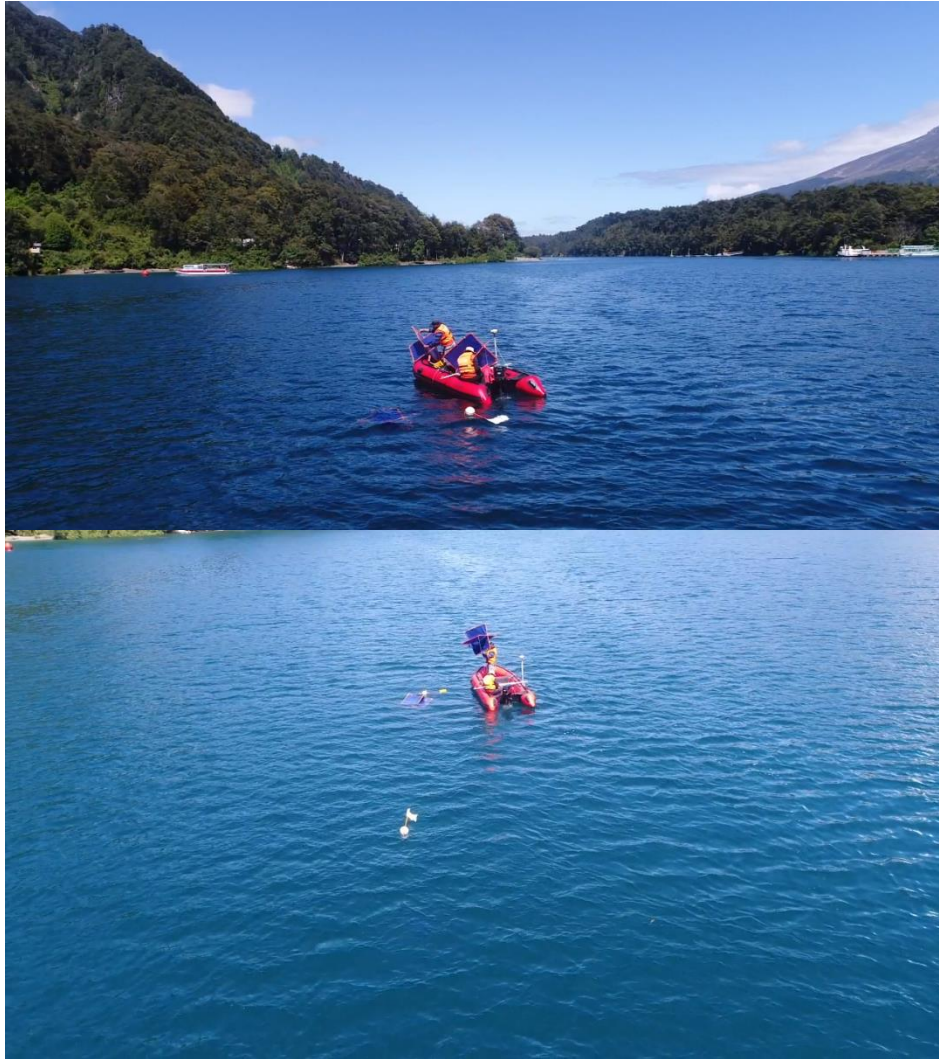
Figura 7.13: Medición de corrientes Lagrangianas.

El estudio se llevó a cabo los días 23 de Noviembre de 2018, 19 de Enero de 2019, 14 de Febrero de 2019, 28 de febrero de 2019, donde se lanzaron tres derivadores a distintas profundidades, superficial, 2.5m y 5.5 m. (exceptuando el día 19 de enero), estos lances se realizaron en el área de medición del ADCP. A continuación se detallan los lances realizados en la zona de estudio.

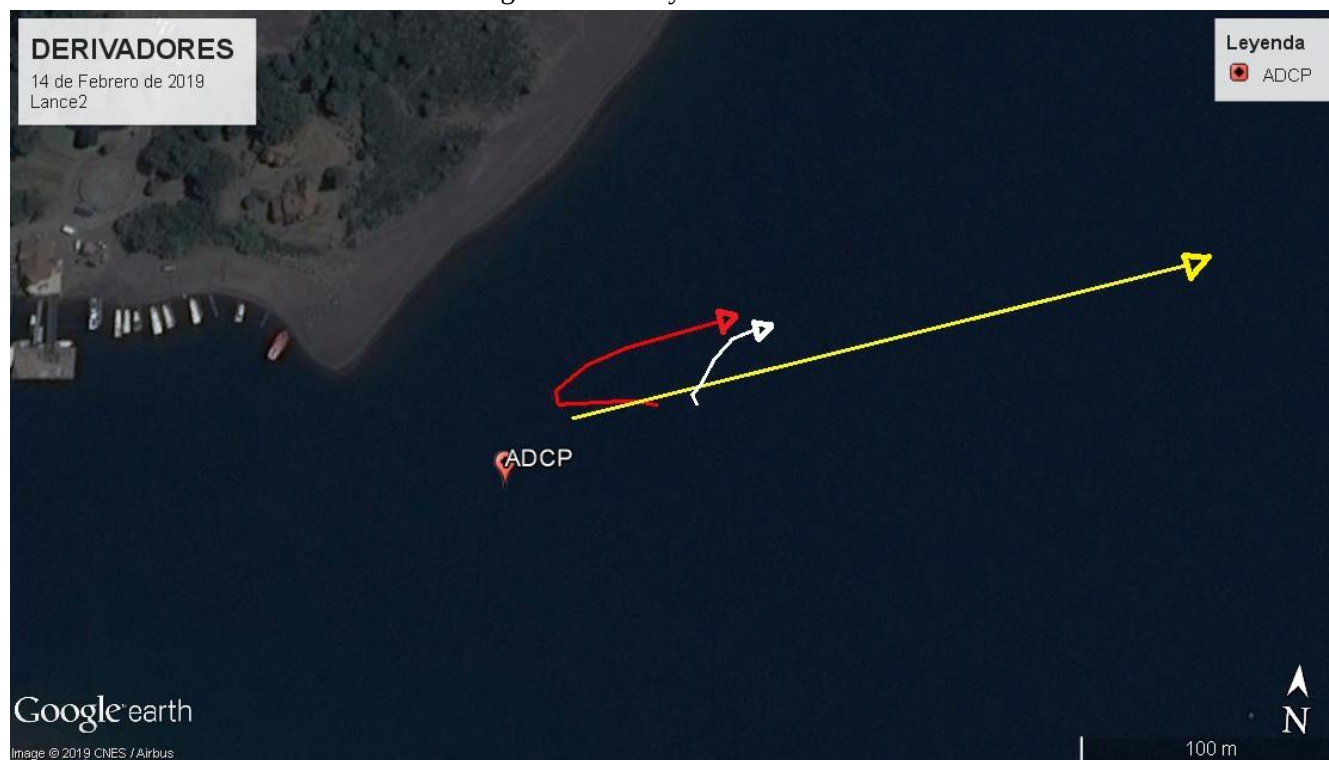
Figura 7.25: Trayectorias Lance 2

Los siete lances efectuados, tuvieron una trayectoria hacia el SW, con una velocidad promedio de 0.07 m/s.

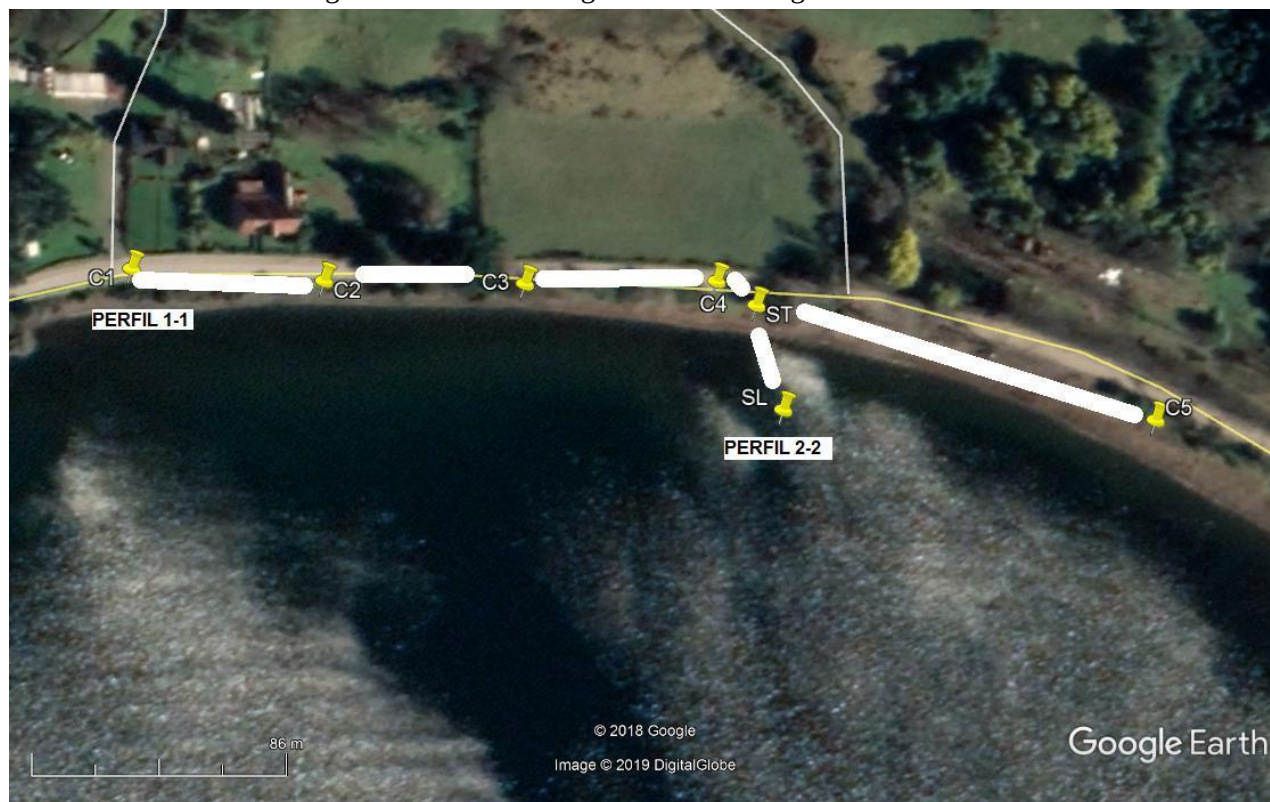
Figura 8-10 Perfiles longitudinales estratigraficos Totoral.

A continuación, se muestra los perfiles estratigráficos estimados a partir de las exploraciones de suelo realizadas mediante calicatas y sondajes.

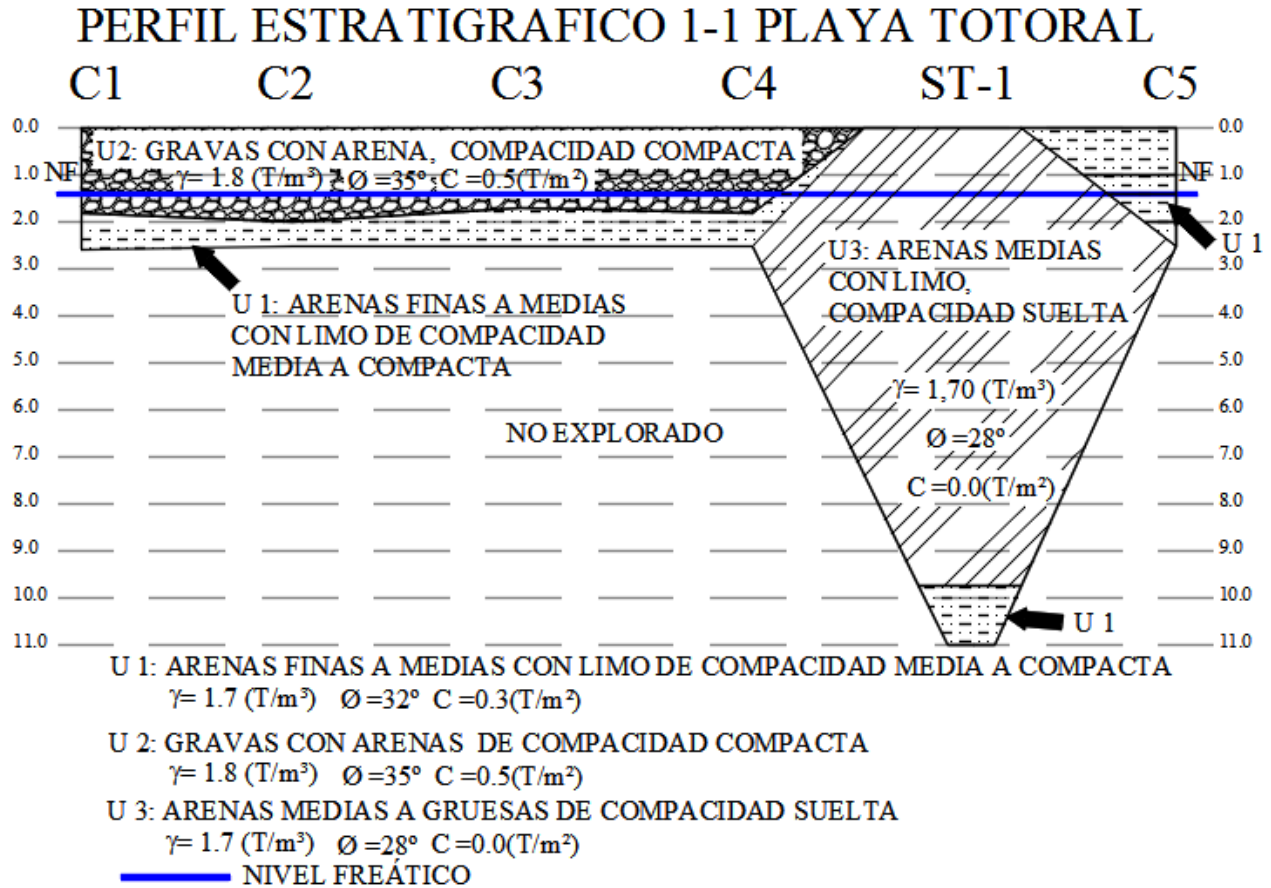
Figura 8-11 Perfil estratigráfico 1-1 estimado, Totoral

La estratigrafía representativa con cotas aproximadas del terreno en estudio se describe a continuación:

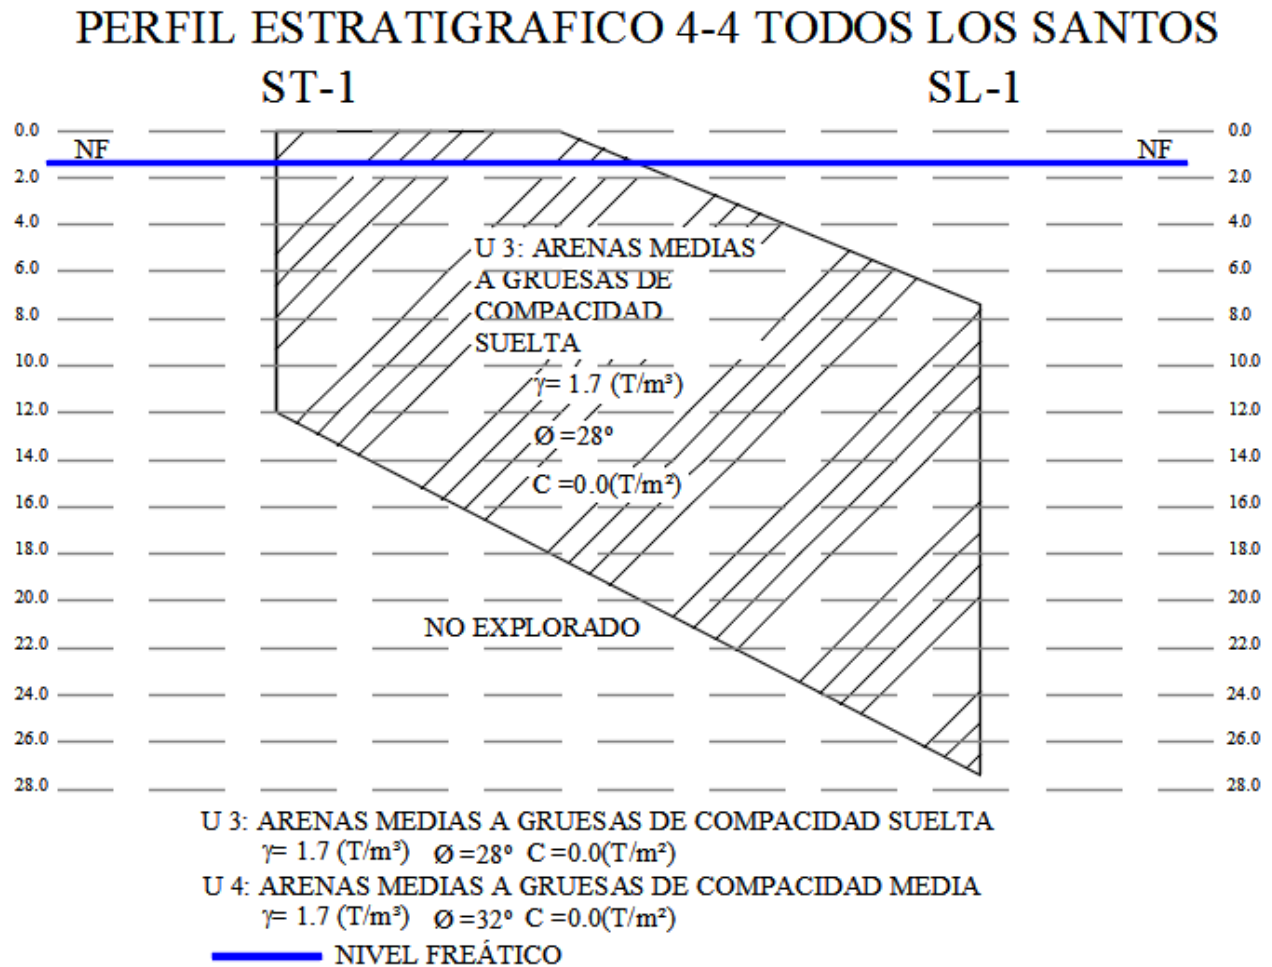
Figura 8-18 Perfil estratigráfico 4-4 estimado, sector Petrohué, lago Todos los Santos.

La estratigrafía representativa con cotas aproximadas del terreno en estudio se describe a continuación:

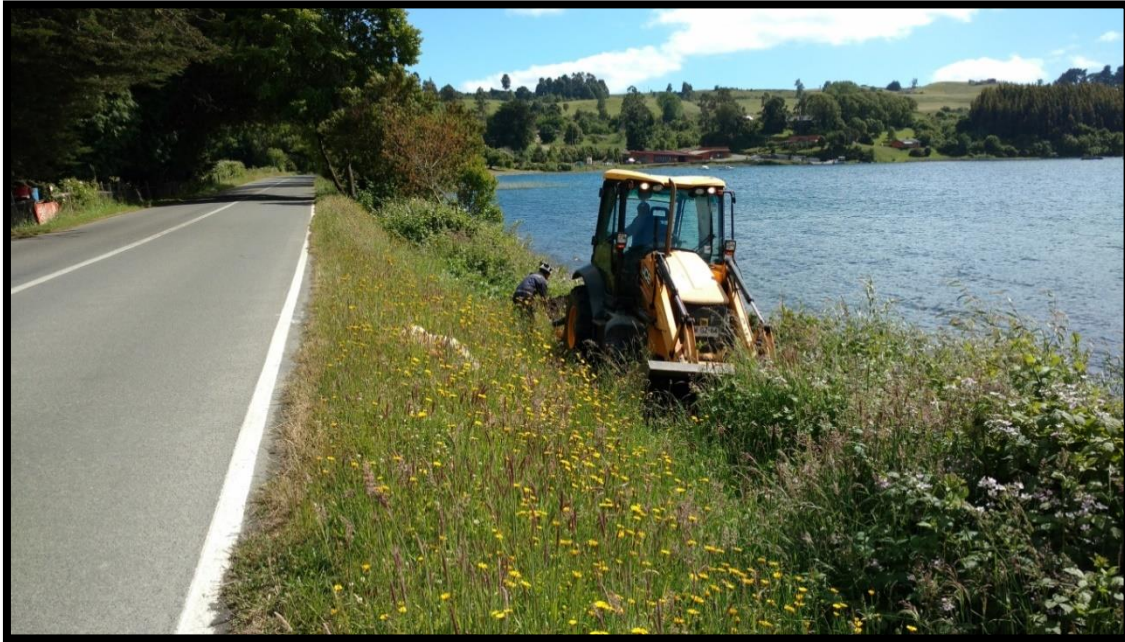
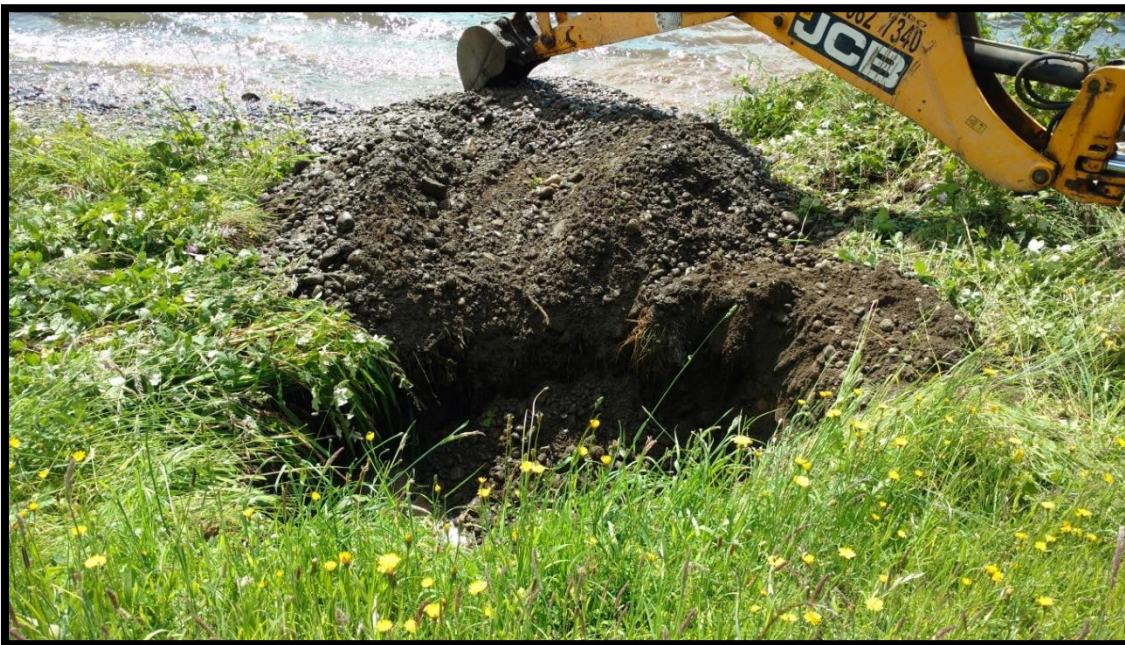
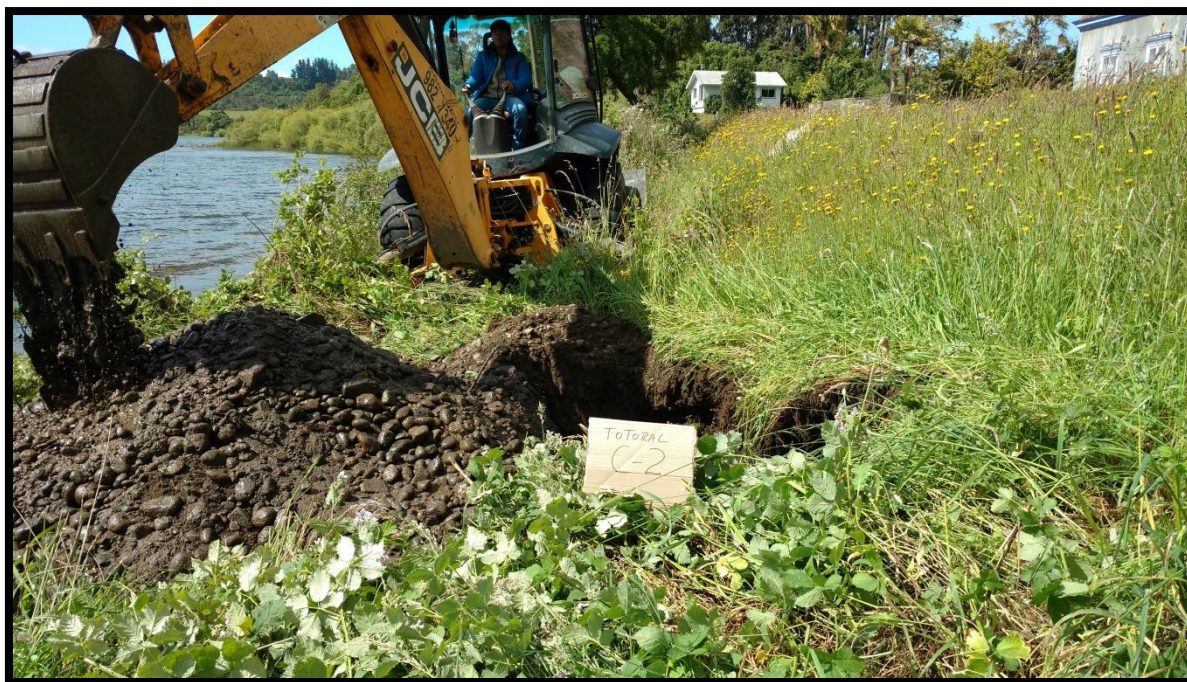
### 1.3.2.3 Fotografías Calicata N°2

| PROFUNDIDAD | | DESCRIPCIÓN DE SUELOS |
|---|---|---|
| 2,00 | 2,50 (Indef.) | Arena fina, color gris oscuro, pobremente graduada, sin plasticidad, mojada, compacidad media. Clasificación estimada (SP) en Sistema unificado de Suelos USCS. |

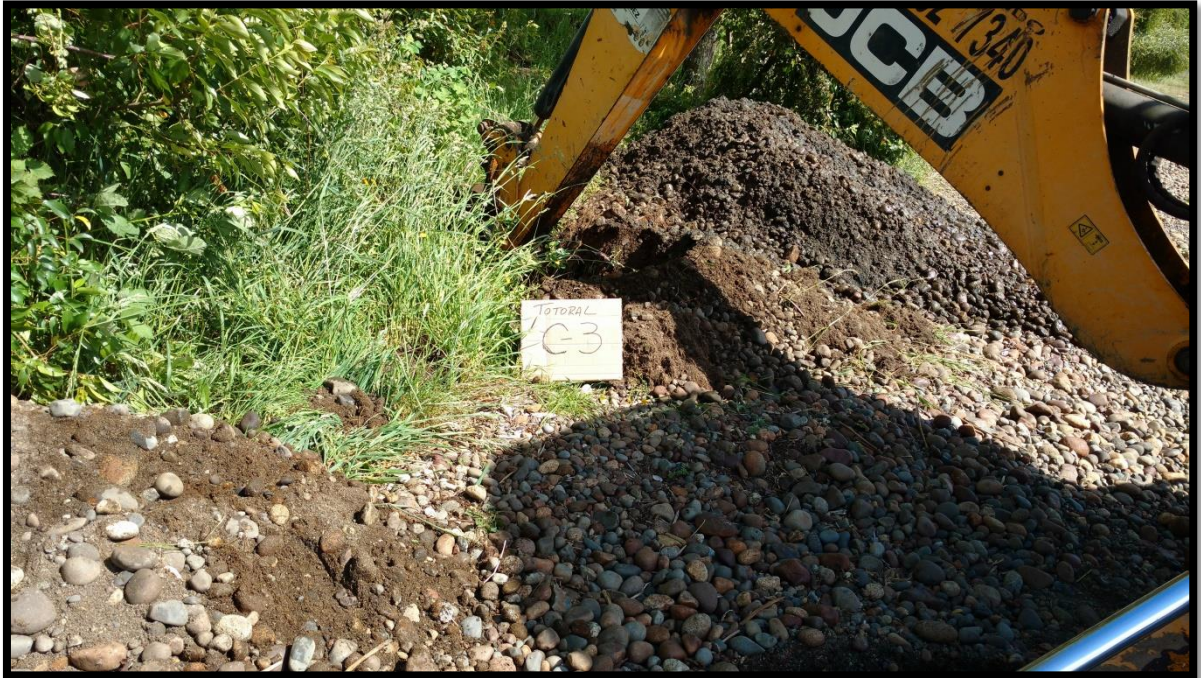
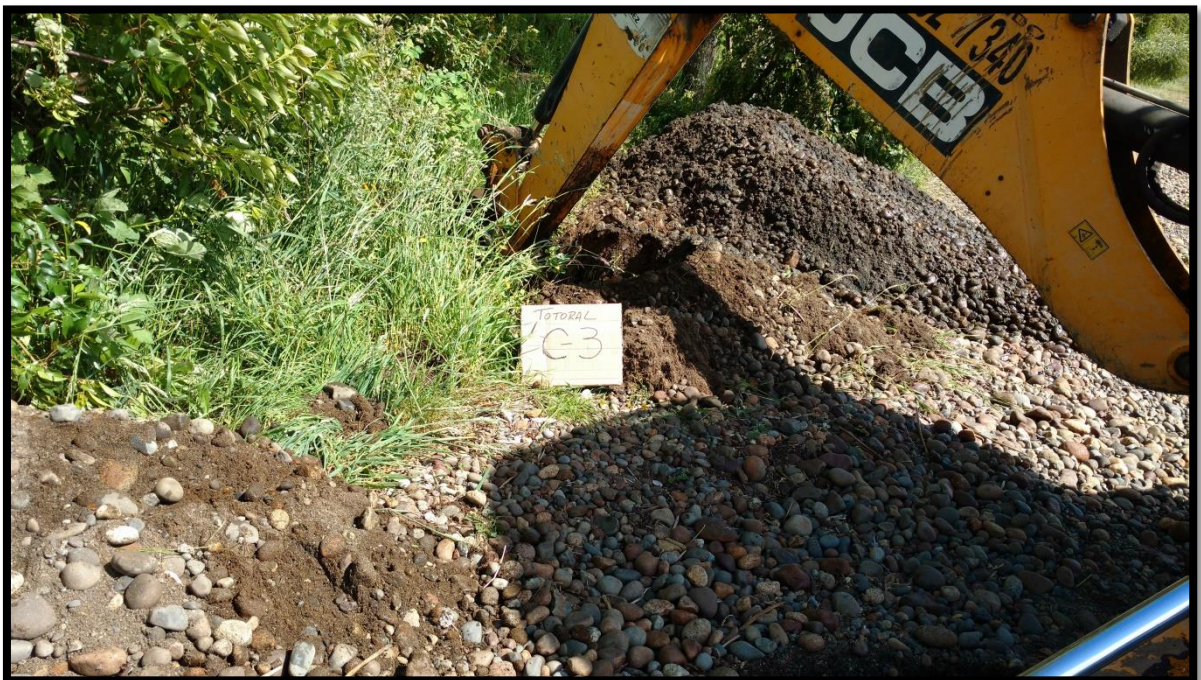
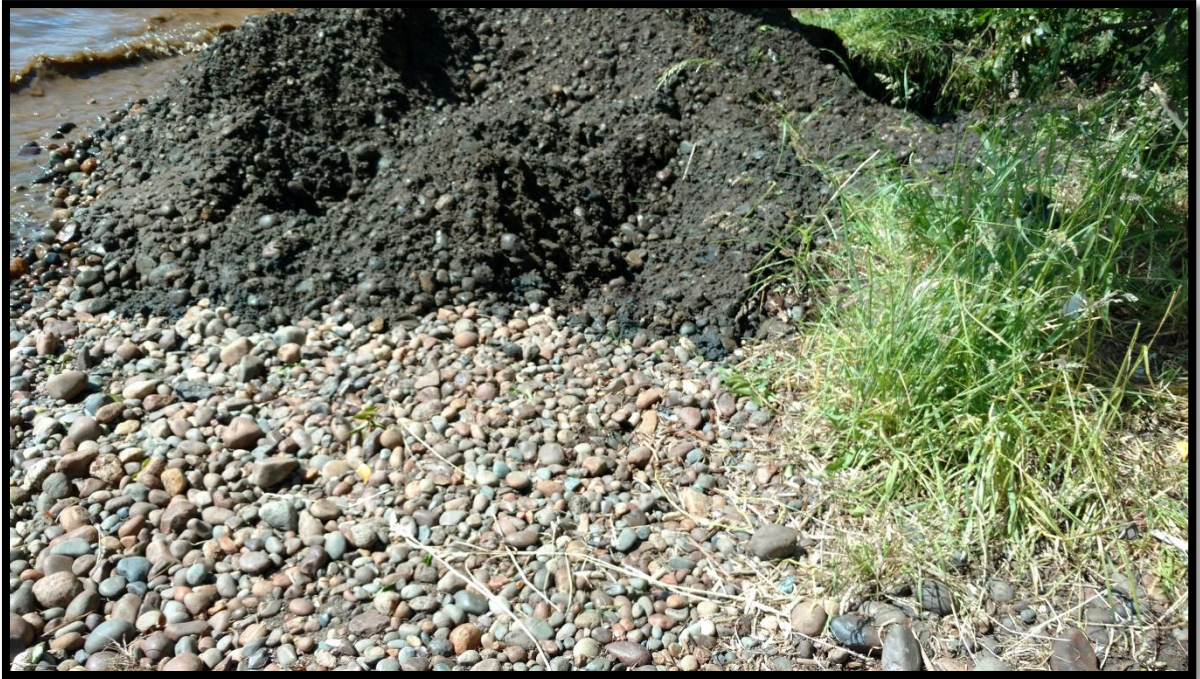
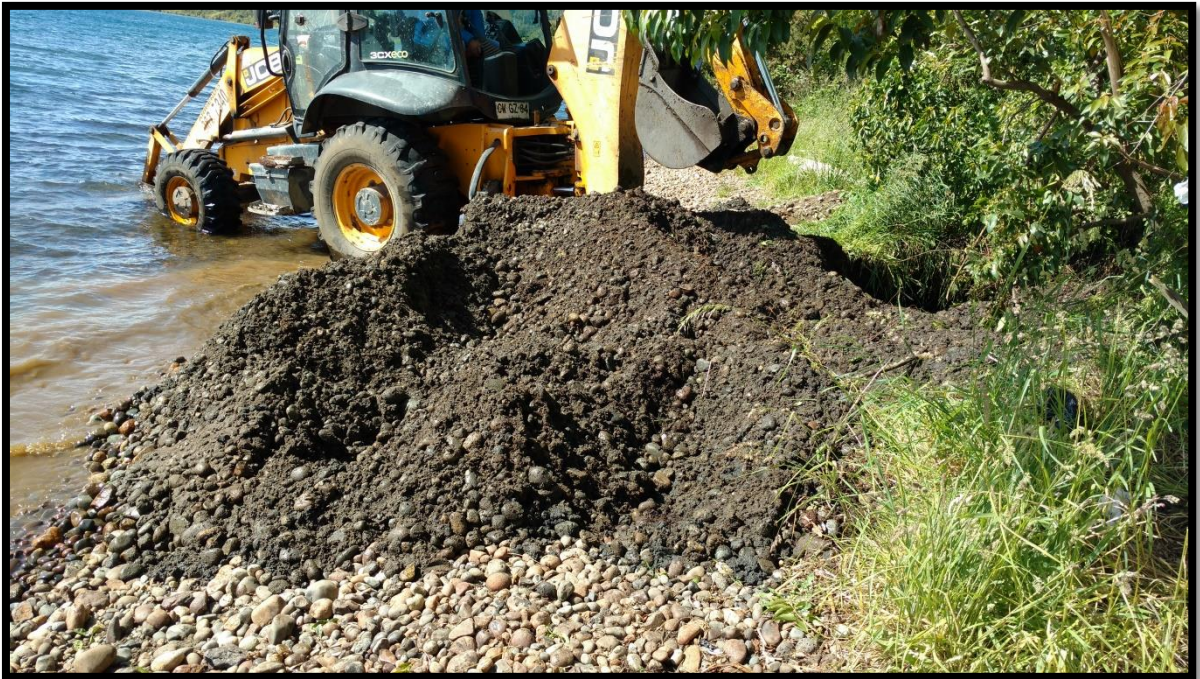
### 1.3.3.3 Fotografías Calicata 3

| PROFUNDIDAD | | DESCRIPCIÓN DE SUELOS |
|---|---|---|
| 1,70 | 2,50 | Arena fina color gris, posiblemente con algo de limo, plasticidad baja a nula, en estado de humedad mojada, estructura homogénea, compacidad media. Clasificación estimada (SP-SM) en Sistema unificado de Suelos USCS. |
