# **“ESTUDIOS BÁSICOS PARA BORDE COSTERO PLAYA TOTORAL Y LAGO TODOS LOS SANTOS” REGIÓN DE LOS LAGOS**

## **INFORME FINAL ORIGINAL**

## **CAPÍTULO 1**

### **RECOPILACIÓN DE ANTECEDENTES**

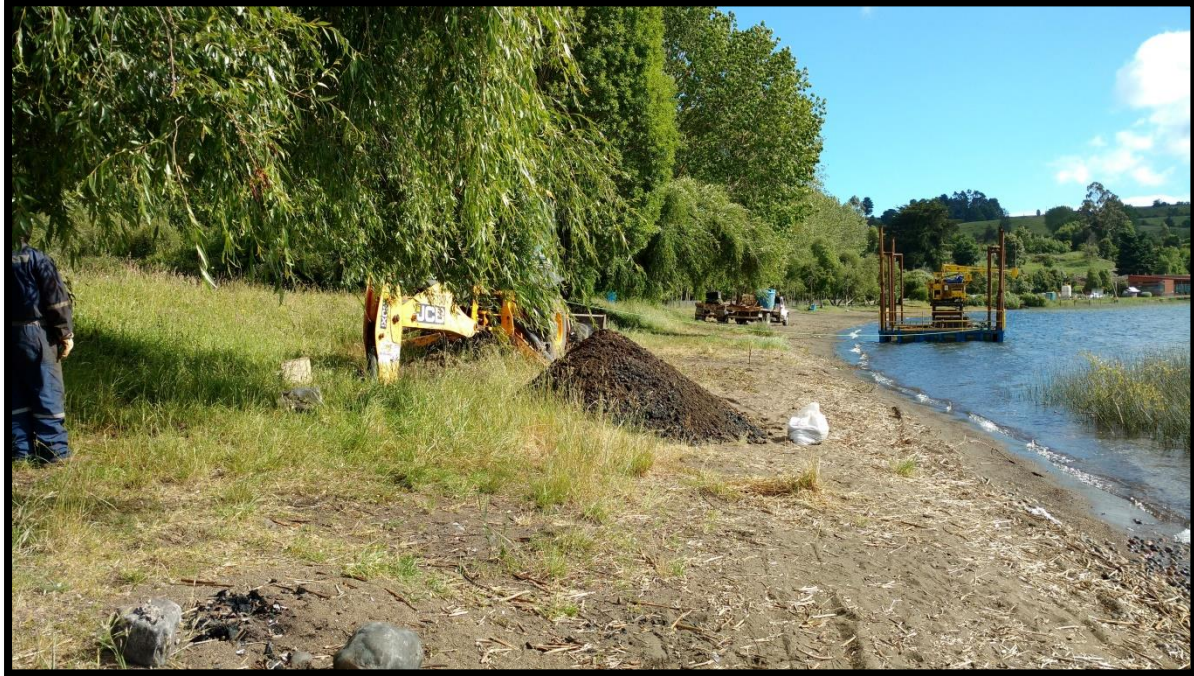
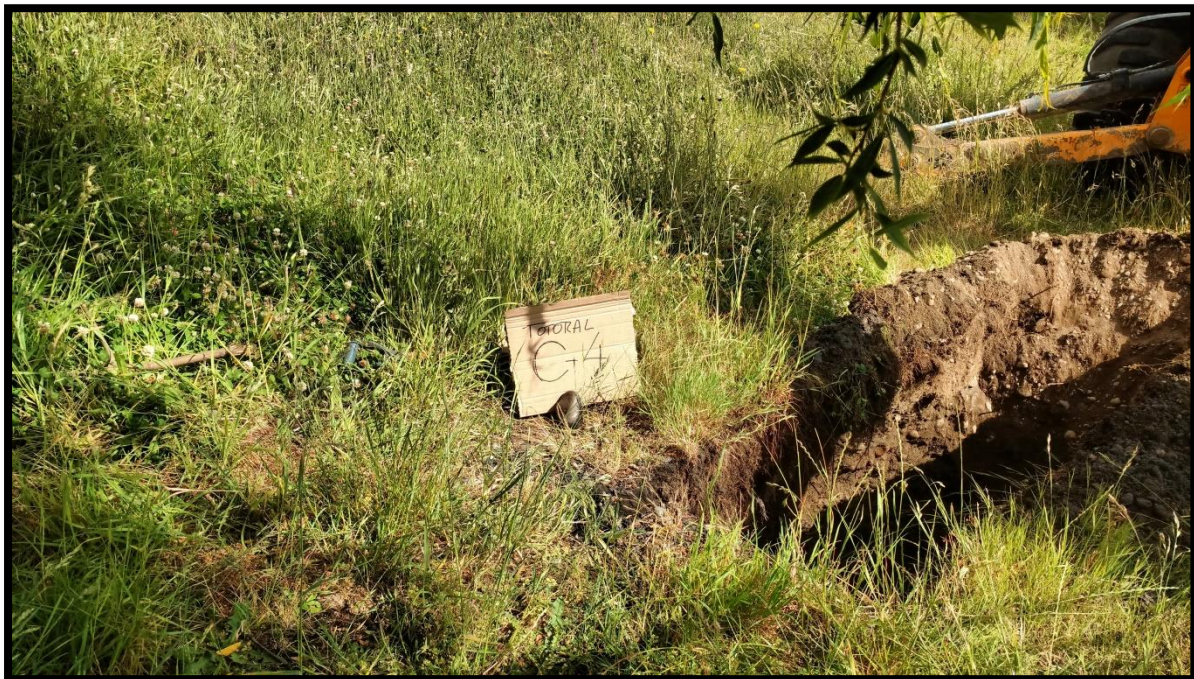
#### 1.3.4.3 Fotografías Calicata 4

| PROFUNDIDAD | | DESCRIPCIÓN DE SUELOS |
|---|---|---|
| 1,80 | 2,50 | Arena fina de color gris oscuro, mojada, sin plasticidad, compacidad media, estructura homogénea. Clasificación estimada (SP) en Sistema unificado de Suelos USCS. |

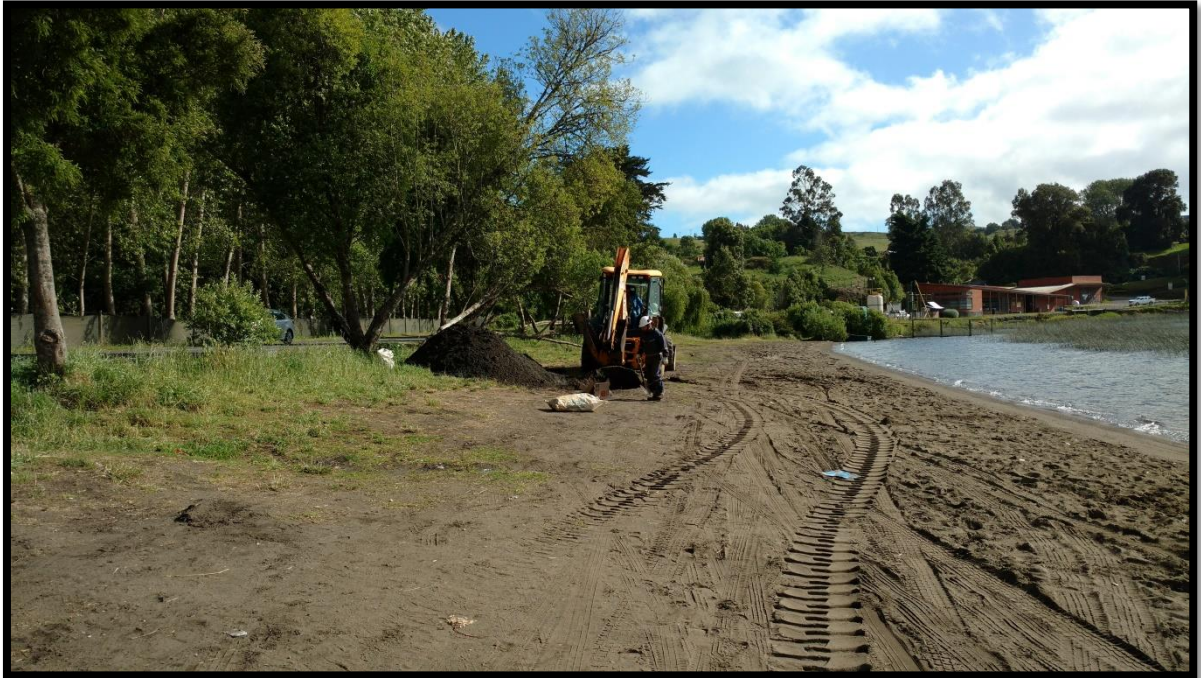
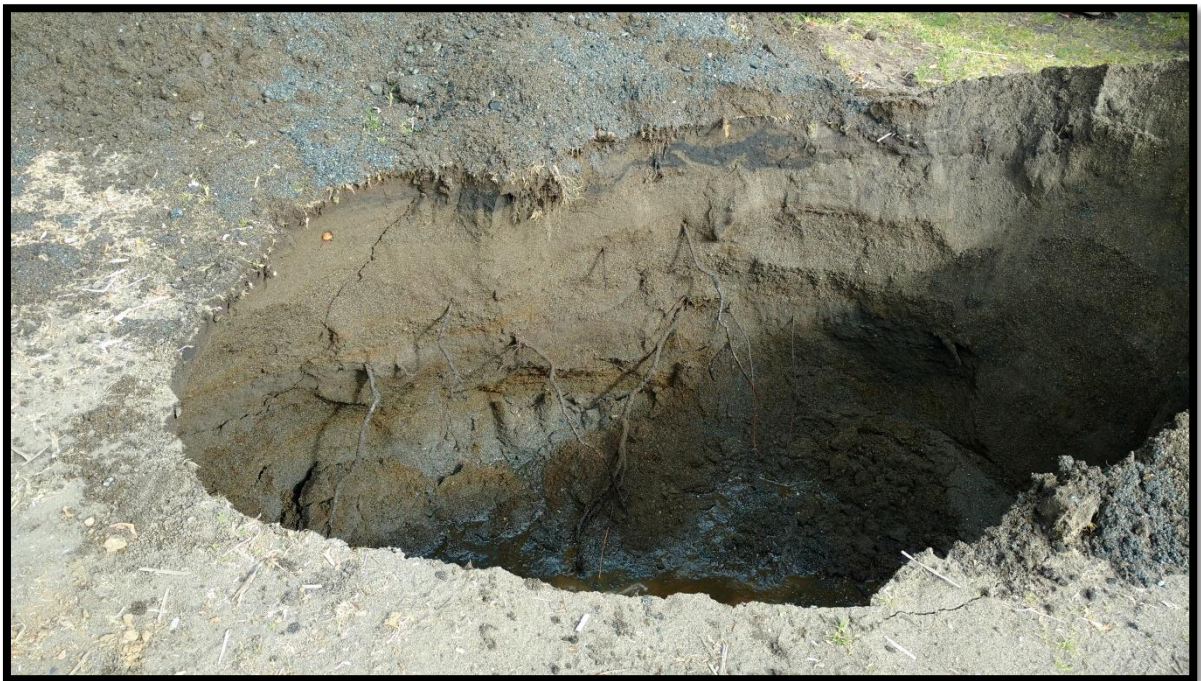
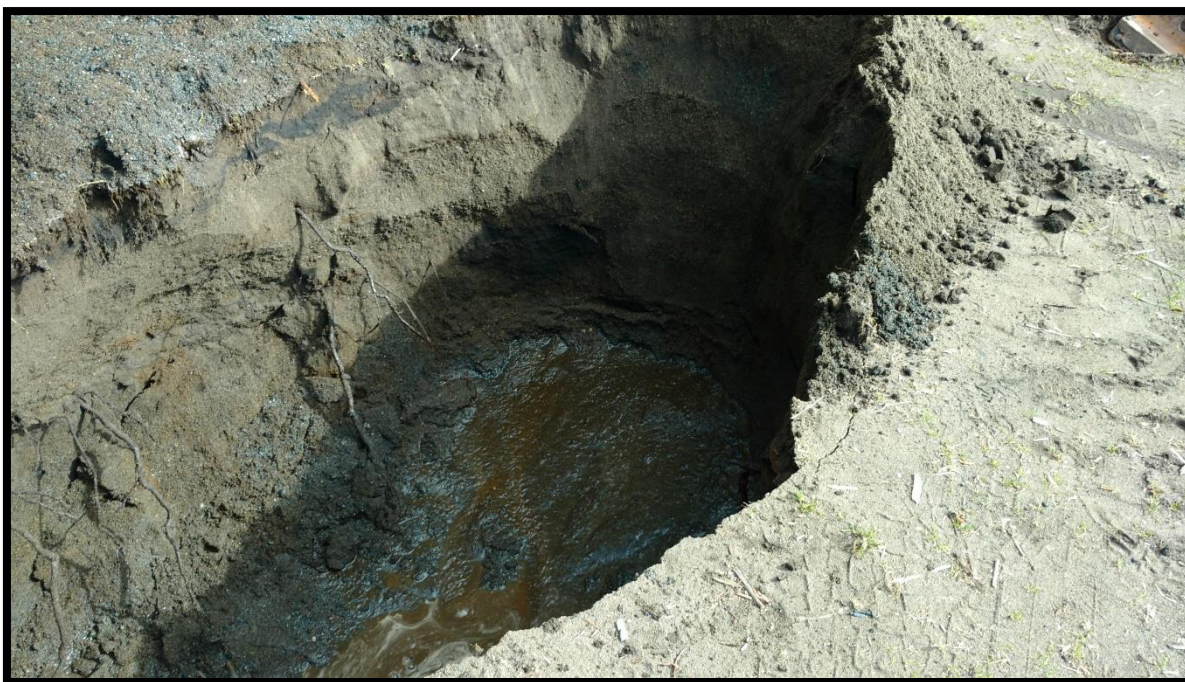
### 1.3.5.3 Fotografías Calicata 5

| PROFUNDIDAD | | DESCRIPCIÓN DE SUELOS |
|---|---|---|
| 2,00 | 2,50 | Arena de tamaño medio a gruesa, pobremente graduada, color gris, plasticidad nula, contiene algunas gravas y gravillas aisladas de cantos sub redondeados, compactación media, estado de humedad variable entre húmeda y mojada. Clasificación estimada (SP-SM) en Sistema unificado de Suelos USCS. |

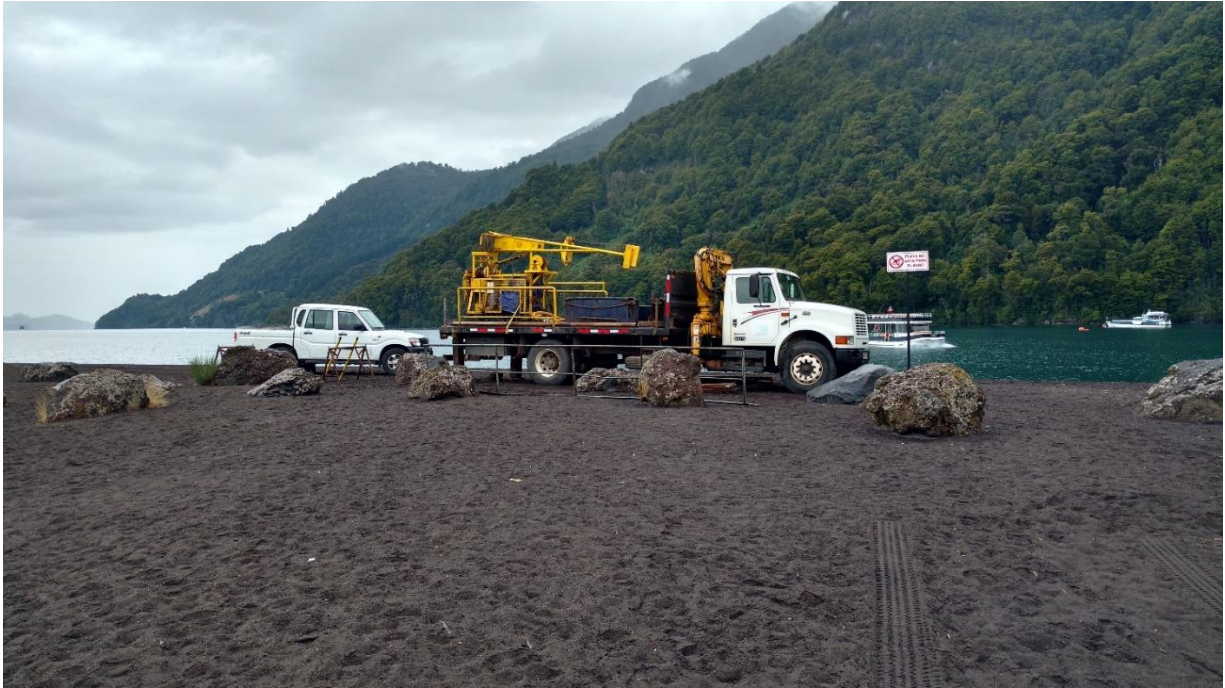
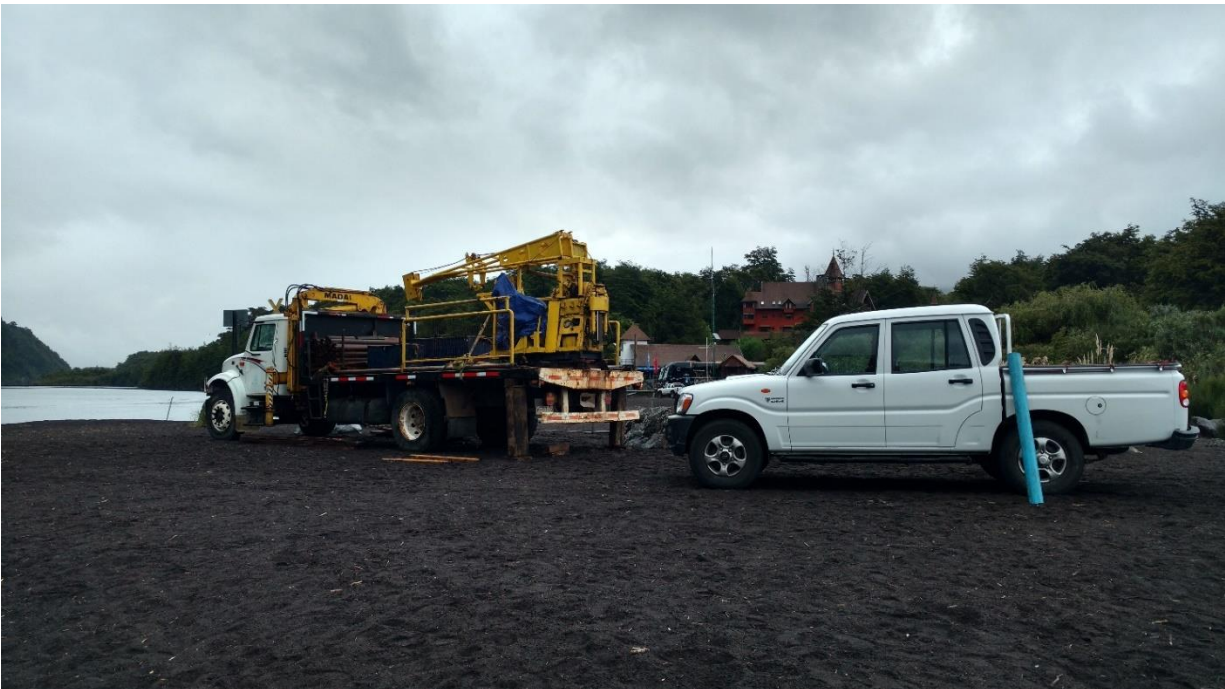
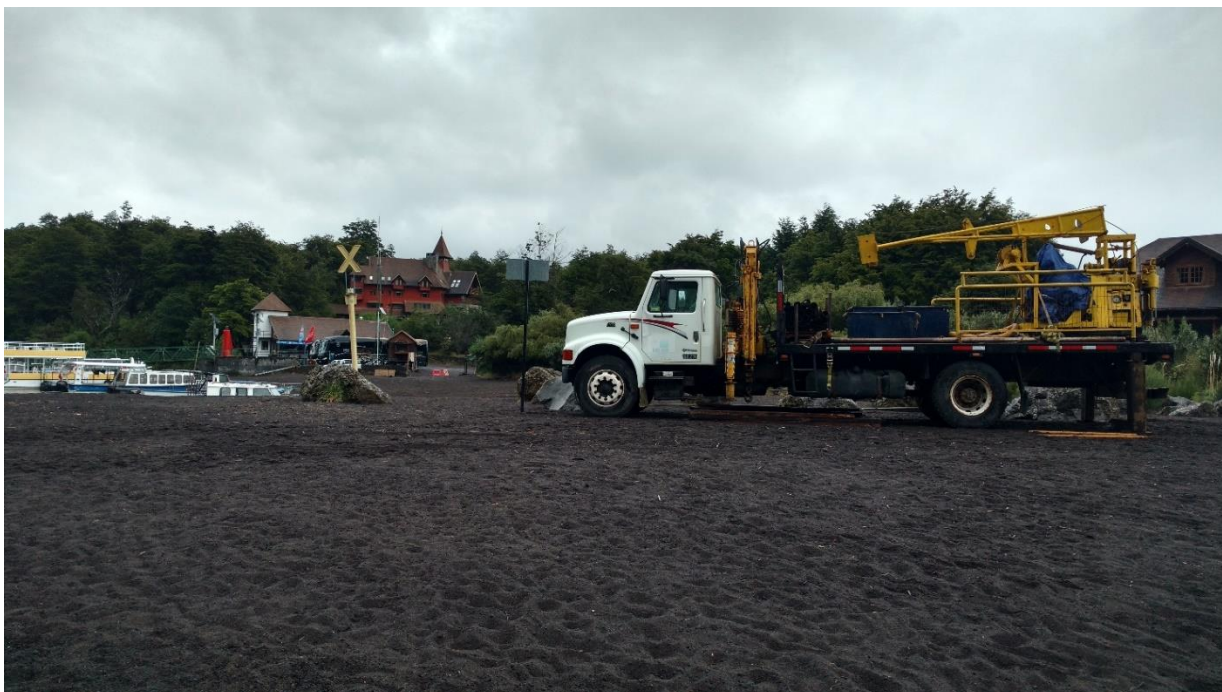
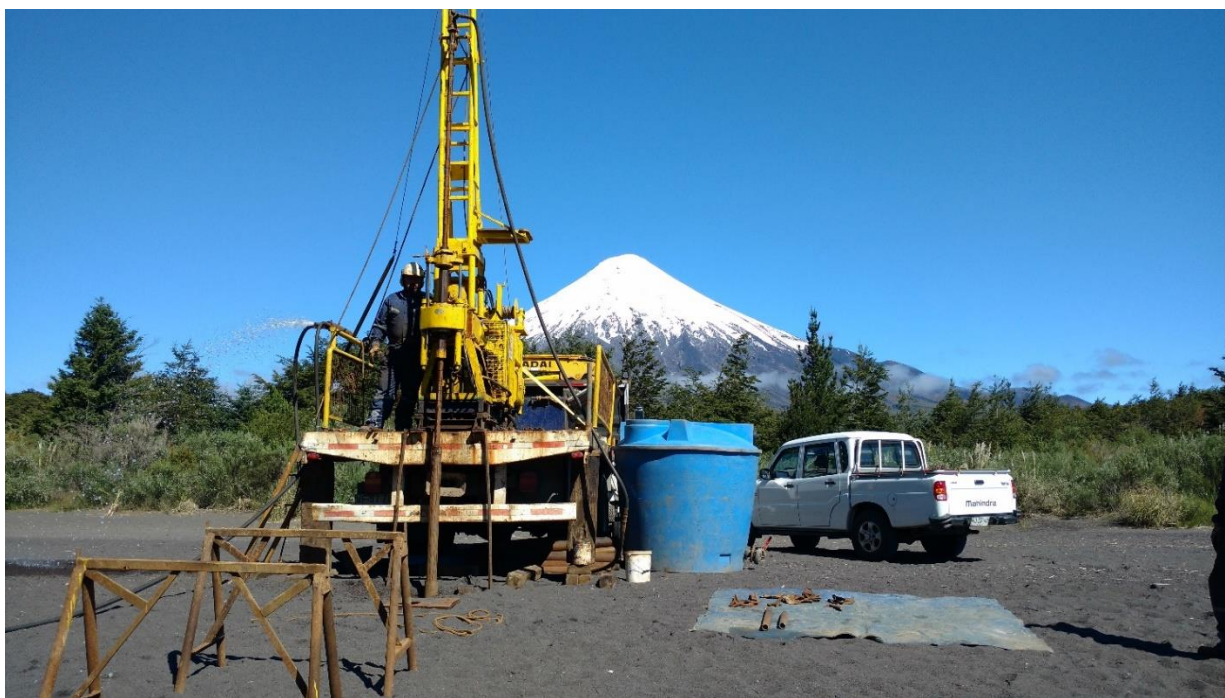
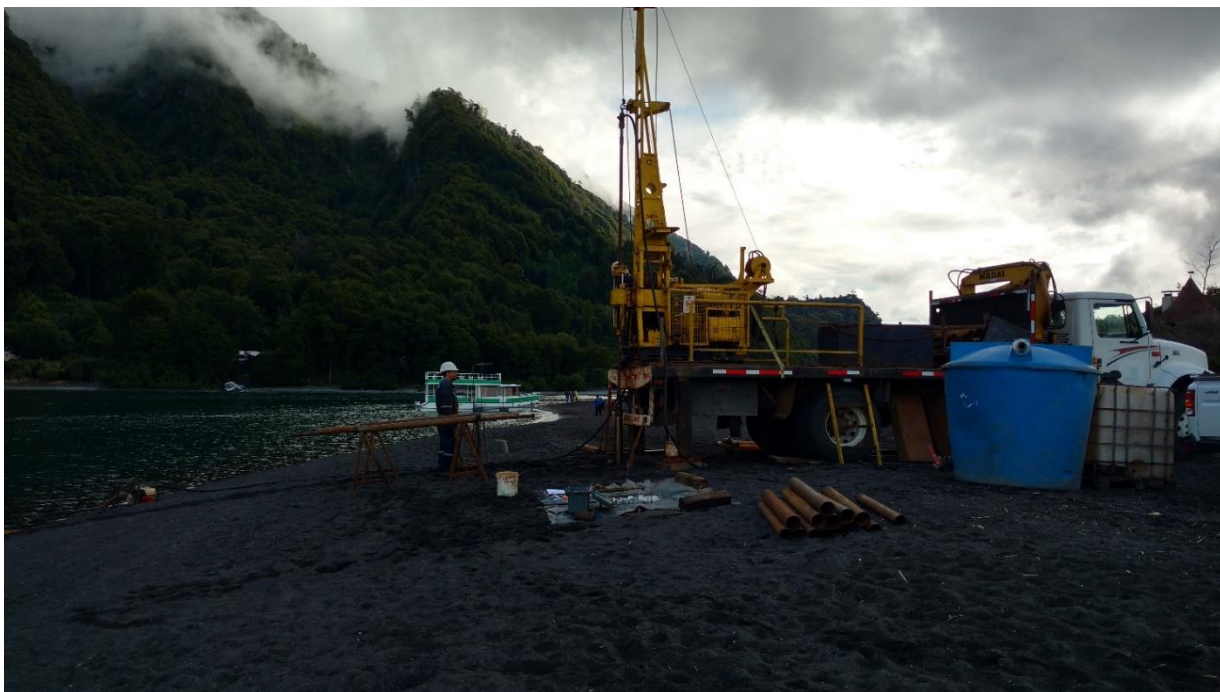
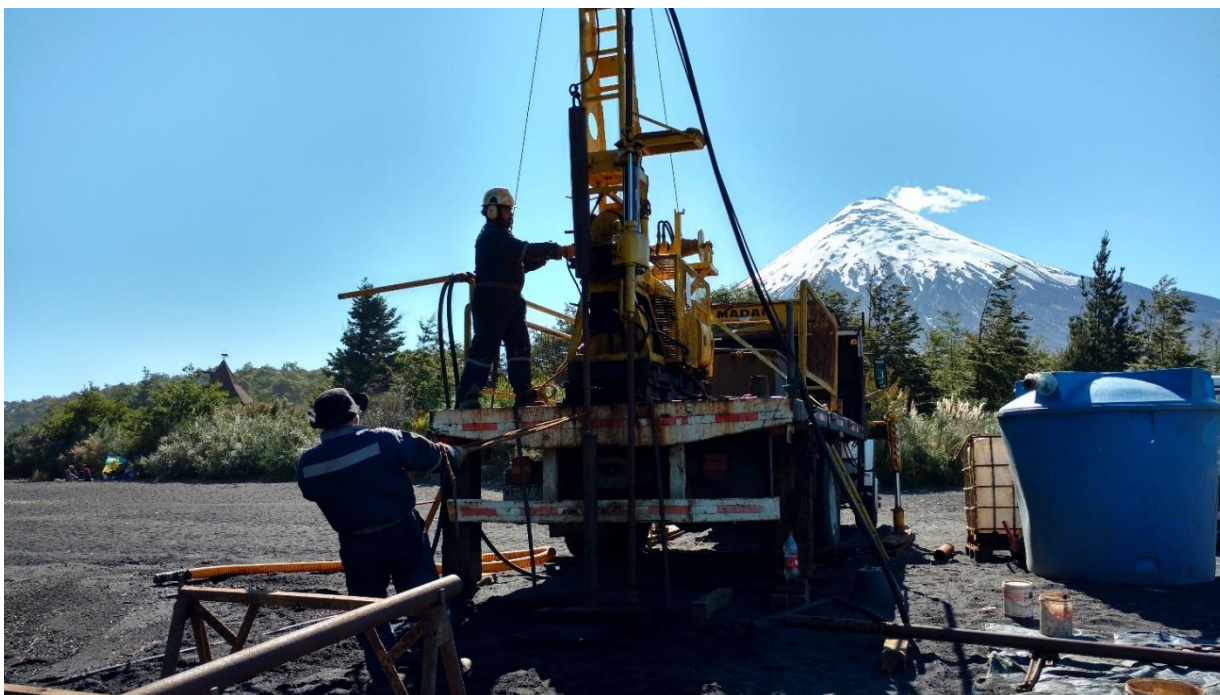
### 1.1.5 Fotografías

| PROFUNDIDAD | | DESCRIPCIÓN DE SUELOS |
|---|---|---|
| 0,45 | 12,00 | Estrato de arenas tamaño medio y gruesa, mal graduadas, sin plasticidad, color gris oscuro con gravas y gravillas de formas redondeadas de muy baja compacidad (porosas y livianas).<br>En partes está conformado por delgadas capas laminares uniformes de aproximadamente 5 a 10 cm. de gravillas, arenas, cenizas volcánicas. Clasificación estimada (SP-SM) en Sistema unificado de Suelos USCS. |

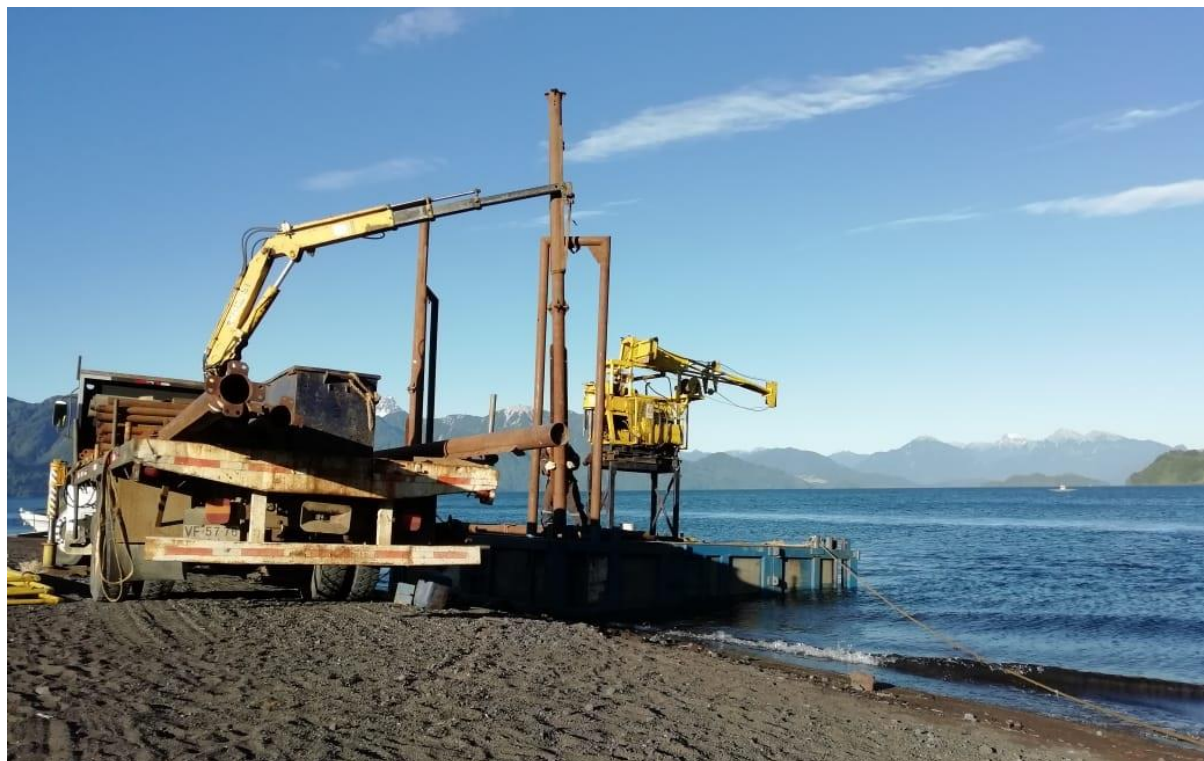
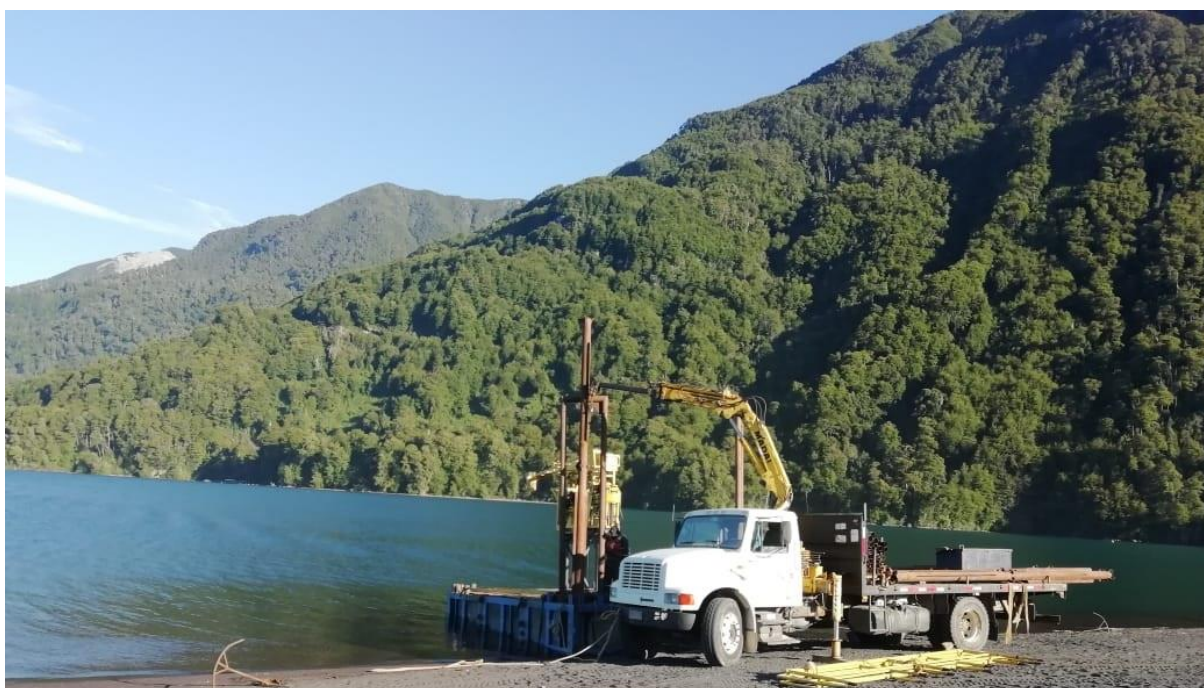
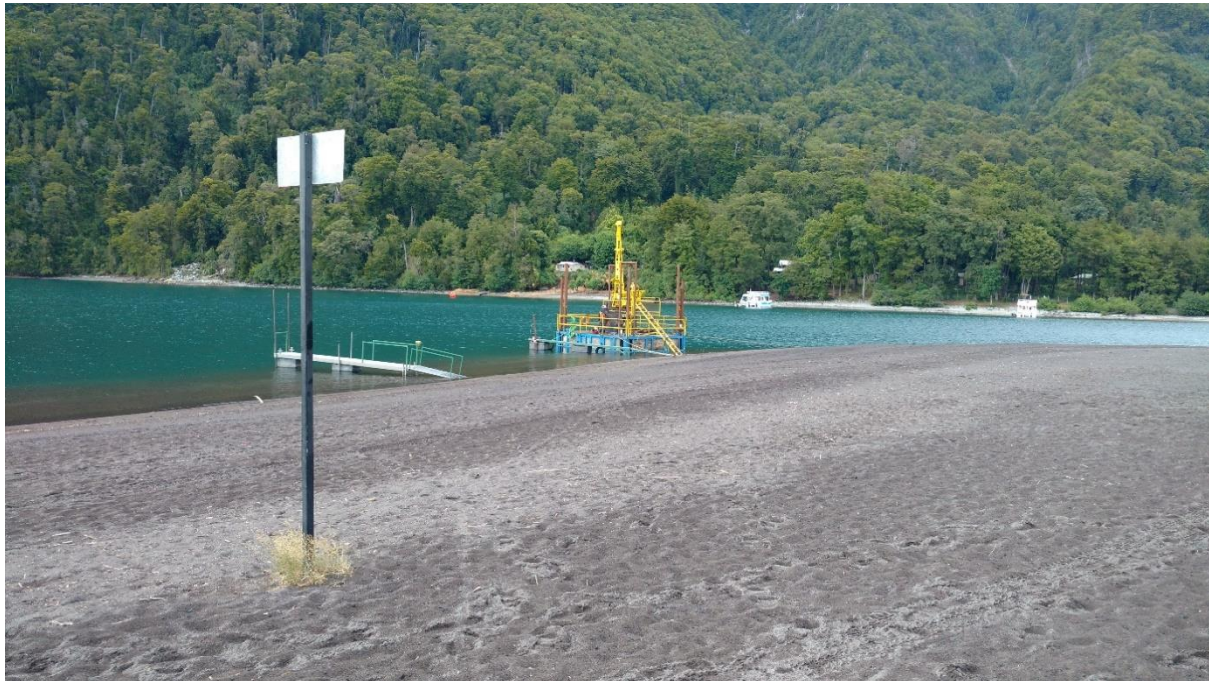
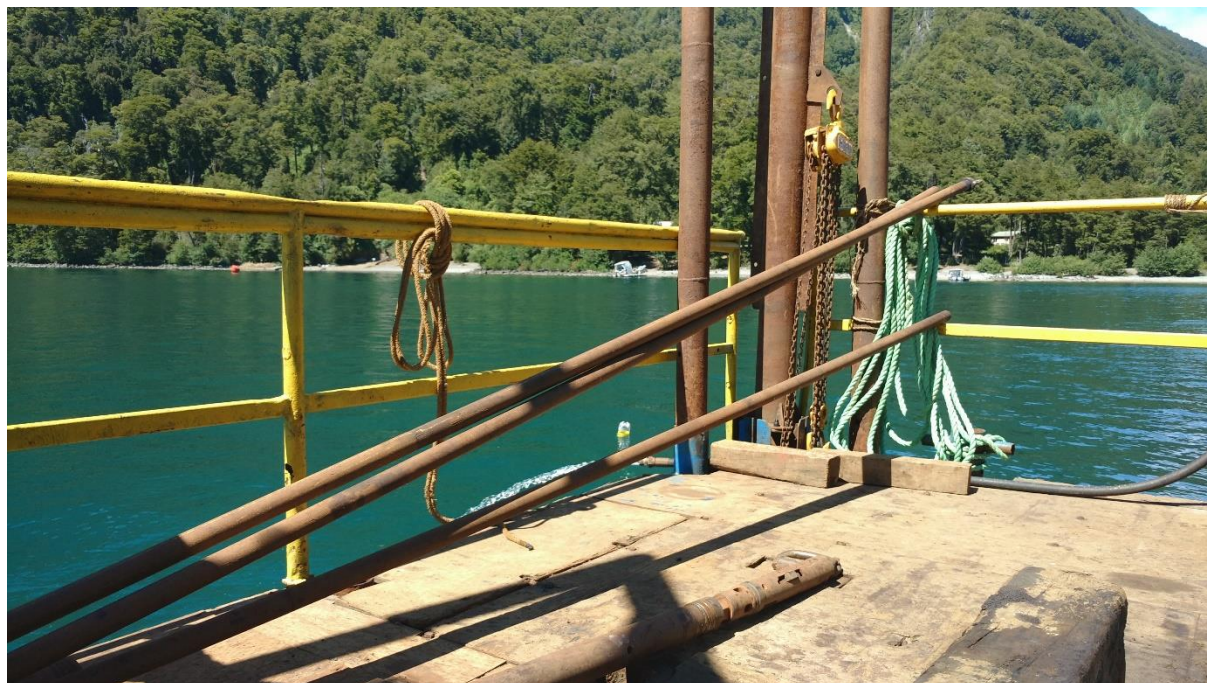
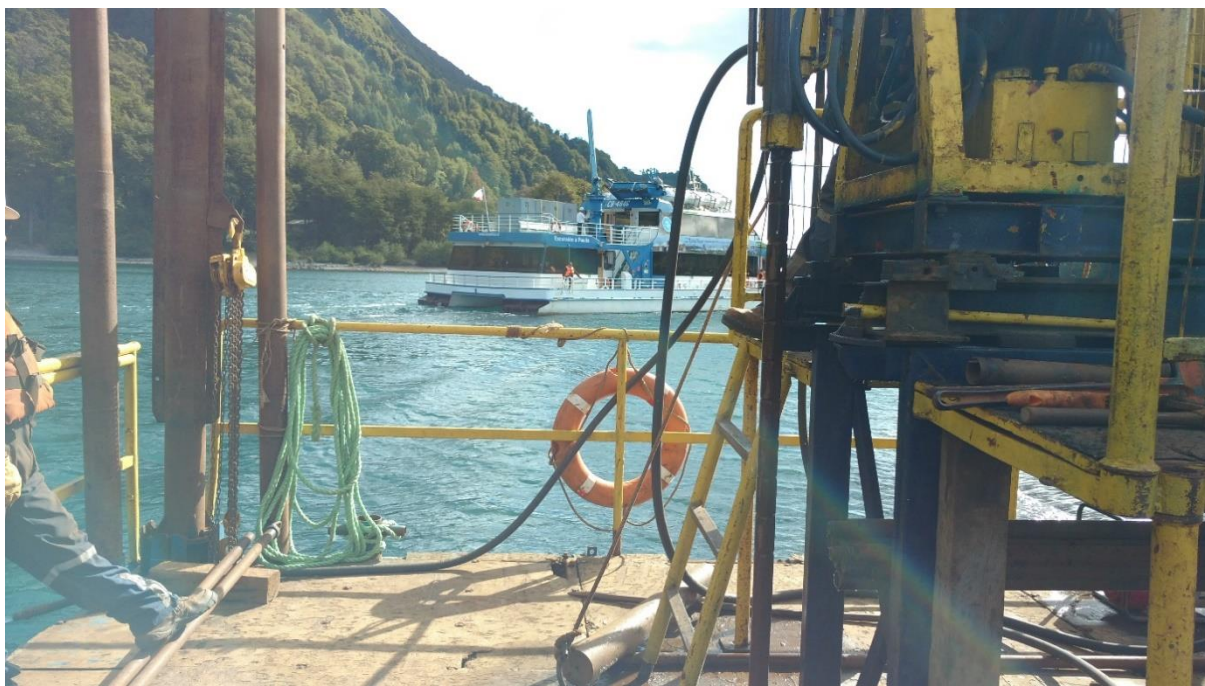
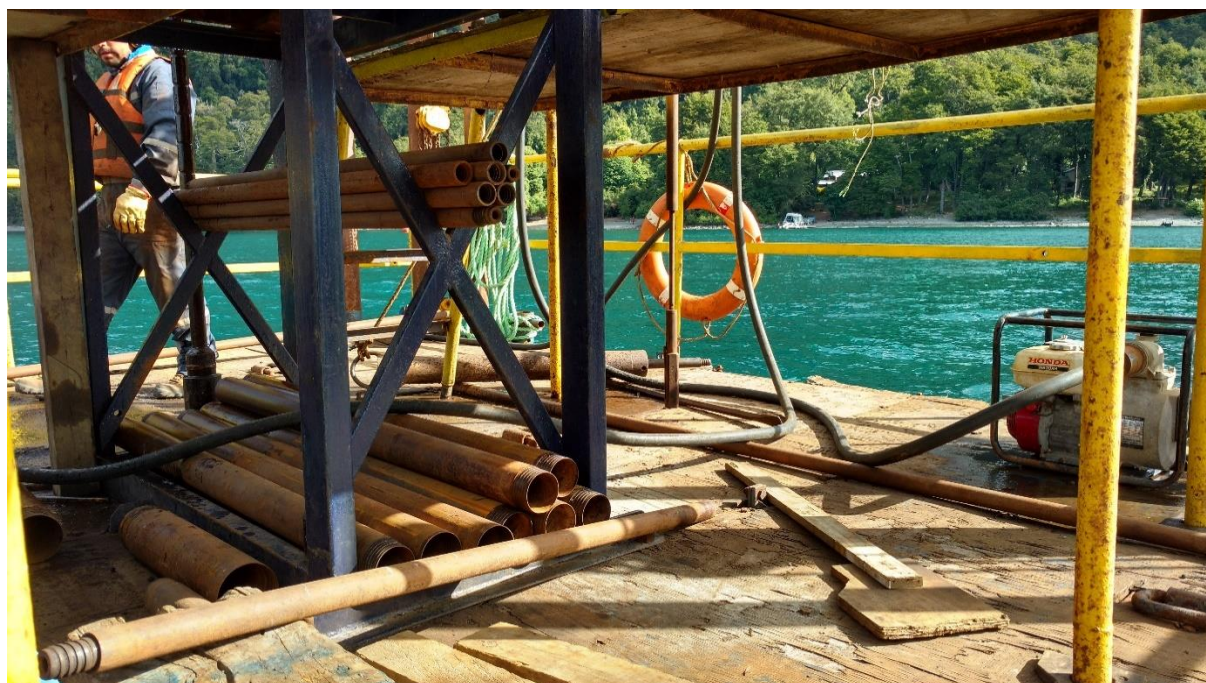
### 1.2.5 Fotos Sondaje Lacustre SL-1

| PROFUNDIDAD | | DESCRIPCIÓN DE SUELOS |
|---|---|---|
| 12,15 | 21,40 | Arena de tamaño medio y gruesa pobremente graduada, sin plasticidad, mojada, color gris oscuro, compacidad media, contiene gravas y gravillas de mediana densidad, porosas. También se ha detectado algunos clastos gruesos del tipo bolón en los metros iniciales del estrato. Clasificación estimada (SP) en Sistema unificado de Suelos USCS. |
