Es por esto que se ha solicitado a GHD desarrollar la consultoría “**Estudios Básicos Borde Costero Cascadas, Puerto Varas, Frutillar**”, la cual proveerá de los antecedentes necesarios que permitan proyectar y diseñar obras de mejoramiento del borde costero en aquellas localidades.

El objetivo de este informe es evidenciar el desarrollo de la Etapa 1 mencionada en el apartado anterior, enfocándose específicamente en el sector de **Playa Cascadas**, el cual fue ejecutado entre los días 15.03.2018 y 22.05.2018 y donde se desarrollaron los siguientes trabajos:

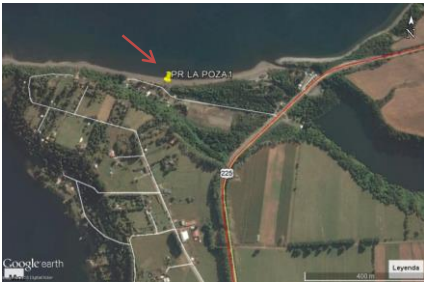
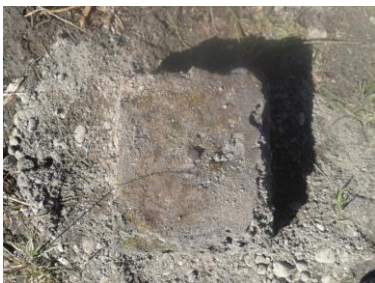
Figura 3-2 Monografía PR Imnómetro La Poza

Monografía Vértice Geodésico		Código :	Nº Monografía : LA POZA 1
Nombre : LA POZA 1	ID : LA POZA 1	Proyecto : RELLENO LLANQUIHUE	
Región : DÉCIMA DE LOS LAGOS	Provincia : LLANQUIHUE	Comuna : LLANQUIHUE	Lugar : COSTANERA LLANQUIHUE
Croquis General		Fotografía

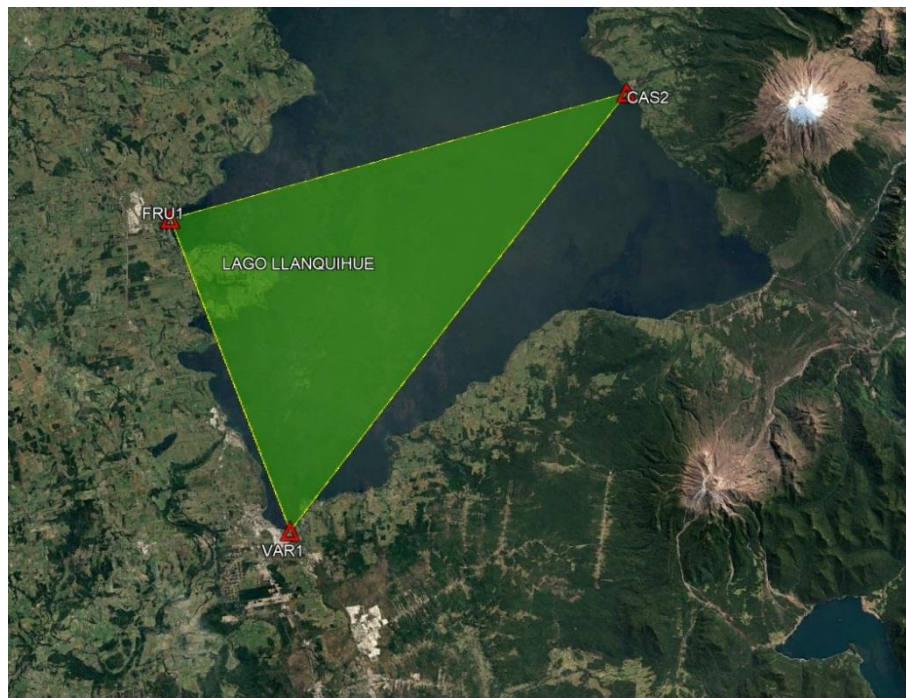
Figura 4-3 Polígono VAR1 – FRU1 – CAS1

En la segunda etapa de medición, se vinculó el vértice generado "VAR1" (ubicado en el sector de Puerto Varas), con los vértices generados "FRU1" y "CAS2", ubicados en el sector de Frutillar y Cascadas, respectivamente (Figura 4-3). Estos tres vértices, cumplen el objetivo de dar las coordenadas de partida para la generación/construcción de los futuros vértices que formaran parte la red geodésica interna, en las áreas de estudio.

Por último, se realizó una tercera etapa de medición, la cual consistió en realizar la vinculación interna para cada sector en particular. En el caso del sector Cascadas, se crearon los vértices “CAS1” y “CAS3”, a partir del vértice “CAS2”, generado en la segunda etapa de medición GPS.

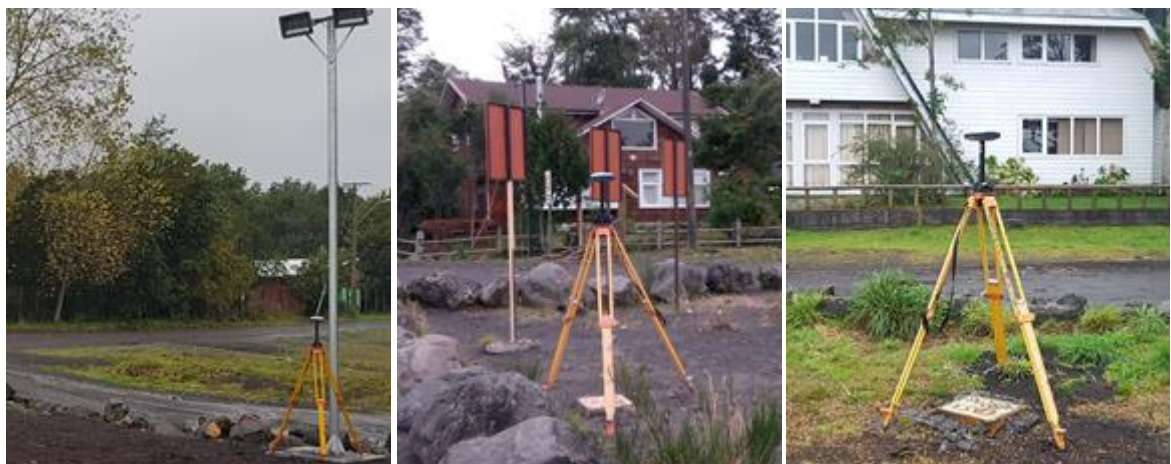
Figura 4-4 Fotografías de los Vértices CAS1, CAS2 y CAS3

Los vértices generados (CAS1, CAS2 y CAS3), quedaron ubicados en lugares visibles siendo monumentados de acuerdo a lo indicado en los términos de referencia correspondientes (Figura 4-4; Anexo D.02). Todo lo anterior, cumple el objetivo de apoyar las labores Topobatemétricas en Cascadas.

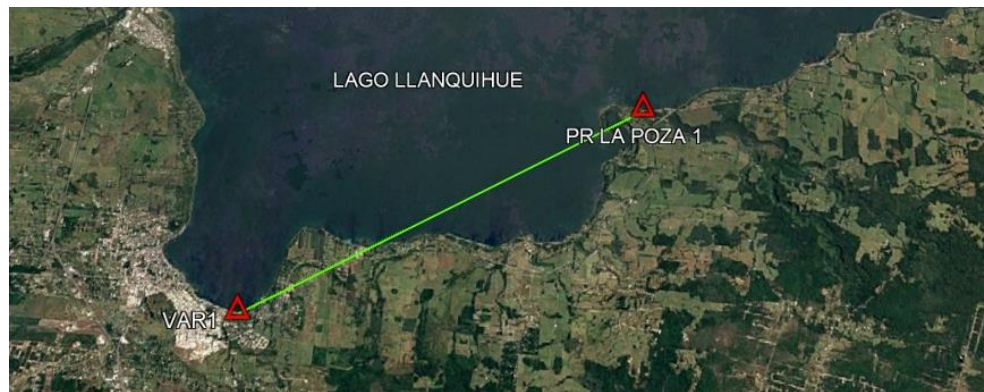
Figura 4-8 Vector La Poza 1 - VAR1

De acuerdo a la necesidad del proyecto, se realizó el transporte de referencia altimétrica con el fin de referir el Proyecto Topobatimétrico al nivel del cero Limnómetro del Lago Llanquihue. Por lo anterior, se realizó el arrastre desde el PR La Poza 1 (MOP) hacia el vértice VAR1, mediante a mediciones GPS (Figura 4-8). A partir de esto se procedió a realizar el circuito de nivelación diferencial cerrada (Figura 4-9) en el sector de Cascadas, entre los vértices "CAS2", "CAS1" y "CAS3". Los datos observados, fueron ingresados en una planilla Excel por registro de desniveles, los cuales fueron compensados por método de distancias (Anexo D.04).

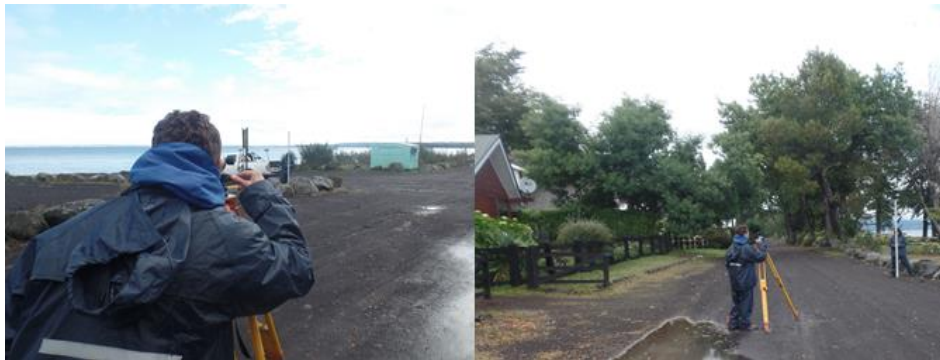
Figura 4-9 Nivelación interna entre vértices sector Cascadas - Lago Llanquihue

El Instrumental utilizado, es el nivel marca Focus DL-15 y mira telescópica de lectura.

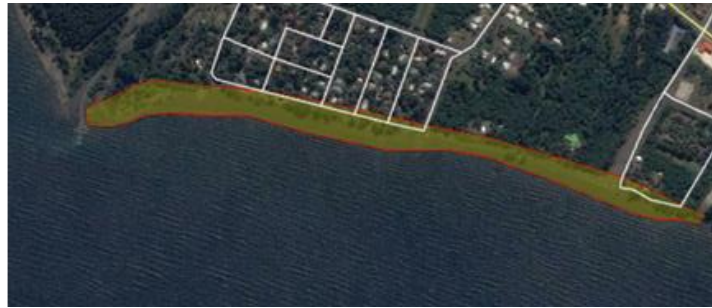
Figura 4-10 Área definida para Levantamiento Topográfico

El levantamiento Topográfico en el sector de Cascadas se realizó el día 28 de abril de 2018, en la cual se levantaron las ~5 hectáreas solicitadas en los TdR (Figura 4-10).

Para el levantamiento topográfico se consideró como punto de apoyo al vértice CAS2. De esta manera, la totalidad del levantamiento topográfico quedó vinculado a la Red Geodésica Nacional

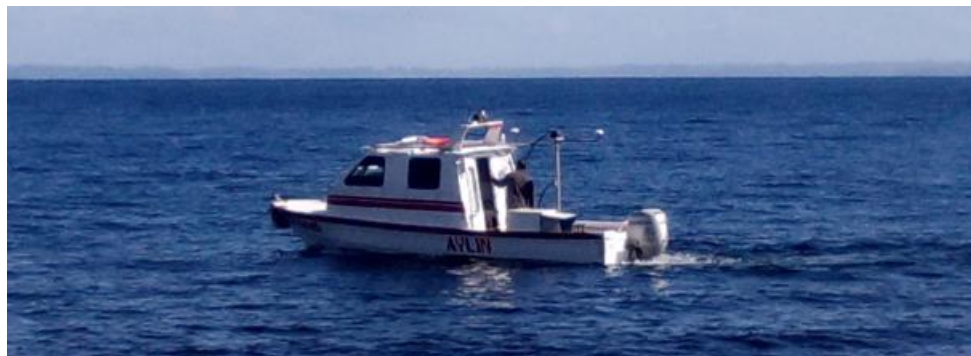
Figura 4-14 Embarcación Aylin

El levantamiento Batimétrico Multihaz realizado en el sector de Cascadas, se realizó a bordo de la Embarcación "Aylin" de 7.5 m de eslora, 2.3 m de manga y 0.80 m de calado (Figura 4-14). Estas mediciones fueron llevadas a cabo por la Empresa BordeMar Ingeniería, el día 22 abril de 2018. El área del levantamiento Batimétrico se muestra en la Figura 4-15 y corresponden a ~12 Há aproximadamente los que debieron abarcar todos los dominios físicos para poder reproducir de la mejor manera todos los fenómenos involucrados y requeridos en el estudio.

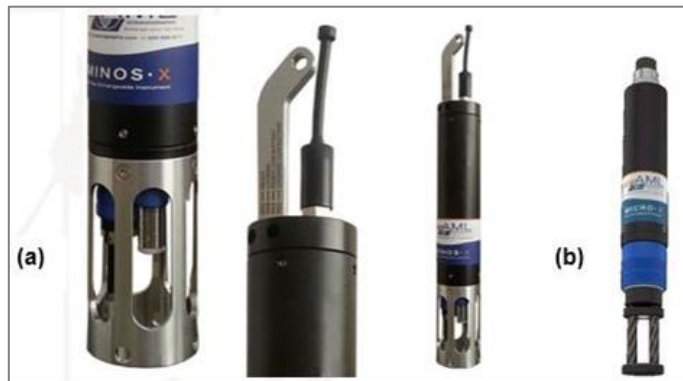
Figura 4-18 Sondas de medición de la velocidad del sonido (SVP). (a) Perfilador AML Minos-X (NS 30202) y (b) AML Micro-X (NS 10266)

Para la correlación del tiempo en las mediciones, factor en común en los distintos periféricos, se utiliza el control perfecto del tiempo mediante la incorporación de 1PPS, tiempo coordinado con la hora UTC, con desviaciones de 1×10^{-3} seg. Este pulso es disponible desde la plataforma inercial, la que cuenta con salida 1PPS incorporada. El sistema Multihaz T50-P corrige el pulso sonoro a través de dos sondas que miden la velocidad del sonido, uno mide en la columna de agua y el otro mide a la cabeza del sonar. Las sondas que miden la velocidad del sonido (SVP) son de marca AML, modelo Minos-X, para el caso del perfilador de la velocidad del sonido en la columna de agua, y modelo Micro-X, para el caso de la velocidad del sonido a la cabeza del sonar (Figura 4-18).

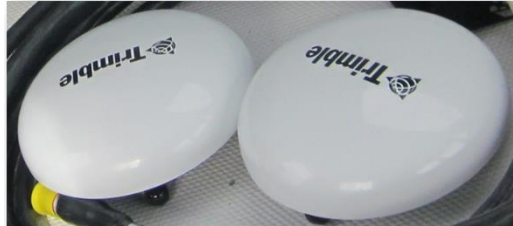
Figura 4-19 Antenas receptoras del sistema inercial

Para La determinación de distancia de los periféricos y offset de los sensores sobre la embarcación, los transductores, IMU y antenas se realizó un levantamiento con estación total para la determinación de las distancias offset respecto al IMU (plataforma inercial) punto al cual están referidas todas las mediciones de distancias de los diferentes equipos y periféricos que componen el sistema Multihaz. En la parte superior proa de la embarcación (Figura 4-19), se ubicaron las antenas receptoras Trimble (R1 - R2), de medición GNSS (Global Navigation Satellite System), el sistema inercial se encuentra ubicado al interior de la cabina. En último lugar, y en la parte exterior banda de babor-

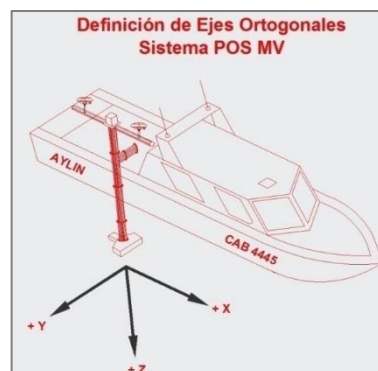
Figura 4-21 Ejes ortogonales, consistente con la regla de la mano derecha, en que se basa el sistema inercial POS MV

Los valores de los offsets se muestran en la Tabla 4-6 y la forma en que se ingresan estas coordenadas en los sistemas POSMV y PDS2000, se esquematizan en la Figura 4-21 y Figura 4-22 respectivamente.

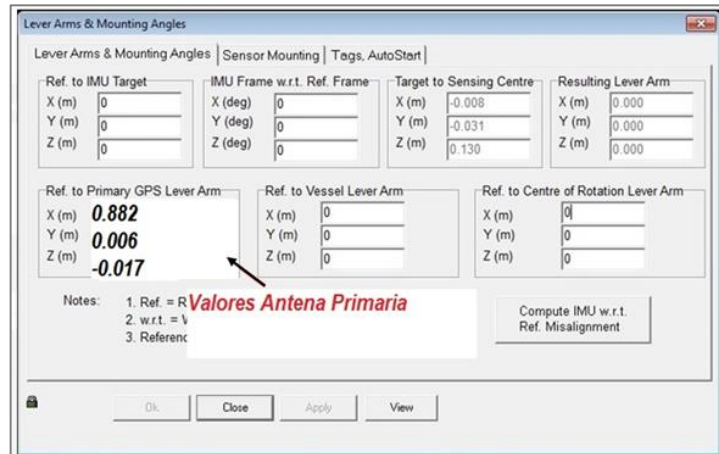
Figura 4-24 Configuración de offsets en software MV-POSView

- Se ingresan valores de Offset (determinados en tierra) de la antena Primaria a sistema POS MV, utilizando el software MV-POSView (Figura 4-24).

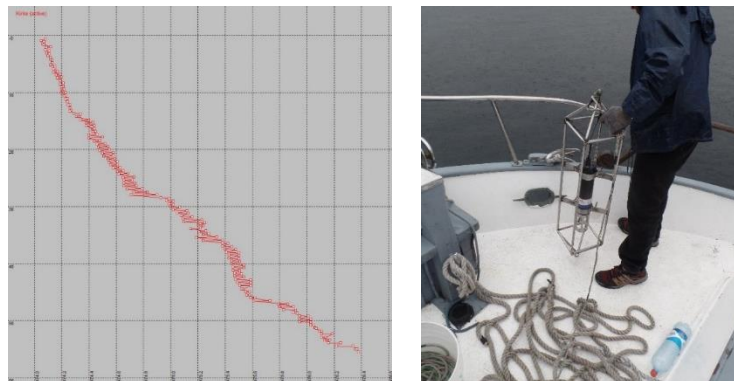
Figura 4-25 Medición del perfil velocidad del sonido (AML, Minos X) y datos obtenidos

- Para la compensación de los errores de propagación del pulso electro-acústico en la columna de agua, se realizó la medición del perfil de velocidad del sonido (AML, Minos-X), hasta una profundidad segura para el perfilador, a intervalos de 20 cm de profundidad. Esta información fue ingresada al software recolector de datos para la corrección de los haces del sonar (Figura 4-25).

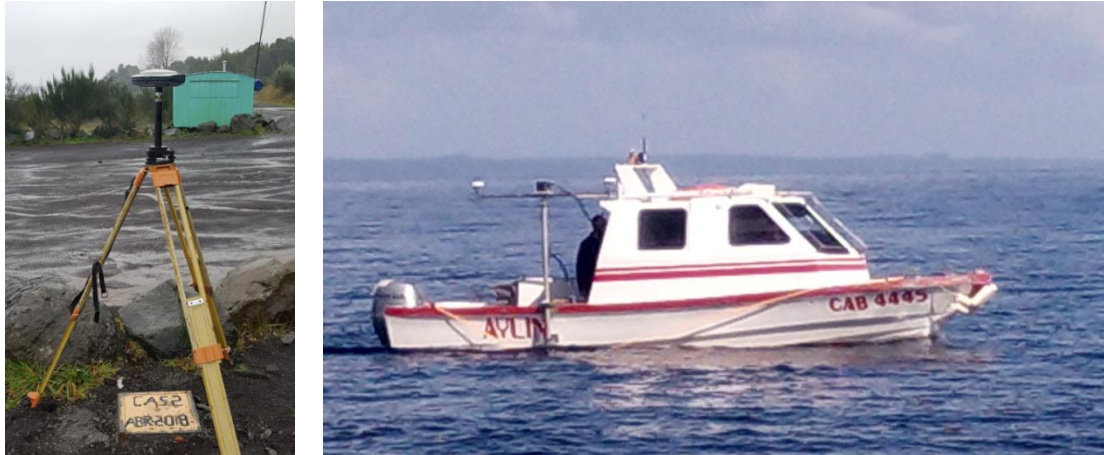
Figura 4-26 Instalación de equipo base en vértices y móvil en embarcación

La determinación de la posición geográfica de los perfiles se efectuó utilizando equipos de posicionamiento satelital, DGPS geodésicos, marca Spectra modelo SP-80 doble frecuencia y radio amplificadora de frecuencias Pacific Crest. Los datos se obtuvieron aplicando metodología cinemática tiempo real (RTK) y referidos al Datum WGS-84 (World Geodetic System of 1984).

Durante la batimetría, tanto el receptor de tierra como el de a bordo, fueron encendidos (y apagados) aproximadamente 15 minutos antes de iniciar (y terminar) el sondeo, tiempo suficiente para resolver ambigüedades del sistema.

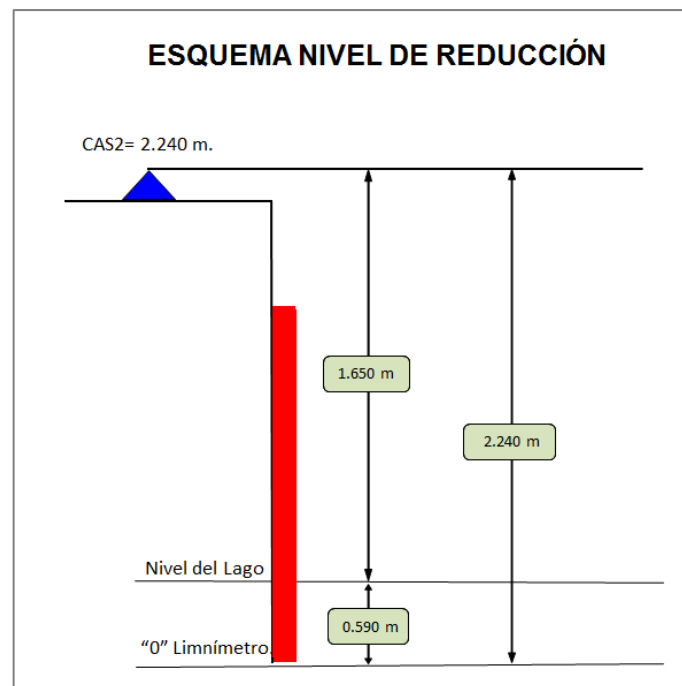
Figura 4-28 Esquema Nivel de Reducción de Sondas

El Esquema de Reducción de Sondas se presenta en la Figura 4-28

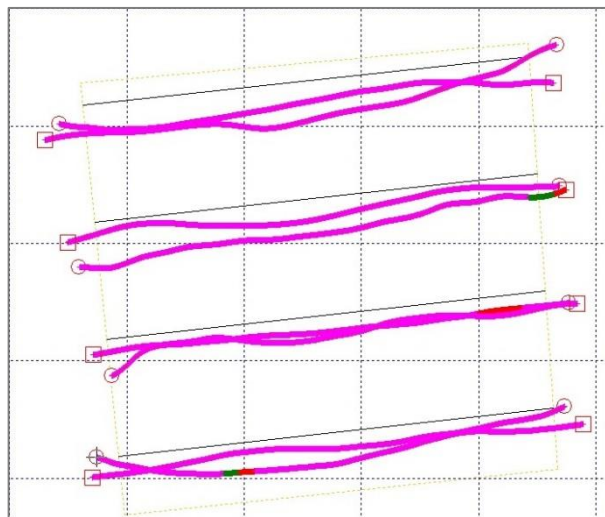
Figura 4-30 Edición final del posicionamiento de las líneas correspondientes a la prueba del parche

2. Se editó el posicionamiento de las líneas utilizadas para la prueba de parche y líneas de verificación, eliminando cualquier dato escapado (spike).

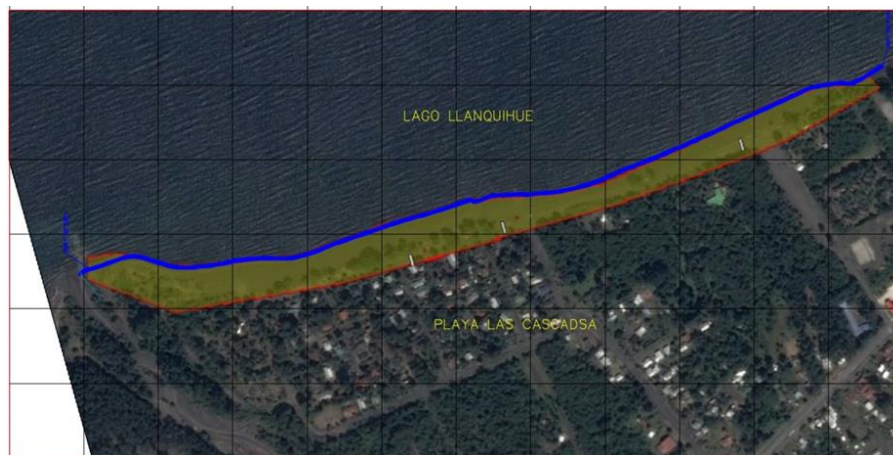
La determinación de la Línea del Lago en la localidad de Playa Las Cascadas, Región de Los Lagos (Figura 5-1), se realizó el día 22 de abril de 2018, de acuerdo a lo especificado en la Publicación SHOA N°3104, Instrucciones Hidrográficas N°4 “Determinación de la Playa y Terreno de Playa”. El estudio se realizó utilizando como punto de referencia el vértice “CAS2”, el cual fue vinculado desde el vértice geodésico SHOA CFPM, ubicado en Puerto Montt (Anexo D.02), cabe destacar que para el caso de Cascadas no se requirió presencia de la Autoridad Marítima, ya que la DOP cuenta con el certificado correspondiente, lo que fue acordado en reunión de trabajo descrita en el punto 2.3.

Luego se realizó un análisis estadístico para la determinación de las líneas de aguas máximas y mínimas que también fueron emplazadas en el plano correspondiente.

Figura 5-1 Elaboración de la Línea del Lago (Línea azul) en la Localidad de Cascadas, Región de Los Lagos

El levantamiento de la Línea del Lago en la localidad de Cascada, se realizó durante el día 22 de abril de 2018. Los horarios seleccionados para el estudio fueron establecidos in-situ, conforme a la estabilidad de las condiciones atmosféricas de la localidad de Playa Las Cascadas.

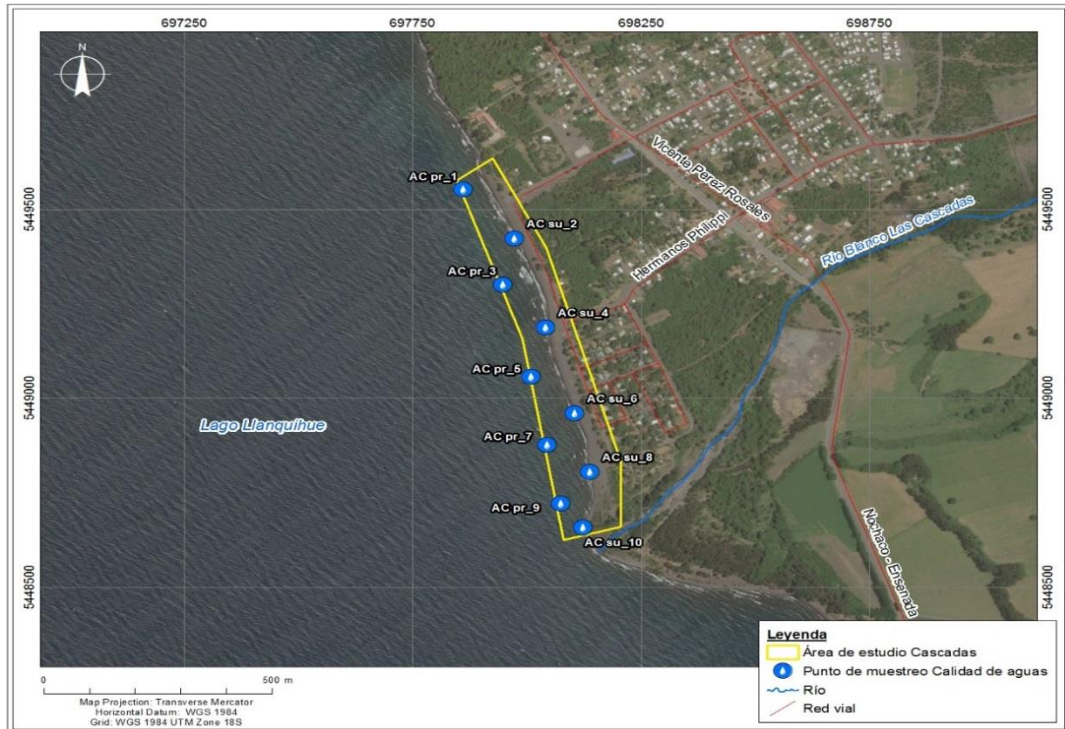
Figura 7-1 Sitios de muestreo Calidad de aguas

El área de estudio del proyecto, corresponde parte del borde costero de la localidad de Cascadas. Los sitios de muestreo fueron aprobados por la inspección fiscal, los cuales fueron identificados con códigos y distribuidos espacialmente como se muestran en la Figura 7-1, Figura 7-2 y Figura 7-3 para las muestras de agua, sedimentos y granulometría respectivamente.

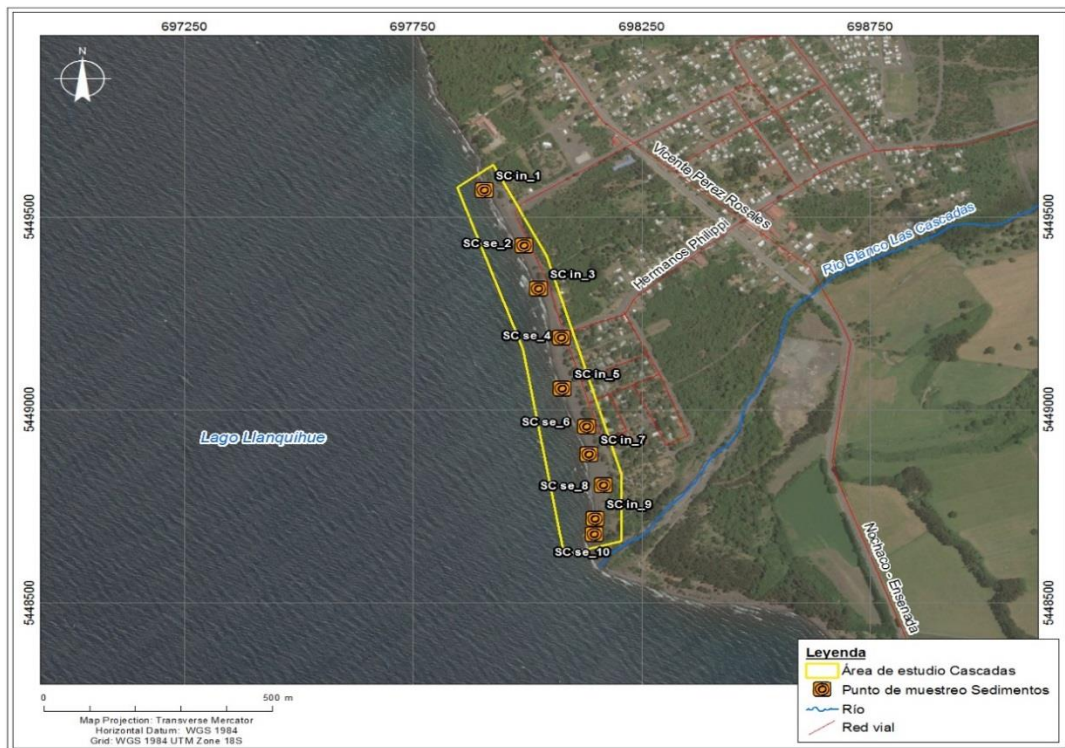
Figura 7-2 Sitios de muestreo de sedimentos

La extracción de muestras de sedimentos se realizó en la misma campaña de terreno, la ubicación de las muestras se puede apreciar en la Figura 7-2. La ubicación de las muestras de sedimento abarcó toda el área de interés, con un total 10 muestras.

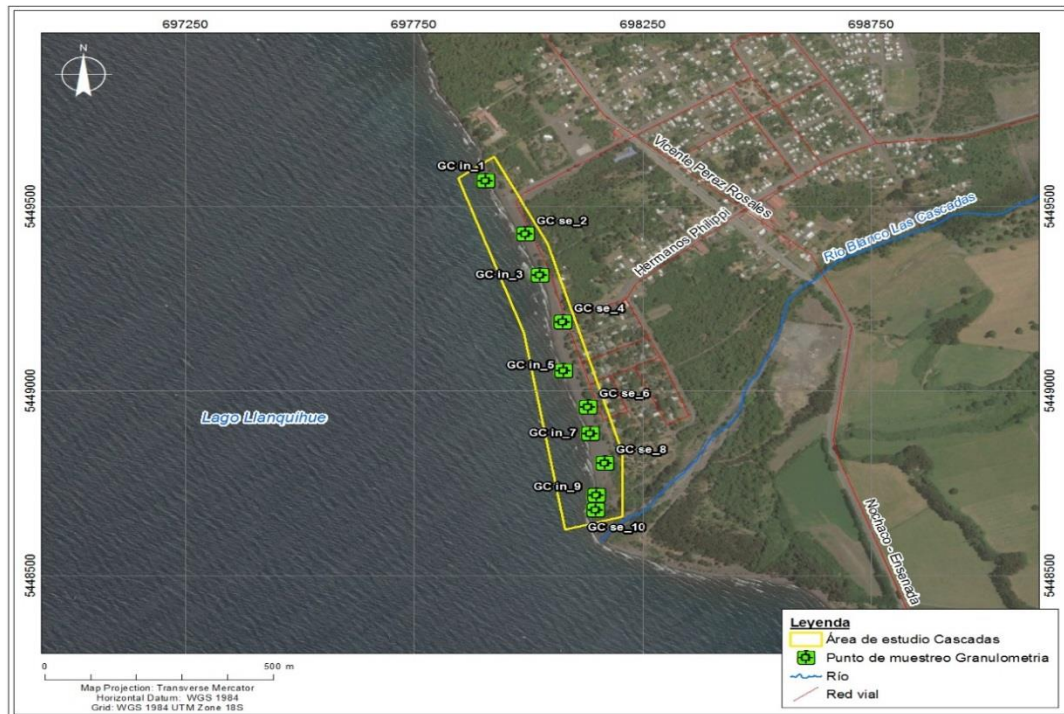
Figura 7-3 Sitios de muestreo de granulometría

Para el estudio de las condiciones granulométricas del área de estudio se consideraron 10 sitios de muestreo. La ubicación de los sitios definidos para granulometría se presentan en la Figura 7-3.

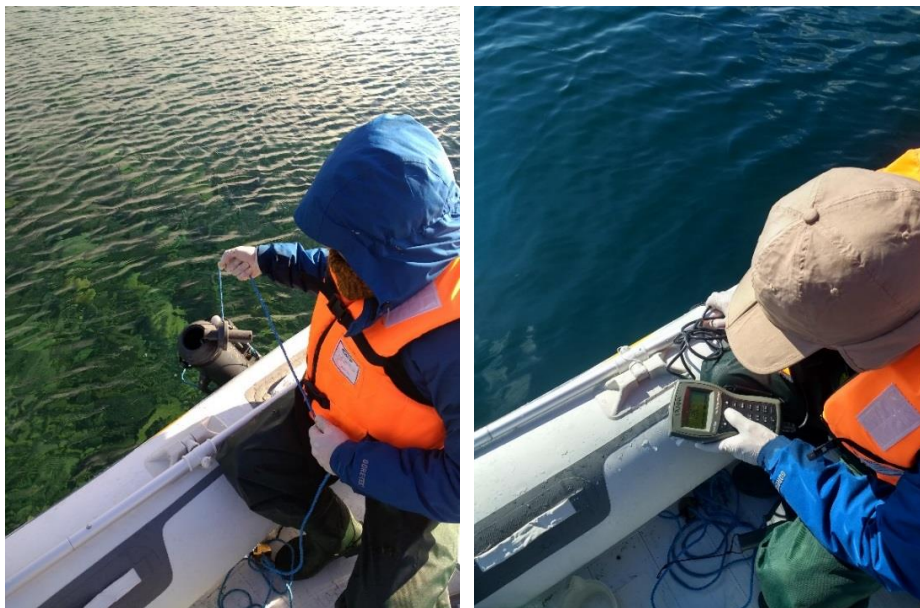
Figura 7-4 Registro fotográfico metodología toma de muestras de agua en profundidad

- GPS, equipo multiparámetro portátil HI98194 de Hanna Instrument (medición de pH, temperatura, conductividad eléctrica y oxígeno disuelto), cámara fotográfica, envases de muestras, ficha para toma de muestra, ficha para el envío de muestras, recipiente colector, guantes de látex desechables, huincha, cinta adhesiva y botella Niskin.
- Las muestras de profundidad a 1,5 m fueron tomadas con apoyo de una embarcación tipo zodiac, utilizando una botella oceanográfica tipo Niskin de 5 L de capacidad de volumen para tomar muestras a profundidad y un recipiente de plástico para obtenerla de la superficie. Luego de obtenida la muestra se llenaban botellas de vidrio y plástico especiales para la recolección y almacenaje de las muestras de agua

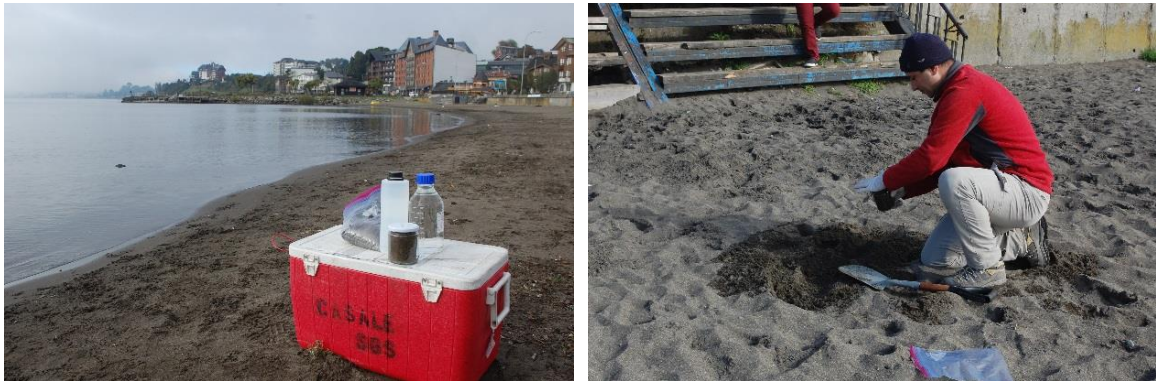
Figura 7-5 Registro fotográfico metodología toma de muestras sedimentos

El procedimiento de toma de muestras de sedimentos se inició con la ubicación del sitio de muestreo, del cual se verificaron las coordenadas en UTM datum WGS-84, posteriormente se continuó con un protocolo de monitoreo específico para lo cual se elaboró una ficha de campo con información del sitio seleccionado y las condiciones de muestreo

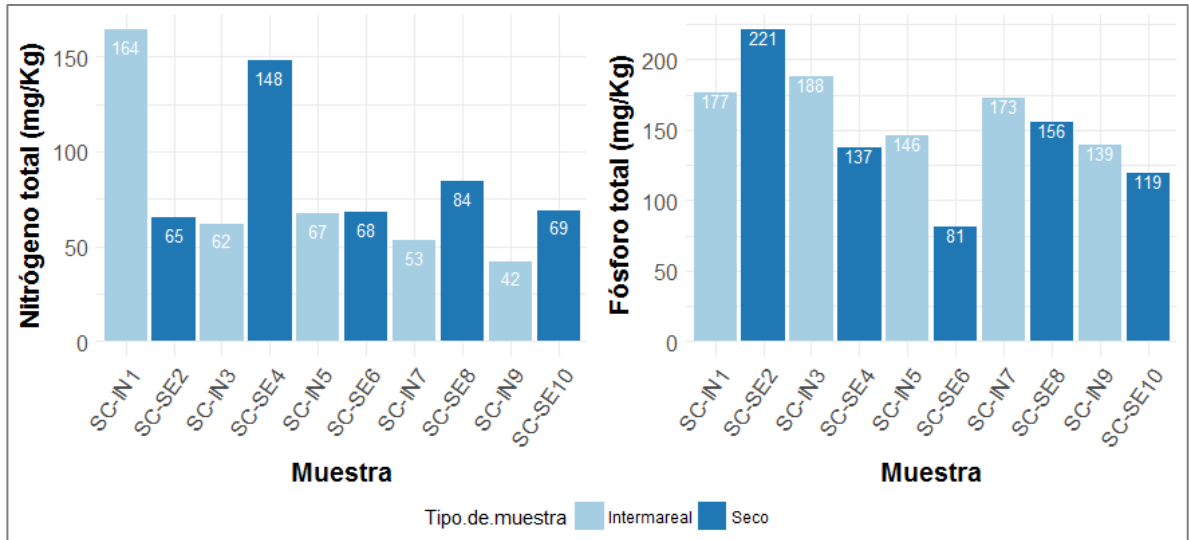
Figura 7-10 Concentración de nutrientes en muestras de sedimento

En la Figura 7-10 se representan las concentraciones de nitrógeno total y fósforo total, se observa en general mayor concentración de fósforo sin un patrón claro de distribución según la zona de procedencia de la muestra (intermareal o seco). No se observa una influencia del río blanco Las Cascadas en las muestras próximas a la desembocadura (SC-IN9 y SC-SE10)

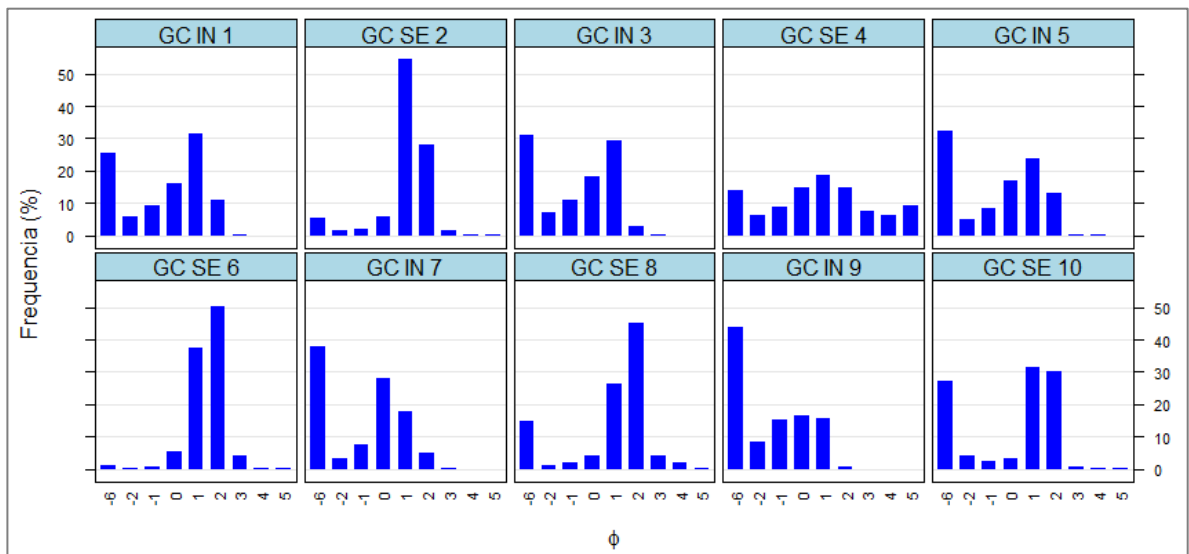
Figura 7-12 Histograma de composición granulométrica por muestra

Fuente: Clasificación de muestras utilizando software estadístico R ver. 3.4 y paquete Rysgran (Camargo et.al., 2014⁶)
