## CATASTRO DE PUNTOS DUROS - FICHA Nº 1

**OBRA EN ESTUDIO:** ESTUDIO ESTIMACIÓN DE COSTOS DE EXPROPIACIONES: AMÉRICO VESPUCCIO ORIENTE, TRAMO 2 (SECTOR 3). PRÍNCIPE DE GALES - LOS PRESIDENTES

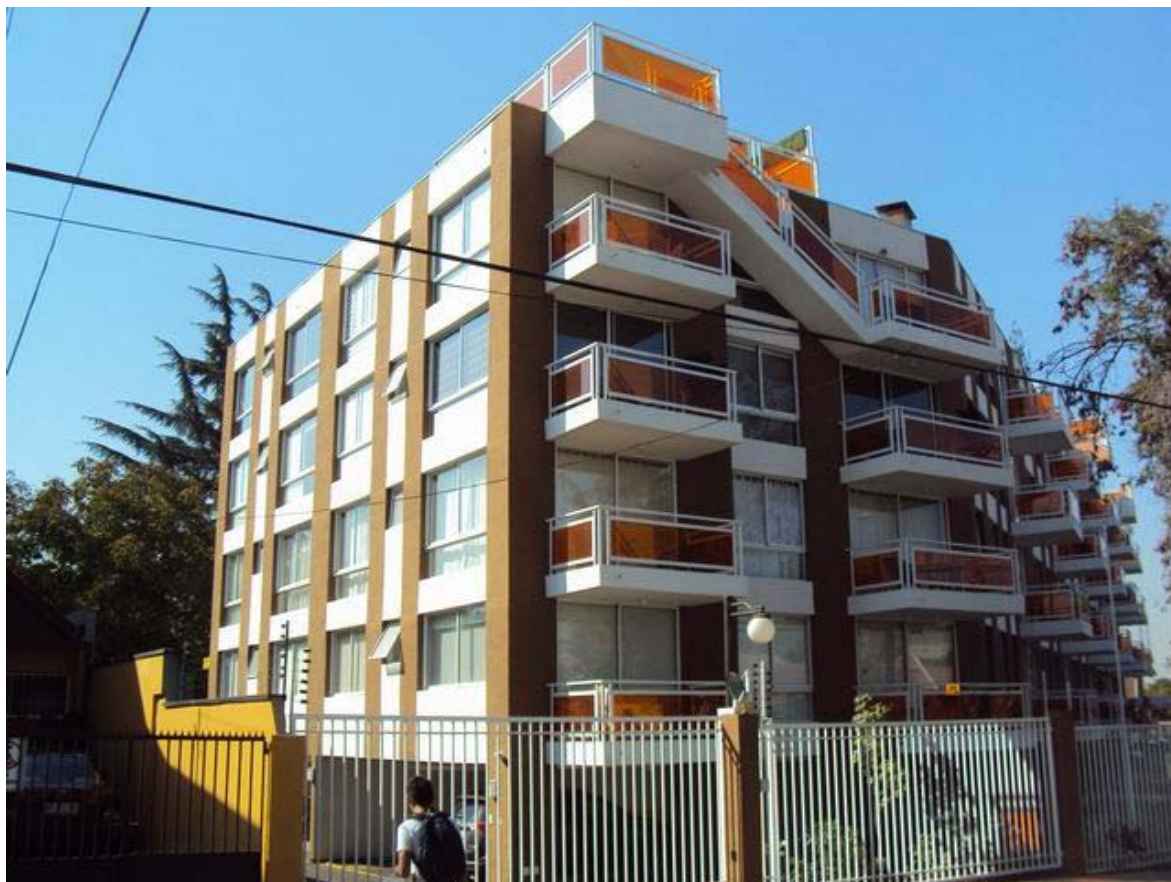
**CROQUIS:**

Promoción inmobiliaria reciente situada en la calle Rosita Renard nº 1855 con permiso de edificación nº 112 del 2014 a nombre de Inmobiliaria y Constructora de la Base II S.A.. link: [www.delabase.cl/rosita\\_renard.html#prettyPhoto](http://www.delabase.cl/rosita_renard.html#prettyPhoto). Tiene unos 5,775,23 m2 totales contruidos distribuidos en 5 pisos sobre la rasante del terreno y 2 subterráneos. Los Roles de Avalúo Fiscales originales eran 3069-1 (R. Renard nº 1855), 3069-2 (R. Renard nº 1839), 3069-3 (R. Renard nº 1819) y 3069-4 (R. Renard nº 1867), actualmente Rol Avalúo Fiscal vigente 3069-1. Existe plano de fusión de los 4 predios en el CBR a nº 48726 del año 2013.

**ESTADO DE CONSERVACIÓN** Muy Bueno

Se trata de un punto duro que impone restricciones a la Ingeniería del Proyecto no resultando afectado con la Solución prevista en el Tramo 2 del proyecto AVO.

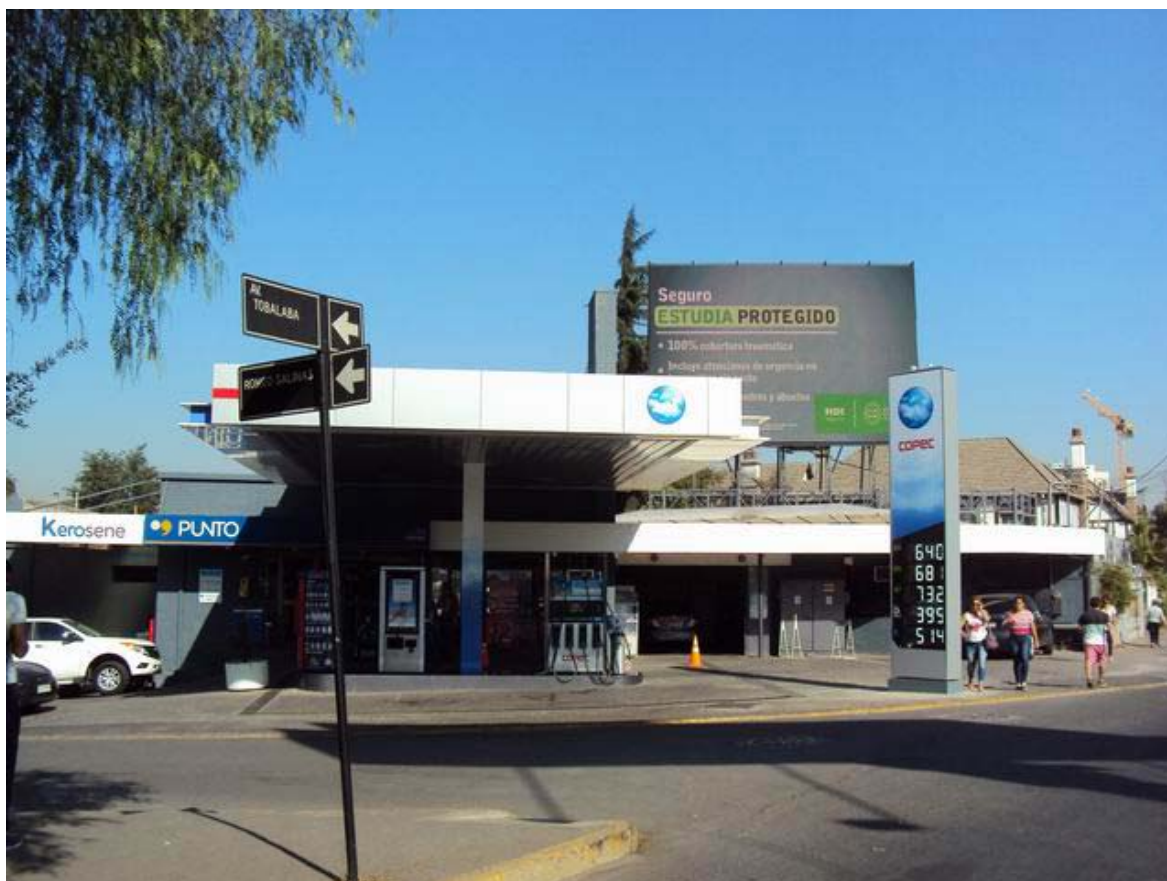
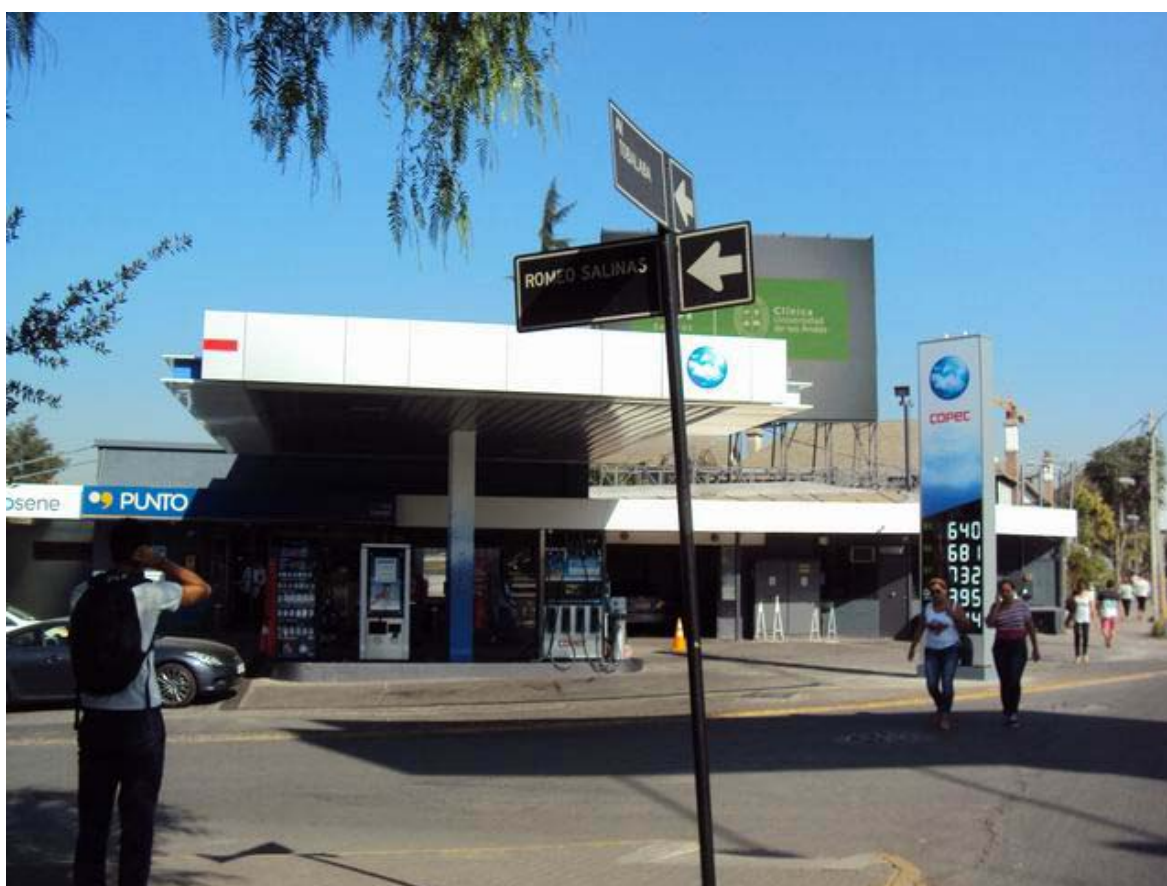
| <b>CROQUIS:</b><br> | | | |

| <b>DESCRIPCIÓN</b><br>Estación de servicio COPEC ubicada en Avda Tobalaba 5439 de la Comuna de Ñuñoa. Rol Avalúo Fiscal nº 3069-18 | | | |
| <b>USO ACTUAL</b> Estación de Servicio<br><b>ESTADO DE CONSERVACIÓN</b> Bueno<br><b>SUPERFICIE APROXIMADA</b> 205 | | <b>MATERIALIDAD</b> Estructura metálica<br><b>ANTIGUEDAD</b> 10 años<br><b>ZONIFICACIÓN</b> Zona Z-4 B - PRC Ñuñoa | |
| <b>ANÁLISIS IMPLICANCIA DE AFECTACIÓN</b><br>Estación de servicio en funcionamiento que probablemente derive en una elevada indemnización por la expropiación. | | | |

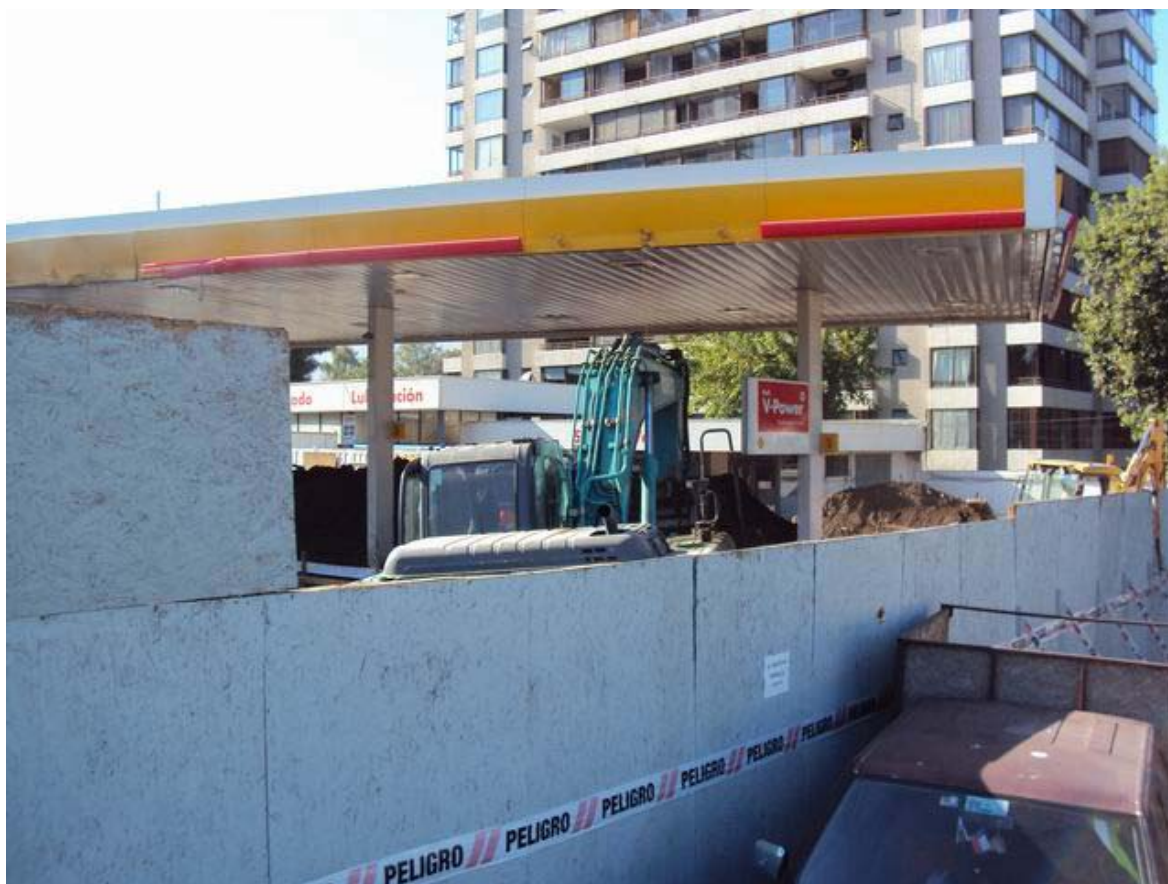
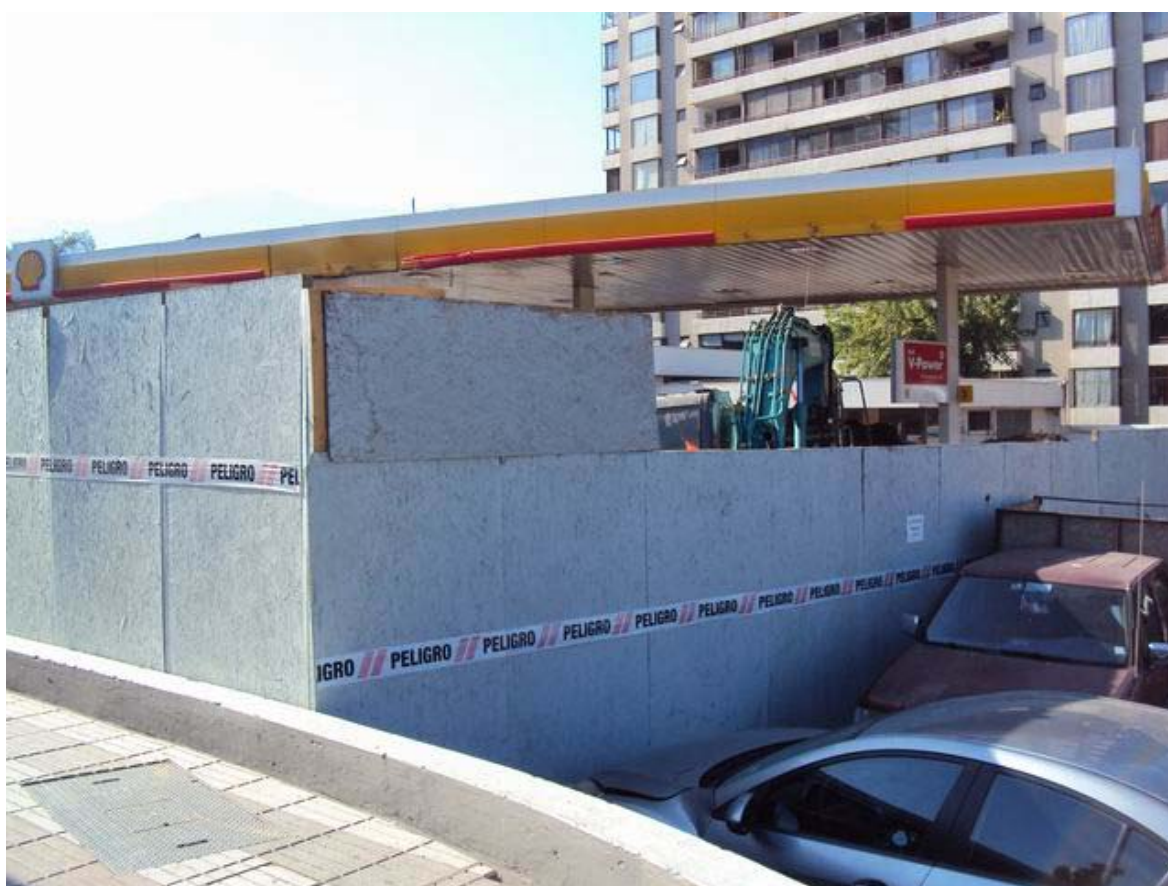
**CROQUIS:**

Estación de Servicio SHELL con edificio de surtidores, servicio de lavado y sala de ventas. Rol de Avalúo Fiscal 116-8. Actualmente en fase de rehabilitación de la estación de servicio.

**ESTADO DE CONSERVACIÓN** Regular

Esta Estación de Servicio también se afecta parcialmente por un ramal de conexión de la Avda. Tobalaba con Avda. Ossa en el Proyecto AVO Tramo 1 Sector 2. Concretamente se afecta una superficie de terreno 200 m2, el edificio de surtidores y los 4 estanques subterráneos de combustible. Hay que descontar las áreas y mejoras expropiadas en el proyecto AVO Tramo 1. En la actualidad la estación de servicio se encuentra en obras.

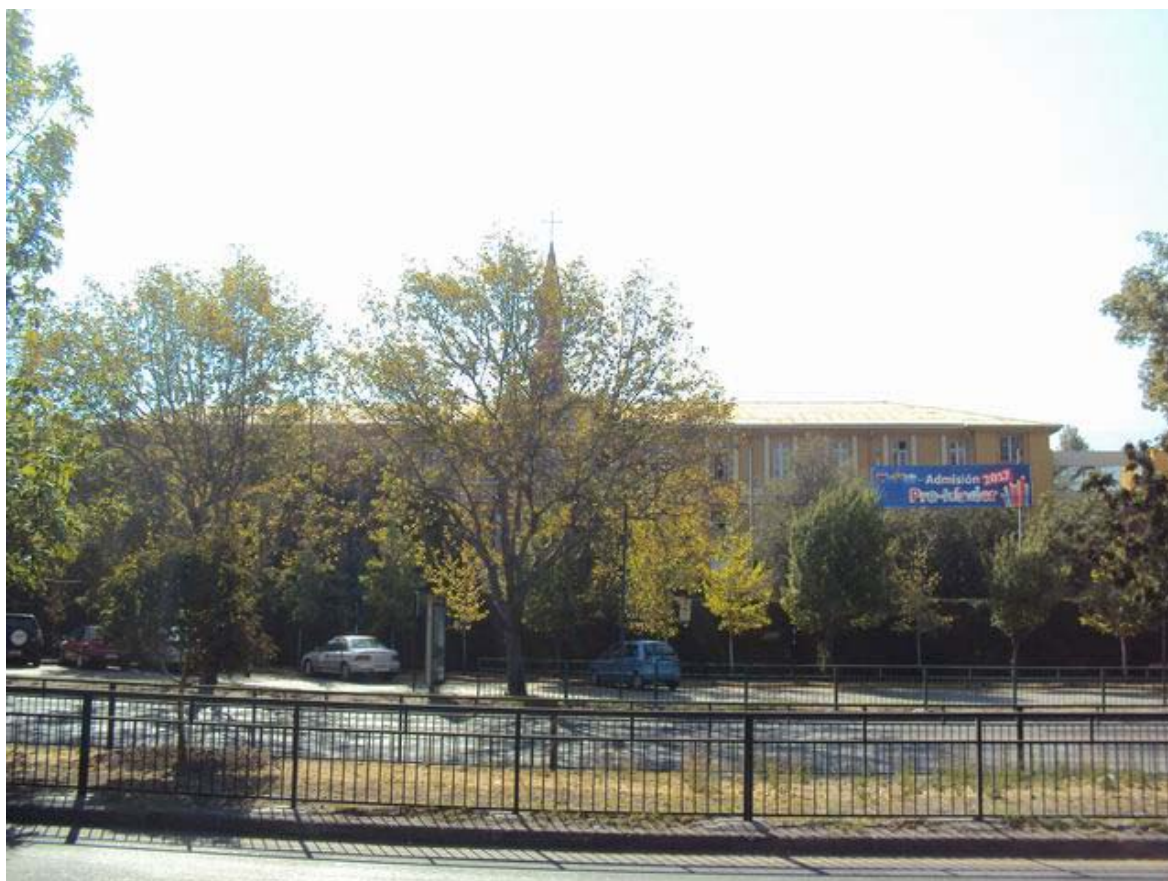
| Colegio La Salle ubicado en Avda. Ossa nº 1.349 | | | | | | | |
| Se trata de un punto duro que impone restricciones a la Ingeniería del Proyecto no resultando afectado con la Solución prevista en el Tramo 2 del proyecto AVO. | | | | | | | |

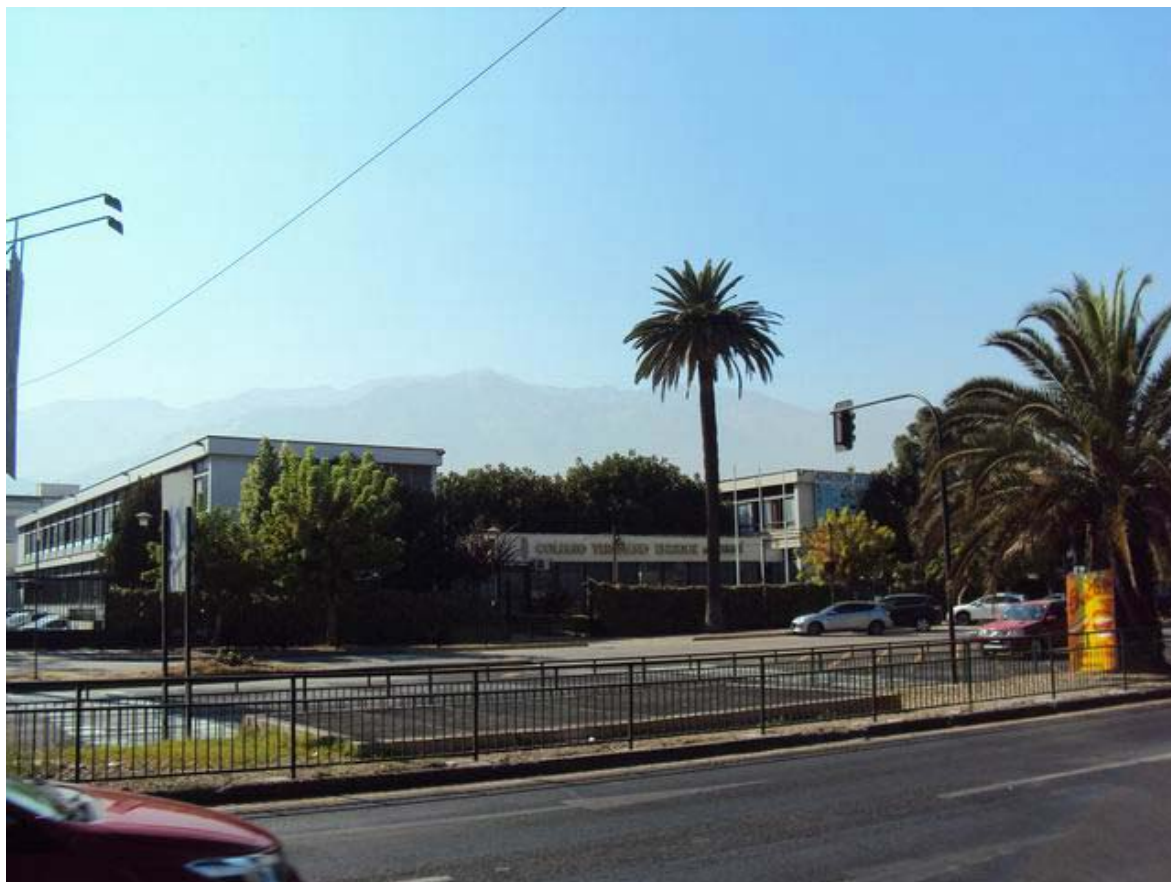
| Colegio Teresiano Enrique de Osso ubicado en Avda. Ossa nº 1.157 | | | | | |

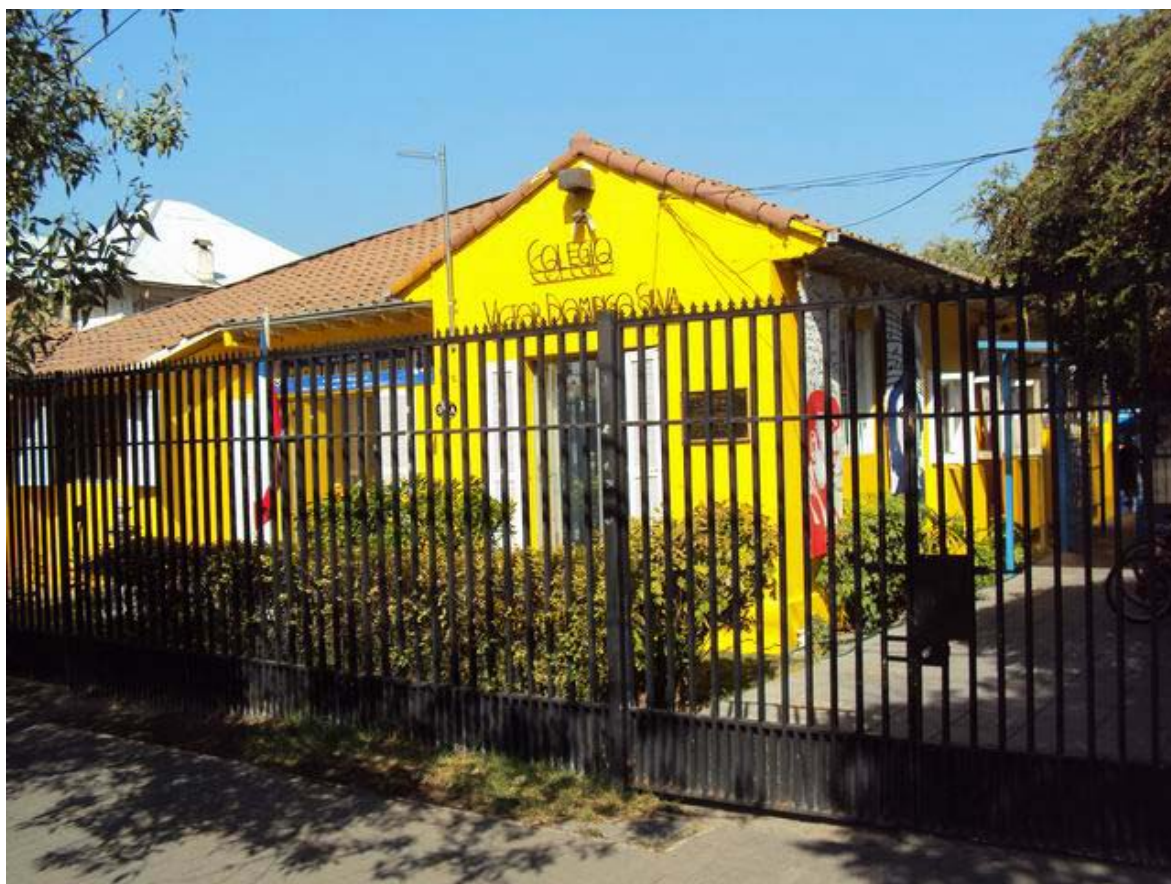
| <b>CROQUIS:</b><br> | | | |

| <b>DESCRIPCIÓN</b><br>Colegio Víctor Domingo Silva ubicado en Avda. Ossa nº 840 | | | |
| <b>USO ACTUAL</b><br><b>ESTADO DE CONSERVACIÓN</b> Bueno<br><b>SUPERFICIE APROXIMADA</b> 1500 | | <b>MATERIALIDAD</b> Hormigón armado<br><b>ANTIGUEDAD</b> 10 años<br><b>ZONIFICACIÓN</b> | |
| <b>ANÁLISIS IMPLICANCIA DE AFECTACIÓN</b><br>Se trata de un punto duro que impone restricciones a la Ingeniería del Proyecto no resultando afectado con la Solución prevista en el Tramo 2 del proyecto AVO. | | | |

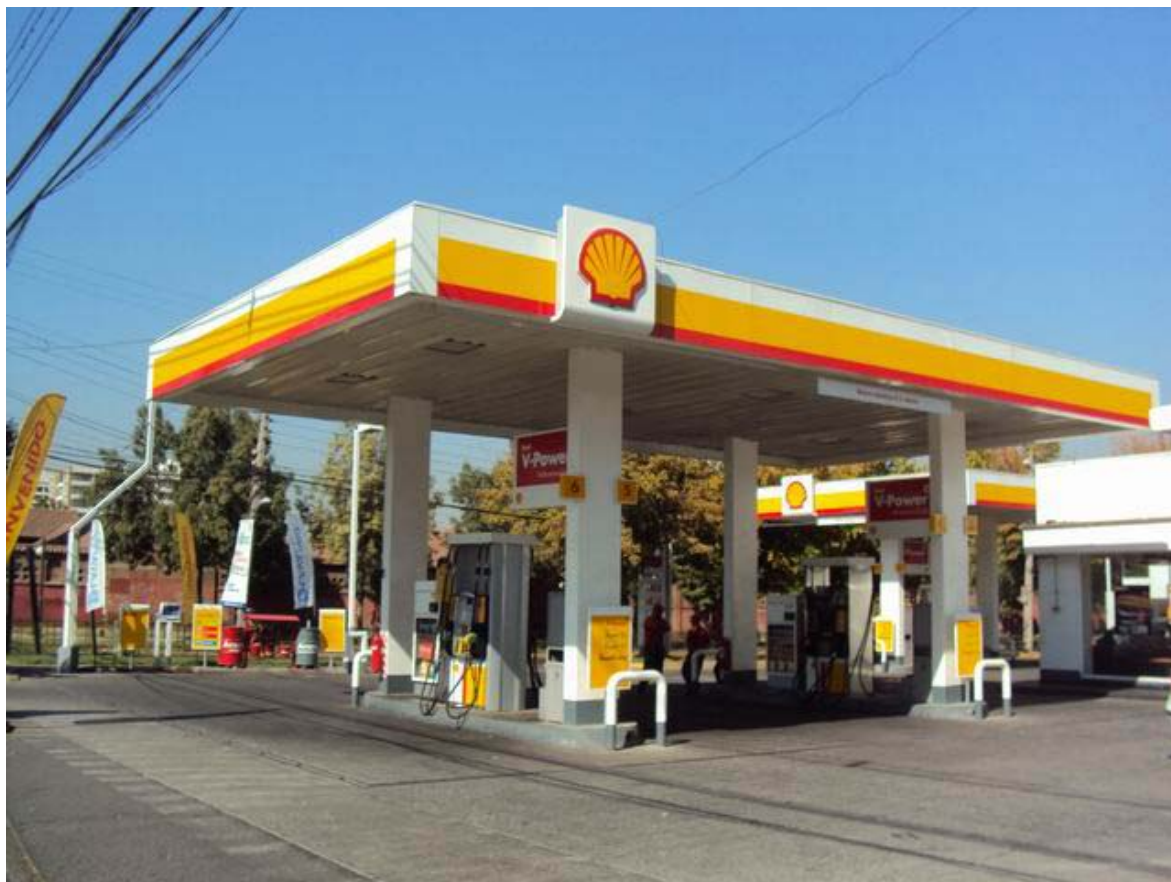
**CROQUIS:**

Estación de servicio SHELL ubicada en Avda. Ossa nº 800

**ESTADO DE CONSERVACIÓN** Muy bueno

Se trata de un punto duro que impone restricciones a la Ingeniería del Proyecto no resultando afectado con la Solución prevista en el Tramo 2 del proyecto AVO.

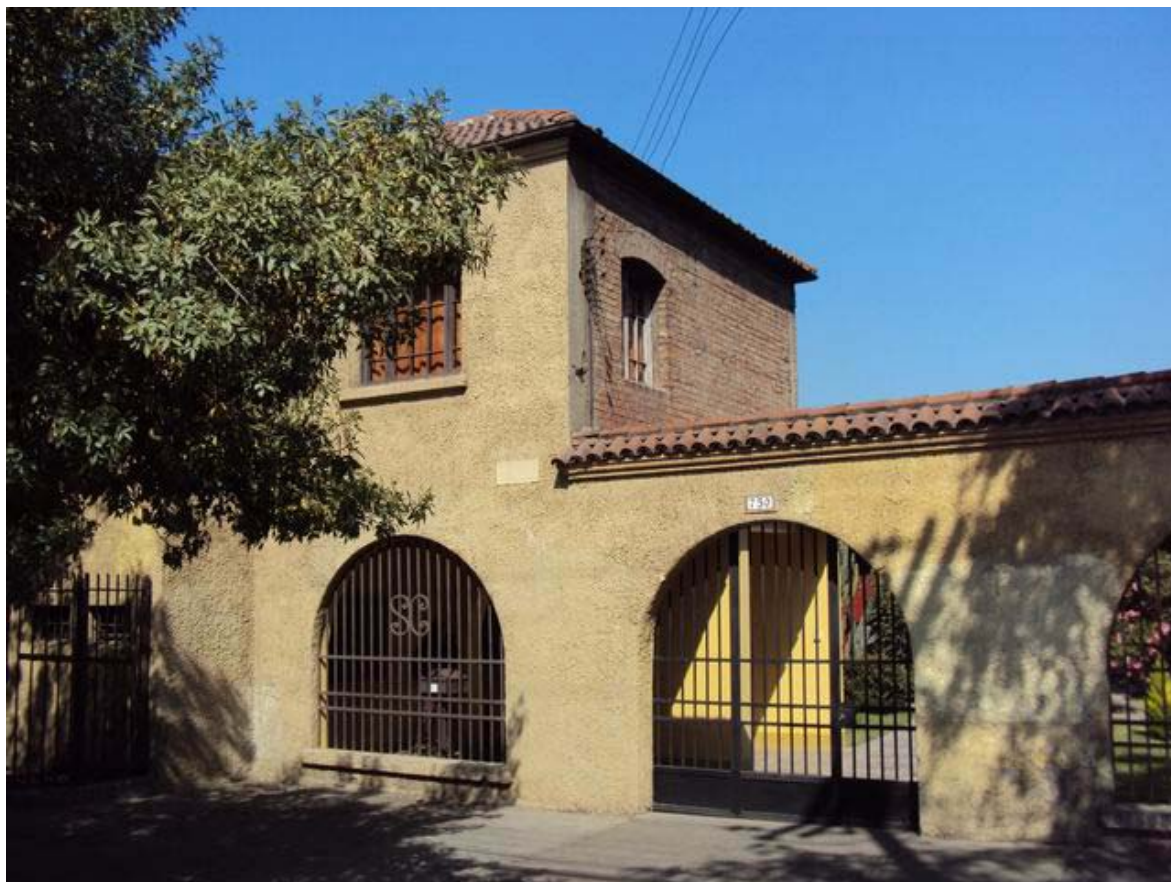
**CROQUIS:**

Hogar de acogida de ancianos de la Fundación Las Rosas ubicado en Avda. Ossa 750 de la Comuna de Ñuñoa.

**ESTADO DE CONSERVACIÓN** Bueno

Se trata de un punto duro que impone restricciones a la Ingeniería del Proyecto no resultando afectado con la Solución prevista en el Tramo 2 del proyecto AVO.

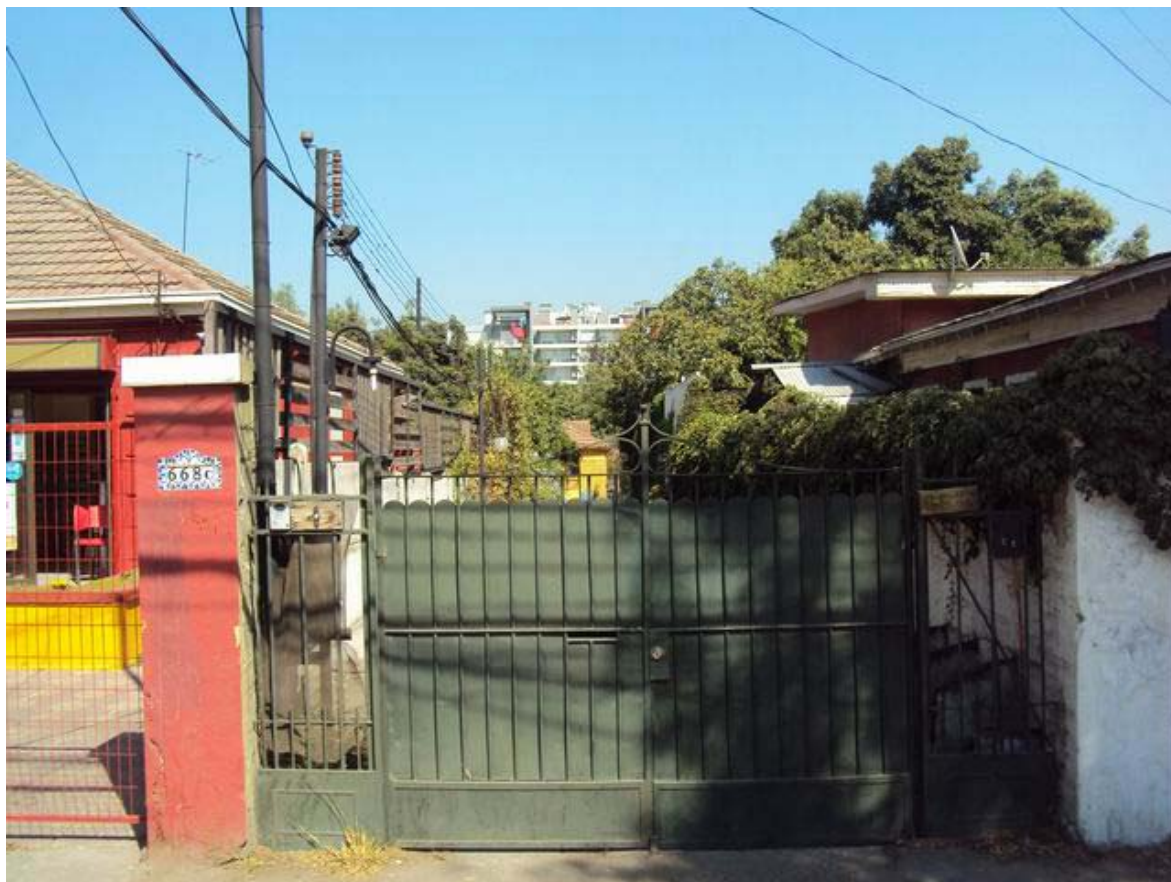
**CROQUIS:**

Camino de acceso del loteo habitacional de 3 casas sin expropiar. al expropiar el acceso las 3 casas quedan sin salida a vía pública. Las tres casas que quedan enclavadas son Avda Ossa 668-A (rol de avalúo 871-52) , Avda. Ossa 668-B (rol de avalúo 871-51) y Avda. Ossa 668-C (rol de avalúo 871-50).

**ESTADO DE CONSERVACIÓN** Bueno

Posible reclamación judicial por expropiación total. En caso de no reponerse adecuadamente el camino de acceso al loteo habitacional hay que considerar la expropiación de los tres predios Avda Ossa 668-A, Avda. Ossa 668-B y Avda. Ossa 668-C. En total supondría una demasia de unos 1.760 m2 adicionales de terreno y unos 397 m2 de edificaciones

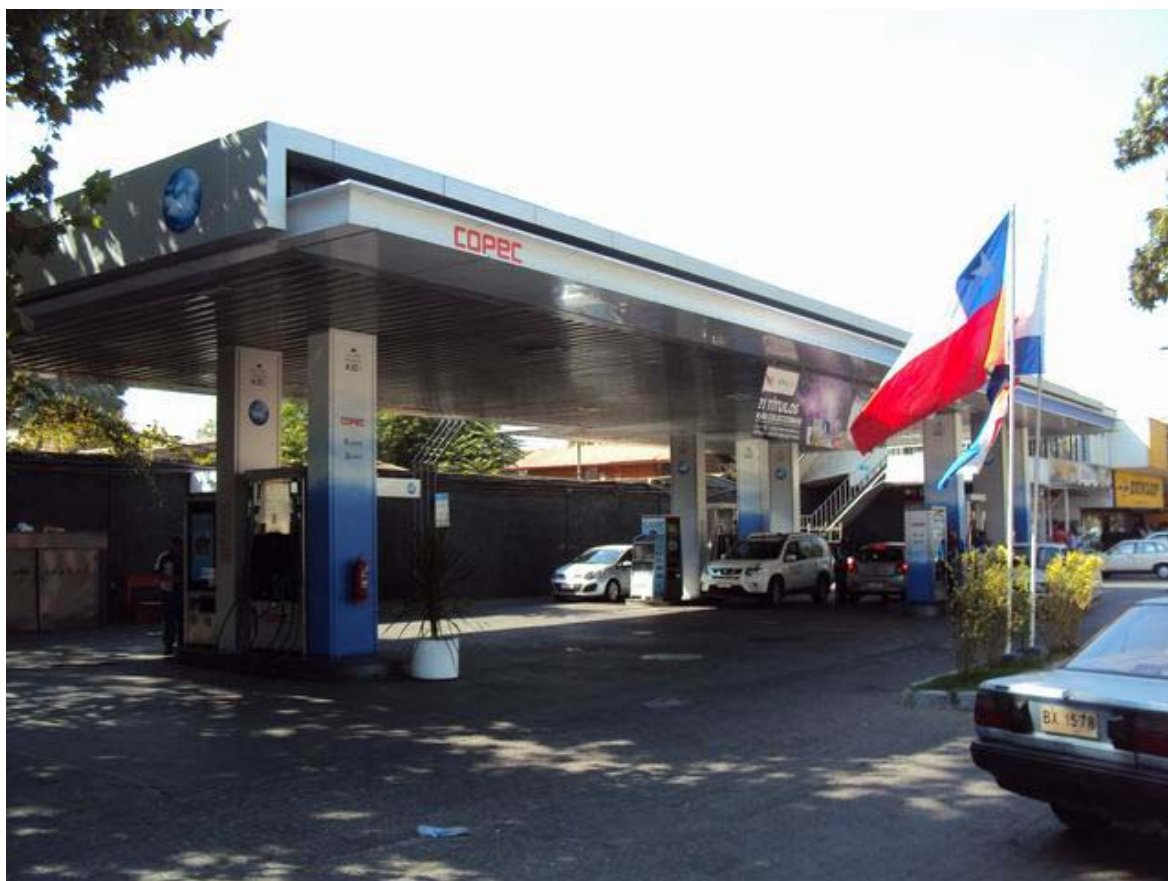
| <b>CROQUIS:</b> | | | |

| <b>DESCRIPCIÓN</b><br>Estación de servicio COPEC ubicada en Avda. Ossa n° 591. | | | |
| <b>USO ACTUAL</b><br><b>ESTADO DE CONSERVACIÓN</b> Bueno<br><b>SUPERFICIE APROXIMADA</b> 260 | | <b>MATERIALIDAD</b> Estructura Metálica<br><b>ANTIGUEDAD</b> 15 años<br><b>ZONIFICACIÓN</b> | |
| <b>ANÁLISIS IMPLICANCIA DE AFECTACIÓN</b><br>Se trata de un punto duro que impone restricciones a la Ingeniería del Proyecto no resultando afectado con la Solución prevista en el Tramo 2 del proyecto AVO. | | | |

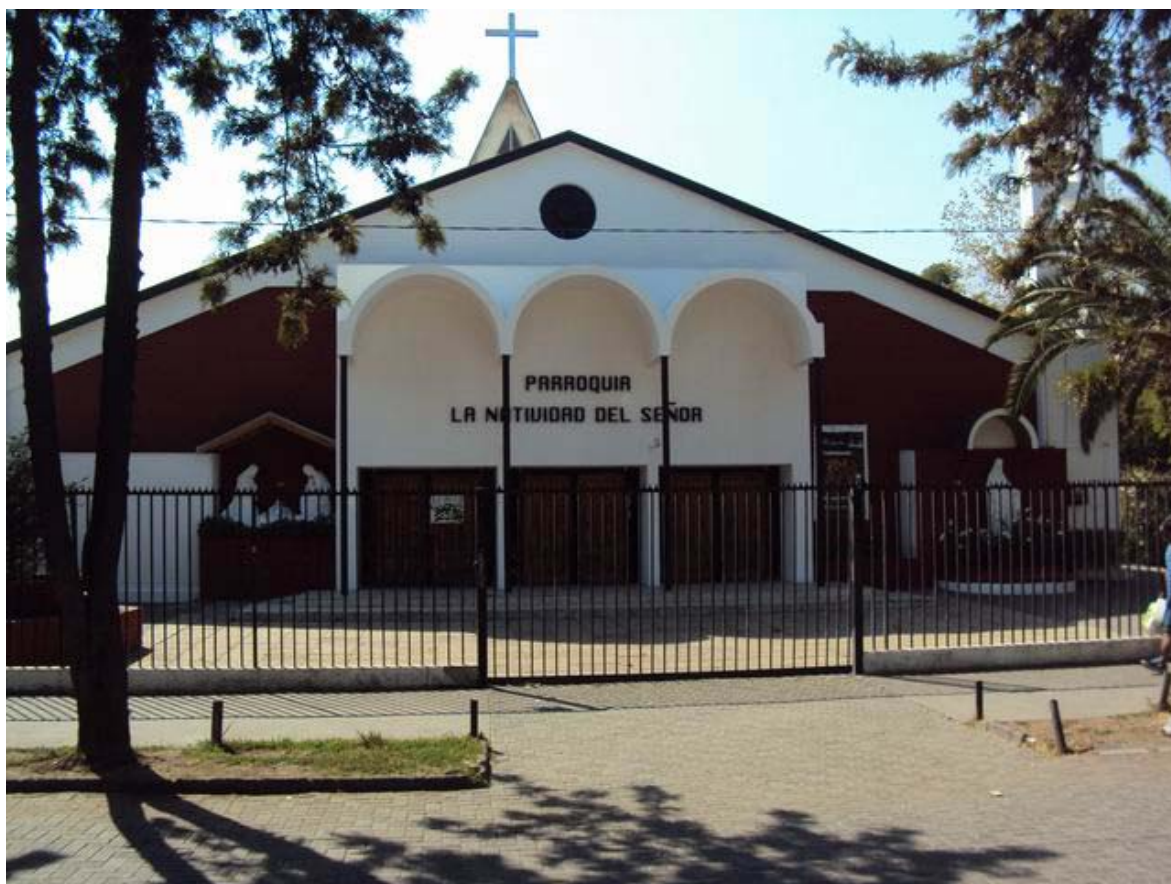
| <b>CROQUIS:</b><br> | | |

| <b>DESCRIPCIÓN</b><br>Iglesia La Natividad del Señor, ubicada en Avda. Ossa n° 479. | | |
| <b>USO ACTUAL</b><br><b>ESTADO DE CONSERVACIÓN</b> Bueno<br><b>SUPERFICIE APROXIMADA</b> 2300 | | <b>MATERIALIDAD</b> Ladrillo<br><b>ANTIGUEDAD</b> 60 años<br><b>ZONIFICACIÓN</b> |
| <b>ANÁLISIS IMPLICANCIA DE AFECTACIÓN</b><br>Se trata de un punto duro que impone restricciones a la Ingeniería del Proyecto no resultando afectado con la Solución prevista en el Tramo 2 del proyecto AVO. | | |

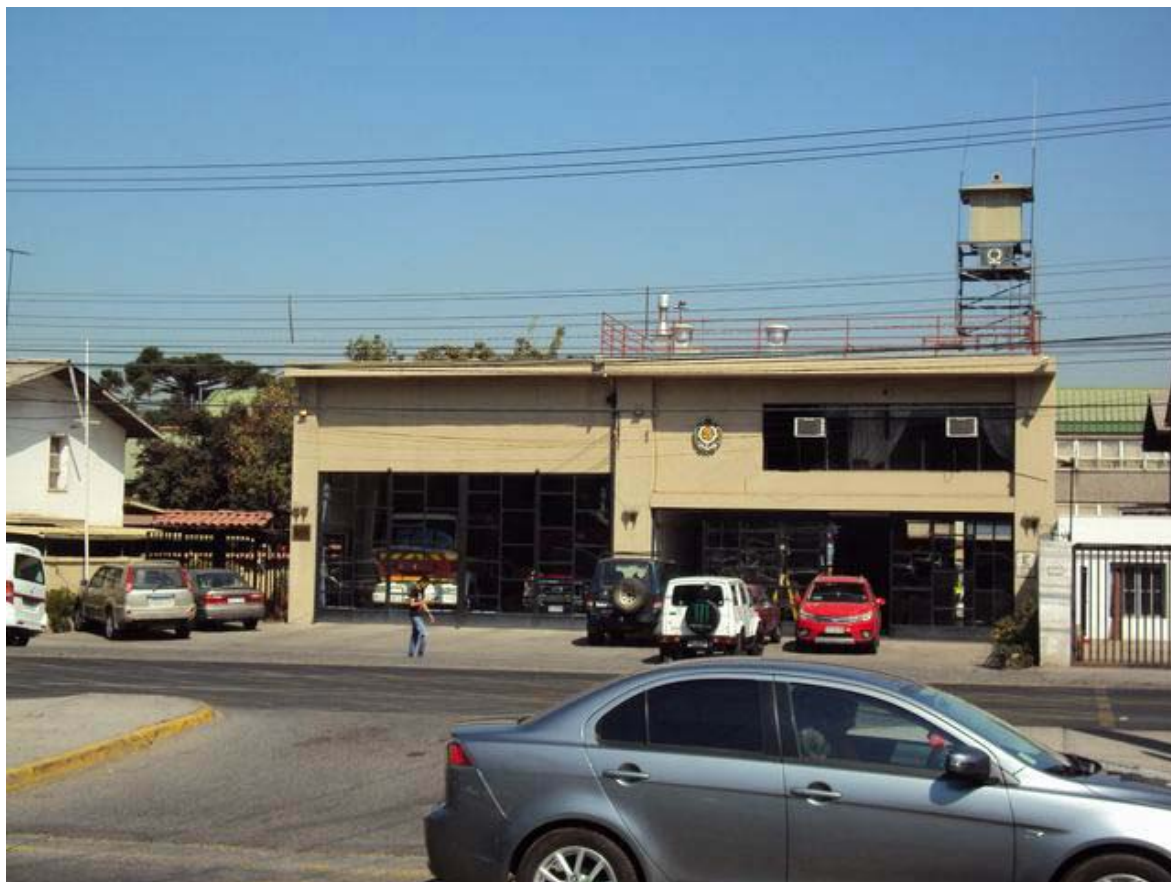
**CROQUIS:**

Estación de bomberos Tercera Compañía de Ñuñoa ubicado en Avda. Ossa n° 430.

**ESTADO DE CONSERVACIÓN** Bueno

Se trata de un punto duro que impone restricciones a la Ingeniería del Proyecto no resultando afectado con la Solución prevista en el Tramo 2 del proyecto AVO.

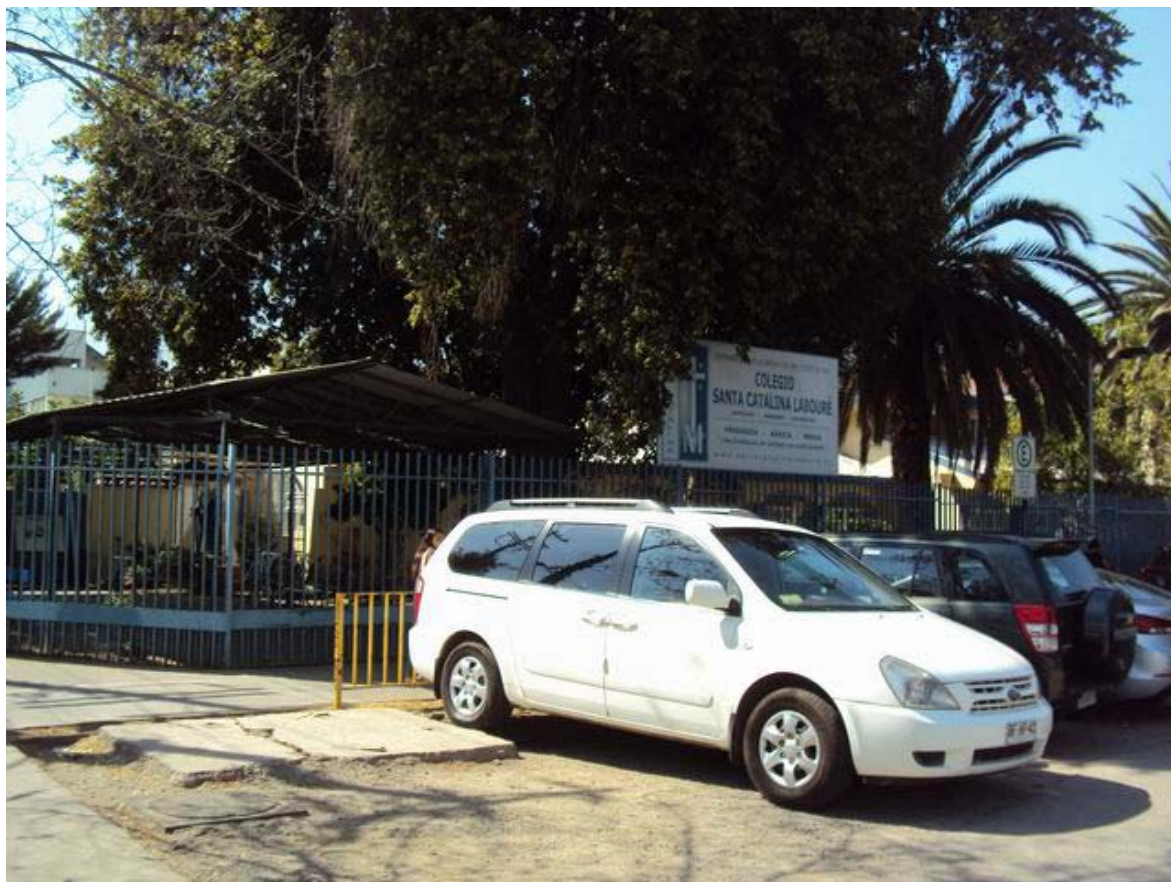
**CROQUIS:**

Colegio Santa Catalina Labouré ubicado en la Calle Doctor Genaro Benavides n° 5663.

**ESTADO DE CONSERVACIÓN** Bueno

Se trata de un punto duro que impone restricciones a la Ingeniería del Proyecto no resultando afectado con la Solución prevista en el Tramo 2 del proyecto AVO.

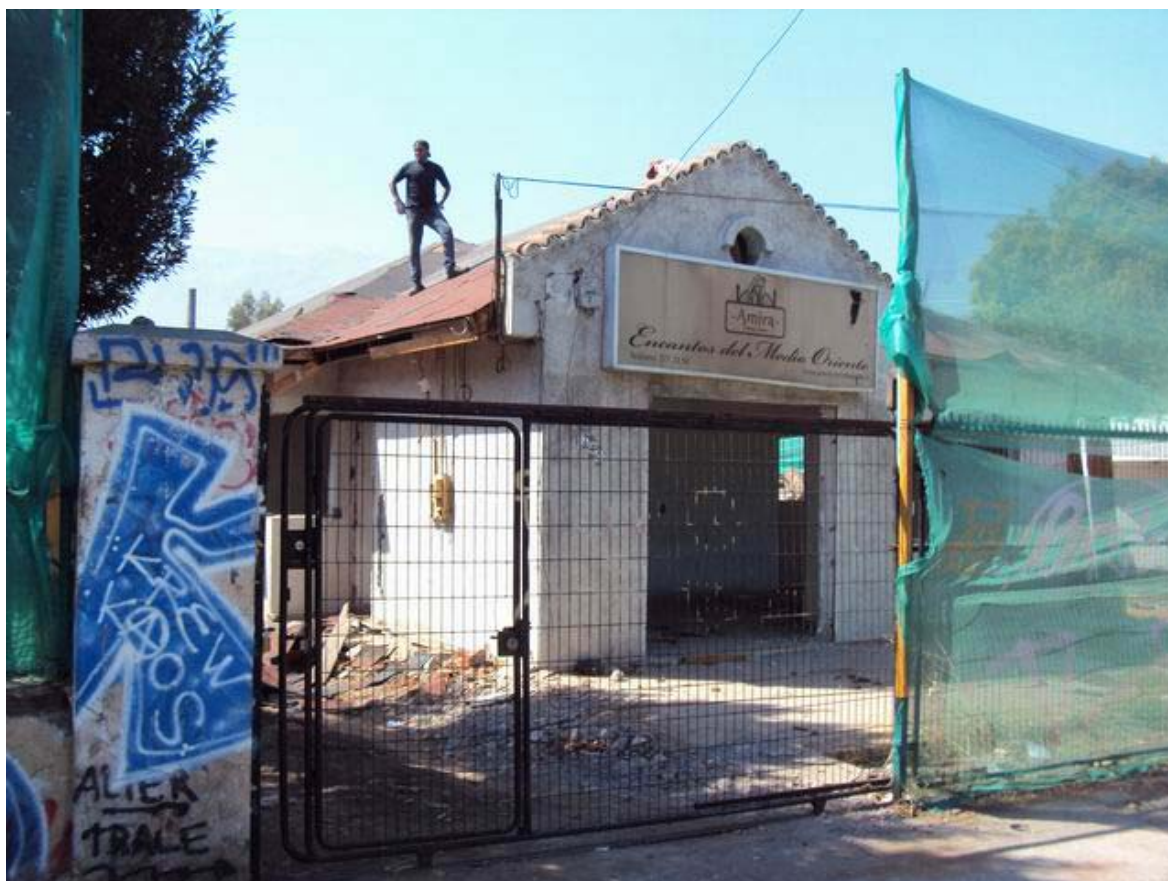
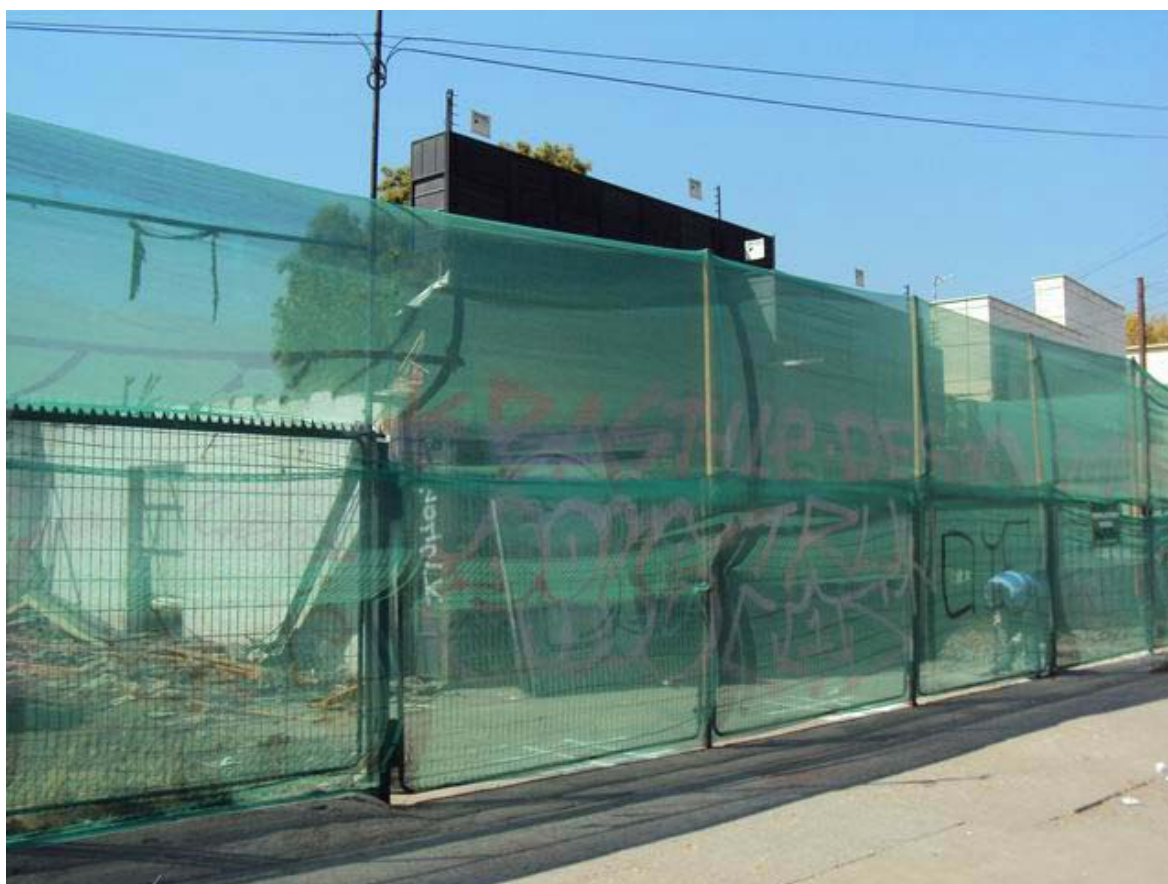
| Proyecto inmobiliario en desarrollo. Fase de derribo, ubicado en C/ Egaña 240 y 260 pero que probablemente abarque mayor número de predios. Actualmente en fase de derribo de las edificaciones afectadas en el lote n° 44 y 45. | | | |
| Hay que verificar la interferencia del proyecto AVO Tramo 2 con el permiso de edificación concedido por la D.O.M. a fin de valorar el impacto real sobre el proyecto inmobiliario de la solución de Ingeniería dado que al tratarse de una expropiación total del predio es probable que se afecte el proyecto inmobiliario que se habrá concedido en base a la línea oficial de edificación de 30 metros vigente en La Reina. | | | |

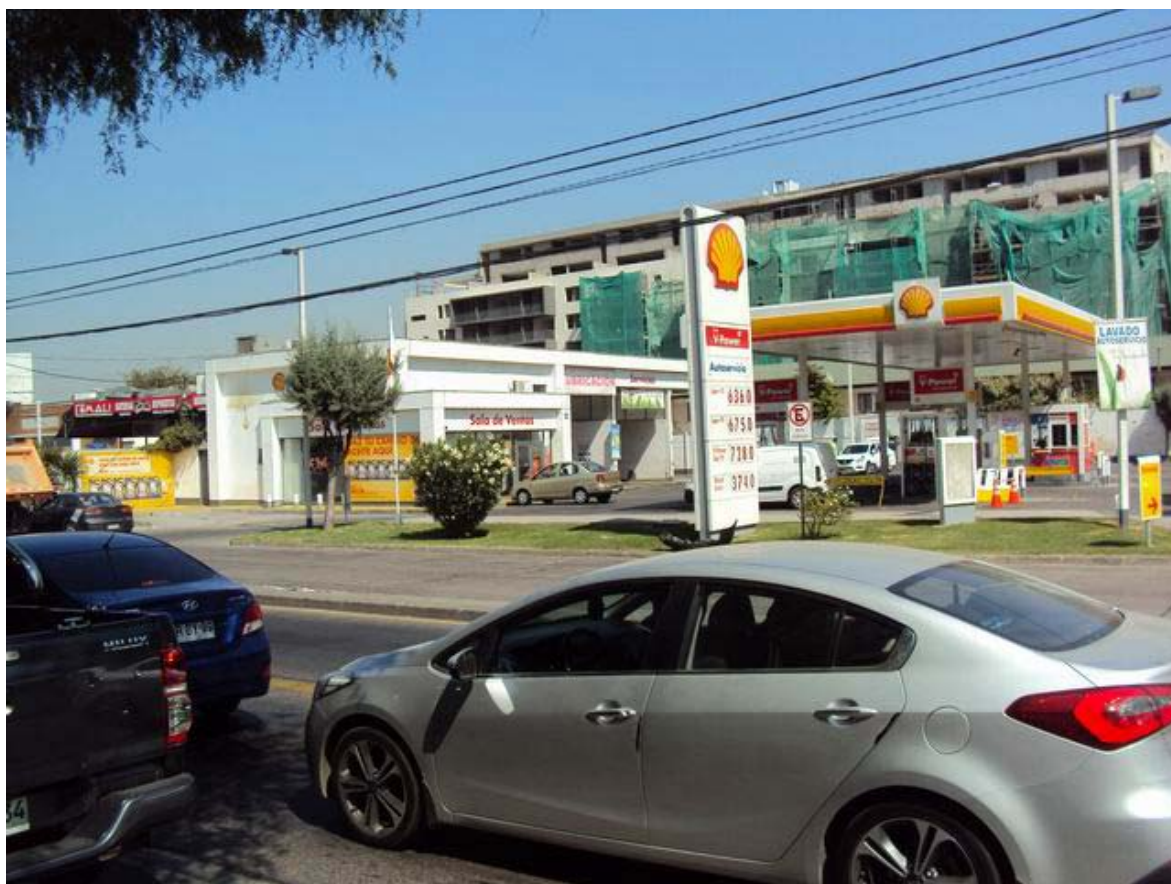
| <b>CROQUIS:</b><br> | | | |

| <b>DESCRIPCIÓN</b><br>Estación de servicio SHELL ubicada en Calle Francisco Villagra 5681. | | | |
| <b>USO ACTUAL</b><br><b>ESTADO DE CONSERVACIÓN</b> Bueno<br><b>SUPERFICIE APROXIMADA</b> 600 | | <b>MATERIALIDAD</b> Estructura Metálica<br><b>ANTIGUEDAD</b> 8 años<br><b>ZONIFICACIÓN</b> | |
| <b>ANÁLISIS IMPLICANCIA DE AFECTACIÓN</b><br>Se trata de un punto duro que impone restricciones a la Ingeniería del Proyecto no resultando afectado con la Solución prevista en el Tramo 2 del proyecto AVO. | | | |

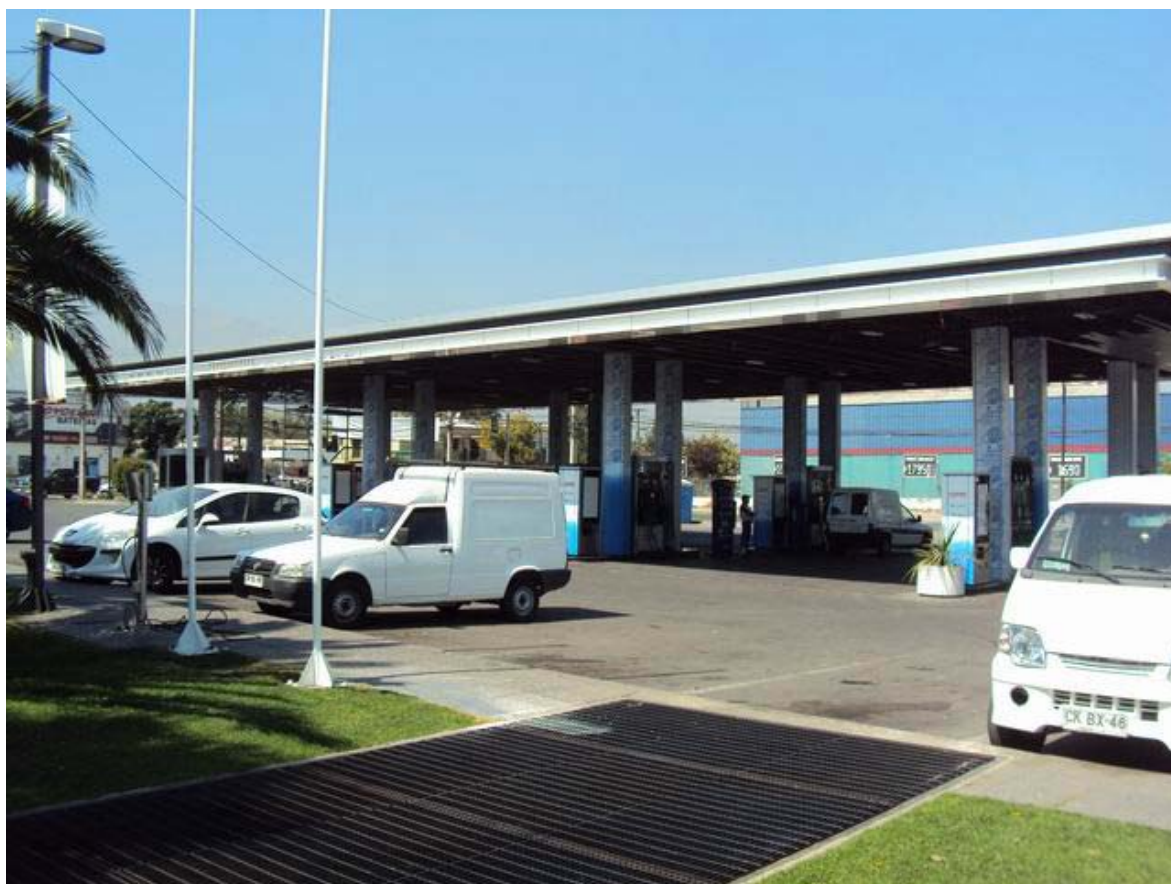
**CROQUIS:**

Estación de servicio COPEC ubicada en Avda. Oriental n° 5710

**ESTADO DE CONSERVACIÓN** Regular

Se trata de un punto duro que impone restricciones a la Ingeniería del Proyecto no resultando afectado con la Solución prevista en el Tramo 2 del proyecto AVO.
