## CATASTRO DE PUNTOS DUROS - FICHA Nº 1

**OBRA EN ESTUDIO:** ESTUDIO ESTIMACIÓN DE COSTOS DE EXPROPIACIONES: AMÉRICO VESPUCCIO ORIENTE, TRAMO 2 (SECTOR 3). PRÍNCIPE DE GALES - LOS PRESIDENTES

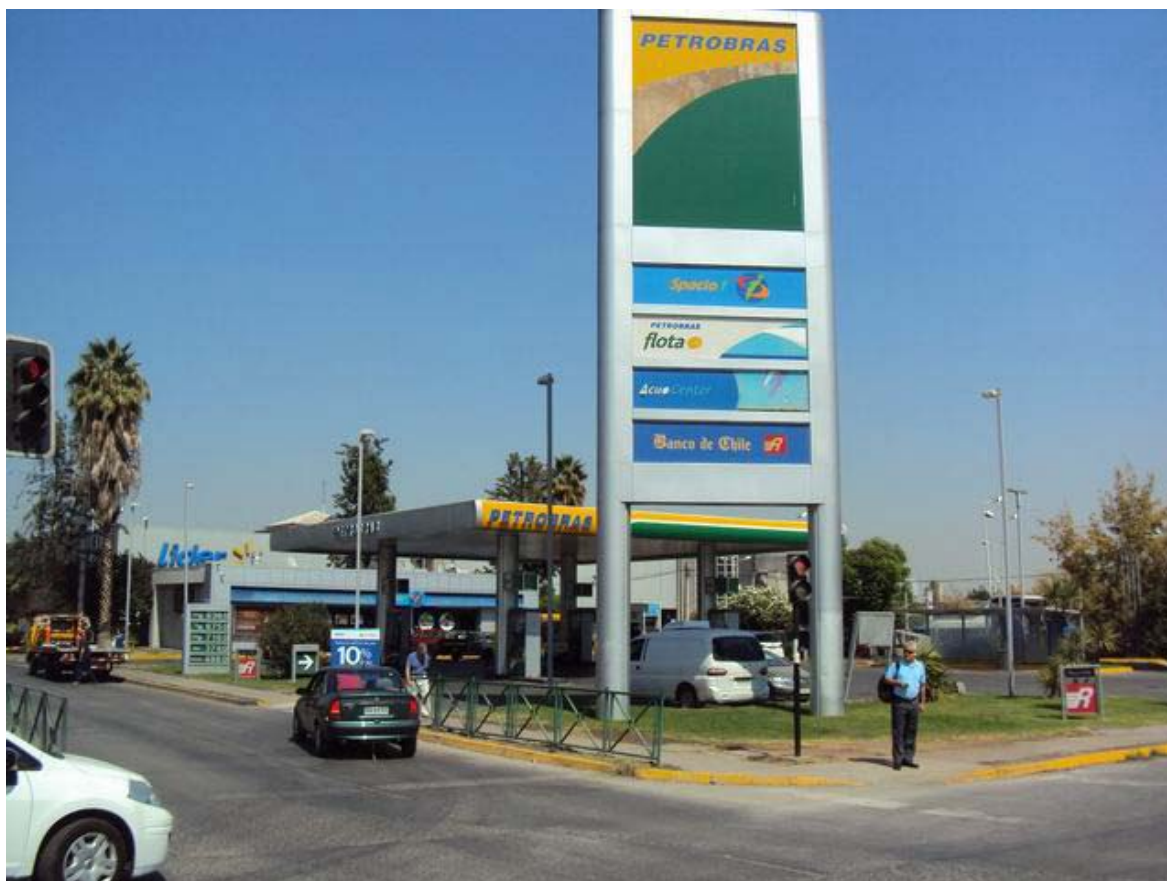
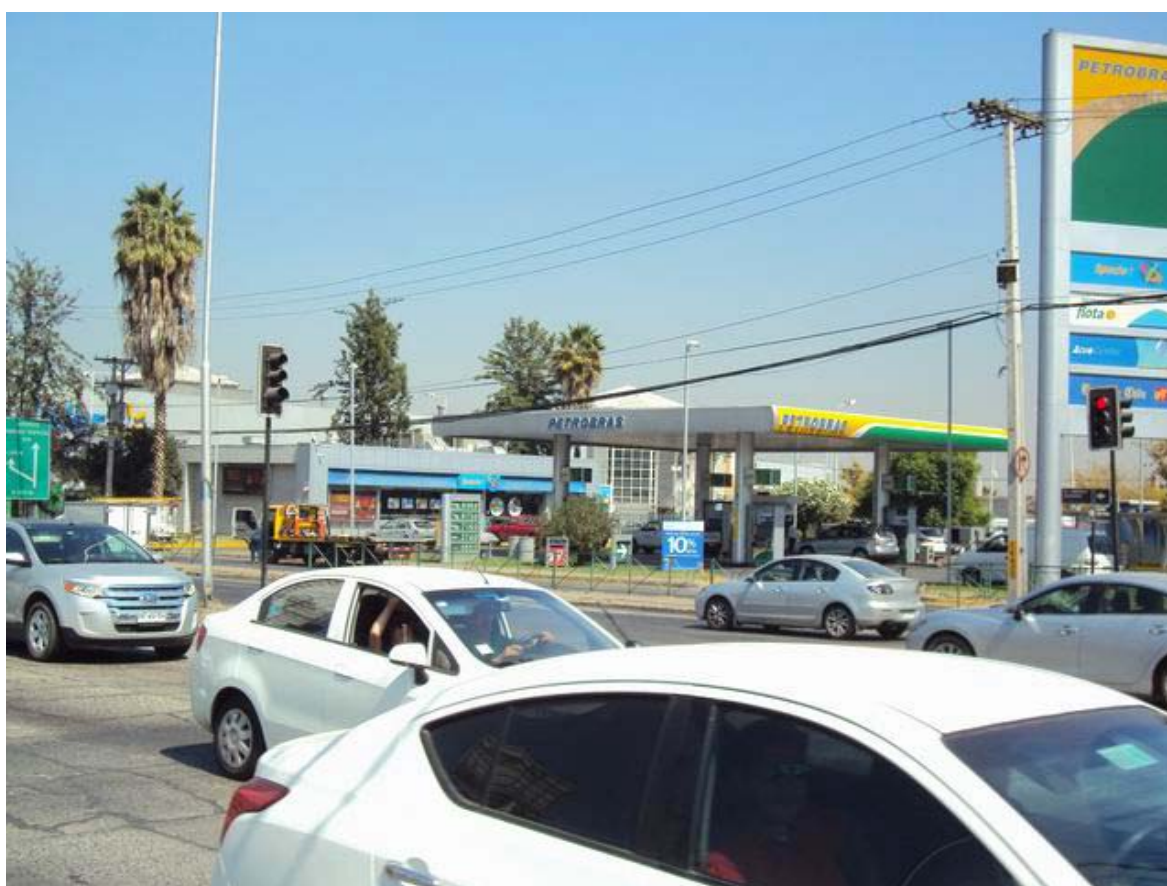
**CROQUIS:**

Estación de Servicio PETROBRAS con edificio de surtidores, servicio de lavado y sala de ventas. Rol de Avalúo Fiscal 5669-5 de la Comuna de Ñuñoa.

**ESTADO DE CONSERVACIÓN** Buenos

Estación de servicio en funcionamiento que probablemente derive en una elevada indemnización por la expropiación.

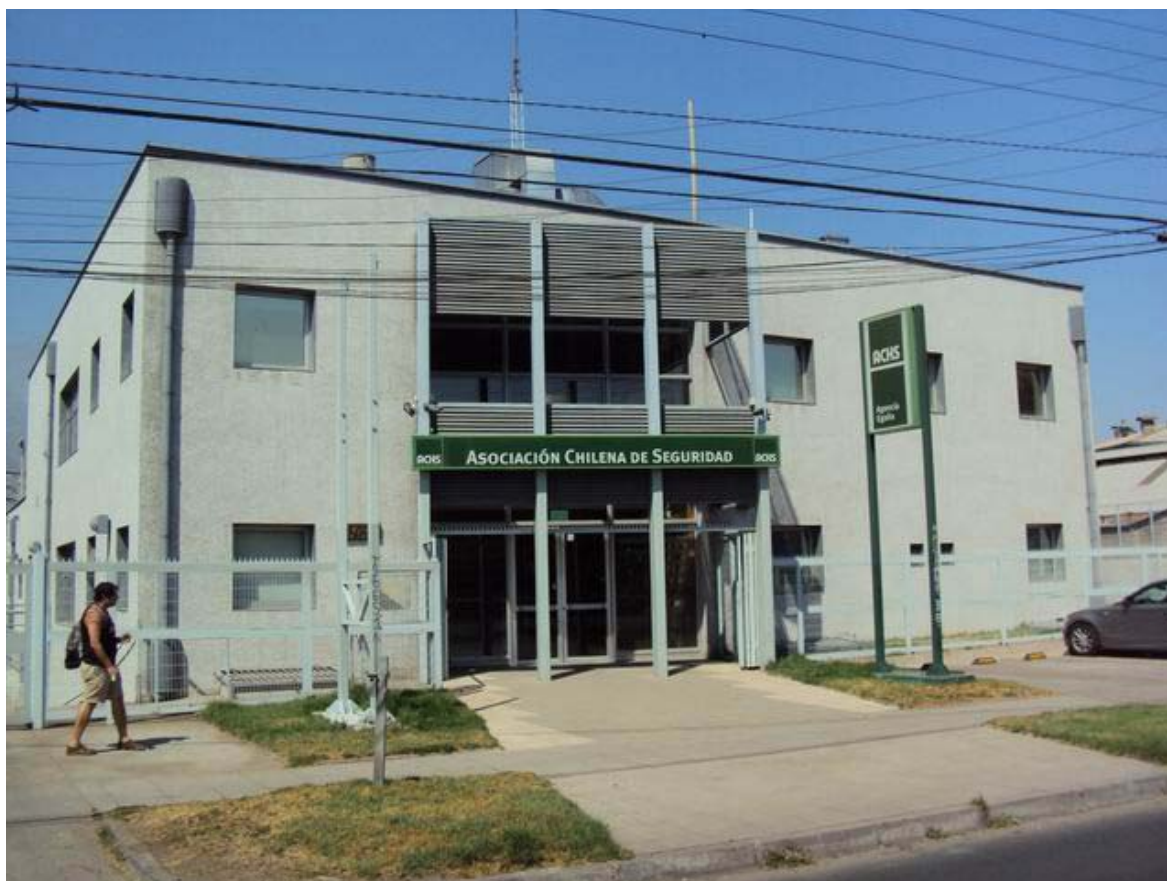
### CROQUIS:

Edificio y centro médico de la Mutual Asociación Chilena de Seguridad (ACHS). Centro Egaña ubicado en Avda. Américo Vespucio n° 1476 de la Comuna de Peñalolén. Rol Avalúo Fiscal n° 6171-9.

**ESTADO DE CONSERVACIÓN** Muy Bueno

Edificio reciente de 2 pisos y estacionamiento subterráneo. Se afecta el edificio principal de la mutual pero el terreno trasero hasta la Avda. Egaña, Rol Avalúo Fiscal 6171-8 ubicado en Avda. Egaña 1.463 y 1.477, tiene un destino como estacionamiento vinculado al centro médico. Probable demasia de terreno de unos 830 m2. Se trata de un centro médico de la ACHS que implica un impacto al medio humano de este sector de Peñalolén.

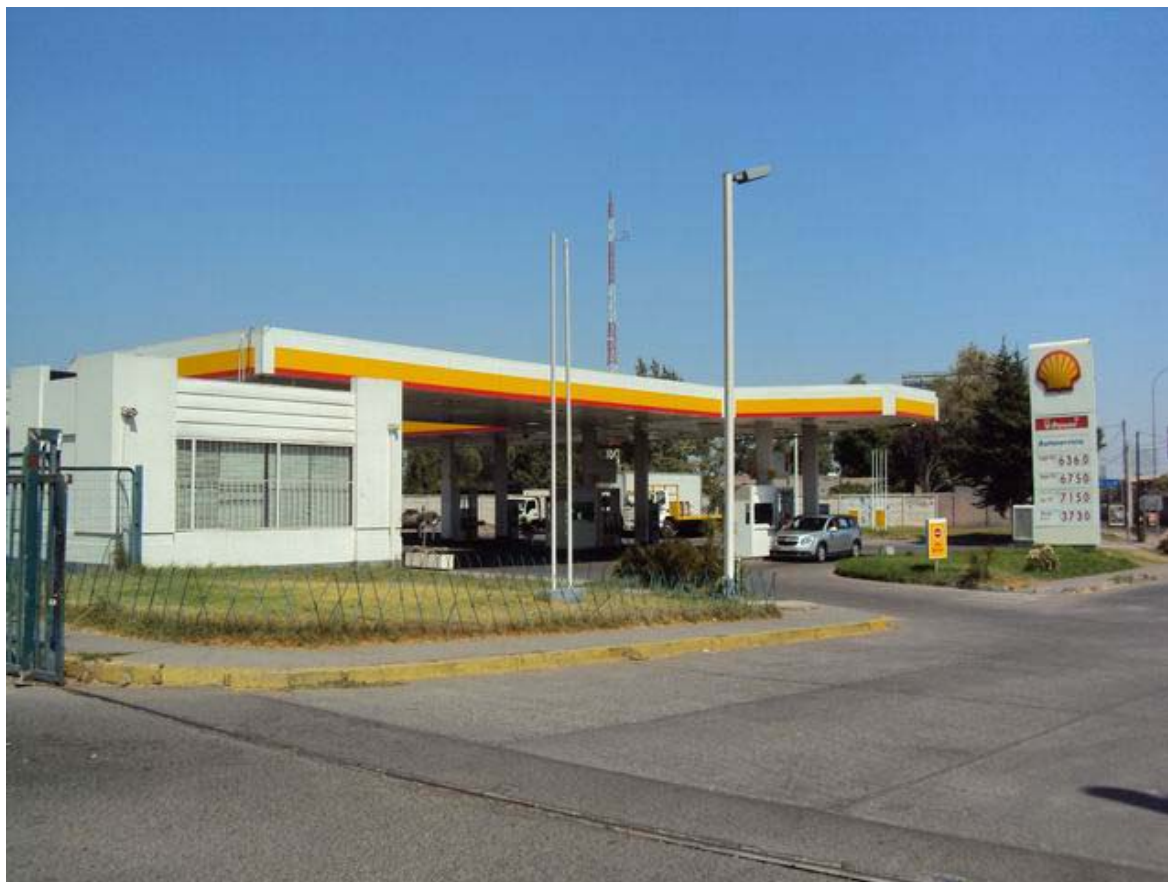
**CROQUIS:**

Estación de servicio SHELL ubicada en la Avda. Américo Vespucio n° 1828, esquina Rotonda Grecia.

**ESTADO DE CONSERVACIÓN** Bueno

Se trata de un punto duro que impone restricciones a la Ingeniería del Proyecto no resultando afectado con la Solución prevista en el Tramo 2 del proyecto AVO.

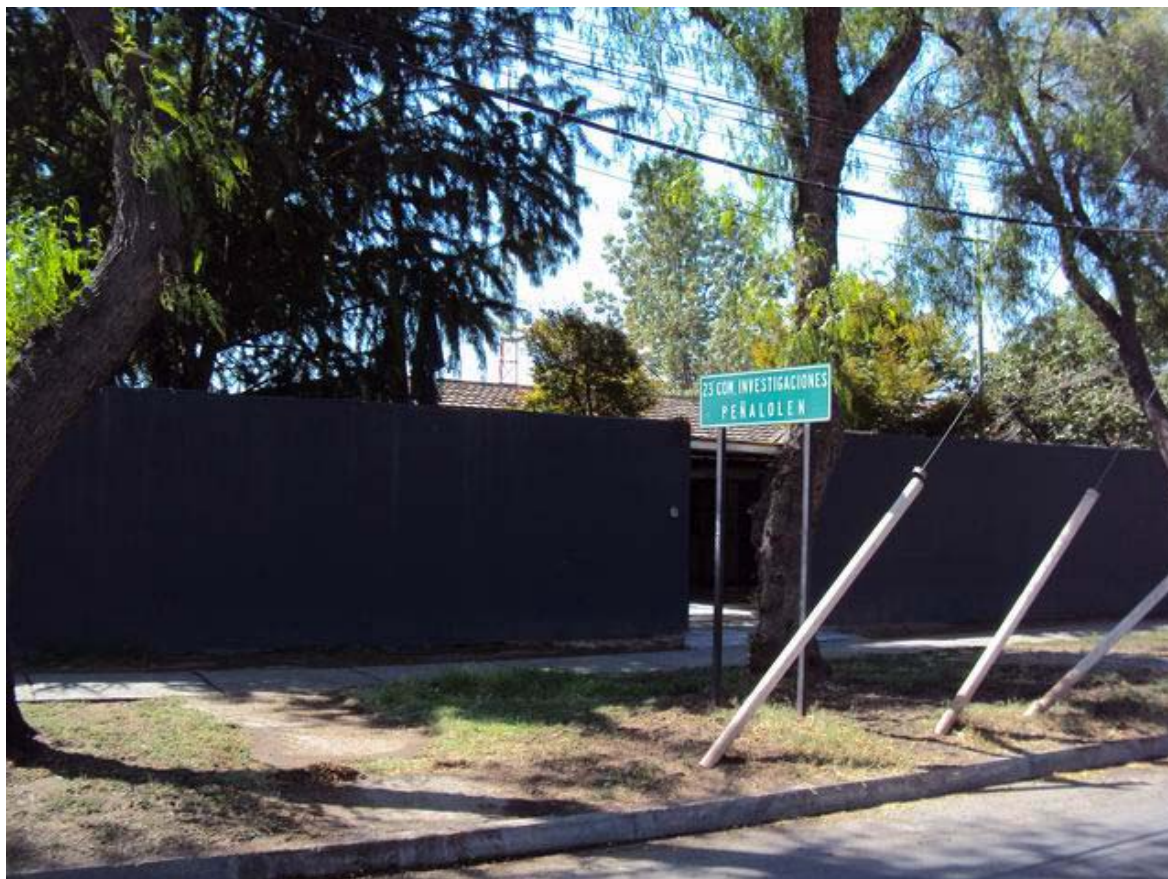
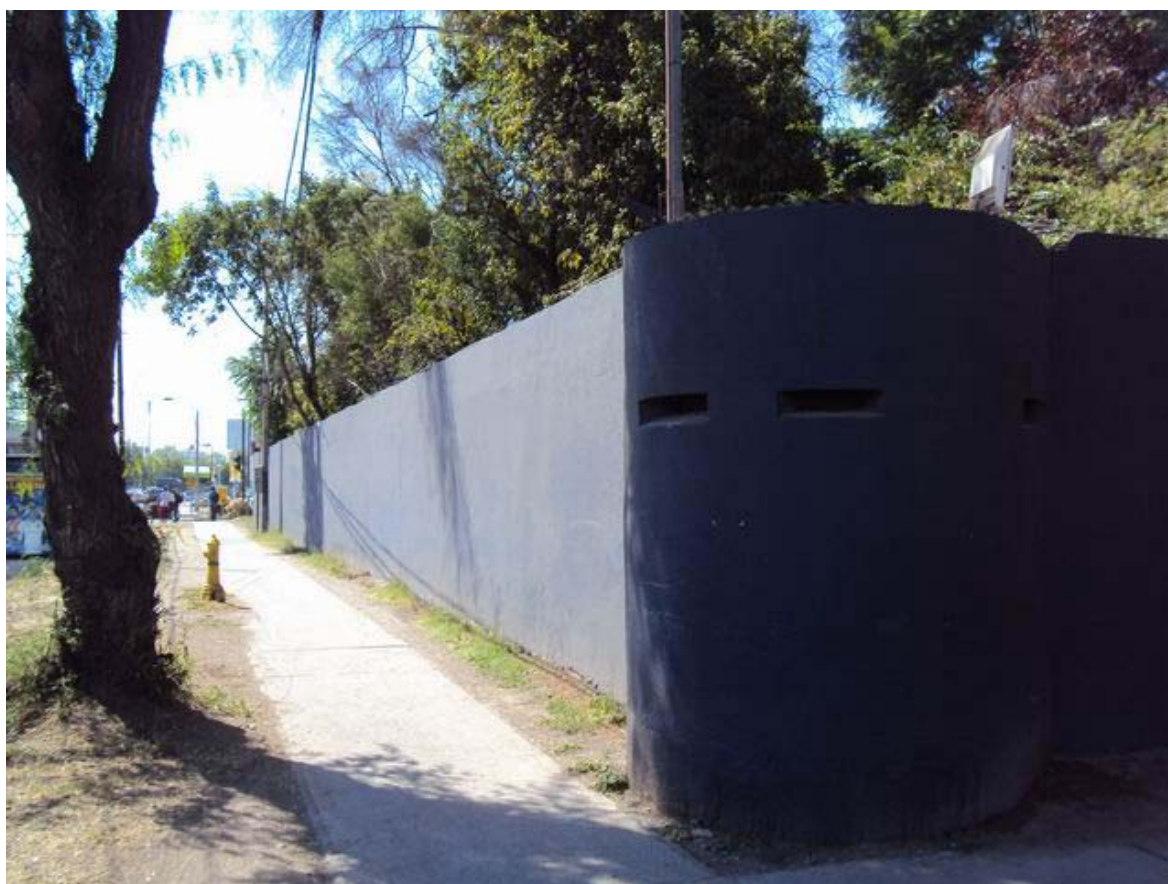
**CROQUIS:**

Comisaría n° 23 de la Policía de Investigaciones de Chile ubicada en la C/ El Lago n° 5720 de la Comuna de Peñalolén.

**ESTADO DE CONSERVACIÓN** Bueno

Este Equipamiento tiene una afectación de terreno por la construcción de una vereda. Se afecta una edificación adosada al muro de cierre exterior. El inmueble es propiedad de la Municipalidad de Peñalolén y se encuentra entregado en comodato para destinarlo al funcionamiento de la 23ª Comisaría de Investigaciones por un plazo de 99 años en virtud de Acuerdo del Consejo Municipal en Sesión Ordinaria n° 35 de fecha 07-01-2010.

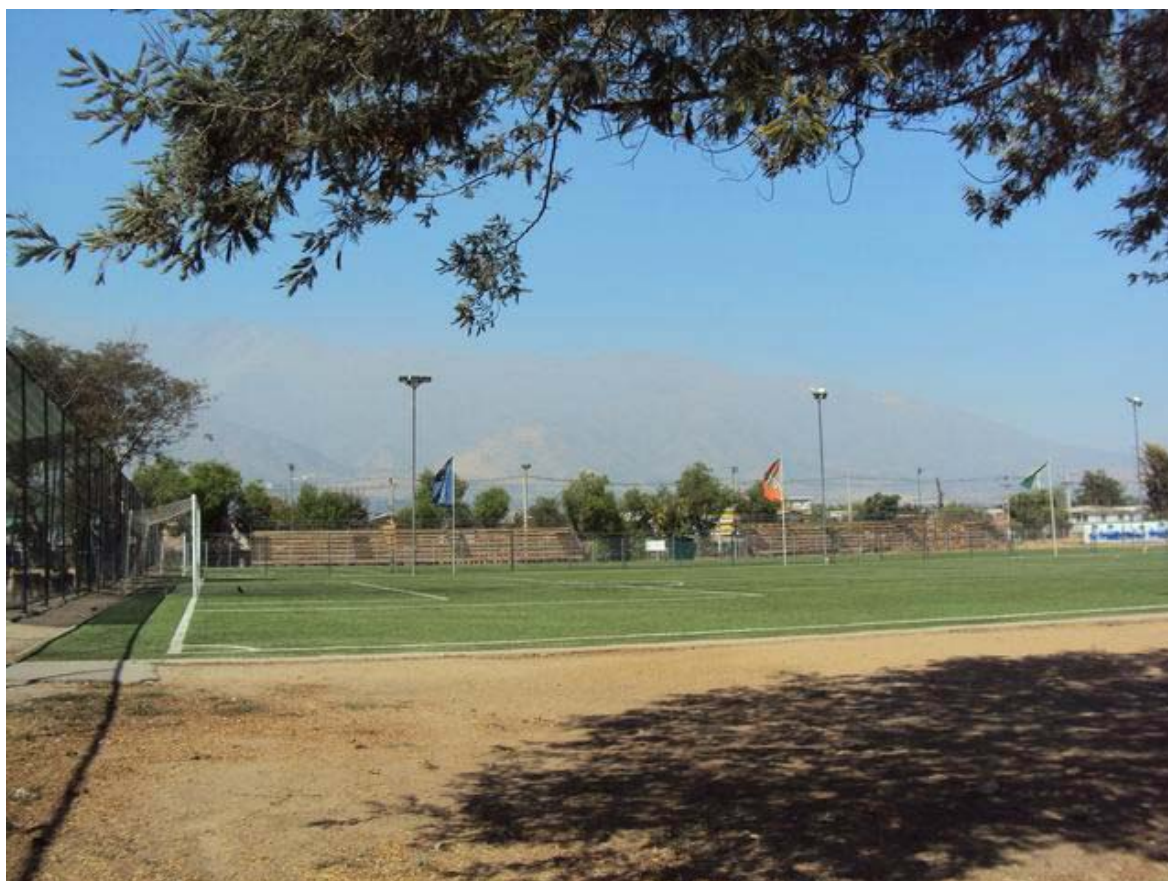
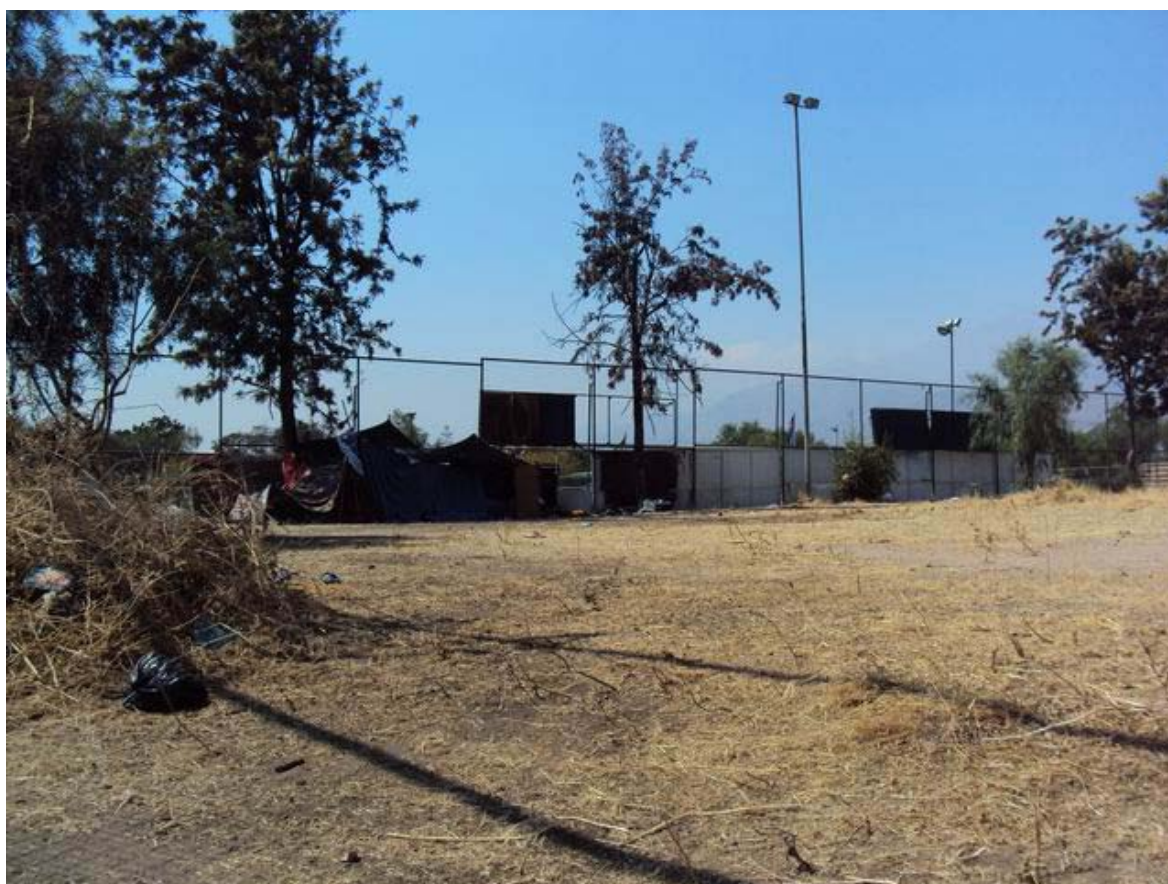
| <b>DESCRIPCIÓN</b><br>Instalaciones deportivas del Club Deportivo Honorino Landa de la Comuna de Peñalolén. Las canchas deportivas tienen césped artificial instalado recientemente, año 2014. | | |
| <b>USO ACTUAL</b> Centro deportivo y sitio eriazo<br><b>ESTADO DE CONSERVACIÓN</b> Muy bueno<br><b>SUPERFICIE APROXIMADA</b> | <b>MATERIALIDAD</b> Césped sintético artificial<br><b>ANTIGÜEDAD</b> 15 años<br><b>ZONIFICACIÓN</b> EQ- Equipamiento - PRC Peñalolén | |
| <b>ANÁLISIS IMPLICANCIA DE AFECTACIÓN</b><br>No se afectan las canchas de multifútbol ni ninguna instalación que impida el futuro funcionamiento normal del Club Deportivo. En el terreno eriazo aledaño a las canchas deportivas existen alguna toma o campamento ilegal que podría obligar a estudiar algún tipo de medida de compensación en el proyecto. | | |

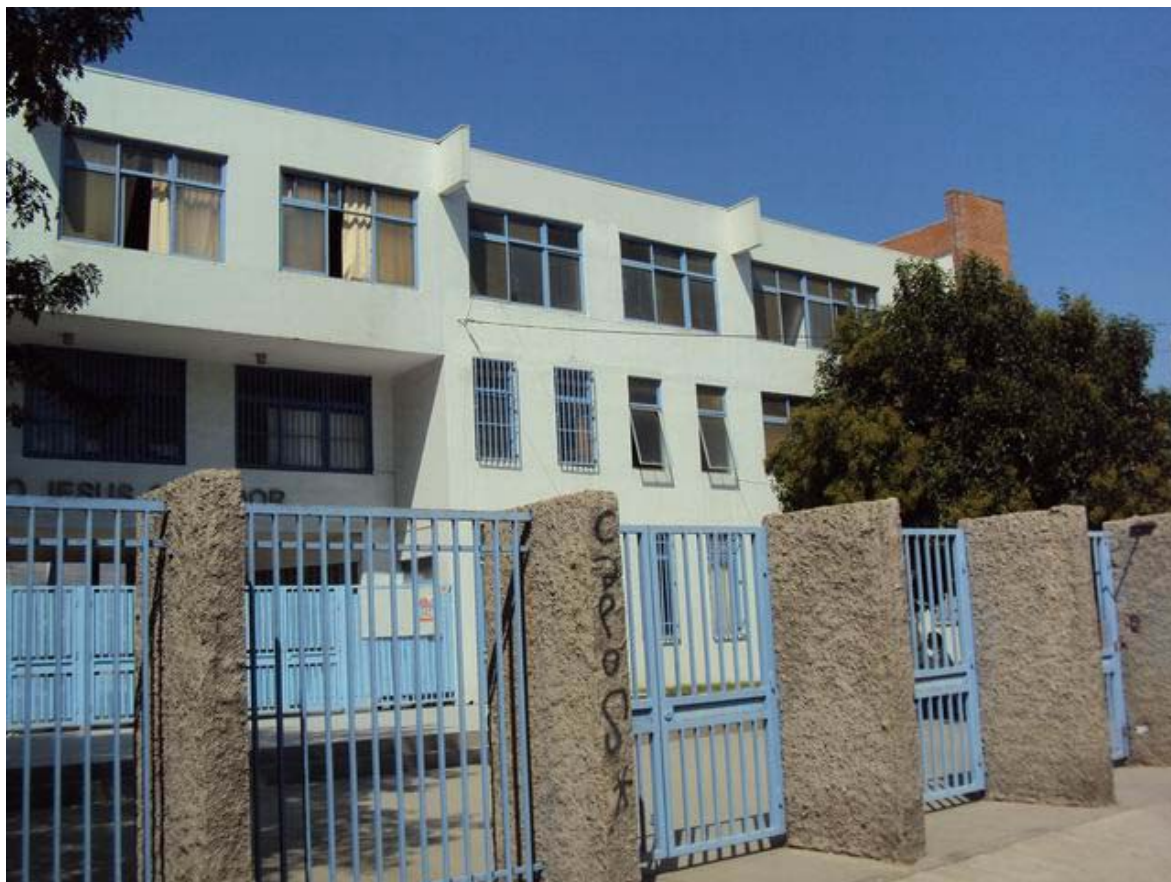
| Se trata de un punto duro que impone restricciones a la Ingeniería del Proyecto no resultando afectado con la Solución prevista en el Tramo 2 del proyecto AVO. | | | | | | | |

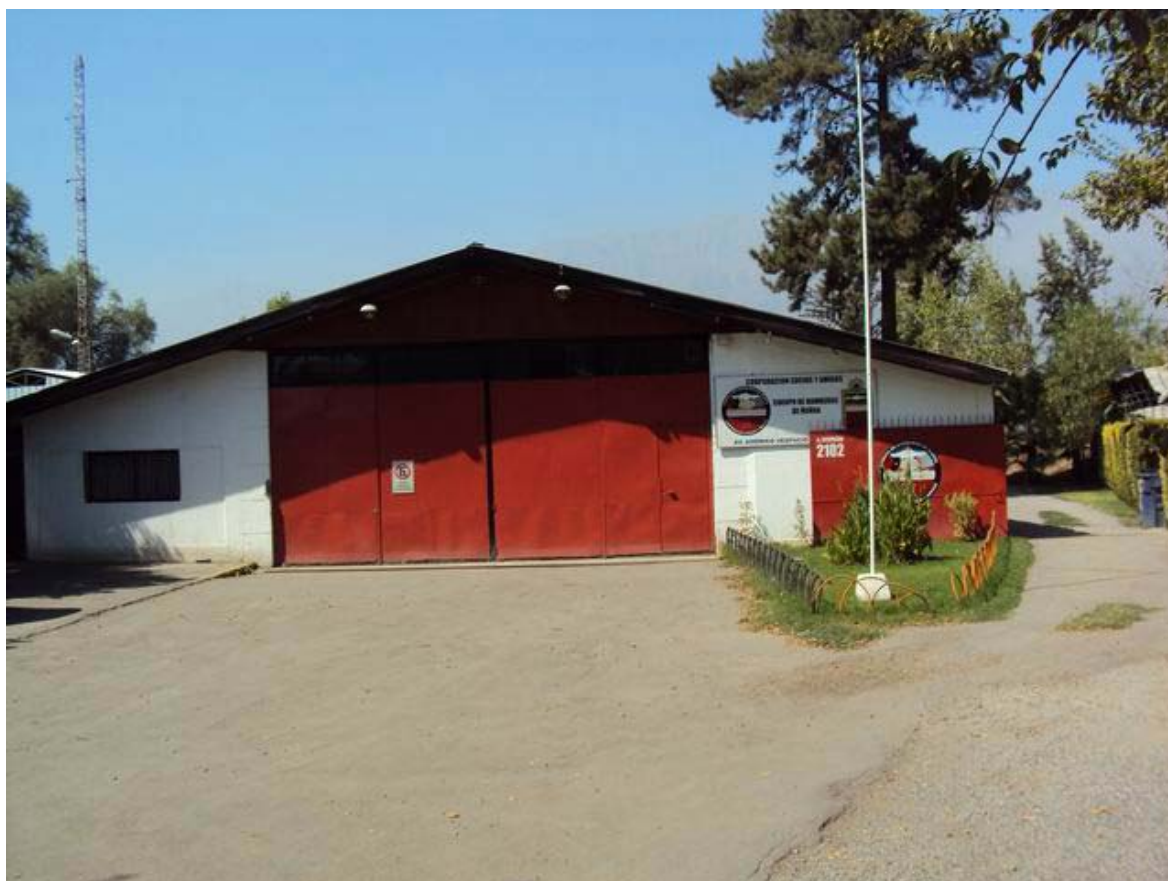
**CROQUIS:**

Se trata de un punto duro que impone restricciones a la Ingeniería del Proyecto no resultando afectado con la Solución prevista en el Tramo 2 del proyecto AVO.

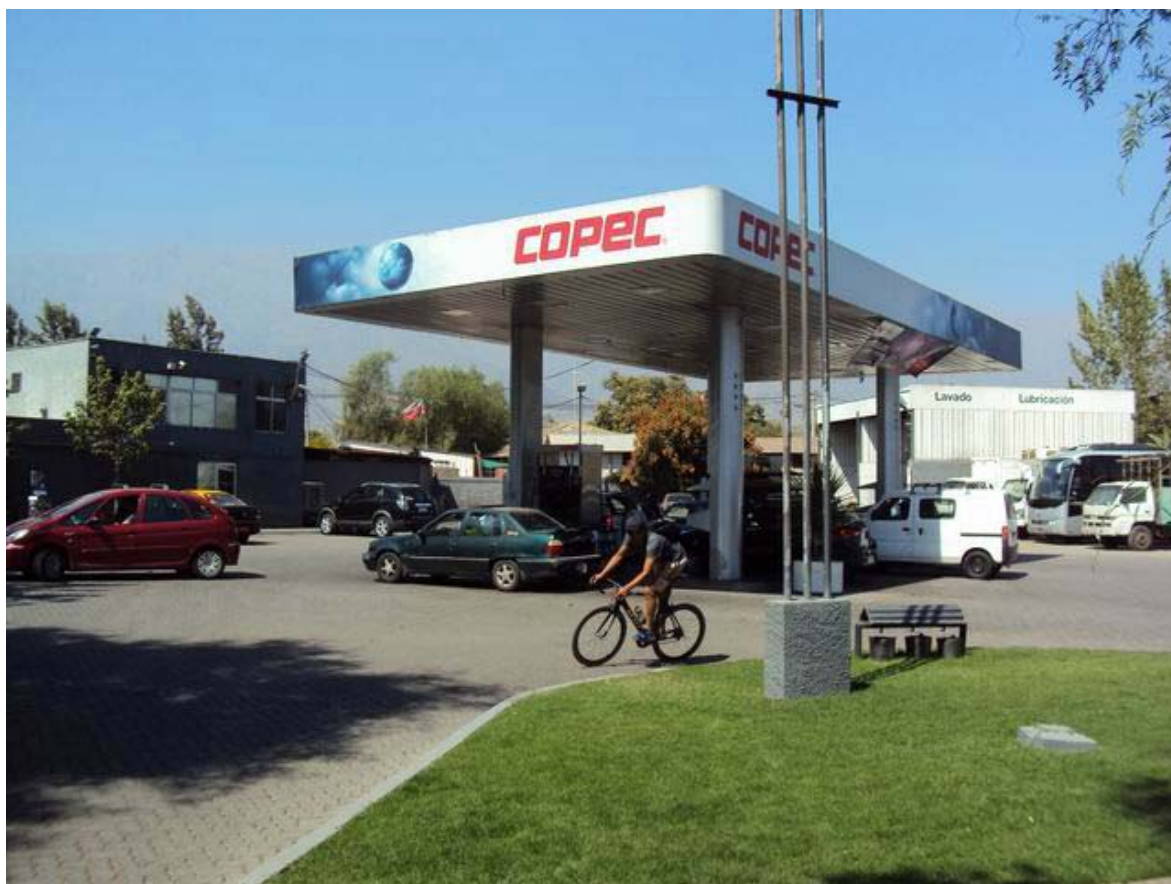
**CROQUIS:**

Se trata de un punto duro que impone restricciones a la Ingeniería del Proyecto no resultando afectado con la Solución prevista en el Tramo 2 del proyecto AVO.
