Dirección Regional de Obras Portuarias, Región de los Lagos

Estudios Básicos Borde Costero
Cascadas, Puerto Varas, Frutillar
Informe de Etapa 2- Sector Cascadas

febrero 2019

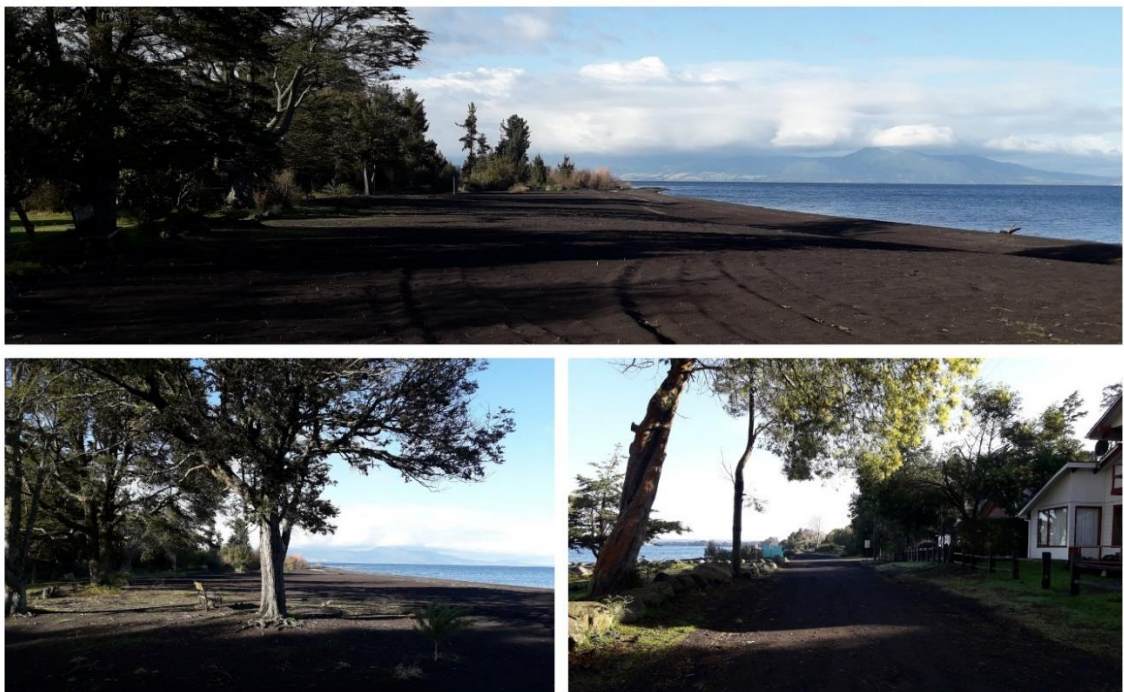
Figura 1-2 Fotografías del Sector de Estudio (Playa Cascadas)

El sector de **Playa Cascadas**, localidad que hace referencia este informe y que se ilustra en la Figura 1-1, se encuentra en la costa oriente del lago Llanquihue y posee una alta demanda en época estival. Actualmente carece de infraestructura para embarcaciones menores, estacionamientos adecuados, accesibilidad universal, baños y vestidores.
