# **ESTUDIO DE FACTIBILIDAD EMBALSE CODEGUA, REGIÓN DEL LIBERTADOR BERNARDO O'HIGGINS**

**TOMO 1**

**RESUMEN EJECUTIVO**

## **DIRECCIÓN DE OBRAS HIDRÁULICAS (DOH) DIVISIÓN DE RIEGO**

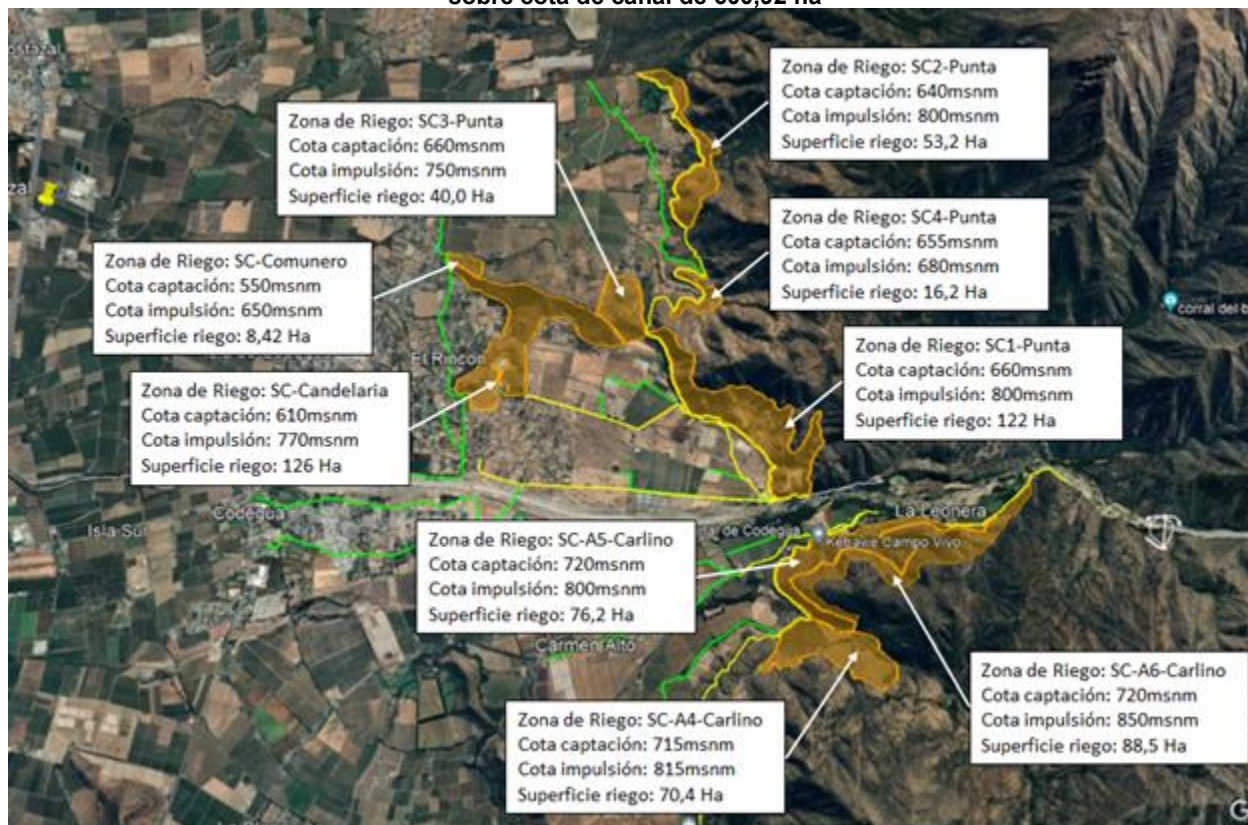
**Figura N° 4-3: Superficie máxima potencial de riego de 3.354 ha con seguridad de riego del 85% - Superficies sobre cota de canal de 600,92 ha**

La figura siguiente muestra el área de riego considerada para la superficie máxima a atender por el embalse que es de 3.354 ha.
