El presente informe, corresponde al informe final del **“ANÁLISIS HIDROLÓGICO Y MECÁNICO FLUVIAL DE QUEBRADA DE ACHA, COMUNA DE ARICA, SEGUNDO LLAMADO”**.

De acuerdo con los Términos de Referencia del estudio, el objetivo general, es obtener un estudio básico, que defina el comportamiento hidrológico, hidráulico y mecánico fluvial del río Acha y su interacción con el ámbito territorial existente.

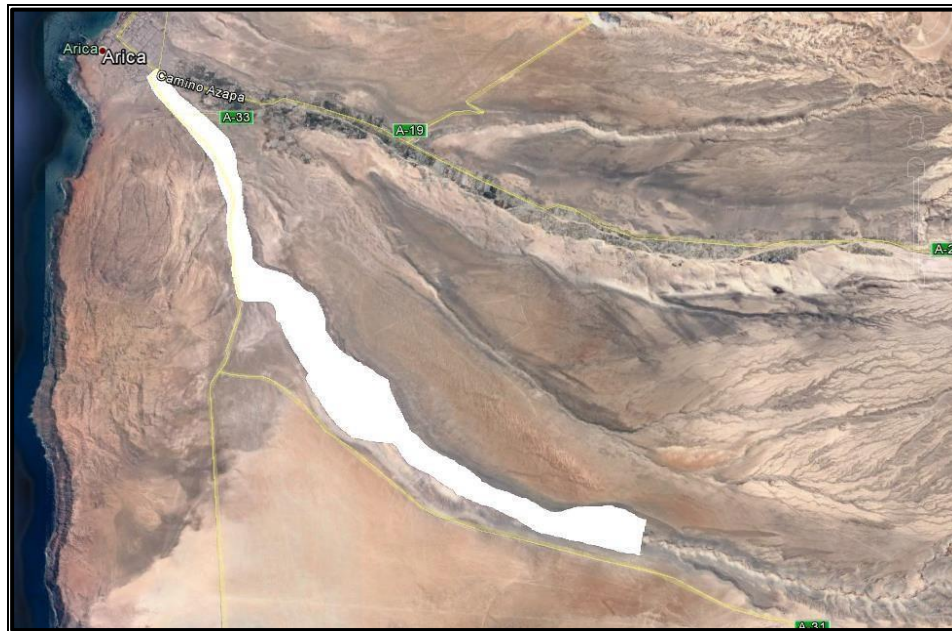
**FIGURA 1.3-1  
ÁREAS DE INFLUENCIA**

La cuenca del río san José (013) se divide en dos subcuencas: Azapa alto (0130) y Río San José (0131), de ésta última es parte la quebrada de Acha, las cuales se indican a continuación en el Cuadro 1.3-1 y se muestran en la Figura 1.3-1

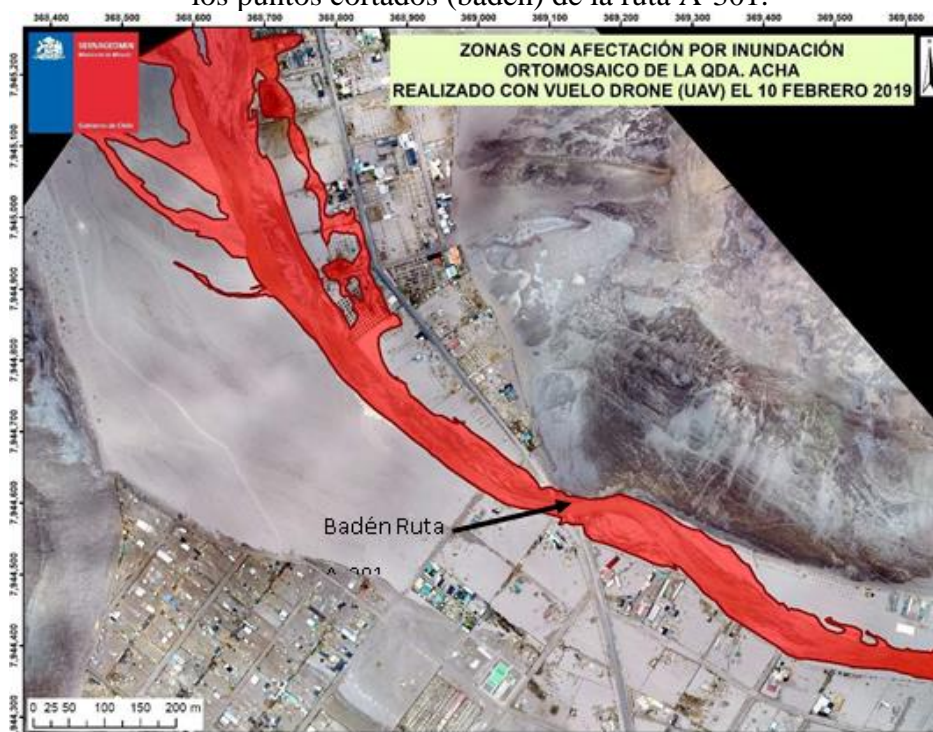
En el sector de Acha, se generaron varios cortes en la vía de acceso a las casas y daños a la infraestructura producto de la crecida de la quebrada homónima. Las observaciones de terreno para este sector están contenidas en el informe INF-2019-Arica y Parinacota-01.

En este sector se realizaron dos sobrevuelos con dron cuyos resultados constan de dos ortomosaicos con resolución de 6 cm por pixel, un modelo de superficie del terreno, curvas de nivel detalladas y modelos tridimensionales, ((para mayor información ver el informe: INF-2019- Drone - Arica y Parinacota-04). Sobre el ortomosaico se fotointrepretaron las áreas afectadas por inundación en la zona, sus resultados se muestran en la Figura 1-11. En este análisis se observa que la inundación de la quebrada de Acha afectó los cultivos emplazados en la planicie del valle causando, además, cortes en varios puntos de la ruta A-301.

Figura 1-11. Zonas afectadas por inundación en la quebrada de Acha. La flecha negra indica uno de los puntos cortados (badén) de la ruta A-301.

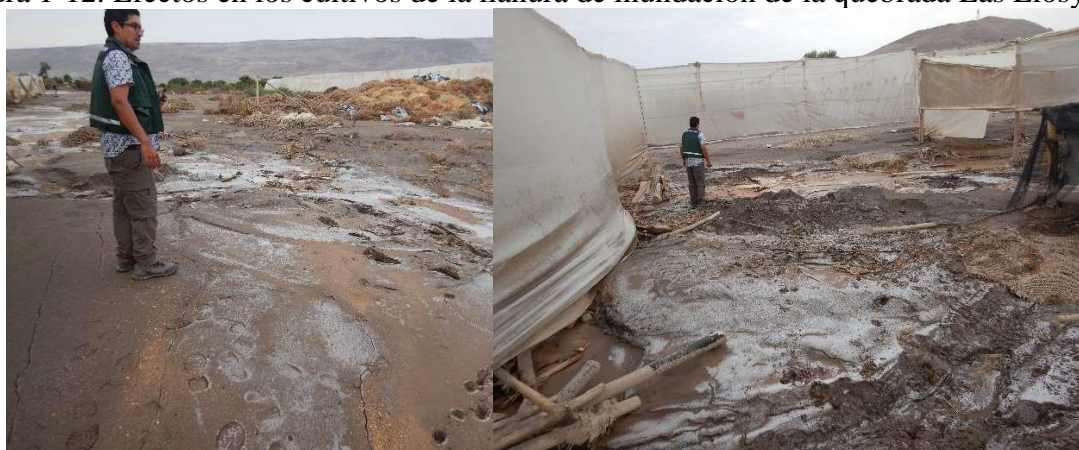
En este sector se observaron evidencias de inundación por desborde en varios puntos de la quebrada Llosyas, que afectó principalmente los cultivos de las áreas que están ubicadas en la llanura de inundación natural de la quebrada. Además, dichos cultivos cuentan con canales de regadío que también fueron sobrepasados en su capacidad, anegando otras zonas más alejadas del drenaje principal. Agricultores del lugar señalan que desde 1972 no se registraban crecidas en esa quebrada (ver Figura 1-12).

Figura 1-12. Efectos en los cultivos de la llanura de inundación de la quebrada Las Llosyas.

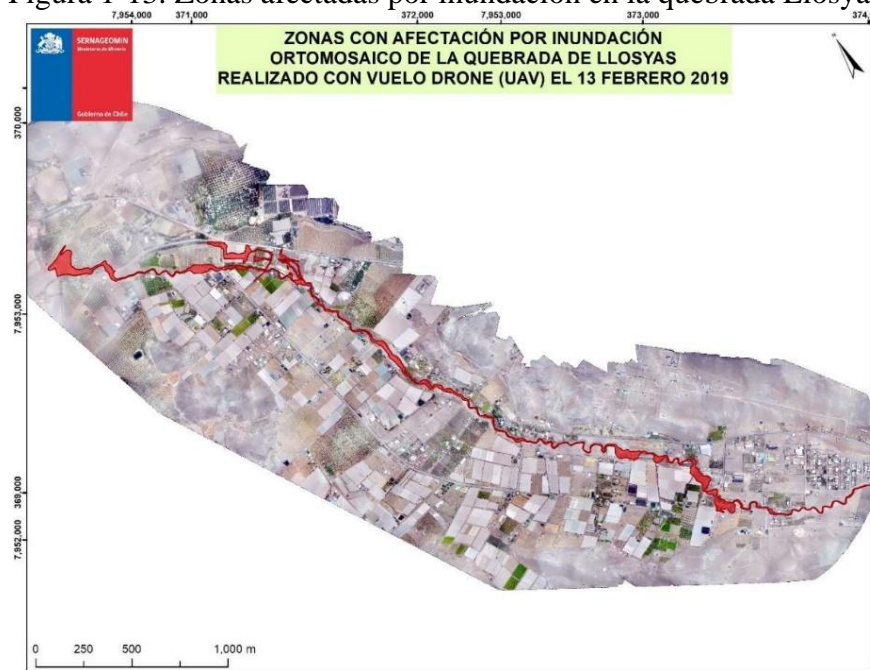
En este sector se sobrevoló con dron y se levantaron los datos de las zonas afectadas. Los resultados del sobrevuelo son un ortomosaico con resolución de 6 cm por pixel, además de un modelo de superficie del terreno, curvas de nivel detalladas y modelos tridimensionales, (para mayor información ver el informe: INF-2019-Drone-Arica y Parinacota-04). Sobre el ortomosaico se fotointrepretó el área afectada por la inundación (ver Figura 1-13).

Figura 1-13. Zonas afectadas por inundación en la quebrada Llosyas.

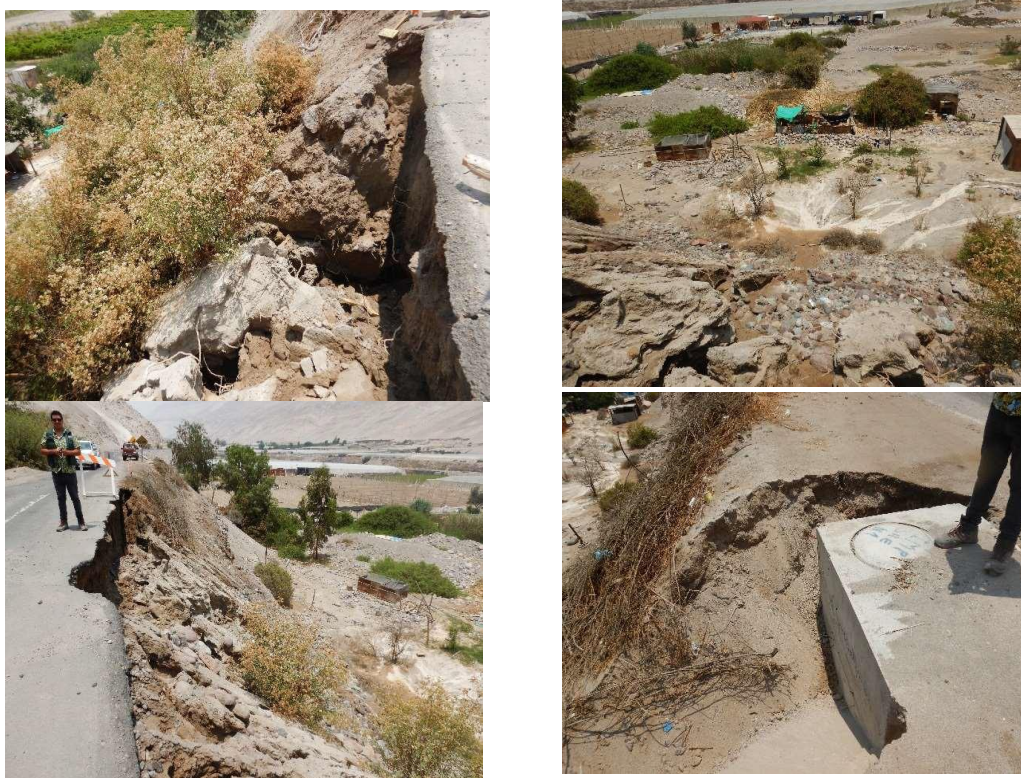
En este punto se observó una fuerte erosión en el terraplén de la ruta que generó cárcavas y surcos en la ladera norte del valle (ver Figura 1-14).

Figura 1-14. Sector km 36 de la ruta A-27 (Sector altamente erosionado por lluvias. Presencia de cárcavas y surcos).

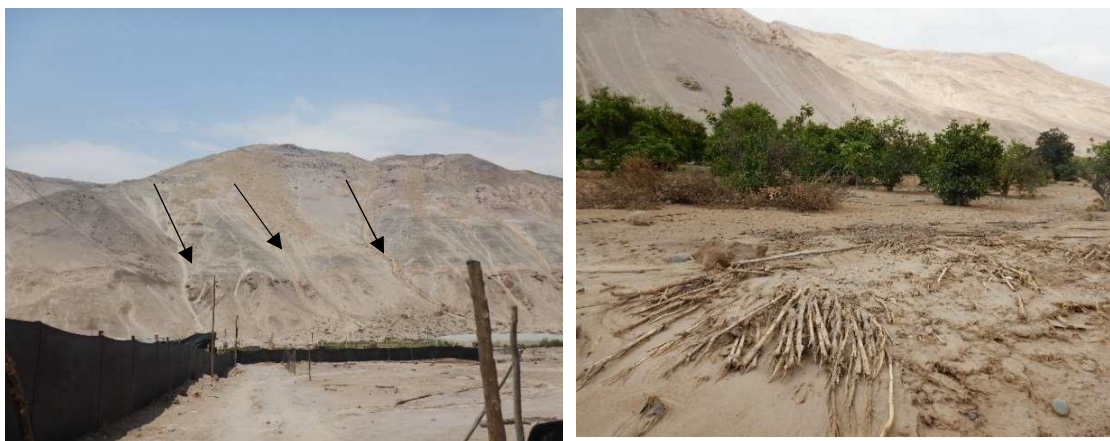
Se observaron en el sector varios flujos de detritos en quebradas laterales que afectaron las casas y cultivos en las terrazas altas del valle de Azapa. Además, estos flujos cortaron la ruta A-27 en varios puntos y anegaron por completo los canales y las tomas de agua (Figura 1-15).

Figura 1-15. Flujos de detritos generados en quebradas laterales, que antes de desembocar en la quebrada de Azapa arrasaron cultivos de las terrazas del valle.

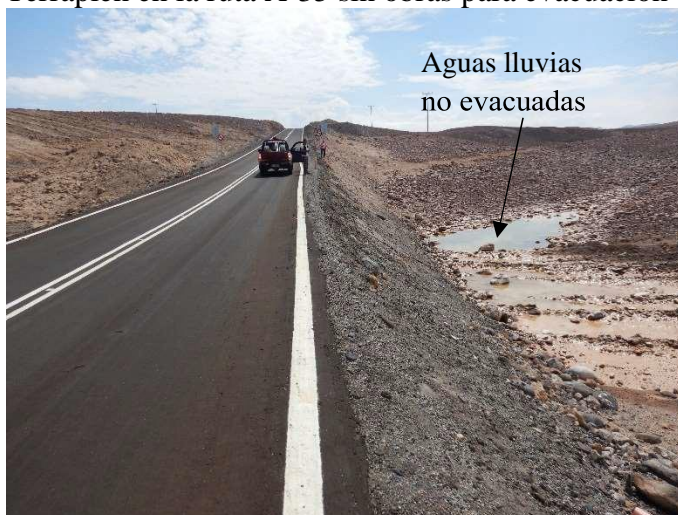
A lo largo de la ruta A-35 se observaron algunos cortes por erosión superficial y acarreo de materiales desde las quebradas laterales. Además, se pudo observar en terreno que algunos caminos no tienen canales de evacuación de aguas lluvias en su diseño, especialmente donde se construye sobre terraplenes que actúan como diques de contención de la escorrentía. Lo anterior se presenta en la Figura 1-17 y en futuros períodos de precipitaciones, podría generar un tapón para el drenaje natural, pudiendo provocar cortes del camino y desbordes hacia otros sectores.

Figura 1-17. Terraplén en la ruta A-35 sin obras para evacuación de aguas u obras de arte.

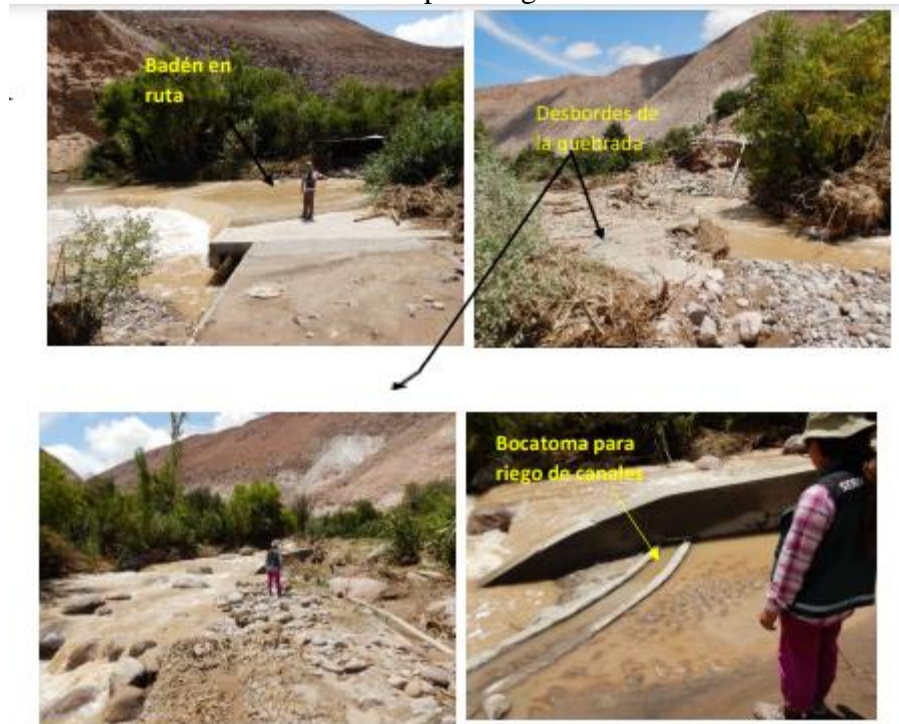
En este sector se observó un desborde de la Quebrada Sibitaya en el badén que une Codpa con el poblado de Guañacahua, Ruta A-315, dejando parcialmente aisladas a varias familias del sector. Por otra parte, se pudo apreciar la inundación de cultivos aguas arriba del badén, tal cual y como se observa en la Figura 1-19.

Figura 1-19. Desborde de quebrada Sibitaya, sector Guañacahua, la flecha amarilla indica el sector de la bocatoma para riego en la zona.

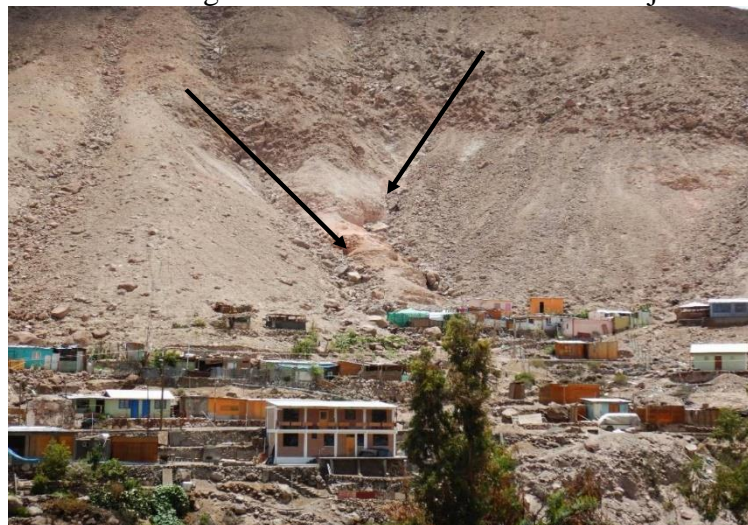
Finalmente, es importante mencionar que, en la ladera derecha, aguas abajo de la quebrada Sibitaya, se observaron viviendas con alto peligro de ser alcanzadas por remociones en masa ya que se encuentran ubicadas en el cono de deyección o en el cauce de las quebradas (ver Figura 1-20).

Figura 1-20. Casas en zonas de alcance por remociones en masa en el sector de Guañacahua, con flecha negra se indica la dirección del drenaje.

Guañacagua: se recomienda no construir viviendas en zonas con alta probabilidad de ser alcanzadas por remociones en masa, principalmente en los conos de deyección de flujos de detritos o zona de descarga, tal como lo observado en la Figura 1-20, ya que la infraestructura está muy expuesta a dichas remociones. En este sector de Guañacagua se recomienda reparar el badén, parte de la ruta y la toma del canal para riego por parte del Ministerio de Obras Publicas MOP o quien corresponda.

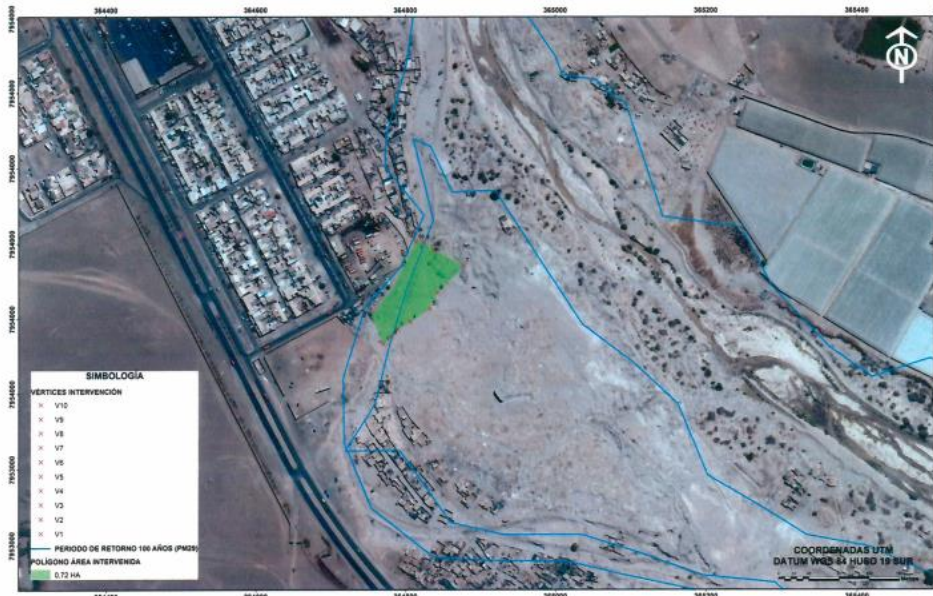
Acumulación y compactación de material fluvial y escombros en la ribera izquierda del cauce natural del río Acha, las que según lo observado consistirían en un relleno de aproximadamente 41 m de ancho por 120 metros de largo y 8 m de altura en promedio, obstruyendo por completo el cauce natural de la quebrada. El relleno en comento está conformado de material tipo arenas, gravas, bolones y escombros (basura, desechos domiciliarios, ladrillos y bloques de cemento etc.) de diversos diámetros, lo que es depositado por maquinaria pesada en el lugar, todo lo que en conjunto ha provocado una modificación del cauce natural del sector que entorpece el libre escurrimiento de las aguas y por lo tanto modifica el eje hidráulico en tiempos de avenida (ver Figura 1-21).

La ubicación de la obra no autorizada se esquematiza en la Figura 1-21, donde es posible observar que el terreno intervenido se ubica al interior del cauce natural de la quebrada del río Acha, respecto al periodo de retorno correspondiente a 100 años según estudio PM29 para el río San José, de la Dirección de Obras Hidráulicas.

Figura 1-21. Ubicación de la intervención realizada en el cauce natural de la quebrada del río Acha por el Sr. Eduardo Ñave Ramos.

En virtud de los hechos y antecedentes analizados durante la investigación llevada a cabo por esta Dirección Regional, con fecha 21 de agosto de 2017 se dicta la Resolución (Exenta) DGA XV N° 488, debidamente notificada con fecha 22 de agosto de 2017, la que resuelve Apercibir al Sr. Eduardo Ñave Ramos, para que restituya el cauce de la quebrada de Acha a su condición natural, eliminando las obras descritas en el punto anterior, y de esta forma disponer de una condición que no altere el régimen de escurrimiento de las aguas; evitando con esto, que el sector constituya un peligro para los bienes, la salud y la vida de la población que se ubica en el sector en comento.

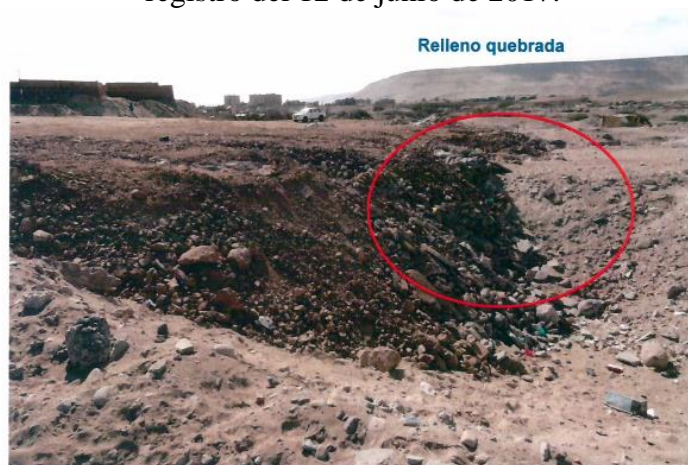
Figura 1-23. Acumulación y compactación de material no consolidado en parte baja de la quebrada, registro del 12 de junio de 2017.

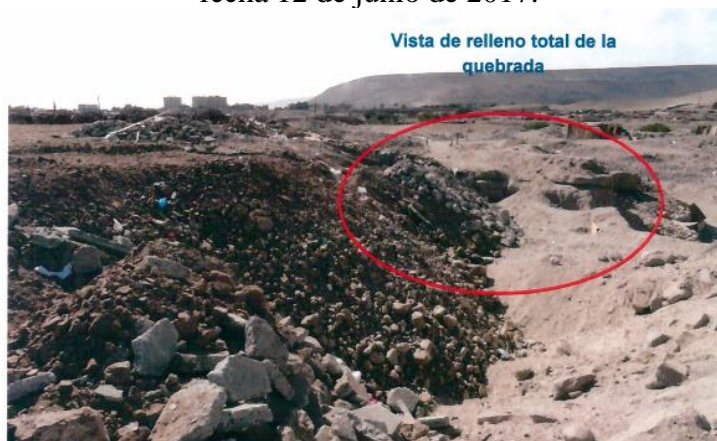
Figura 1-24. Vista del material utilizado para cubrir por completo la quebrada de Acha, registro de fecha 12 de junio de 2017.

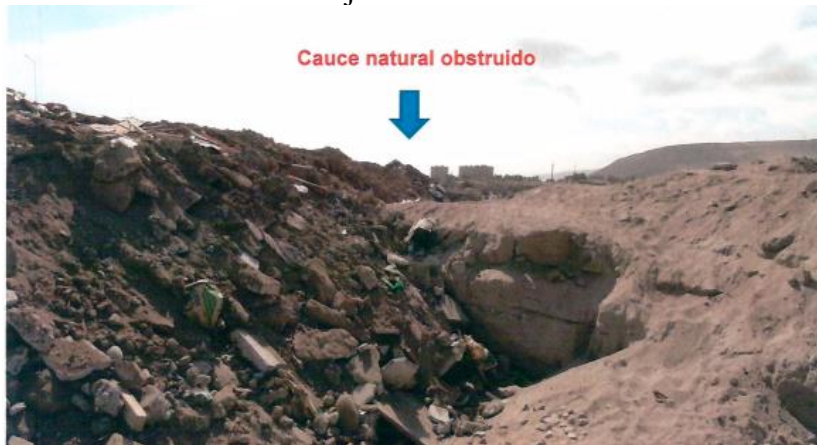
Figura 1-25. Vista de material por sobre la cota natural de la quebrada de Acha, registro de fecha 12 de junio de 2017.

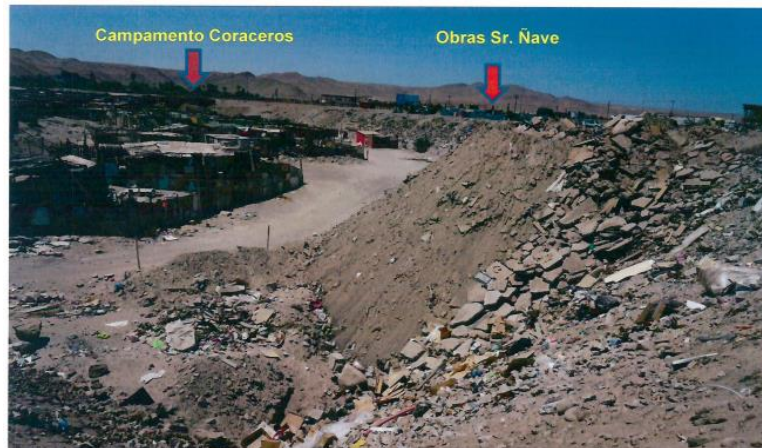
Figura 1-26. Vista actual de obras en cauce y sector habitado, registro del 01 de diciembre de 2017.

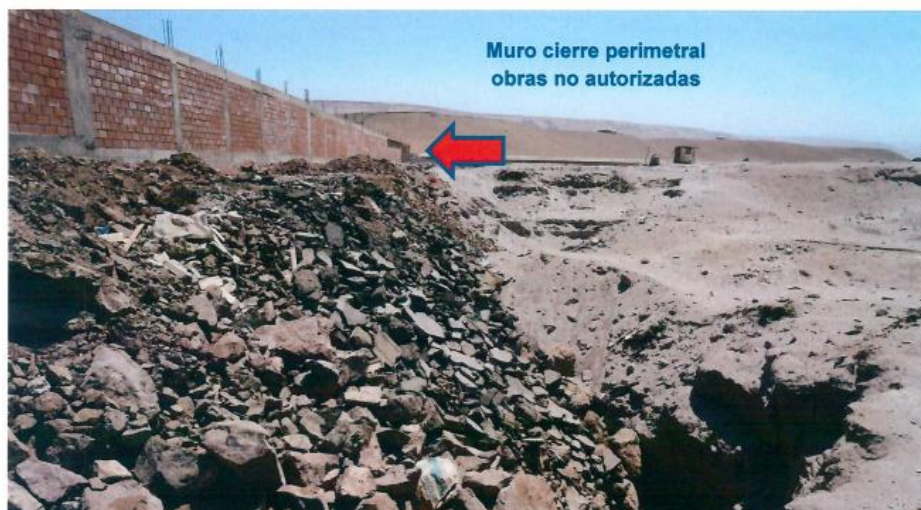
Figura 1-28. Vista actual de obras en cauce y cierre perimetral del sector intervenido, registro del 01 de diciembre de 2017.

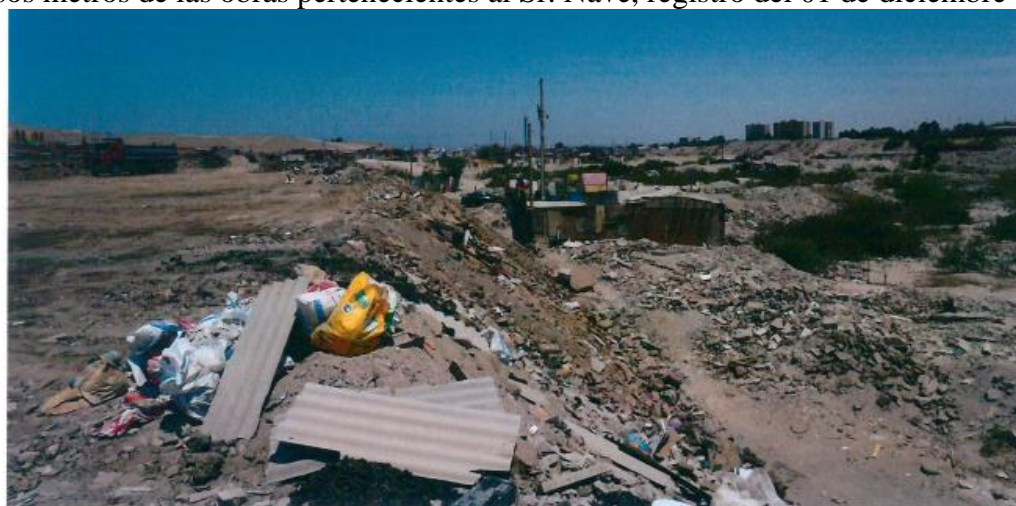
Figura 1-29. Vista actual del sector intervenido donde es posible observar la presencia de viviendas a escasos metros de las obras pertenecientes al Sr. Ñave, registro del 01 de diciembre de 2017.

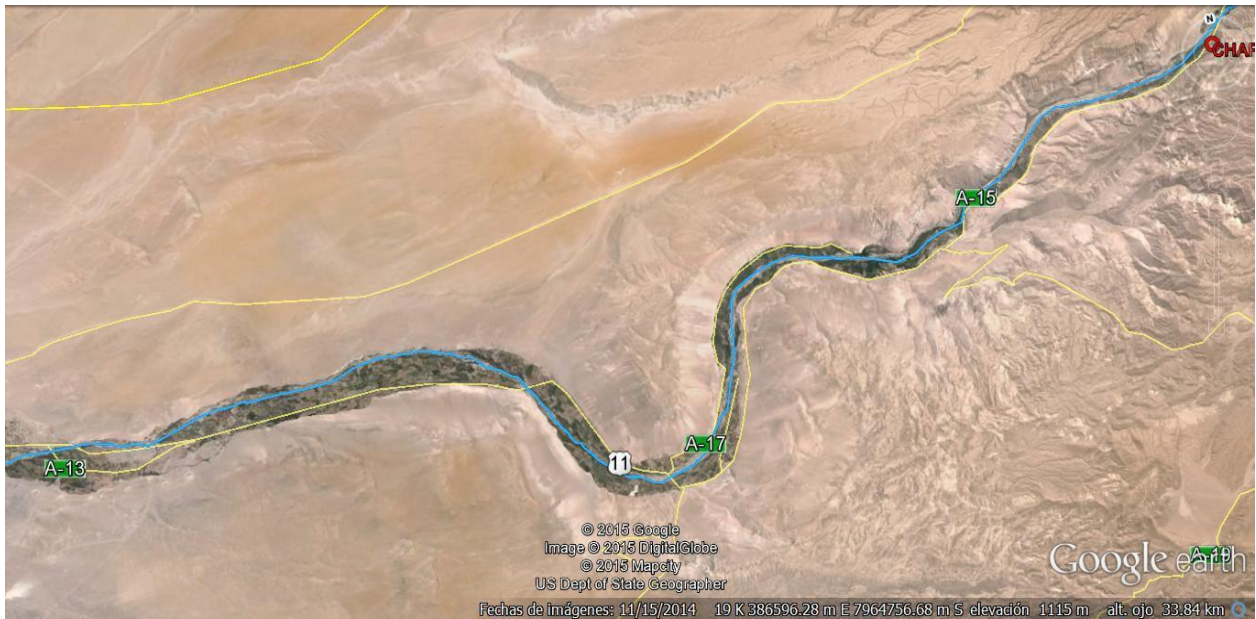
En las Figura 1-51, Figura 1-52 y Figura 1-53 se muestran tres sectores típicos del tramo en estudio. El primero que abarca unos 20 km, se extiende desde Chironta hasta Chapisca. Este es un sector de alta pendiente que denota una gran capacidad de arrastre además de abundantes fuentes de sedimento provistas por laderas inestables y fuertes pendientes transversales del valle. La caja activa del río, aguas abajo de Sora presenta una apreciable sedimentación que se ve reflejada en un patrón claramente trenzado del cauce de estiaje que va labrando brazos que confluyen y difluyen sucesivamente, generando paulatinamente una incisión de la caja en busca permanente de un nuevo equilibrio mecánico fluvial.

Figura 1-52. Segundo sector del río Lluta entre Chapisca y una sección a 10 km de la desembocadura.

La diferenciación de los distintos sectores y de subsectores dentro de cada uno, resulta crucial para la modelación del transporte de sedimento, ya que cada uno presenta distintas características hidráulicas y mecánico fluviales, con una disminución gradual de la pendiente, cambios en la forma de las secciones de escurrimiento reducciones del calibre de los sedimentos a medida que se avanza hacia aguas abajo.

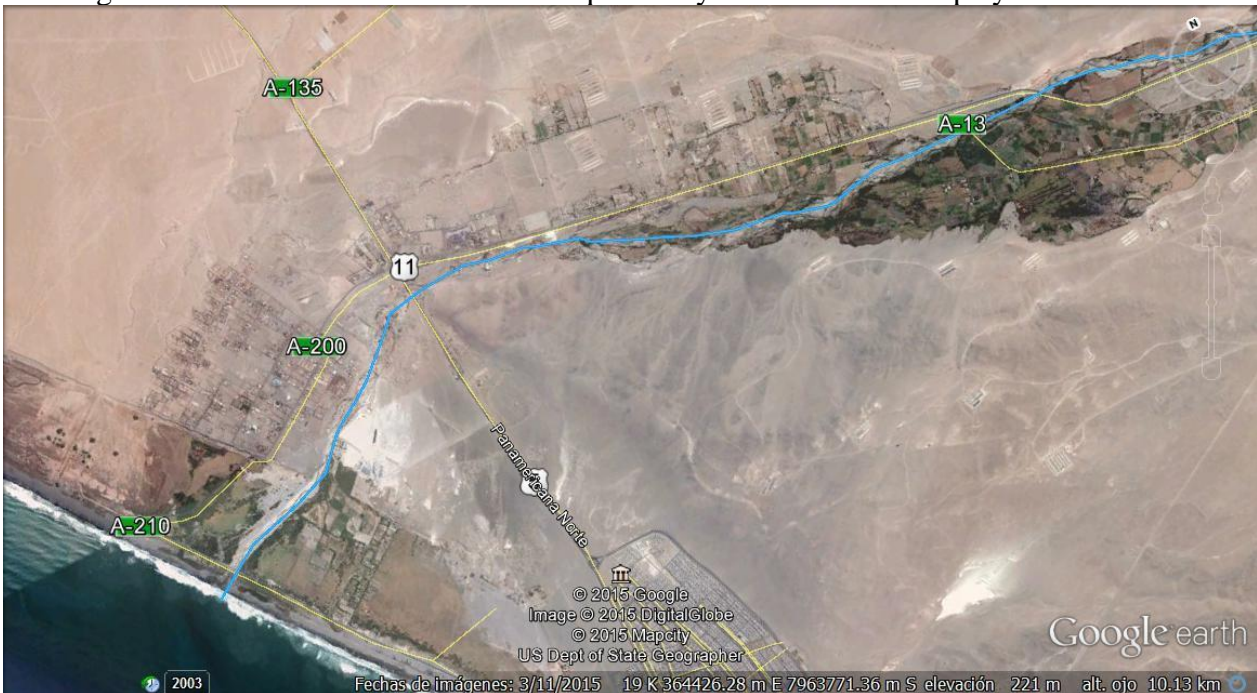
Figura 1-53. Tercer sector del río Lluta que incluye el humedal de la playa Las Machas.

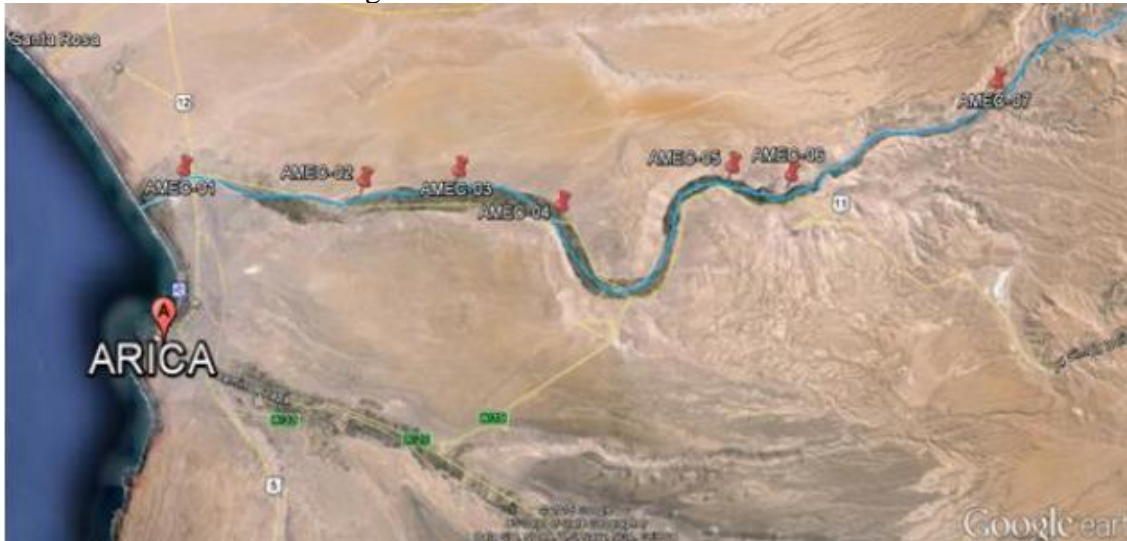
Figura 1-55. Ubicación de calicatas.

En la Figura 1-55 se muestra una imagen satelital con la ubicación de las siete calicatas realizadas por AMEC

En la Tabla 1.26 se entrega un resumen de los diámetros característicos para cada calicata y se indica el tipo de suelo detectado en cada calicata.

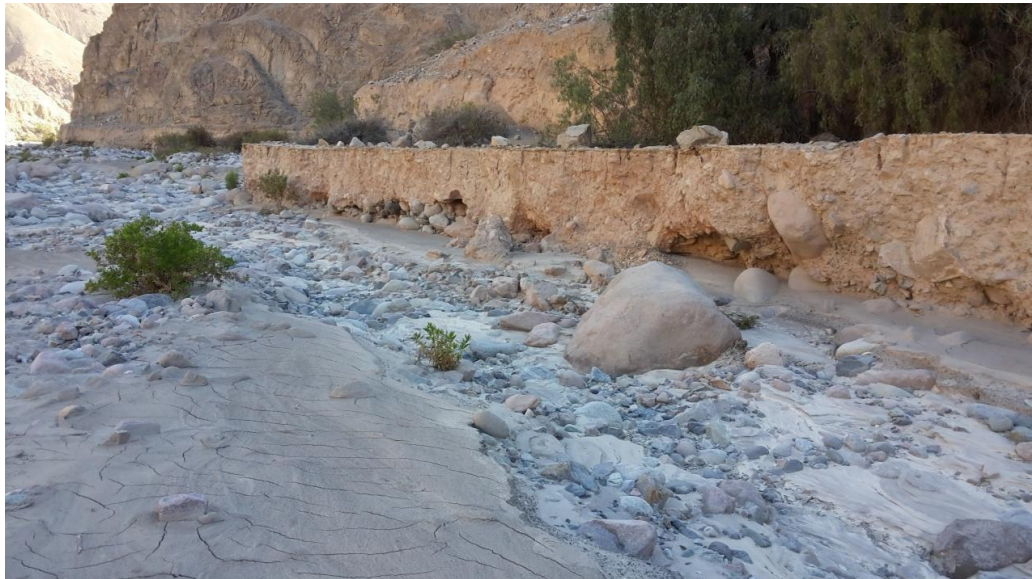
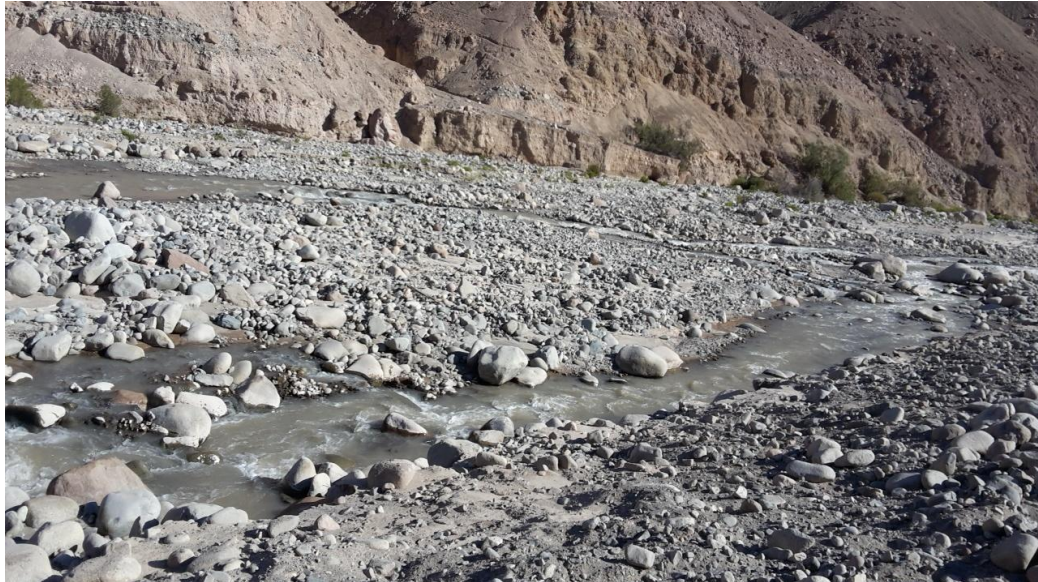
Figura 1-62. Procesos mecánico fluviales característicos del río Lluta. Sector Chironta a Tocontasi

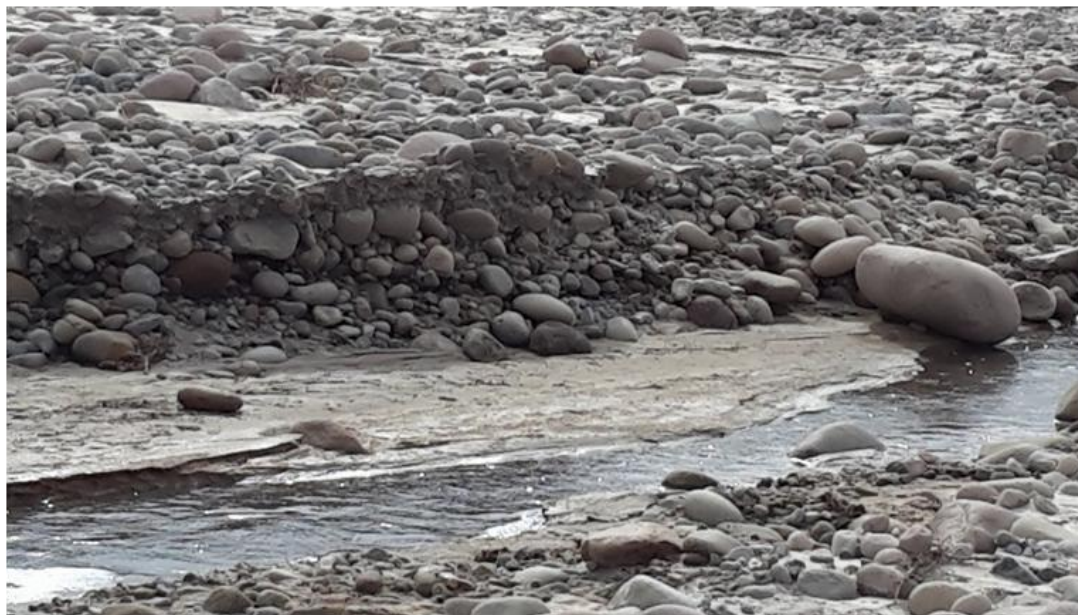
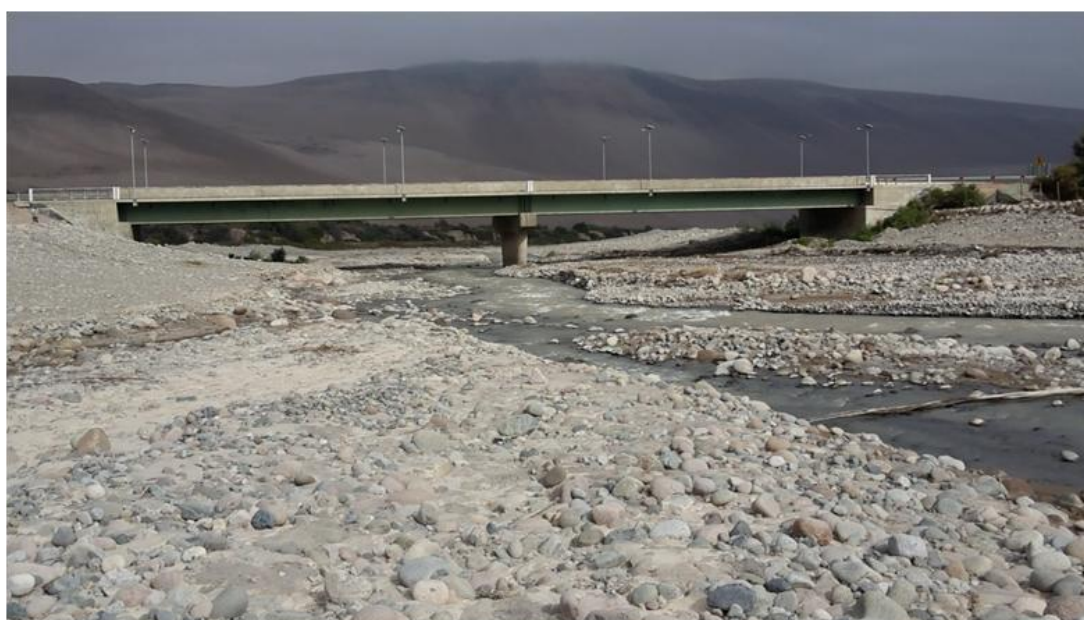
Figura 1-64. Procesos mecánico fluviales característicos en río Lluta. Sector Tocontasi-Poconchile.

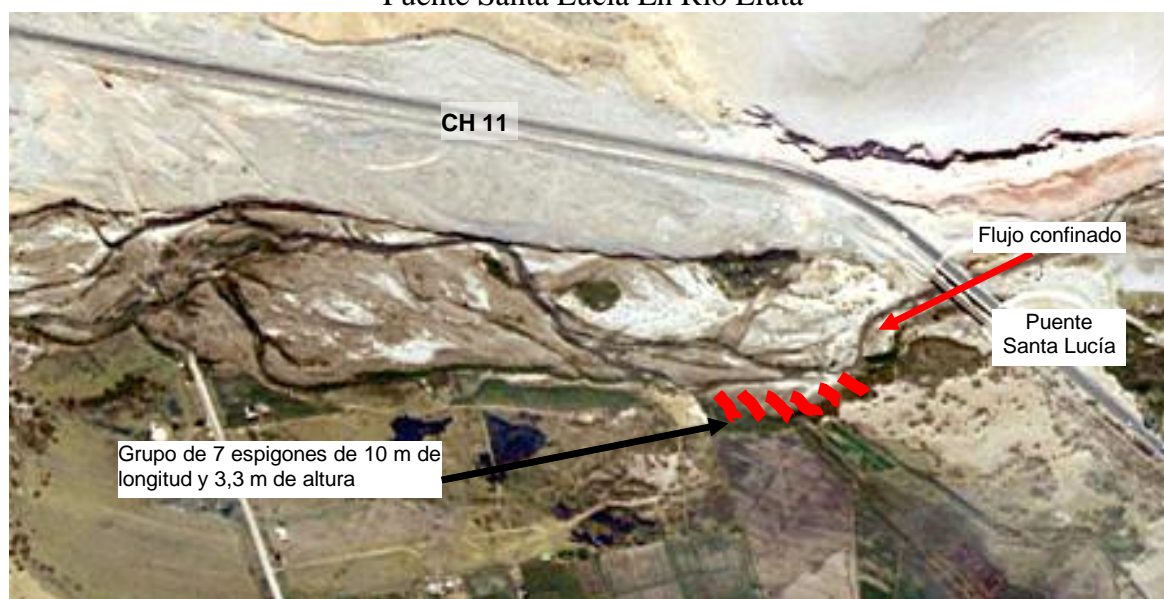
Figura 1-90. Proyecto Ll.E Encauzamiento Con Espigones En Ribera Izquierda, Aguas Abajo Del Puente Santa Lucía En Río Lluta

Esta obra busca encauzar el flujo del río Lluta aguas abajo del puente Santa Lucía, tal de evitar que erosione la ribera izquierda. Para ello se propone la construcción de 7 espigones de 10 m de longitud y 3,3 m de altura, separados a 40 m, construido con roca de peso medio 1,0 ton. En la Figura 1-90 se observa el emplazamiento de la obra.

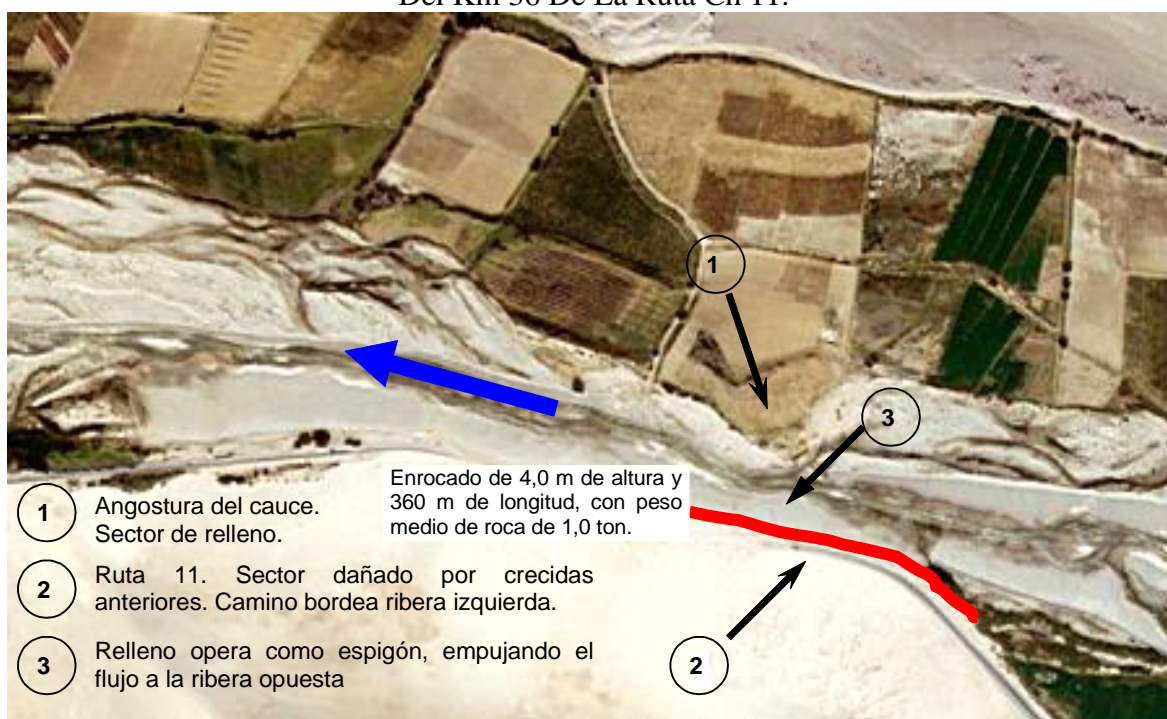
Figura 1-93. Demanda estimada de agua por sector económico, Macrozona Norte Grande (m<sup>3</sup>/s) Proyecto L.L.L Protección Con Enrocado De La Ribera Izquierda Del Río Lluta, Sector De Puntilla Del Km 36 De La Ruta Ch 11.

Esta obra busca proteger la ribera izquierda del río, en el sector de puntilla del km 36 de la Ruta CH 11. Se propone la construcción de enrocados (Figura 1-93) de 4,0 m de altura en 360 m de extensión. En la Figura 1-93 se observa el emplazamiento de la obra.

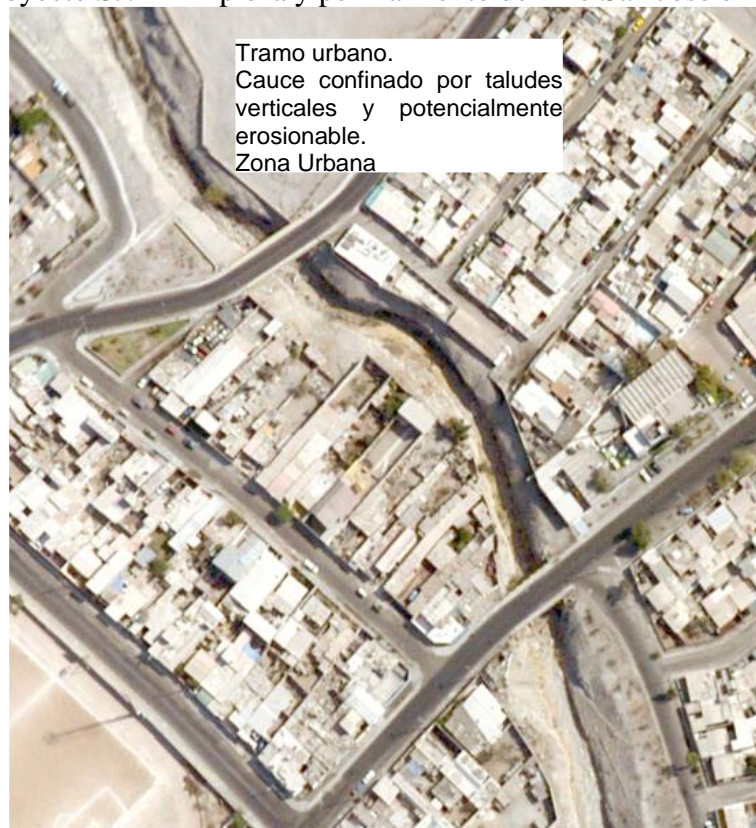
Figura 1-99. Proyecto SJ.A Limpieza y perfilamiento del Río San José en el tramo urbano.

- El Plan Regulador de la Ciudad de Arica, debe incorporar el manejo de los cauces en el tramo urbano, mediante la fijación de franjas de protección en las riberas.
- En el río San José, esta franja se debe principalmente por el alto potencial de erosión de las riberas y, por lo tanto, el peligro que reviste permitir construcciones adyacentes a la caja del río. Se propone una franja de protección en cada lado, el cual se utilizará como zona de esparcimiento de los vecinos (como existe en varios sectores de la ciudad).
- En la Figura 1-99 se presenta un sector del tramo urbano y se aprecia la confinación del cauce.

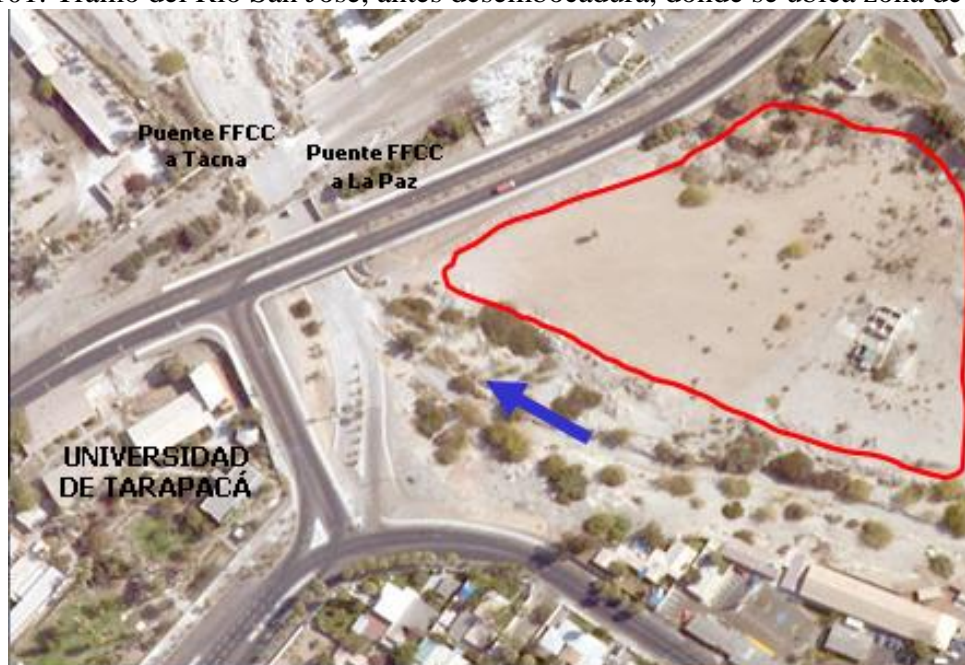
Figura 1-101. Tramo del Río San José, antes desembocadura, donde se ubica zona de inundación

- e. Proyecto de nueva defensa en terrenos de ribera norte, aguas arriba puente Luis Beretta. sector con interés de proyecto inmobiliario.
- f. En caso de que cualquier persona desee realizar alguna obra que interfiera en el cauce, deberá presentar para su aprobación ante la Dirección de Obras Hidráulicas, el informe del proyecto. Esto se enfatiza para el eventual uso de los terrenos baldíos inmediatamente aguas arriba del puente Luis Beretta, superficie que es empleado como zona de inundación y amortiguación, y que por ende evita desbordes y compensa la obstrucción de los puentes (Figura 1-101). En esta sección se ha estimado que, en caso de ocupar el terreno, será necesario un muro de altura superior a 2,5 m en la ribera derecha y con ello, el flujo en el puente Luis Beretta estará sometido a presión, pero no se producirán desbordes. En la Figura 1-101 se presenta el sector indicado.

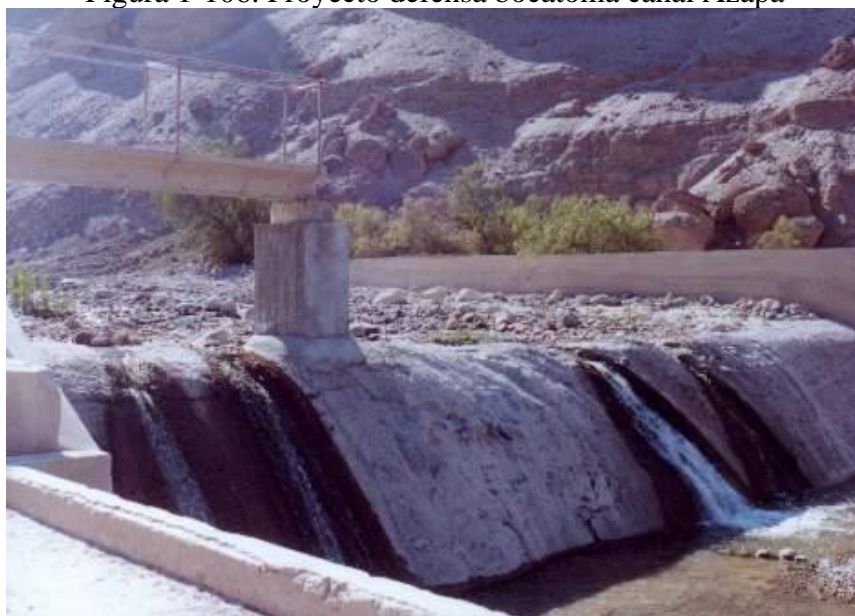
Figura 1-106. Proyecto defensa bocATOMA canal Azapa

Se debe realizar un levantamiento topográfico de mayor detalle en el sector, para determinar los sectores de la ribera derecha que se deben proteger aguas arriba de la obra de toma. La obra corresponderá principalmente a un proyecto de encauzamiento y protección de la ribera derecha. Para esto último se puede aprovechar el uso de la vegetación existente.

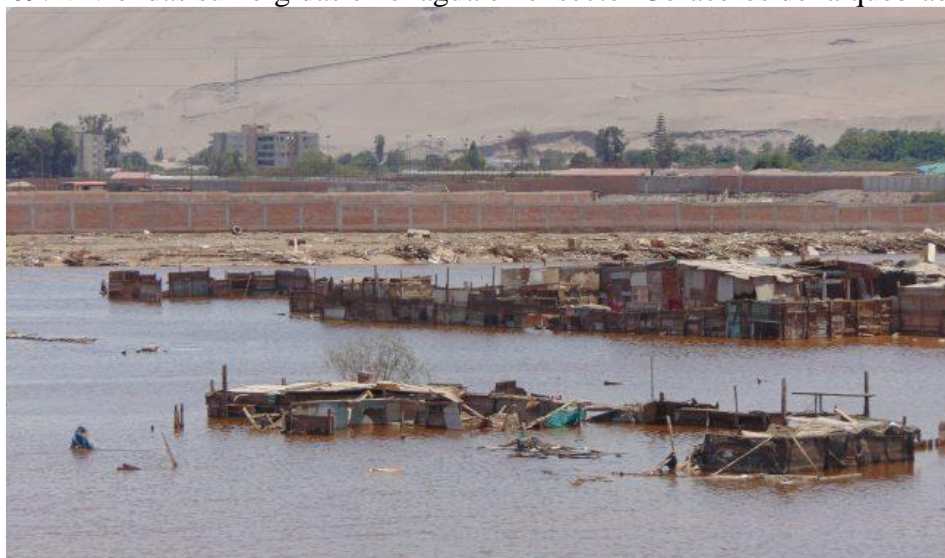
Figura 1-109. Viviendas sumergidas en el agua en el sector Coraceros de la quebrada de Acha.

Otro sector que fue especialmente vulnerable en la crecida del año 2019, es el Campamento Coraceros, también muy afectado por las inundaciones. Hay registros que la violenta y repentina bajada del torrente la madrugada del 1 de febrero 2019, obligo a la evacuación de este barrio por varias horas, afectado por la presencia de un dique construido ilegalmente por un vecino que tuvo el efecto de peraltar los niveles de agua al interrumpir el escurrimiento.

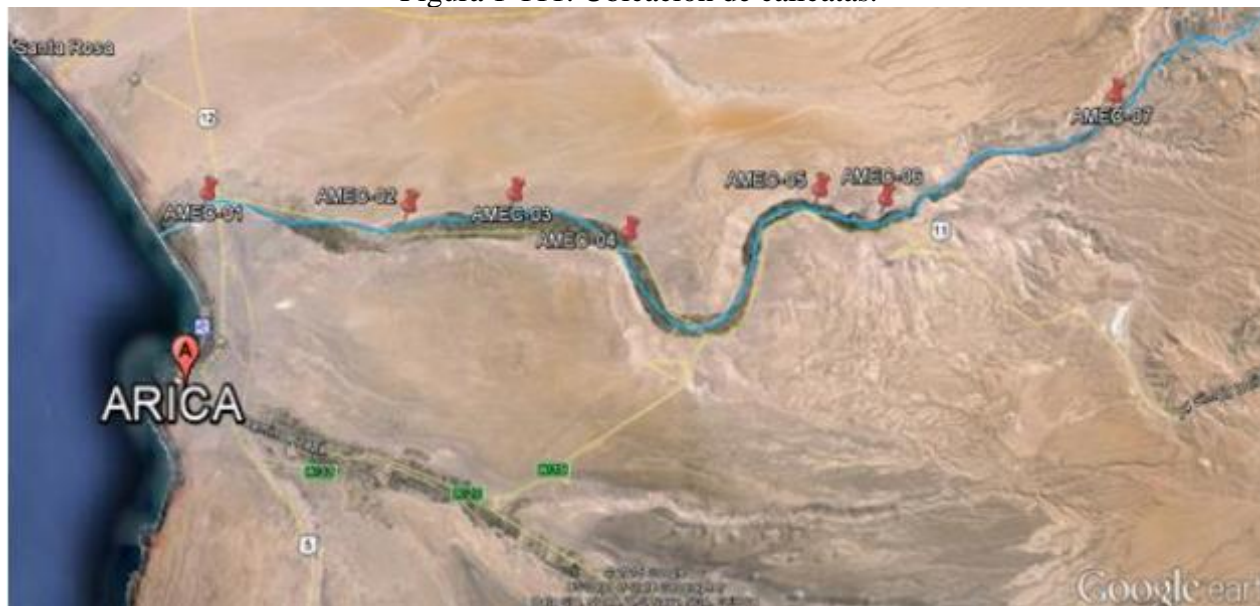
Figura 1-111. Ubicación de calicatas.

Para determinar el diámetro característico de los sedimentos que se encuentran en el lecho del río Lluta, se utiliza la información entregada en el estudio AC Ingenieros Consultores, Referencia 2, donde consideran la información de siete calicatas con ensayos macrogranulométricos. En la siguiente figura se muestra una imagen satelital con la ubicación de las siete calicatas.

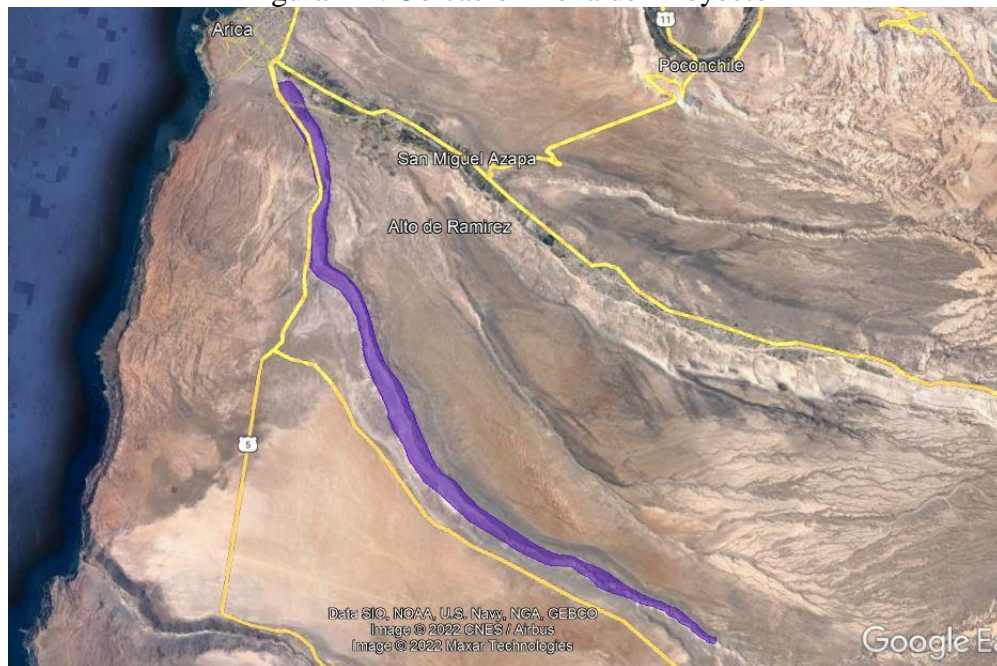
Figura 2-1. Ubicación Zona del Proyecto

Para el levantamiento con tecnología LIDAR, se consideró una cantidad de 4 puntos por m<sup>2</sup>., capturando datos e imágenes de la zona solicitada por el mandante. El área comprometida en el estudio se aprecia en el polígono marcado en color azul en la Figura 2-1, Ubicación Zonas del Proyecto.

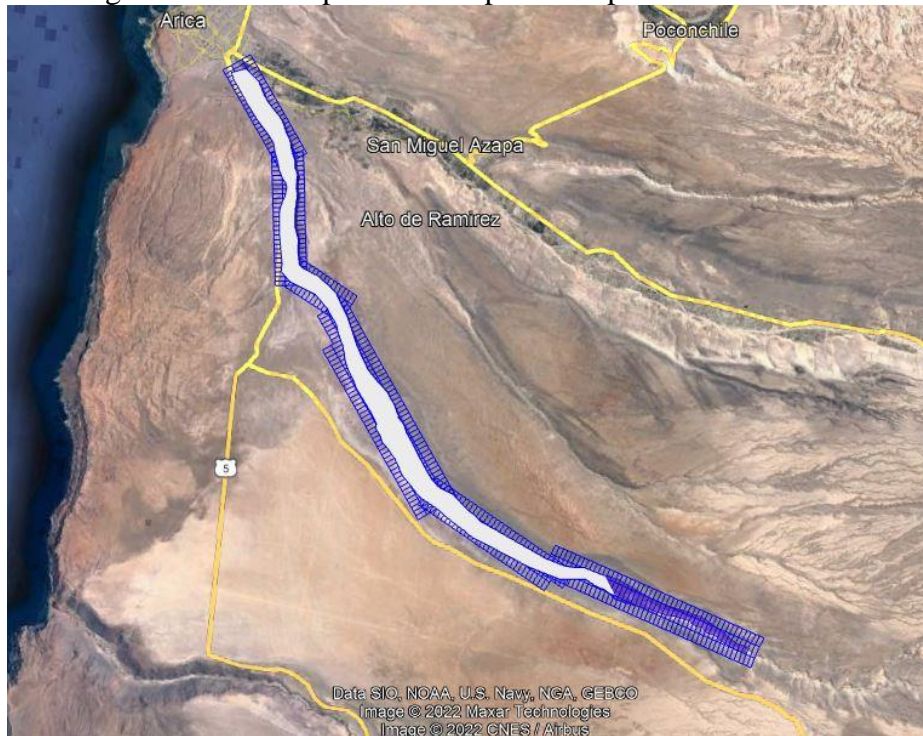
Figura 2-3. Líneas planificadas para la captura de datos láser.

A continuación, se presentan las gráficas del plan de vuelo realizado en el levantamiento LIDAR para el proyecto.
