El presente informe, corresponde al informe final del **“ANÁLISIS HIDROLÓGICO Y MECÁNICO FLUVIAL DE QUEBRADA DE ACHA, COMUNA DE ARICA, SEGUNDO LLAMADO”**.

De acuerdo con los Términos de Referencia del estudio, el objetivo general, es obtener un estudio básico, que defina el comportamiento hidrológico, hidráulico y mecánico fluvial del río Acha y su interacción con el ámbito territorial existente.

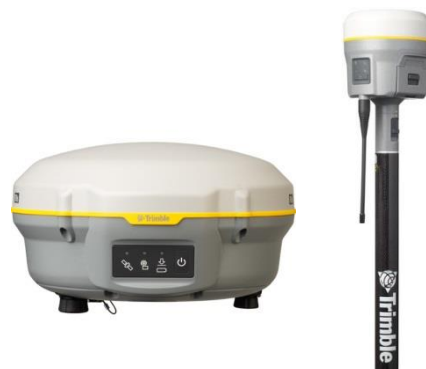
Figura 2-5. Equipos GPS Doble Frecuencia Marca Trimble – Modelo R8 y R10

Las mediciones de los vértices utilizados como base en el proyecto fue realizada con receptores Trimble Modelo R8s y Trimble Modelo R10 Doble frecuencia (L1 y L2) GPS + Glonass RTK con 72 Canales y Portadora L1/L2 de ciclo completo. Los receptores mencionados se componen como unidad Compacta, tal como se muestra en la siguiente figura:

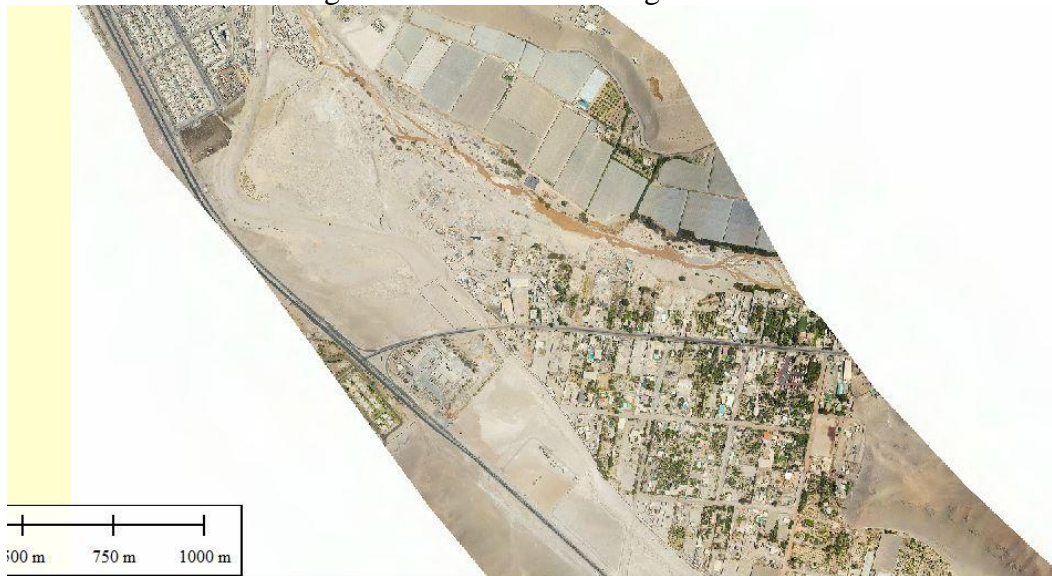
Figura 2-7. Sector Ortoimágen Acha.

Una vez finalizado los procesos antes descritos, se procedió con la generación de la Ortoimagen, se realizó una revisión de los calces y se analizan las diferencias de tonalidad de las fotografías.

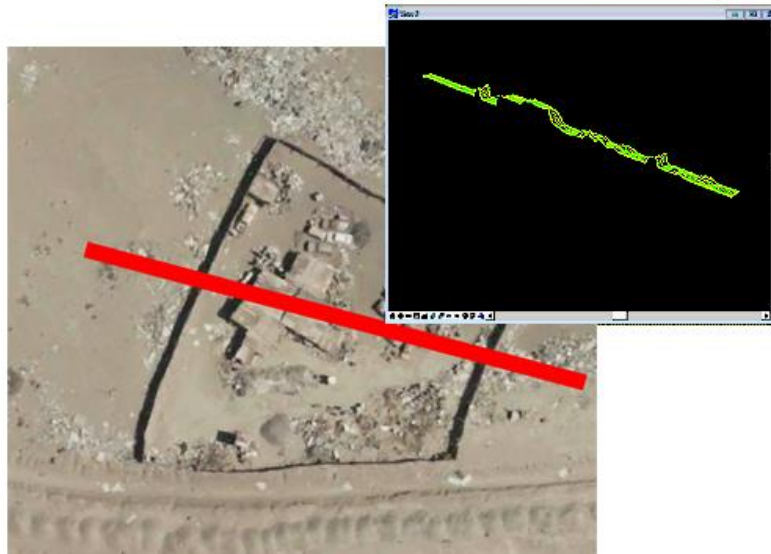
Figura 2-9. Clasificación Manual de la Nube de Puntos

El filtrado de los datos LIDAR se lleva a cabo para almacenar cada punto en el grupo o clase que corresponda. Determinados programas producen un conjunto de puntos que representen solo los retornos que han rebotado en el suelo desnudo, almacenando el resto de puntos como un conjunto “sin clasificar”. Otros programas, que han desarrollado mejores algoritmos, son capaces de clasificar todos los puntos según grupos establecidos (vegetación alta, media y baja, edificios...etc).

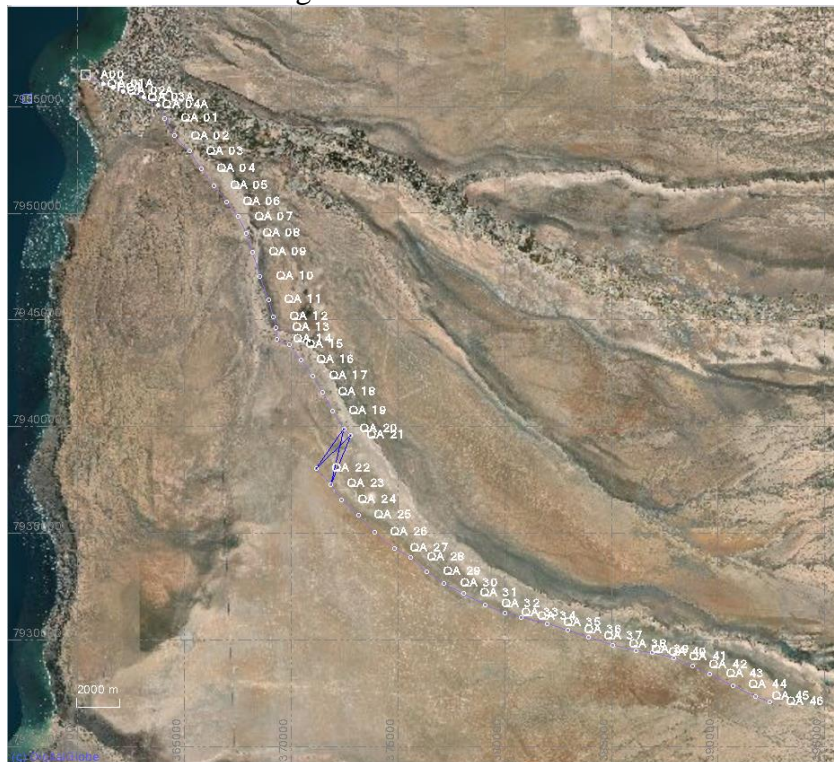
Figura 3-9. Red Vertical

Se observa cada desnivel en un itinerario de dos niveles automáticos digitales. Los desniveles obtenidos son los siguientes.
