**MINISTERIO OBRAS PÚBLICAS
DIRECCIÓN OBRAS HIDRÁULICAS**

**DISEÑO EMERGENCIA EMBALSE LOS AROMOS,
REGIÓN DE VALPARAÍSO**

INFORME FINAL

Junio 2023

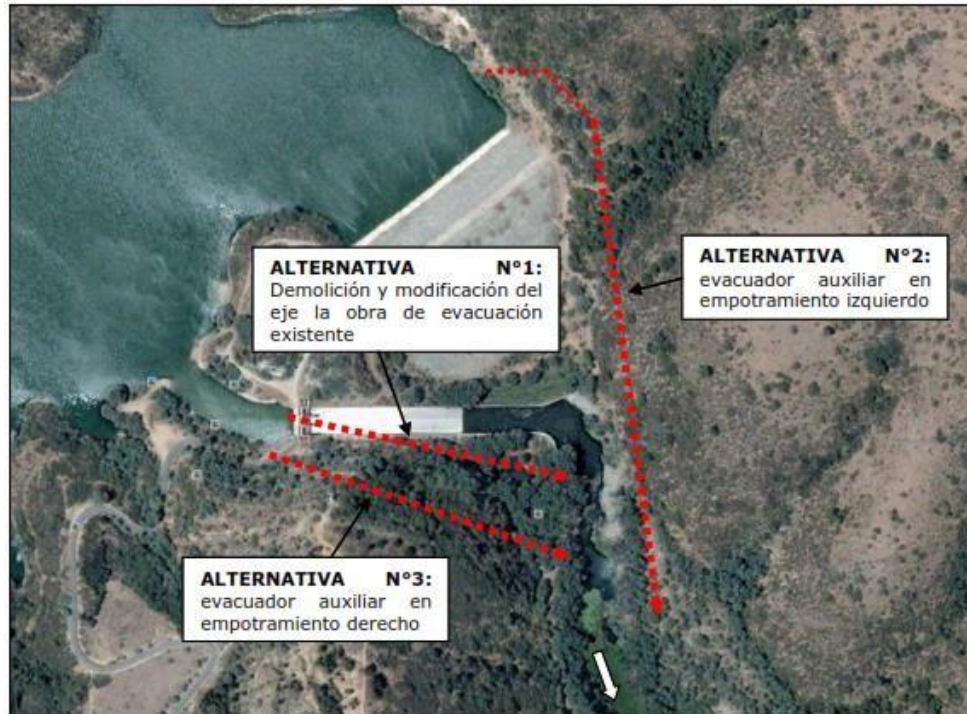
En el Anexo 11 del Tomo II, se presentó el informe “Análisis de alternativas Nuevo Evacuador de Crecidas”. Aquí se presentaron 3 alternativas:

- Alternativa 1: Modificación de obra de evacuación existente.
- Alternativa 2: Evacuador auxiliar en empotramiento izquierdo.
- Alternativa 3: Evacuador auxiliar por empotramiento derecho.

Figura 3.1 – Alternativas Evacuador de crecidas (EDIC 2018)

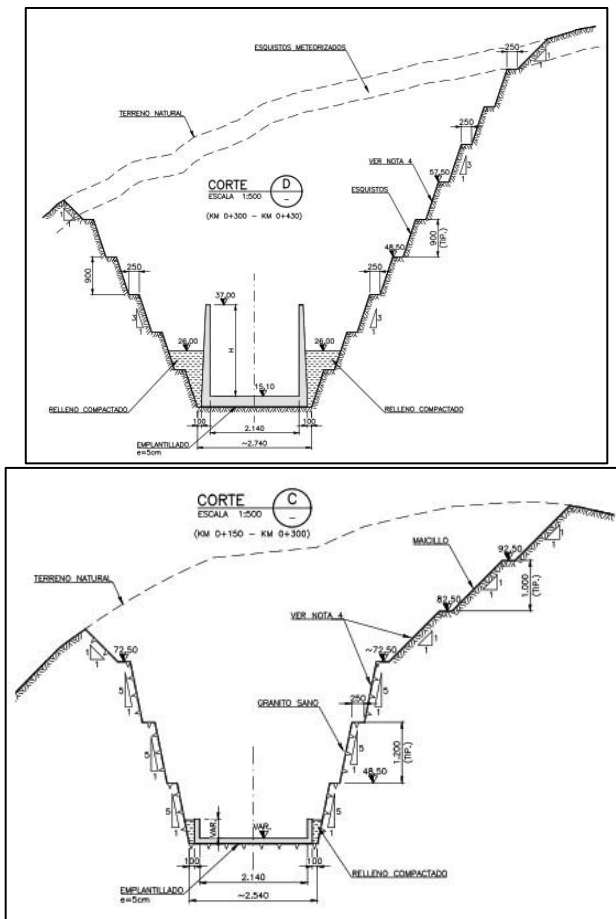
Figura 3.2 – Nuevo evacuador de crecidas, perfil transversal (EDIC 2018)

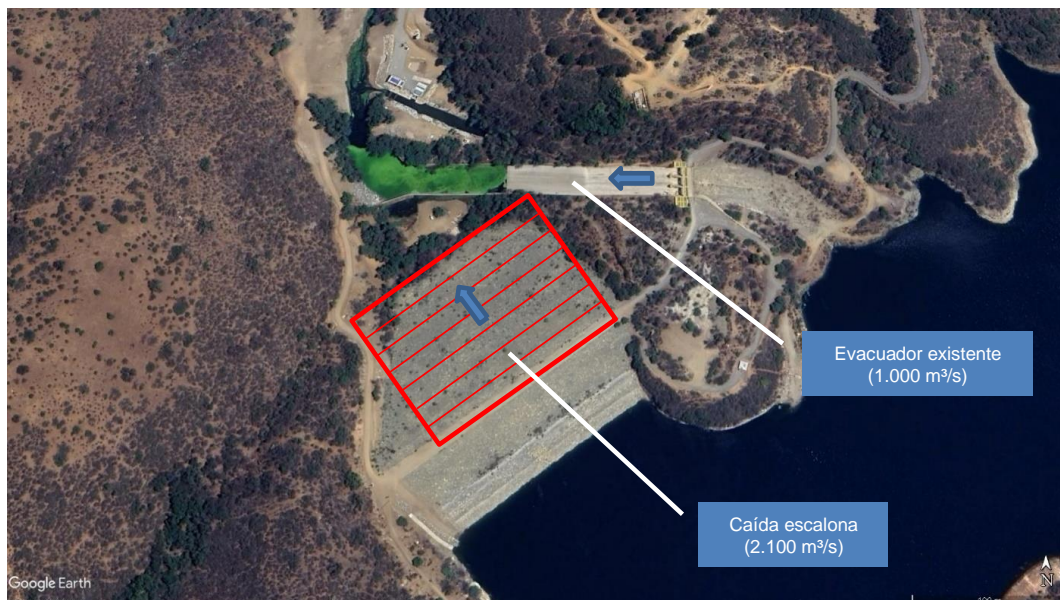
Al final de la caída, se proyectaría un colchón mucho menor a uno tradicional, que se conectaría con el colchón existente, es decir, las aguas evacuadas por la caída escalonada, serían descargadas por sobre el muro del colchón existentes. Este comportamiento deberá ser modelado física y/o computacionalmente.

Esta alternativa sería de construcción económica y veloz, debido al uso de hormigón rodillado.

Figura 3.3 – Esquema propuesta 1, presa rebalsable
(Fuente: Ref. [3])

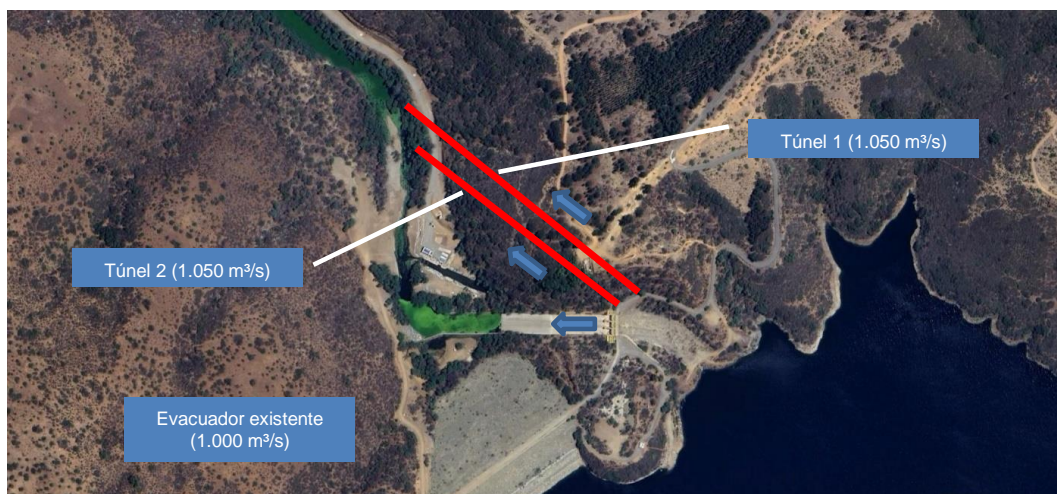
Se propone construir 2 túneles de 12 m de diámetro al costado derecho del evacuador existente, en la zona del canal de aproximación. Por cada túnel se transportaría 1.050 m³/s y trabajarían en conjunto al evacuador existente (1.000 m³/s), con una velocidad aproximada sería de 10 m/s y una longitud de 270 m aproximadamente.

Figura 3.4 – Esquema propuesta 2, 2 túneles
(Fuente: Ref. [3])

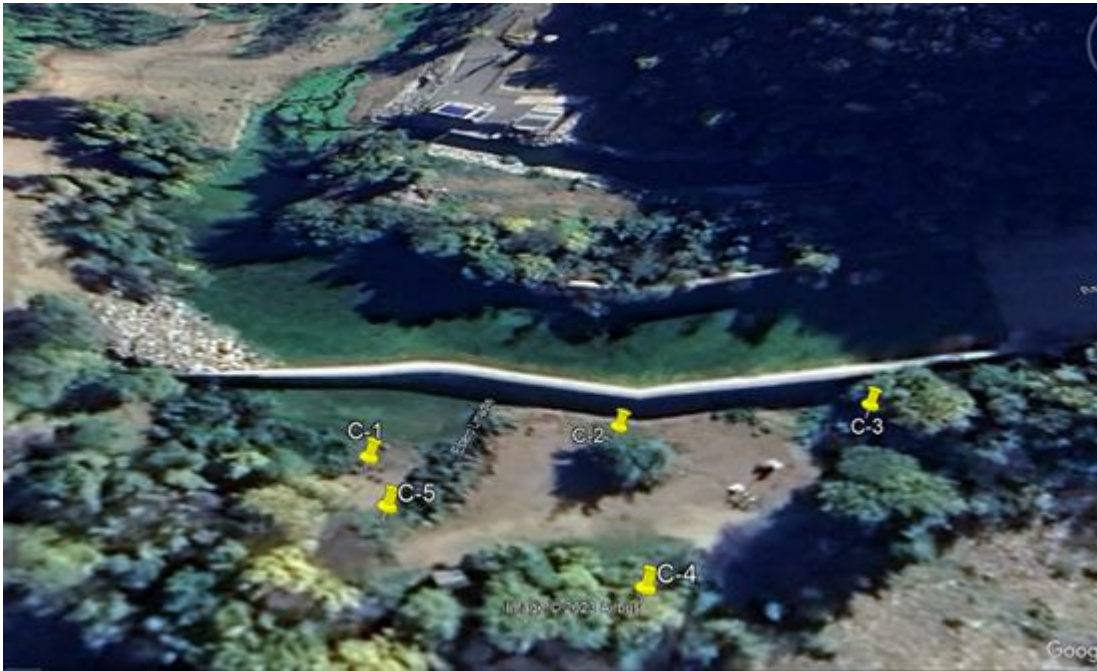
La ubicación de las calicatas se muestra en la figura y tabla siguiente:

Figura 5.1 – Ubicación de calicatas

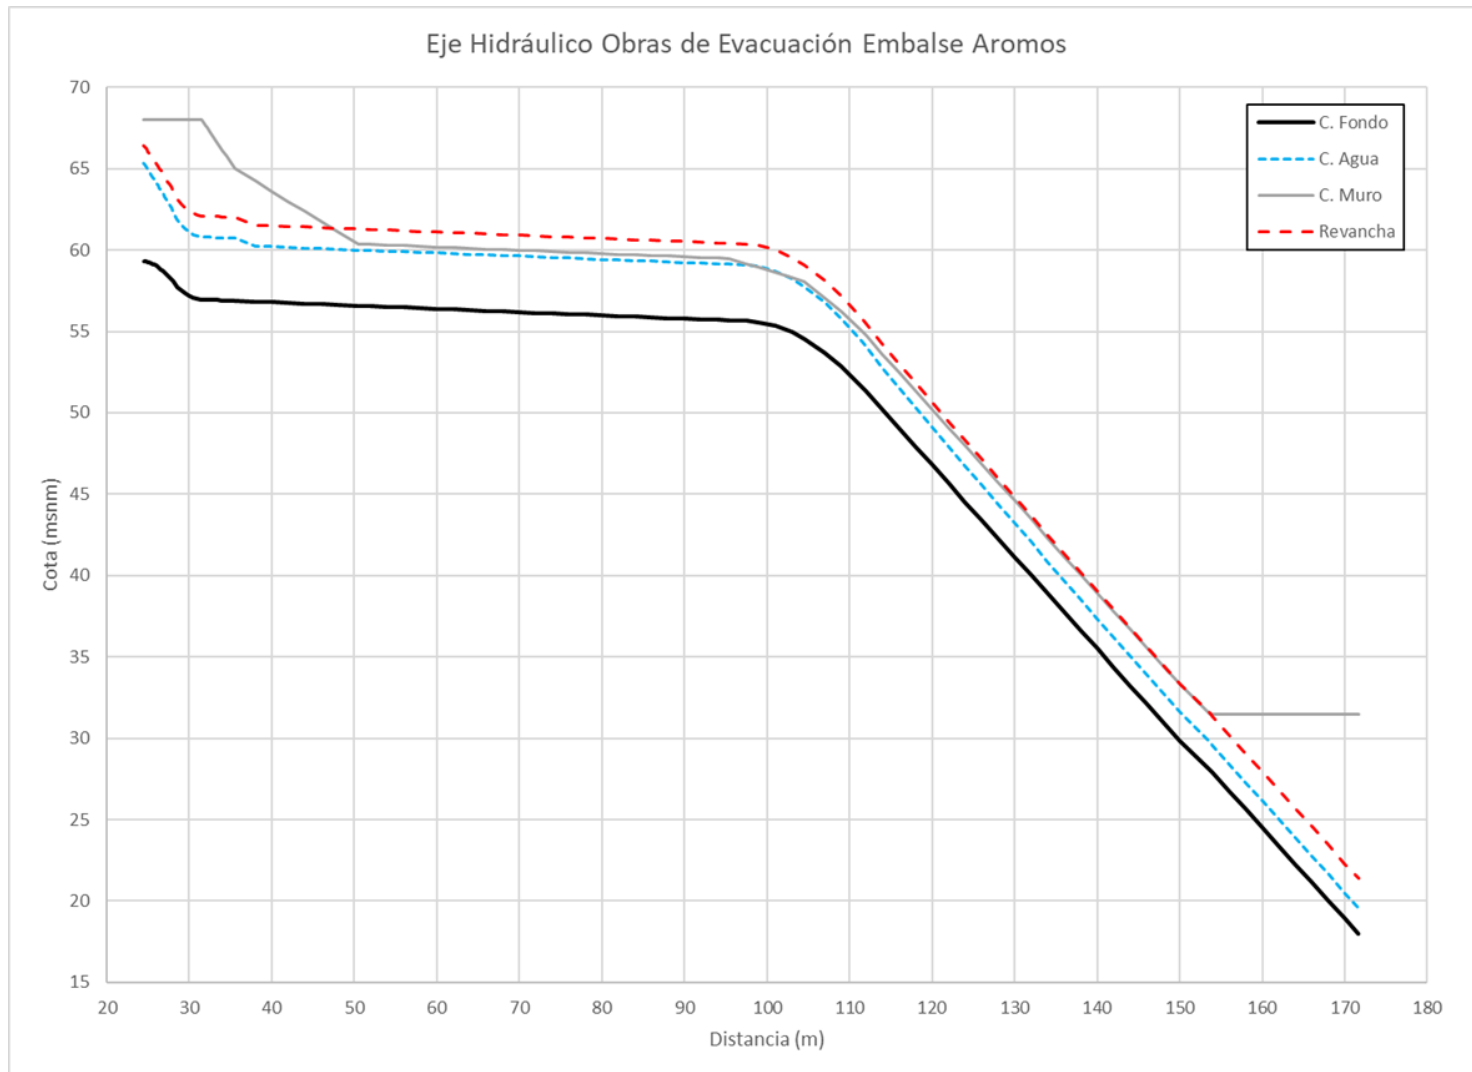
Los resultados del eje hidráulico y revancha requerida se encuentran en la siguiente figura:

Figura 6.1 - Niveles Evacuador de Crecidas

Como se puede apreciar, desde el km 0,048 (canal de empalme) hasta el Km 0,153 (rápido de descarga), no se cumple el criterio de revancha. El punto más desfavorable, se encuentra en el Km 0,116 (parábola), con un déficit de 1,41 m de muro. Sin embargo, en términos generales, en el canal de empalme y rápido de descarga, el déficit no supera el metro de altura.

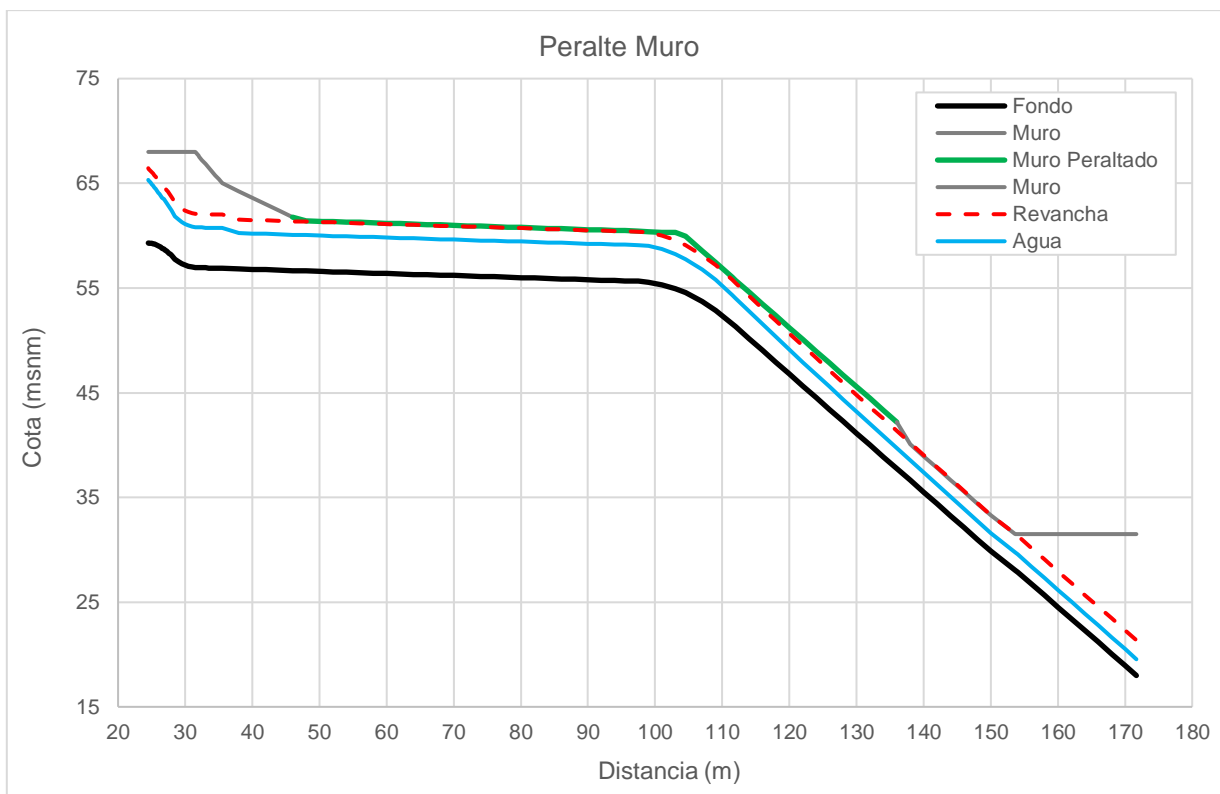
Es importante resaltar que, en el rápido de descarga sólo se consideraría peralte hasta el Km 0,136 debido a que el déficit de revancha desde ese punto en adelante, es menor (máximo 0,15 m). Además, se prevé que la topografía del sector, dificulte la construcción del peralte. Por último, la cercanía de la protección con HCR, confirma el peraltamiento del muro hasta el Km 0,136.

A continuación, se presenta un esquema de lo indicado anteriormente. La línea verde, representa el muro peraltado.

Figura 6.2 - Esquema peralte de muros

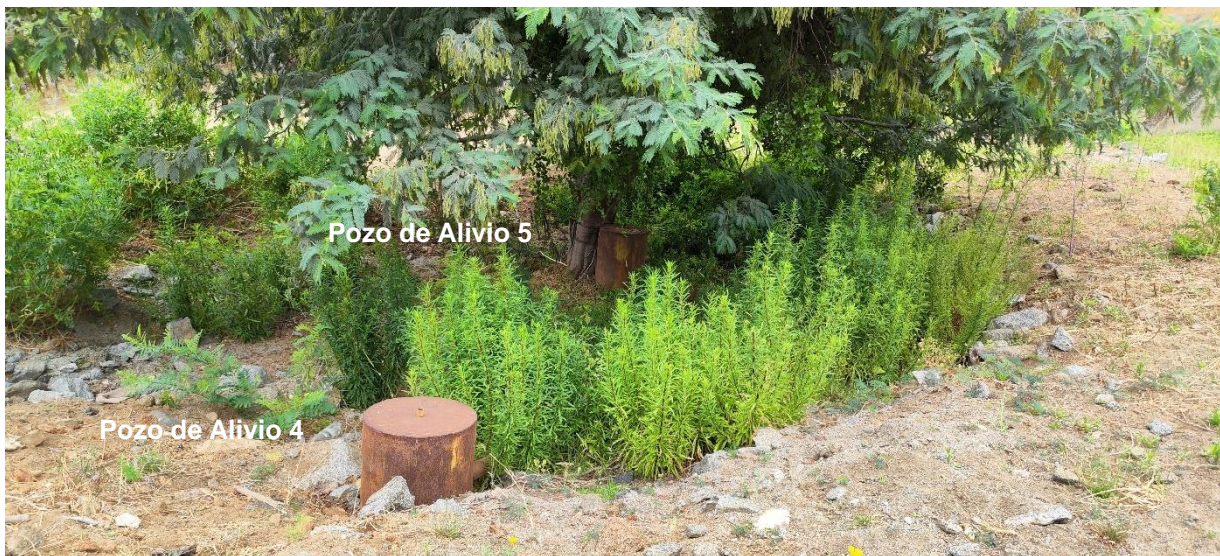
Figura 6.14 - Pozos de alivio 4 y 5

- Caseta en desuso. Se considera demoler.
- Pozo de agua en desuso (no hay claridad por parte de la DOH regional). Este pozo se considera usar para control de nivel de aguas subterráneas, por lo que se peraltará el tubo sobre el nivel de HCR y se dejará un tubo para medir con un pozómetro.

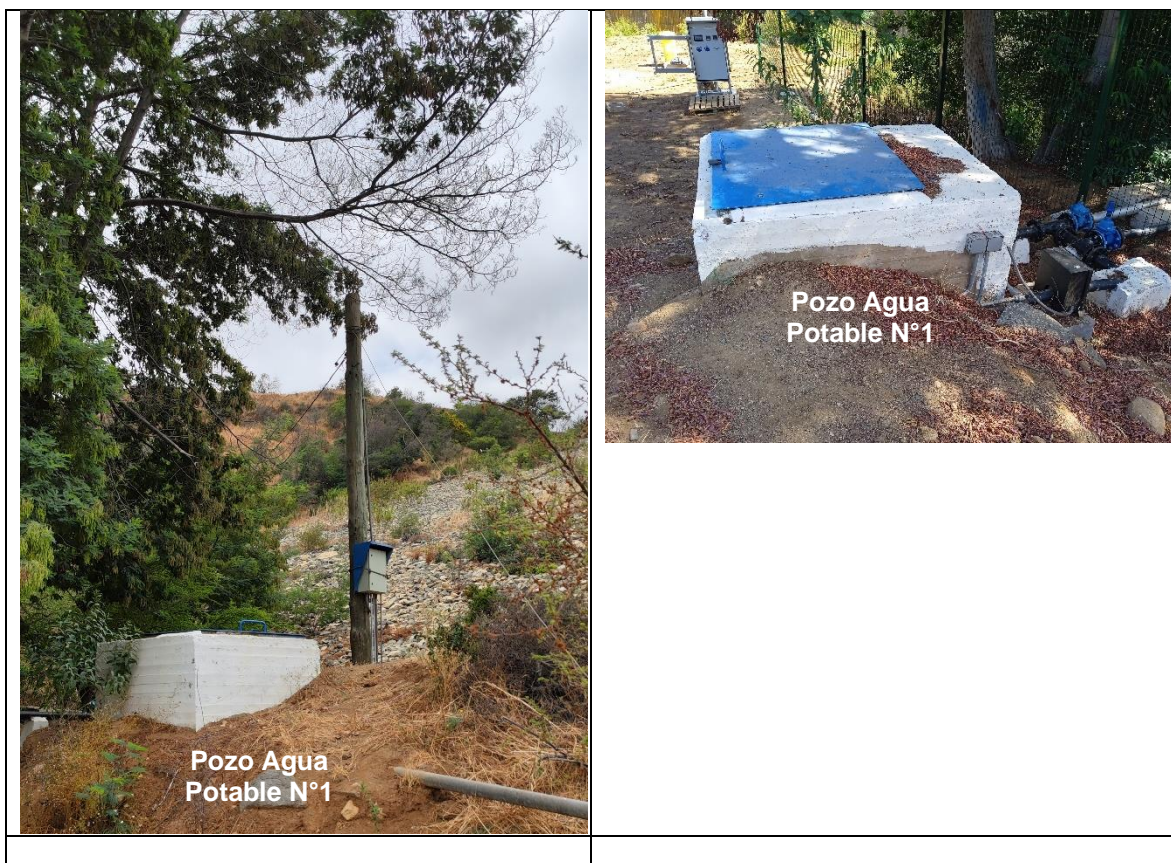
Figura 6.15 - Poste eléctrico con tablero y cámara de hormigón protección de pozo agua potable N°1

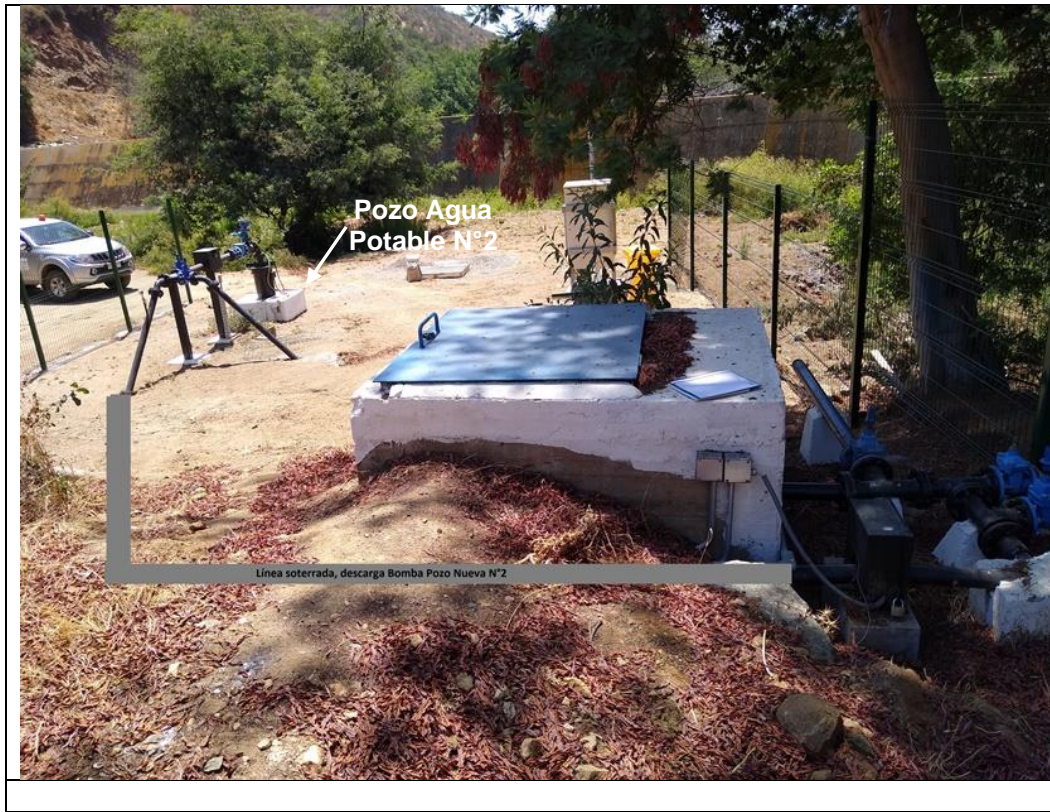
Figura 6.16 - Pozo agua potable N°2 con su línea de descarga soterrada y pozo agua potable N°1

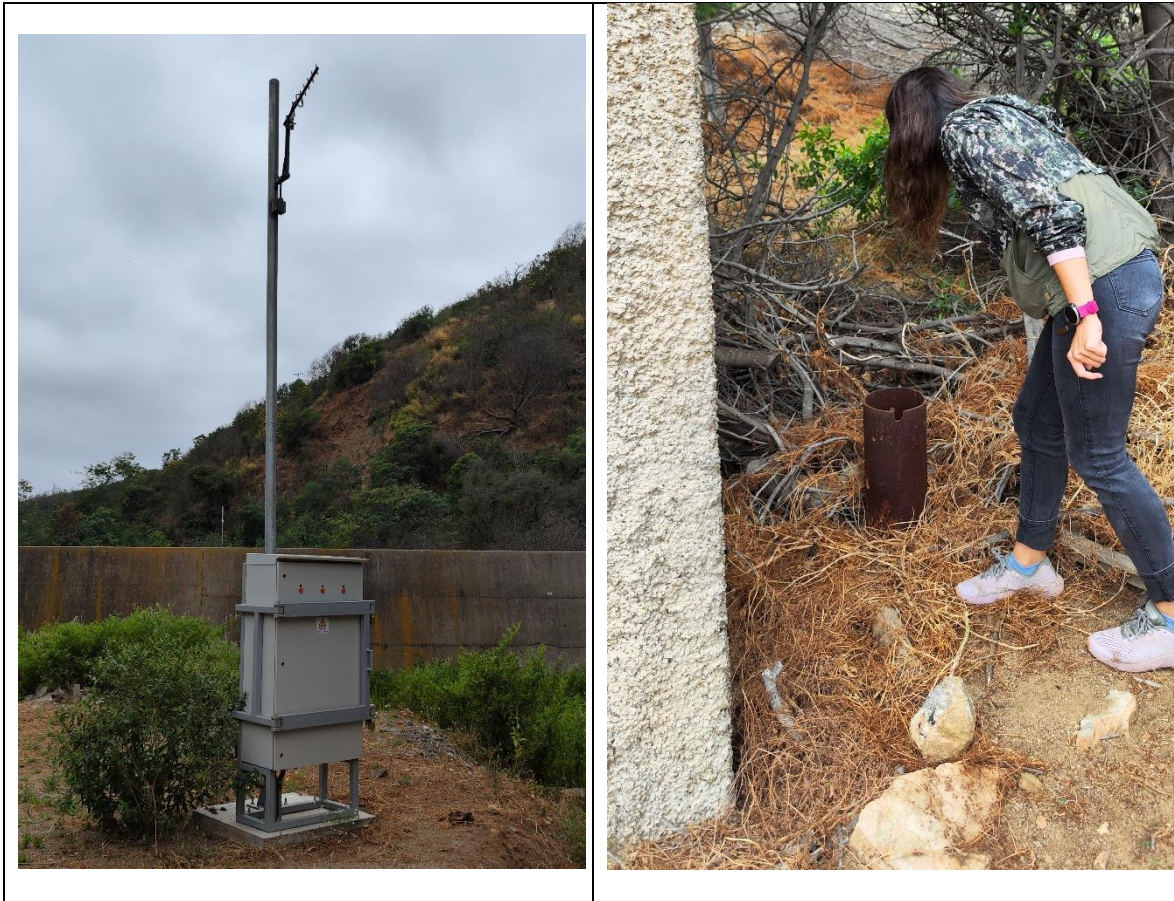
Figura 6.18 - Tablero eléctrico telemetría y caseta y pozo en desuso
