**“ANÁLISIS HIDRÁULICO DESEMBOCADURA RÍO ITATA,
COMUNAS DE TREHUACO Y COELEMU – REGIÓN DEL
ÑUBLE”**

**ETAPA 1
RECOPIACIÓN DE ANTECEDENTES EXISTENTES Y
TRABAJOS DE TERRENO**

INFORME FINAL

**VOLUMEN 1
Memoria
Anexos 1 al 7**

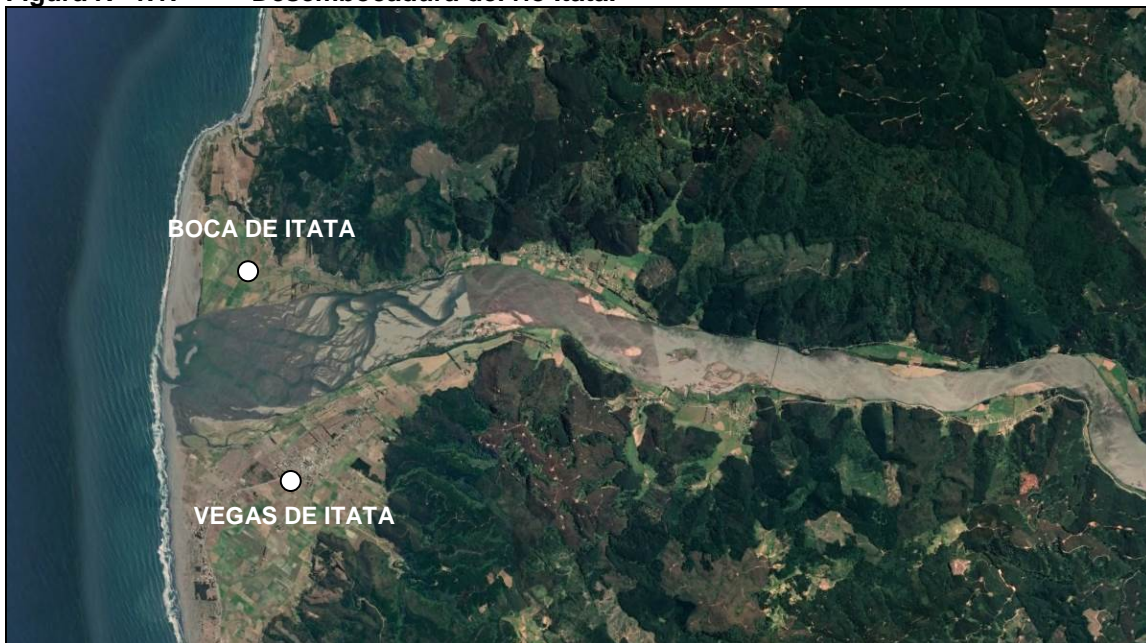
Figura N° 1.1: Desembocadura del río Itata.

Producto del cierre y el bajo caudal que trae el río, el cuál no tiene la capacidad de romper la barra se produce un aumento paulatino del nivel del río, el cuál desborda a los sectores aledaños a la desembocadura afectando a las localidades de Vegas y Boca de Itata.

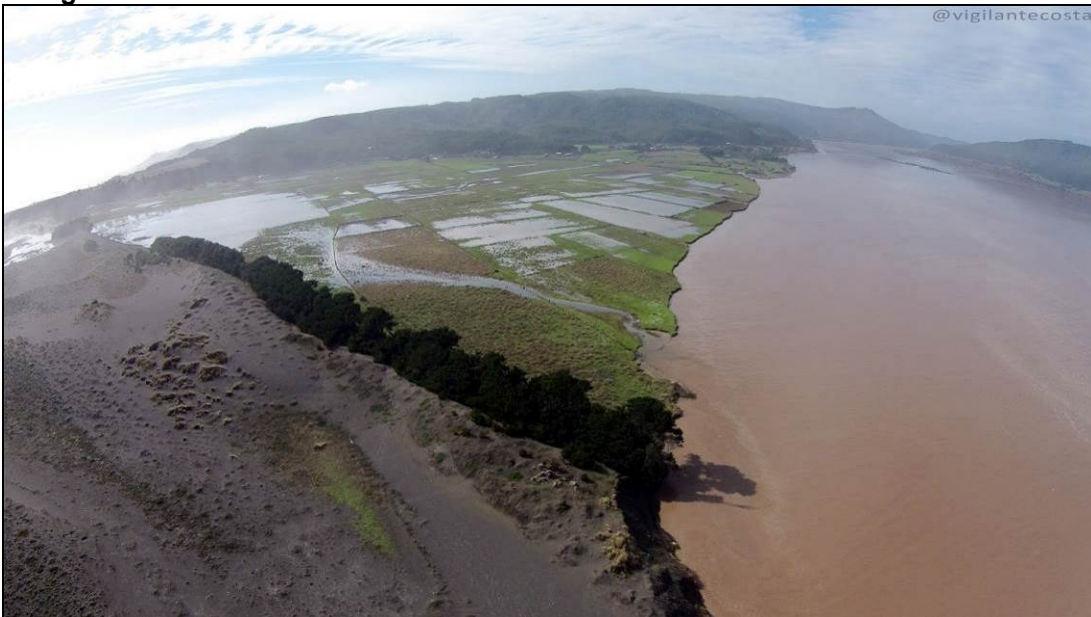
Fotografía N° 2.1: Inundación sector Boca de Itata.

Actualmente los sectores de Vegas de Itata, perteneciente a la comuna de Coelemu y Boca de Itata, perteneciente a la comuna de Trehuaco, sufren de las inundaciones producto de las crecidas del río. Los predios inundados generalmente tienen un carácter agrícolas (cultivo de papas) y en menor medidas viviendas de los vecinos del sector.

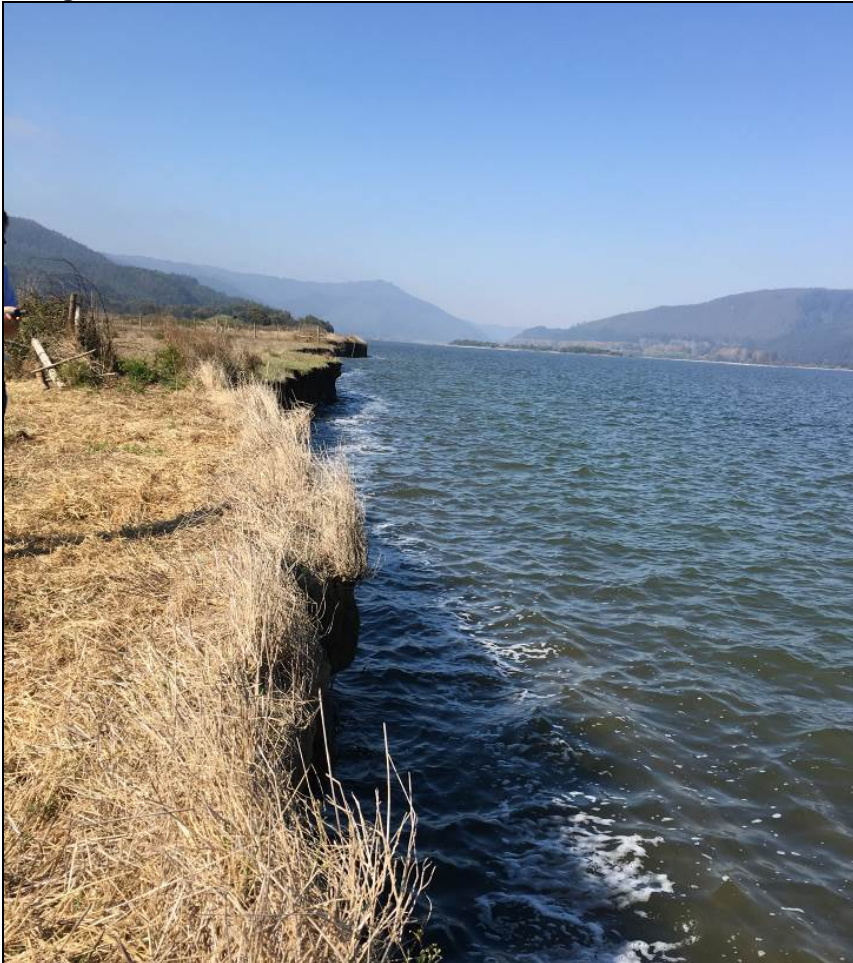
Fotografía N° 2.2: Ribera erosionada sector Boca de Itata.

En visita a terreno, fue posible identificar problemas de erosión en ribera norte (Boca de Itata) producto de aumentos en el caudal (mayor velocidad) y las inundaciones antes comentadas.

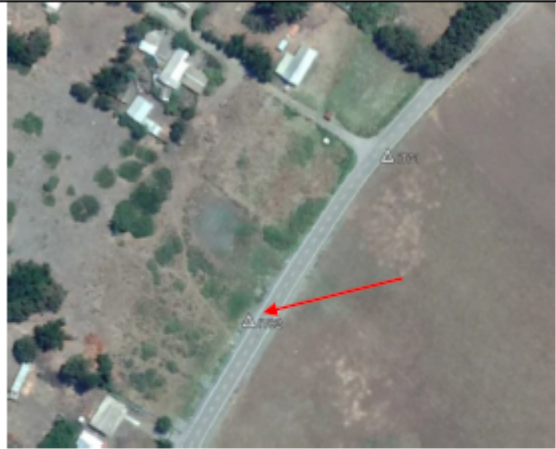
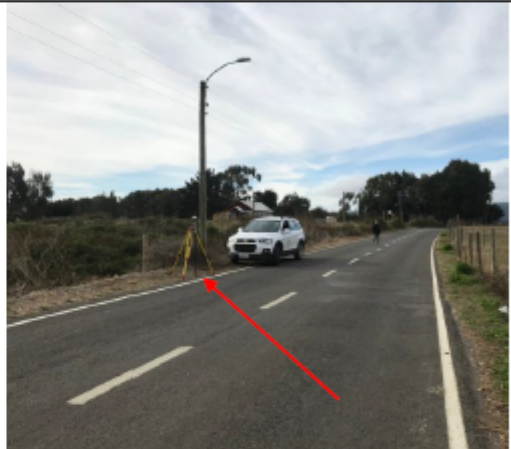
FOTOGRAFIA PARTICULAR	COORDENADAS	
 	NORTE	5.968.949,718
	ESTE	691.332,206
	M° CENTRAL	75°
	ZONA	18
	LATITUD	36°24'20,10578"S
	LONGITUD	72°51'58,55054"W
	ALTURA	6,745
DESCRIPCION: Monolito de Hormigón con fierro de construcción al centro, se encuentra ubicado en el cruce del camino principal (N14-O) con camino vecinal para acceder a la playa, frente a un letrero que dice "LOMPUYA PESCADOS"

MONOGRAFIA DE VERTICE		
VERTICE: IT02	LUGAR: VEGAS DE ITATA-PERALES	
FOTOGRAFIAS GENERALES

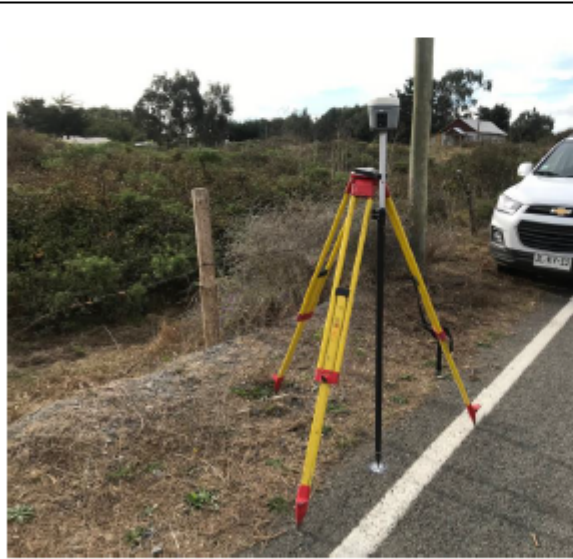
FOTOGRAFIA PARTICULAR	COORDENADAS

NORTE	5.968.889,034
	ESTE	691.278,646
	M° CENTRAL	75°
	ZONA	18
	LATITUD	36°24'22,11234"S
	LONGITUD	72°52'00,64569"W
	ALTURA	5,332
DESCRIPCION: Clavo Hilti pintado color blanco clavado en asfalto, se encuentra ubicado a 80m al sur del cruce del camino principal y del PR - IT01

Ambos puntos, fueron utilizados para el levantamiento topobatimétricos del río Itata y el sector marítimo que se presenta en el capítulo 5.

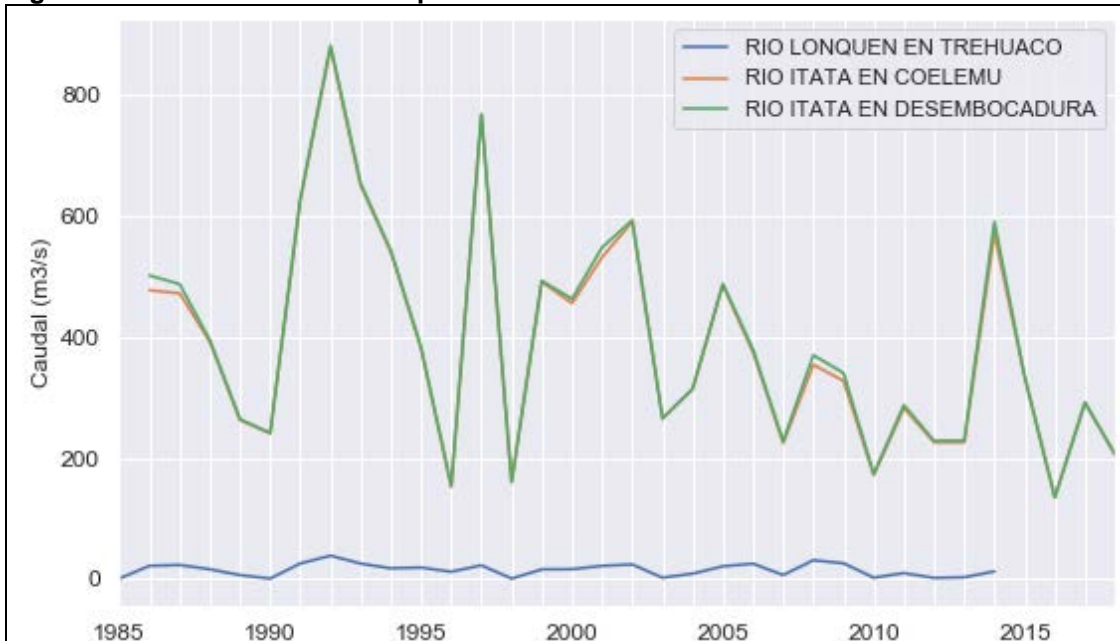
Ahora bien al analizar la tendencia temporal de estos resultados, se observa una clara tendencia a la baja en estos últimos 30 años, tal como se puede apreciar en la siguiente figura.

Figura N° 4.6: Serie de tiempo caudales medios anuales.

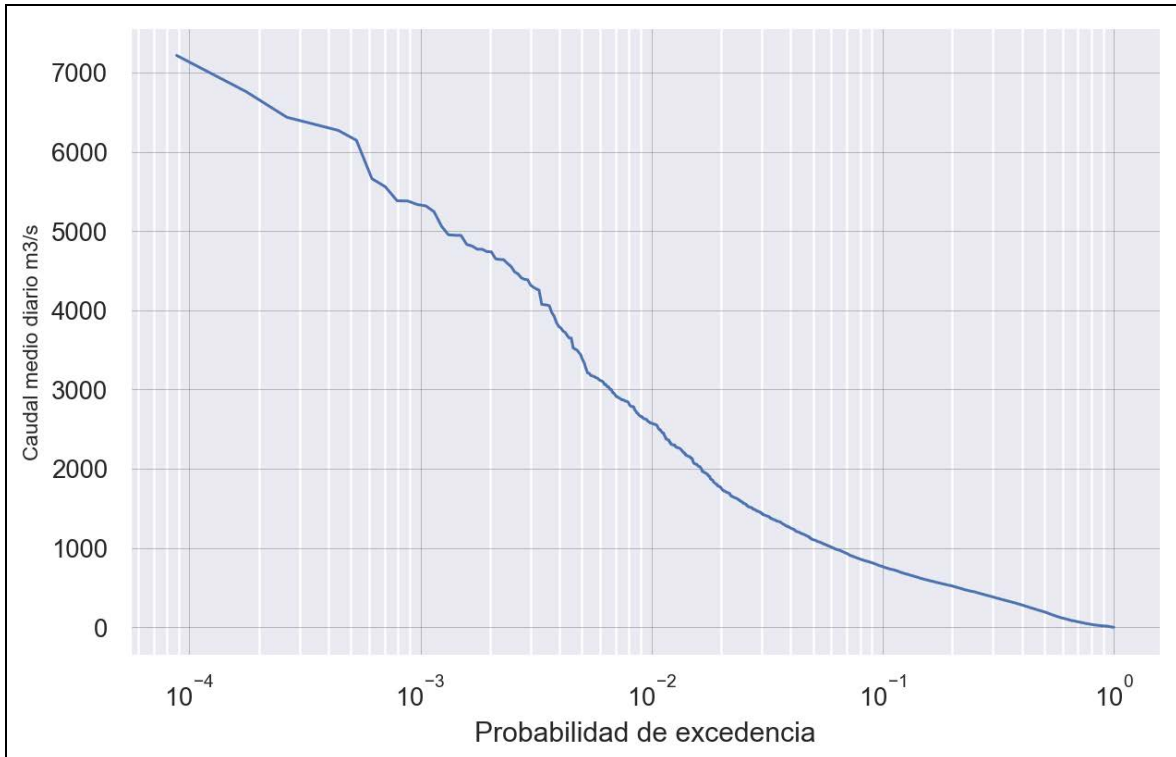
Figura N° 4.8: Curva de duración general de caudales medios diarios, río Itata en Desembocadura.

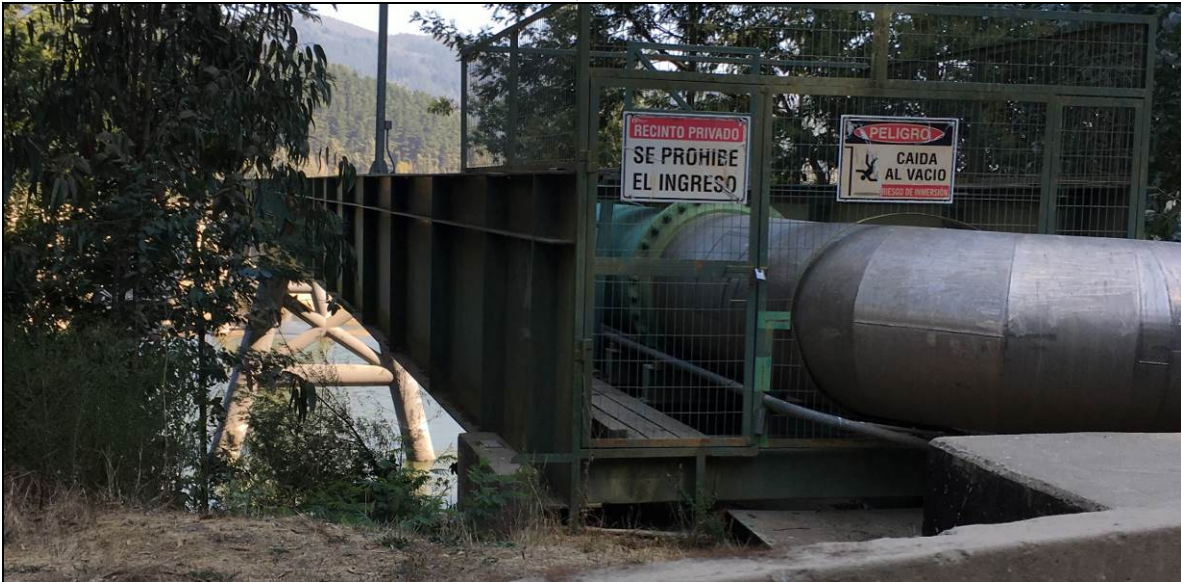
En relación al emisario terrestre, está proyectado un cruce (desde la ribera sur a la ribera norte) por el río Itata de aproximadamente 730 m de longitud. El material de la tubería es de acero de 1.200 mm de diámetro.

Fotografía N° 4.1: Cruce de tubería terrestre, CFI Nueva Aldea.

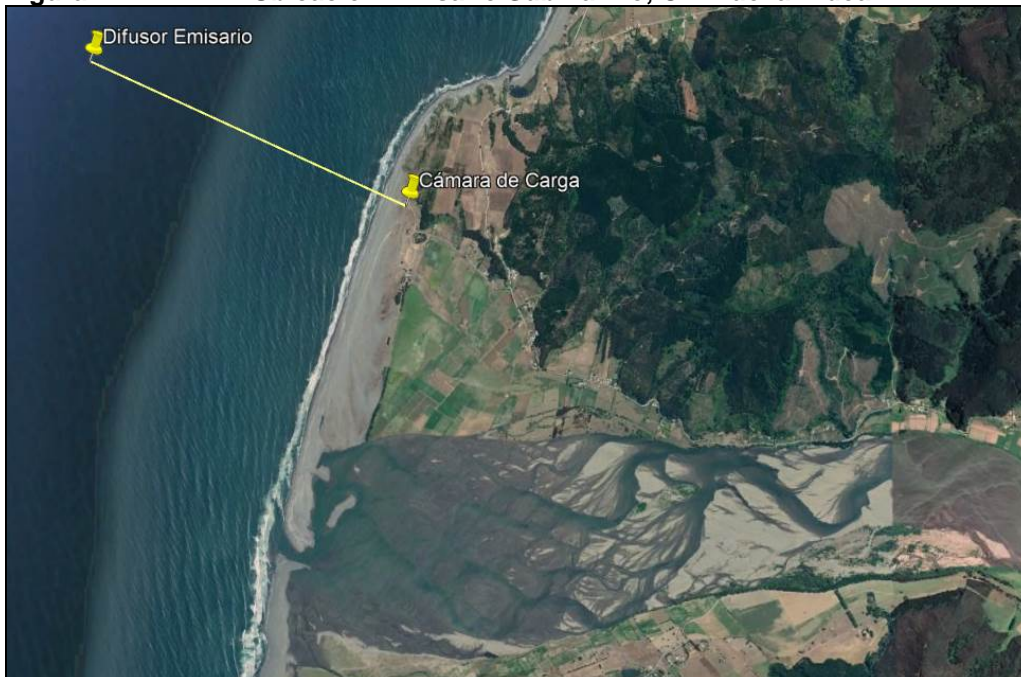
Figura N° 4.11: Ubicación Emisario Submarino, CFI Nueva Aldea.

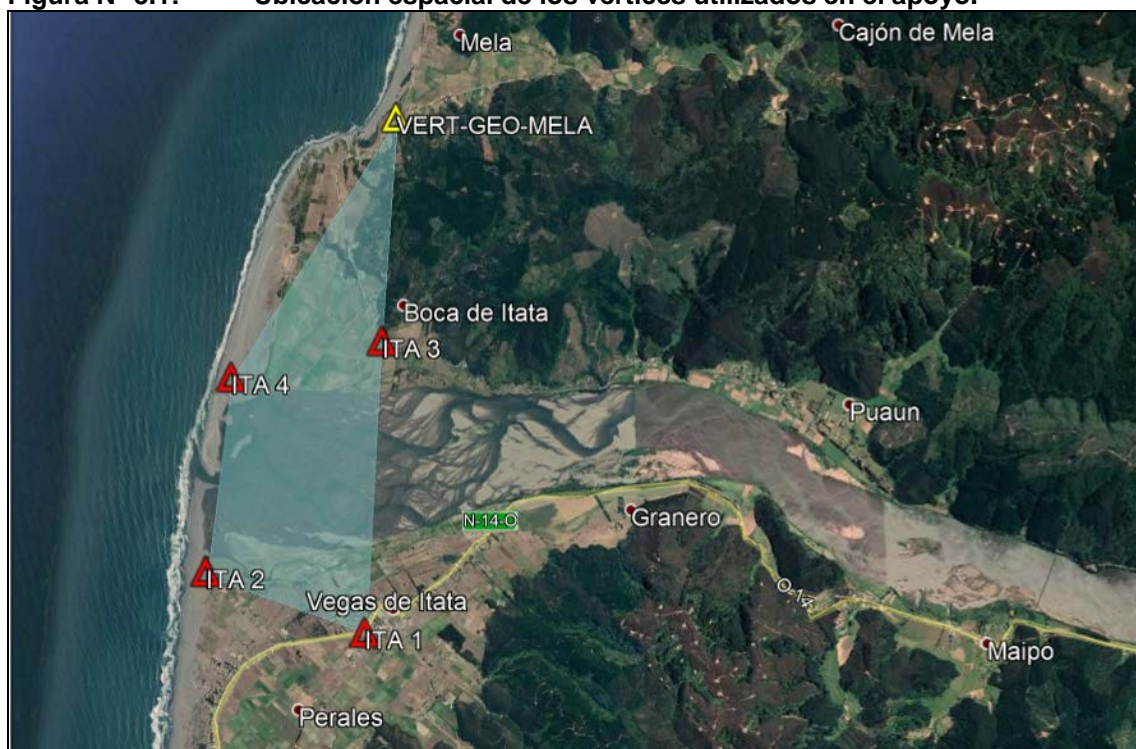
El 24 de Abril del 2019, se realizaron mediciones de GPS con objeto de entregar control geodésico a los trabajos a ejecutar en el sector de estudio del río Itata. Estas mediciones se efectuaron desde el Vértice Geodésico proporcionado por el Servicio Hidrográfico y Oceanográfico de la Armada (SHOA) denominado "MELA" ubicado en un recinto particular del poblado de Mela, hacia los vértices generados "ITA 4", "ITA 3", "ITA 2", y "ITA 1".

Figura N° 5.1: Ubicación espacial de los vértices utilizados en el apoyo.

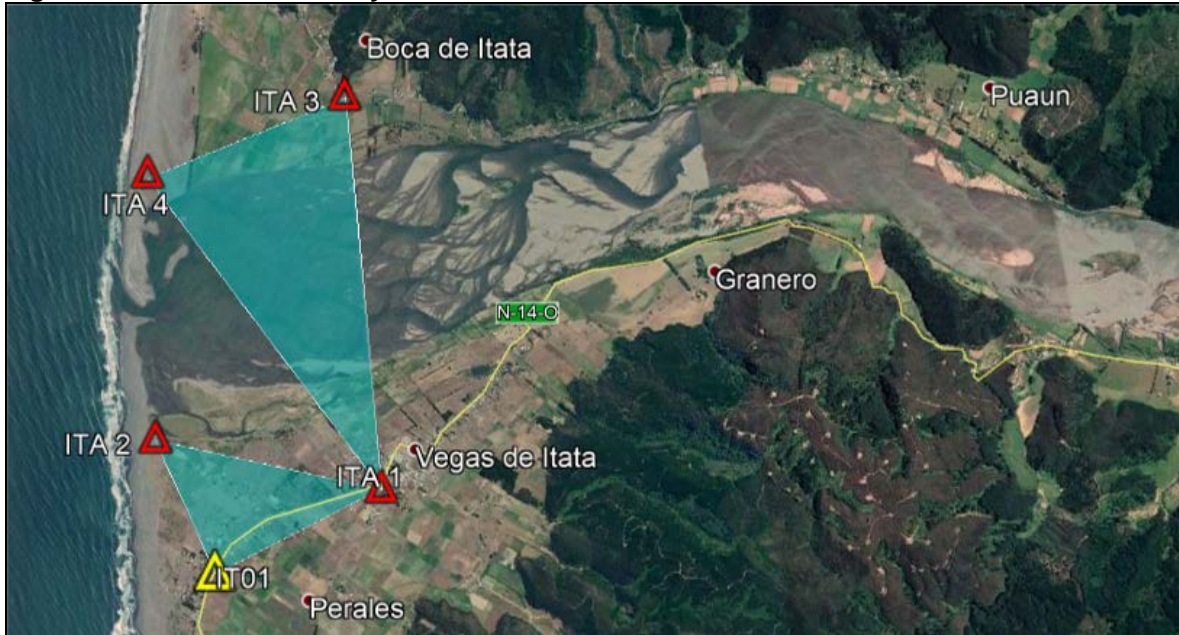
De acuerdo a la necesidad del proyecto, se realizó el transporte de referencia altimétrica con el fin de referir el Proyecto de los Perfiles Topobatimétrico al nivel de Reducción de Sondas (NRS). Por lo anterior, se realizó el arrastre desde el vértice "IT01" (entregado por la DOP) hacia el vértice "ITA 1" e "ITA 2", mediante mediciones GPS.

Luego de esto, se trasladó dicha referencia altimétrica a los vértices generados “ITA 3” e “ITA 4”, desde el vértice “ITA 1”.

Figura N° 5.2: Traslado y vinculación al NRS.

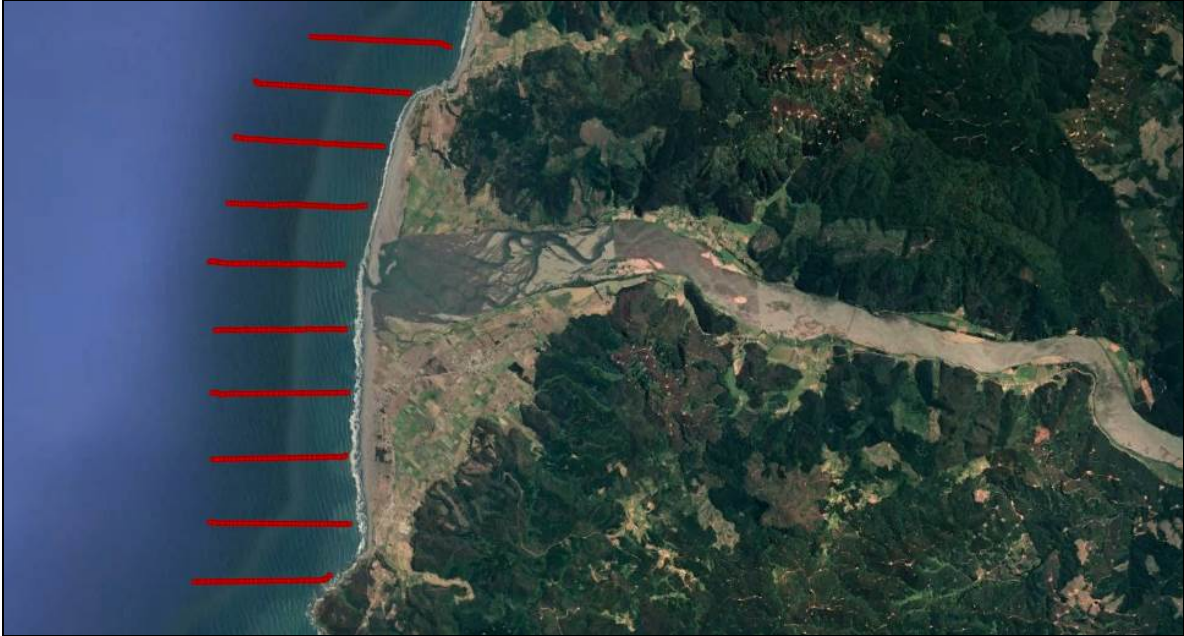
En el caso de los perfiles marítimos, se realizaron 10 perfiles perpendiculares a la costa cubriendo un área de 21,9 km². Los perfiles fueron identificados desde el B-1 a B-10 (de norte a sur).

Figura N° 5.3: Perfiles marítimos, Desembocadura río Itata.

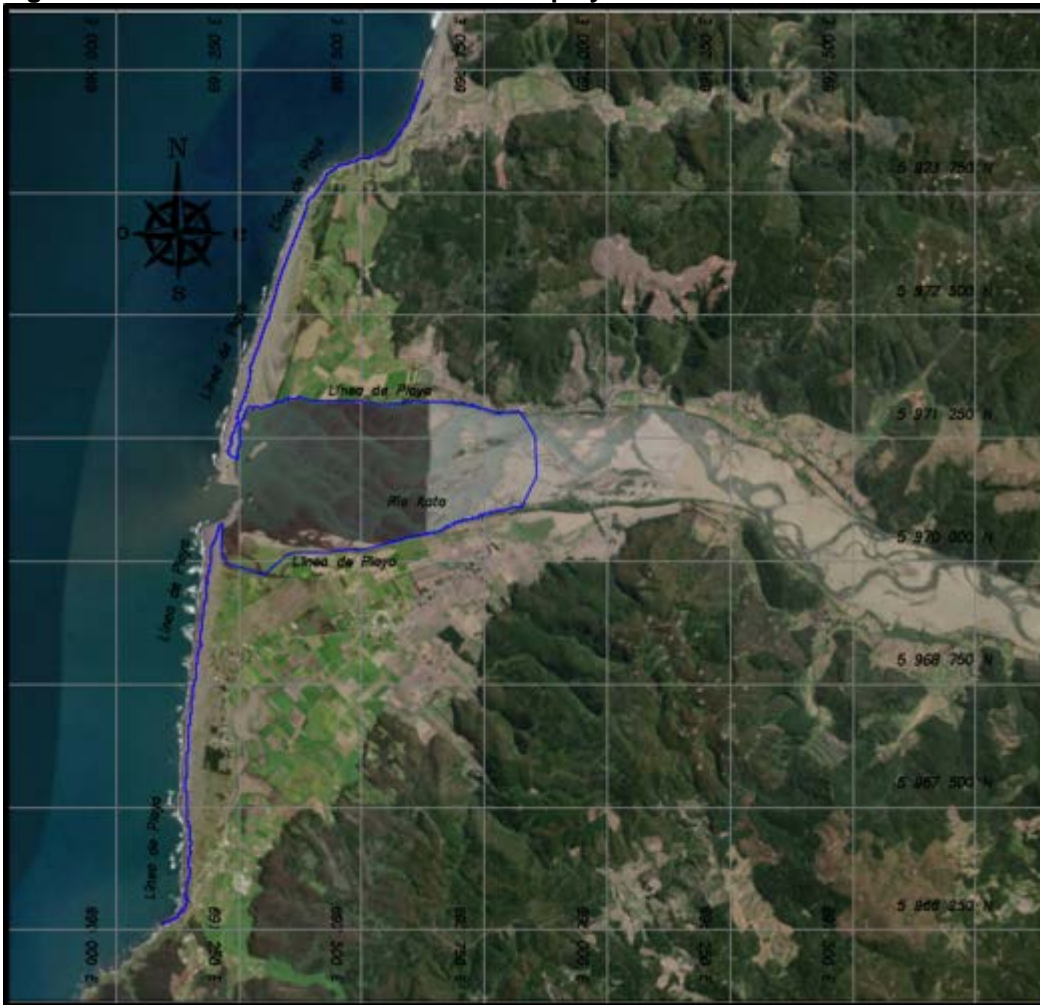
Las mediciones de la línea de la playa, se realizaron el día 06 de mayo de 2019. El estudio se realizó utilizando el vértice “ITA 1”, el cual fue debidamente vinculado a la Red Geodésica Nacional, a través de una medición GPS en modo estático tomando como base de referencia al vértice “MELA”, proporcionado por el Servicio Hidrográfico Oceanográfico de la Armada de Chile (SHOA).

Figura N° 5.5: Levantamiento línea de playa.

La Determinación de Línea de Playa se efectuó durante las horas 11:30 a 14:50 horas (hora local UTC-04). La Línea de La Playa en pleamar se identificó con la línea de “mugre” (acumulación de partículas producto del mayor alcance de la marea) observada en el sector estudiado. La línea fue levantada utilizando el método Cinemático, y con la presencia de la Autoridad Marítima local de la Capitanía de Puerto de Lirquén.

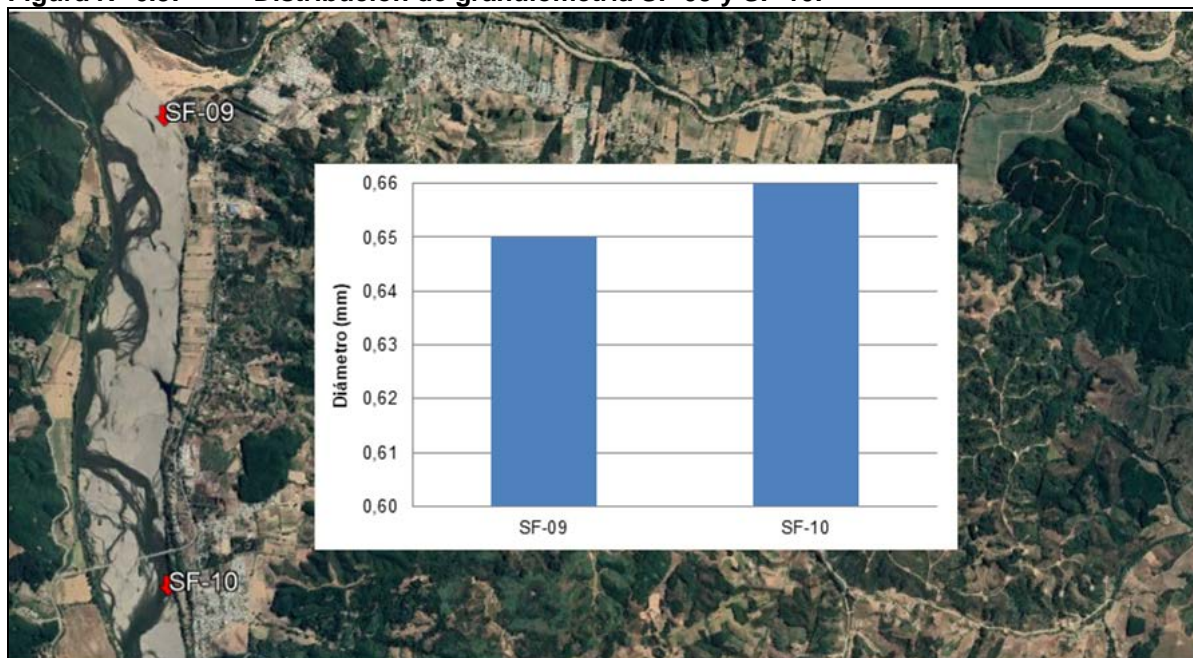
Las estaciones SF-09 y SF-10, detectaron granulometrías similares de 0,65 y 0,66 mm respectivamente.

Figura N° 6.3: Distribución de granulometría SF-09 y SF-10.

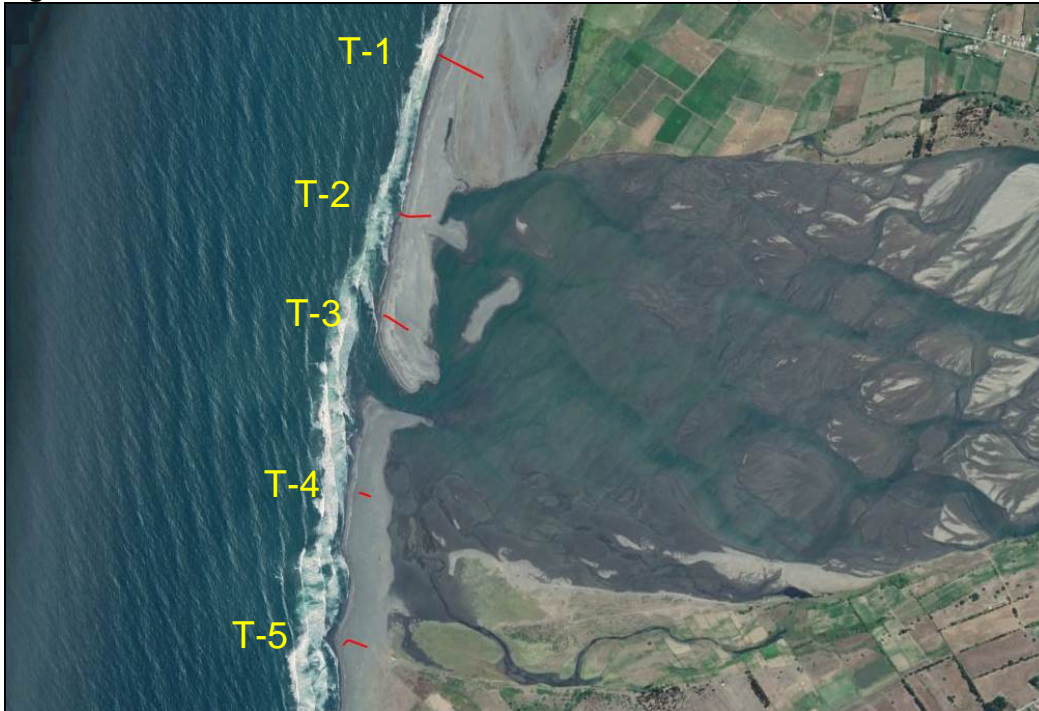
Figura N° 6.4: Ubicación de muestras de sedimentos, zona desembocadura

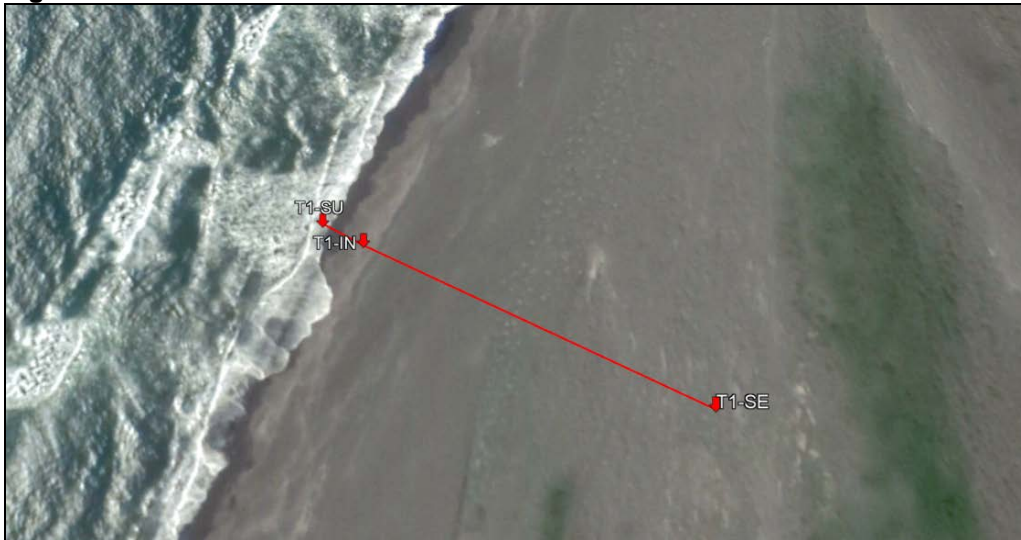
Figura N° 6.5: Ubicación transecta 1

La ubicación de cada una de las transectas en detalle se presenta de la Figura N° 6.5 a la Figura N° 6.9.

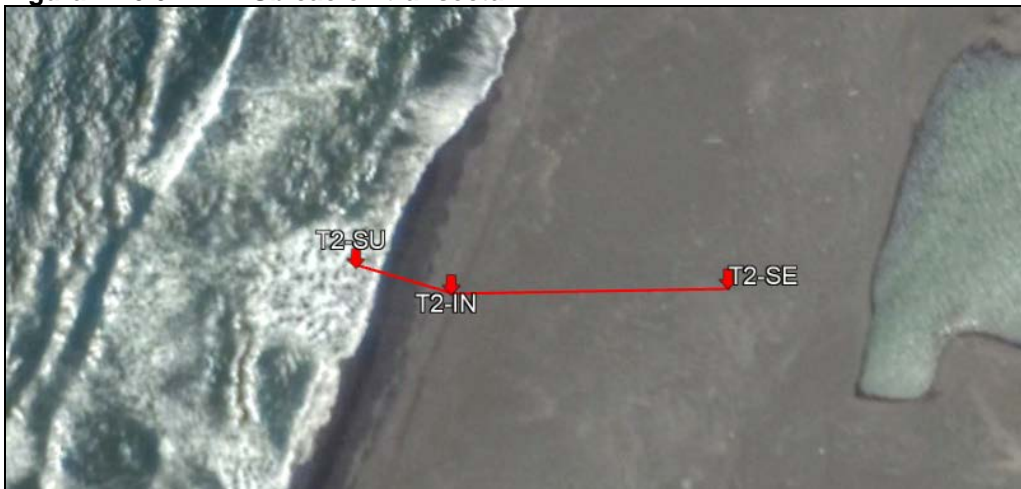
Figura N° 6.6: Ubicación transecta 2

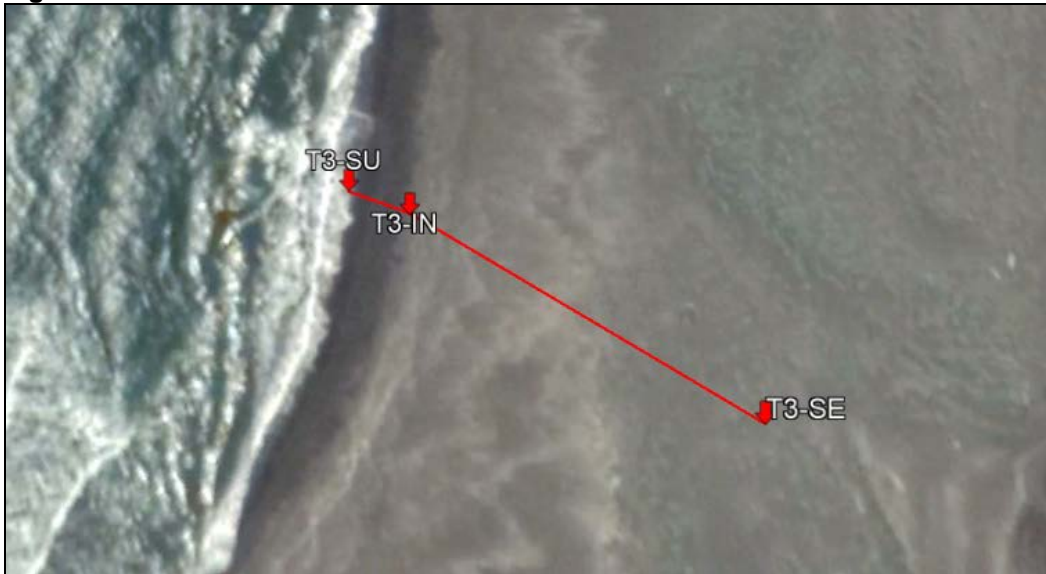
Figura N° 6.7: Ubicación transecta 3

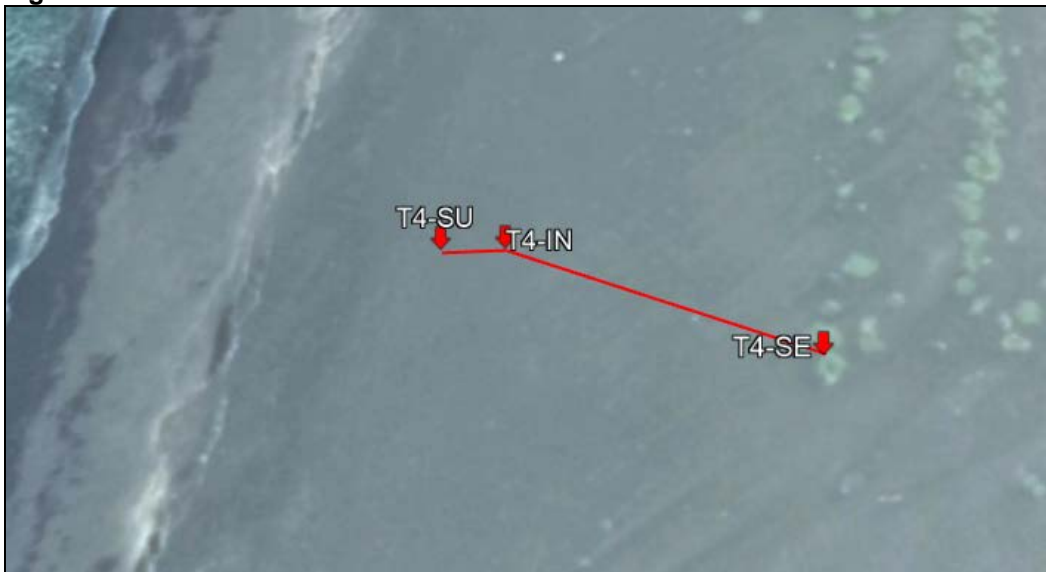
Figura N° 6.8: Ubicación transecta 4

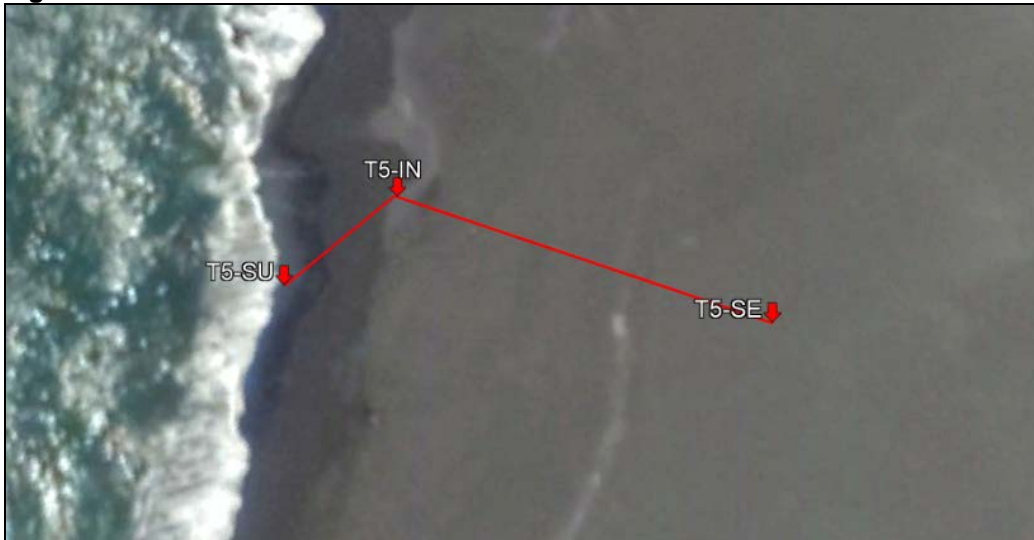
Figura N° 6.9: Ubicación transecta 5

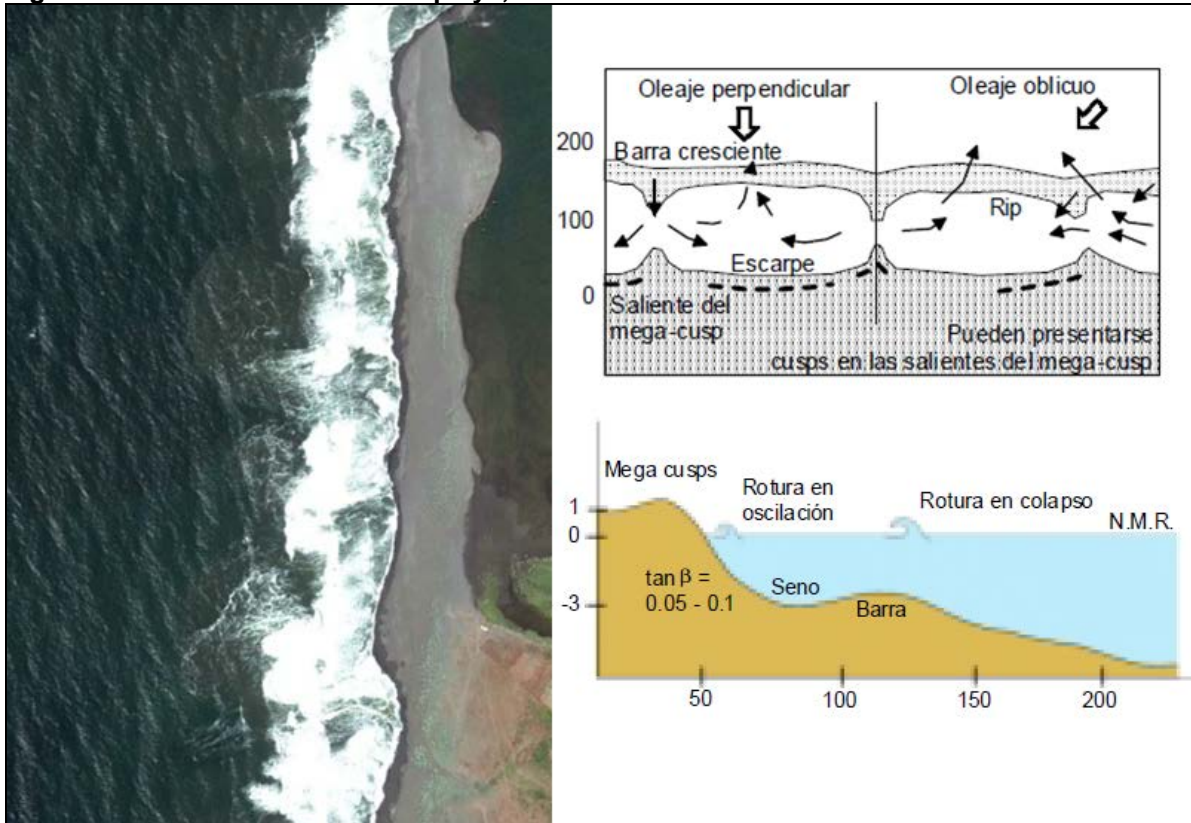
Figura N° 7.1: Estado modal playa, río Itata.

Con esta configuración en la playa se producen altas tasas de transporte de sedimentos de manera transversal, generando barras en los sectores sumergidos y aumentos del nivel medio de playa en la zona seca. Producto de esta condición morfológica y sumado a la poca capacidad del río de romper este cuerpo de arena, se producen las inundaciones en los sectores aledaños.
