INFORME FINAL (EJECUTIVO)

Noviembre 2024

Análisis de Remociones en Masa,
Ruta 115 CH, Región del Maule

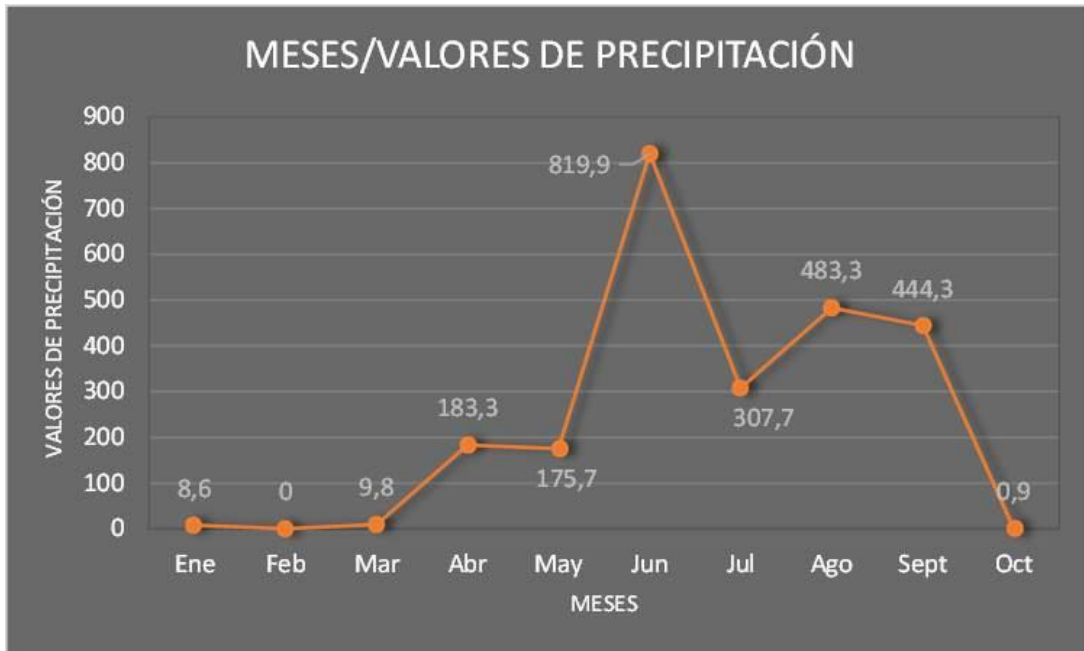
Figura 2. Distribución mensual de las precipitaciones para el año de 2023. Fuente: Elaboración propia.

Eventos Extremos y Patrones Temporales: Los eventos de precipitación intensa muestran una estacionalidad concentrada entre junio y julio. Las estaciones de alta montaña también exhiben variabilidad en la acumulación de nieve, influenciada por fenómenos como El Niño y La Niña.

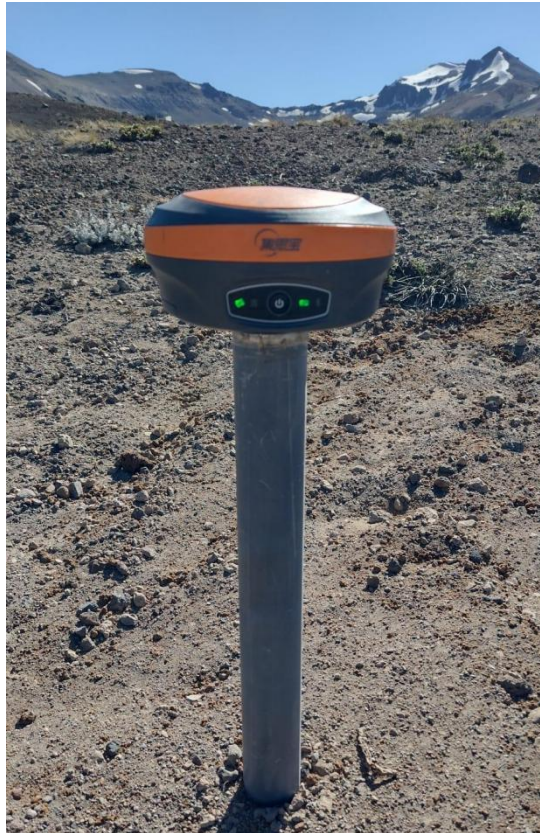
Figura 6 Posición del GNSS para monitoreo.

Procesamiento y Análisis de Datos: Los datos fueron postprocesados utilizando el software GrafNet para el ajuste de redes y el análisis de desplazamientos. En el análisis se destacó el desplazamiento hacia la ruta 115-CH, con algunos puntos de mayor movimiento, como ML20, que presentó desplazamientos de hasta 15 cm en tres meses.

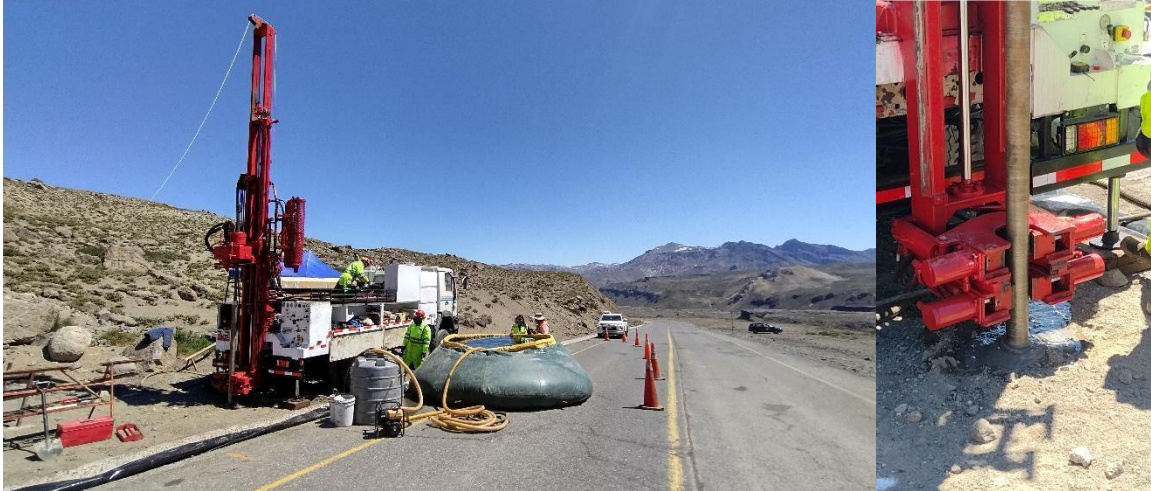
Figura 10 Fotografía de sonda Tecoinsa TP50 acoplada a camión 4x4 MAN realizando pozos en la ruta 115CH.

En la zona de los Monjes Blancos km 135 se realizaron dos pozos: un pozo de 30 m para medir las profundidades de los niveles freáticos, a través de un piezómetro, y otro pozo de 40 m para medir posibles niveles de deformaciones, por medio de un inclinómetro.

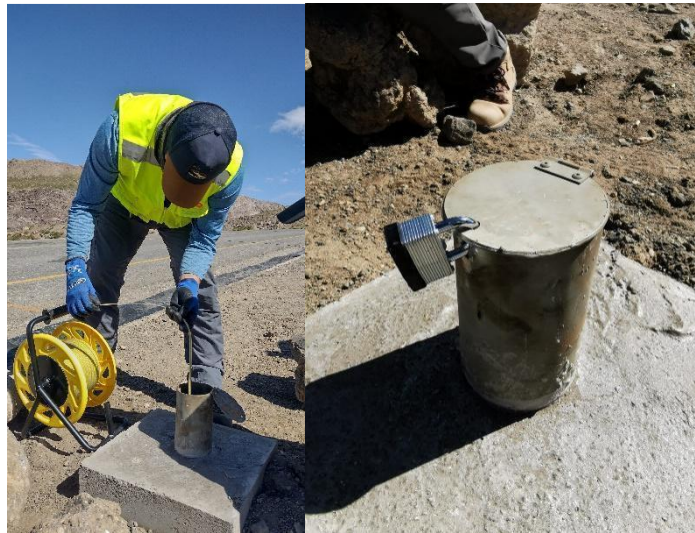
Figura 11 Piezómetro. A la izquierda se muestra el pozómetro utilizado en este estudio y registro de la toma de datos. A la derecha, se muestra el tapón, la funda metálica cerrada por candado y el collar de hormigón.

De acuerdo a las mediciones piezométricas realizadas entre febrero y abril del 2024, se detecta la presencia de una napa freática a una profundidad variable $Z_w = 20,256$ m a $20,749$ m dentro del periodo de mediciones, con una diferencia total de $0,493$ m. Esta profundidad coincide con niveles de sedimentos compuestos por arenas finas y arenas medias, con comportamiento plástico.

El piezómetro indica la presencia de una napa freática a una profundidad variable $Z_w = 20,256$ m a 20,749 m dentro del periodo de mediciones, con una diferencia total de 0,493 m. Esta profundidad coincide con niveles de sedimentos compuestos por arenas finas y arenas medias, con comportamiento plástico.

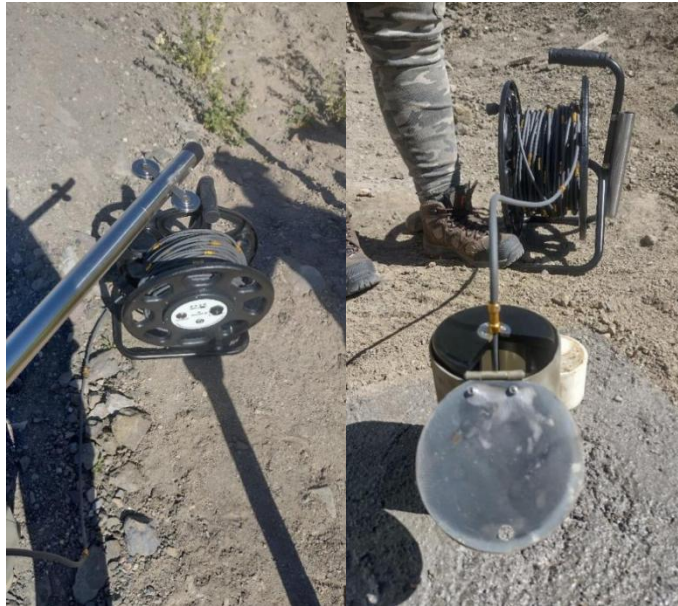
Figura 12 Inclinómetro. A la izquierda se muestra el inclinómetro utilizado en este estudio. A la derecha, se muestra el tapón, la funda metálica de cierre y la toma de datos.

Con respecto a los datos inclinométricos tomados el 14 de marzo y 24 de abril de 2024, el desplazamiento resultante horizontal (X, Y) registrado, indica que los cambios más significativos se ubican entre los 15 y 20 m, y entre los 32 y 36 m. Profundidades que se asocian a niveles de roca piroclástica poco meteorizada, correspondiente a una toba de lapilli vítrea riolítica. En ese sentido, para el eje A el máximo de desplazamiento acumulado alcanzó 0,41 mm en dirección A180 (-), mientras que para el eje B fue de 0,46 mm en dirección B0 (+).

El desplazamiento resultante horizontal (X, Y) registrado con el inclinómetro, en un periodo corto entre el 14 de marzo y el 24 de abril de 2024, indica que los cambios más significativos se ubican entre los 15 y 20 m, y entre los 32 y 36 m. En relación a la columna estratigráfica, estas profundidades se asocian a niveles de roca piroclástica poco meteorizada, correspondiente a una toba de lapilli vítrea riolítica.

Para el eje A el máximo de desplazamiento acumulado alcanzó 0,41 mm en dirección A180 (-), mientras que para el eje B el máximo de desplazamiento acumulado alcanzó 0,46 mm en dirección B0 (+).

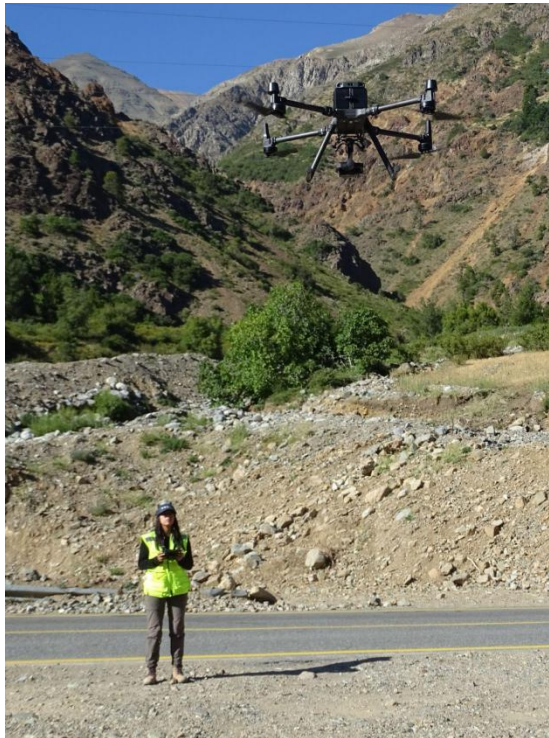
Figura 13 Vuelos realizados en terreno. Fuente: Elaboración propia.

- Planificación de Vuelos: Se utilizó la aplicación Drone Deploy para programar y optimizar los vuelos, ajustando parámetros como la altitud y el traslape de imágenes.
- Ejecución de Vuelos: Se realizaron 20 vuelos en cuatro campañas (de enero a abril de 2024), cubriendo un área total de aproximadamente 657,13 hectáreas.
