## **AUDITORIA INTEGRAL DE PLANTAS DE TRATAMIENTO DE AGUAS SERVIDAS**

**Planta de Tratamiento Aguas Servidas Barrancas**

**INFORME FINAL**

Elaborado por:  
**MTR&Cía.**

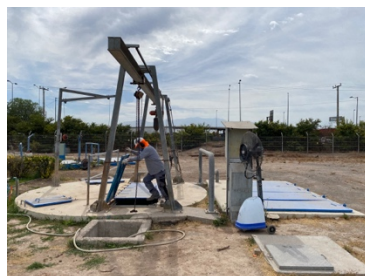
| Descripción | Comentario | Registro Fotográfico |
|---|---|---|
| Cámara de Entrada a la PTAS | La cámara de entradas presenta un sistema bastante hermético que permite aislar tanto los olores como vectores.<br><br>En esta cámara se alberga un canastillo grueso y 4 (3+1) bombas @ 63 L/s c/u que cubren la capacidad de los 6 módulos. | |
| | A su vez se cuenta con sistema de aspersores en toda la planta tanto para el manejo de olores y control espuma | |

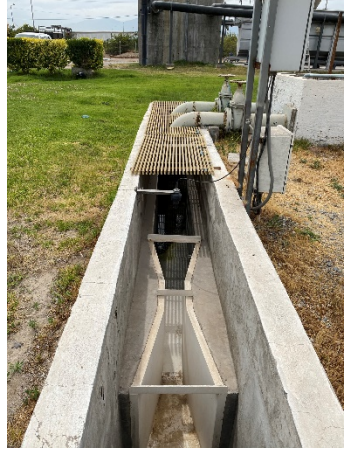
| Descripción | Comentario | Registro Fotográfico |
|---|---|---|
| By-pass de la PTAS | La conexión de by-pass de la PTAS está ubicada posterior a la PEAS, en cámara de carga que alimenta el tratamiento primario | |

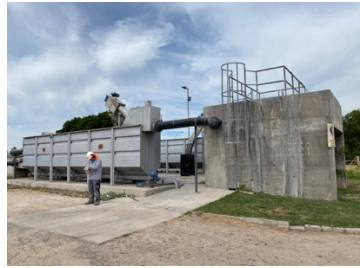
| Descripción | Comentario | Registro Fotográfico |
|---|---|---|
| Tratamiento primario de Sólidos | Se cuenta con dos equipos compacto "multi-propósito" trabajando en paralelo. Se captan grasas, arenas, sólidos y basura en general. Capacidad de tratamiento 80 L/s cada uno.<br><br>Una cámara de distribución reparte el caudal en 20% a módulos 1 y 2, 40% a módulo 3 y 4 y 40% a lo módulos 5 y 6 | |

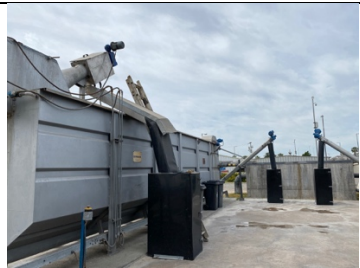
| Descripción | Comentario | Registro Fotográfico |
|---|---|---|
| | Toda la zona está bajo un estricto orden y hermetismo en lo posible, permitiendo una zona limpia tanto en el sentido visual, como de olfato. | |

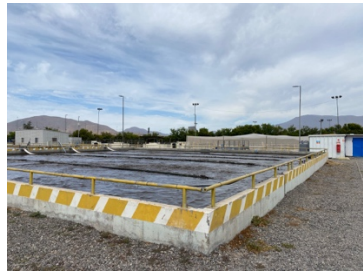
| Descripción | Comentario | Registro Fotográfico |
|---|---|---|
| Tratamiento Secundario<br>(Aireación) | Se cuenta con 6 líneas paralelas de reactores de lodos activados. Actualmente, cuatro están operando (Módulos 3, 4, 5 y 6) y dos en modo standby (Módulos 1 y 2).<br><br>Los módulos 1 y 2 tienen dos sopladores cada uno. Entre 15 y 25 HP. Los módulos 3 y 4 poseen 3 (2+1) sopladores de 50 HP. Lo mismo para los módulos 5 y 6. | |

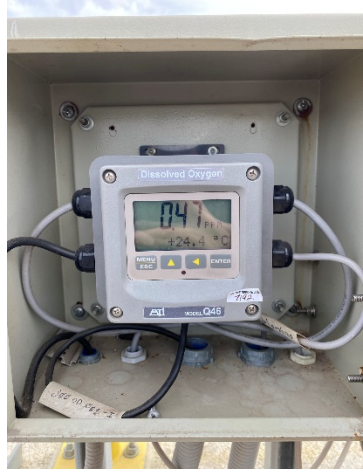
| Descripción | Comentario | Registro Fotográfico |
|---|---|---|
| | La concentración de Oxígeno se mantiene por sobre 0,2 ppm O <sub>2</sub> | |

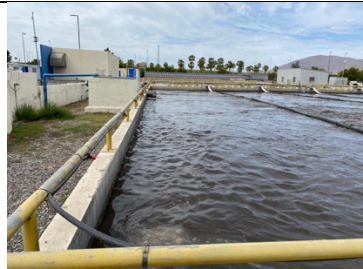
| Descripción | Comentario | Registro Fotográfico |
|---|---|---|
| | Reactores operando en normalidad, sin emisión de espuma ni de olores | |

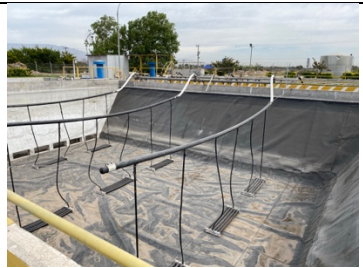
| Descripción | Comentario | Registro Fotográfico |
|---|---|---|
| | Reactores en modo Stand-By | |

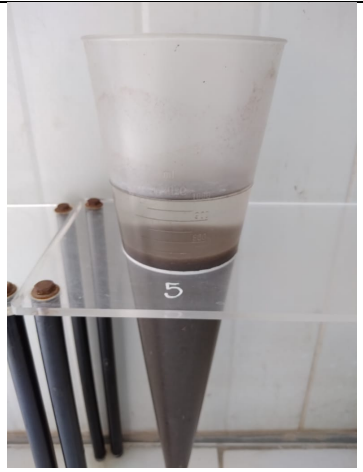
| Descripción | Comentario | Registro Fotográfico |
|---|---|---|
| | Muestreo Cono Imhoff refleja un lodo sano y en cantidades acorde al requerimiento del proceso | |

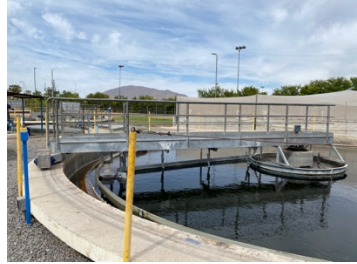
| Descripción | Comentario | Registro Fotográfico |
|---|---|---|
| Tratamiento Secundario<br>(Sedimentación) | Se cuenta con 6 Clarificadores: 2 en modo Stand-by (Módulos 1 y 2) y Cuatro en Operación (Módulos 3, 4, 5 y 6) | |

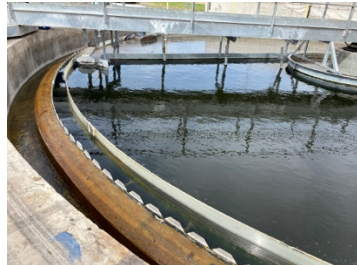
| Descripción | Comentario | Registro Fotográfico |
|---|---|---|
| | Todos los clarificadores muestran un lodo de buenas características, el cual precipita en un manto de lodos contenido, que permite un sobrenadante con excepcional clarificación.<br><br>La medición de nivel de lodos estaba entre 2 y 2,5 m. | |

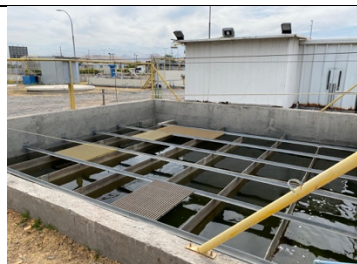
| Descripción | Comentario | Registro Fotográfico |
|---|---|---|
| Cámaras de Contacto | Se cuenta con 3 cámaras de contacto que reciben el efluente de 2 clarificadores cada una. Actualmente 1 cámara de contacto está en Stand-By (módulos 1 y 2) | |

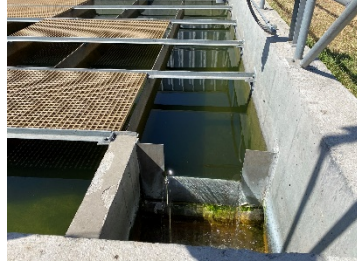
| Descripción | Comentario | Registro Fotográfico |
|---|---|---|
| | Se aprecia un agua absolutamente clarificada, y una cámara de contacto limpia y en perfecto estado de infraestructura | |

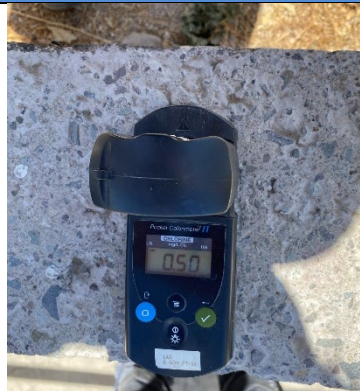
| Descripción | Comentario | Registro Fotográfico |
|---|---|---|
| | Concentración de Cloro residual 0,5 ppm Cl <sub>2</sub> | |

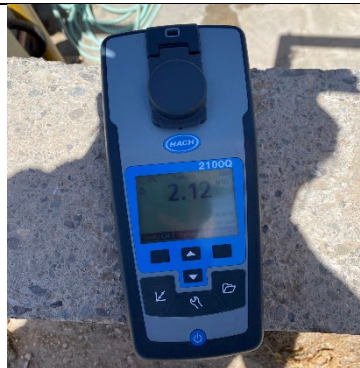
| Descripción | Comentario | Registro Fotográfico |
|---|---|---|
| | Turbiedad 2,12 NTU | |

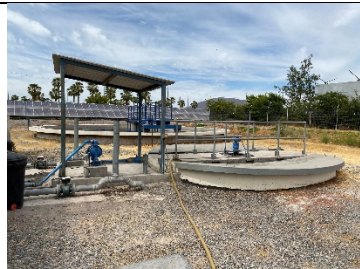
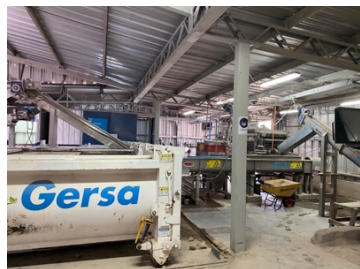
| Descripción | Comentario | Registro Fotográfico |
|---|---|---|
| Tratamiento de Lodos | <p>La Planta cuenta con tres espesadores de lodos ( 2 en operación + 1 stand-by (módulos 1 y 2).</p> <p>Existen dos galpones en los cuales se realiza el deshidratado de lodos, uno para los módulos 3 y 4 y el otro para los módulos 5 y 6. En el momento de la auditoría operaba la línea de lodos de los módulos 5 y 6.</p> <p>Ambos sistemas anteriores, procesarían los lodos provenientes de los módulos 1 y 2.</p> | <br> |

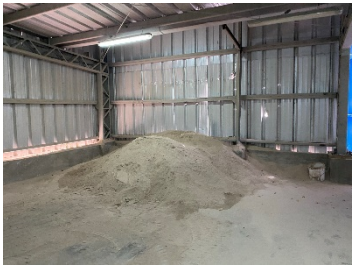
| Descripción | Comentario | Registro Fotográfico |
|---|---|---|
| | <p>Los lodos son enviados a estos recintos cerrados que contienen cada uno, un equipo filtro de Banda. Los lodos son filtrados y dispuestos en contenedores para su disposición final por la empresa Gersa. La humedad alcanzada es de 80%.</p> <p>Para alcanzar la humedad de 70%, el lodo es mezclado con pomacita.</p> <p>Finalmente, los lodos son almacenados en tolvas y transportados como lodos Clase B por la empresa GERSA a Cerro La Leona en Til Til.</p> | |

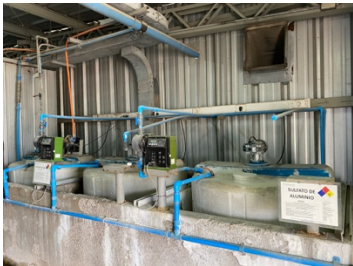
| Descripción | Comentario | Registro Fotográfico |
|---|---|---|
| <p>Sistemas de dosificación de productos químicos</p> | <p>El manejo de productos químicos está instalado de manera segura, con sus respectivos pretilos y hojas de seguridad como corresponde. La zona en general está limpia y ordenada, y sin generación de olores sobre lo mínimo que puede tener una operación de este tipo.</p> <p>El sistema posee:</p> <ul style="list-style-type: none"> <li>▪ Dos sistemas de dosificación de sulfato de aluminio para la eliminación de Fósforo (uno para los módulos 3 y 4, y el otro sistema para los módulos 5 y 6).</li> <li>▪ Dos sistemas de dosificación de hipoclorito de sodio antibulking (uno para los módulos 3 y 4, y el otro sistema para los módulos 5 y 6).</li> <li>▪ Dos sistemas de preparación y dosificación de polímero en polvo para el manejo de sólidos en los reactores.</li> <li>▪ Dos sistemas dosificación de polímero en emulsión como ayudante en la deshidratación de lodos.</li> </ul> | |

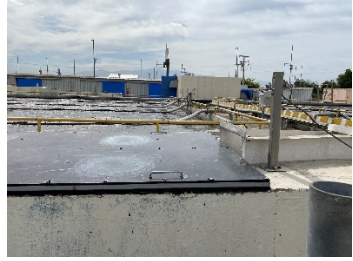
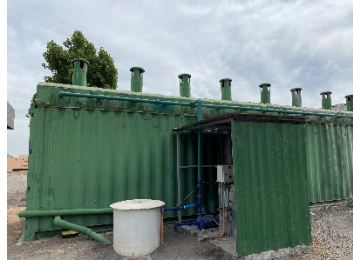
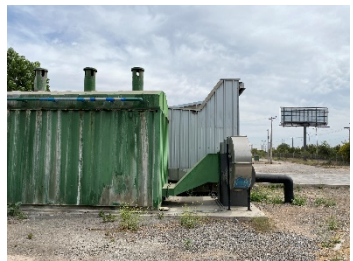
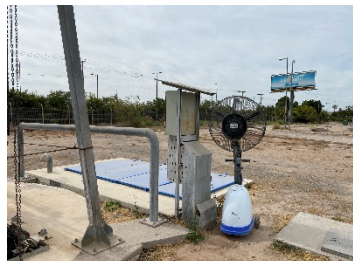
| Descripción | Comentario | Registro Fotográfico |
|---|---|---|
| Manejo y Tratamiento de Olores | <p>La PTAS tiene cubierto todas las áreas que pudiesen emanar olores, tales como cámaras de recirculación de líneas WAS y RAS, cámaras de repartición de caudal, espesadores de lodos.</p> <p>Cuenta con un sistema de tratamiento de olores a través de un biofiltro. El aire es extraído desde los galpones de deshidratación de lodos.</p> <p>Dosificación de productos neutralizantes de malos olores próximos a PEAS y pretratamiento.</p> | |

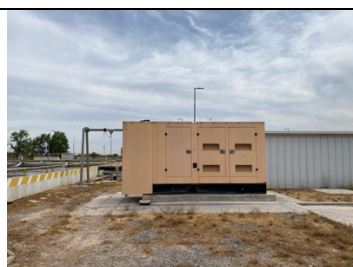
| Descripción | Comentario | Registro Fotográfico |
|---|---|---|
| Infraestructura General | <p>Para asegurar la continuidad de la operación, ASP cuenta con dos grupos electrógenos de transferencia automática dimensionados para abastecer toda la planta de tratamiento.</p> | |

| Descripción | Comentario | Registro Fotográfico |
|---|---|---|
| | <ul style="list-style-type: none"> <li>▪ Grupo electrógeno marca Daewoo con capacidad de 250 kVA.</li> <li>▪ Grupo electrógeno marca Cummins, con capacidad de 250 kVA.</li> </ul> | |

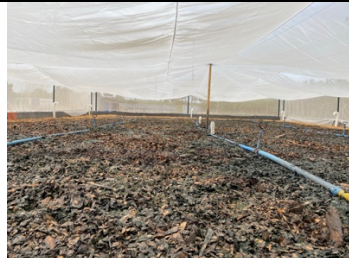
| Descripción | Comentario | Registro Fotográfico |
|---|---|---|
| Infraestructura General | Se cuenta con proyectos piloto como por ejemplo Bio Filtro para producción de Humus. | |

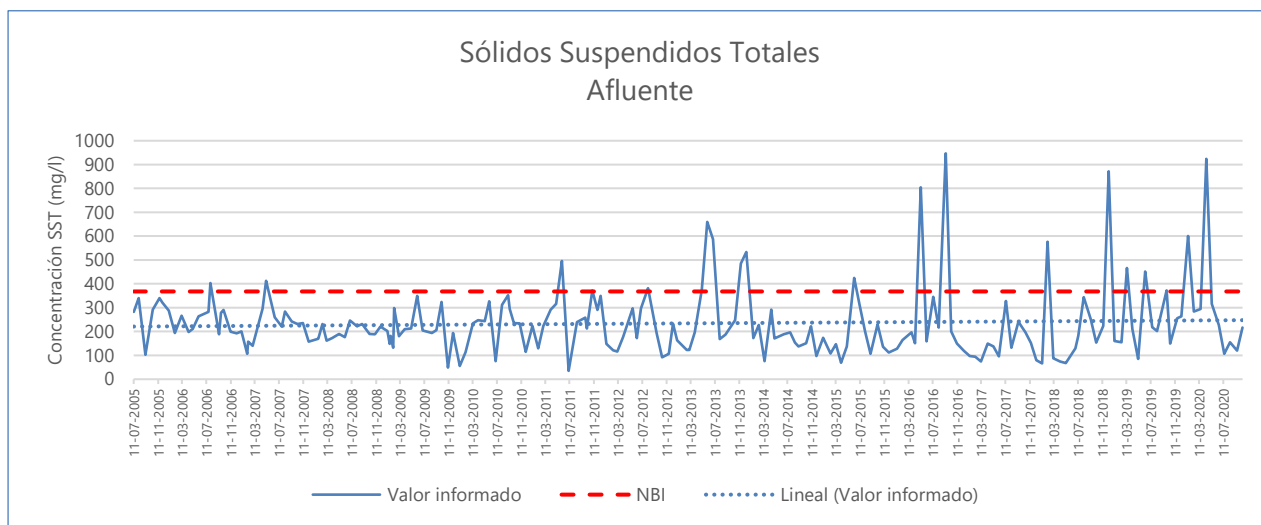
**Figura 3-4: SST Afluente**

El gráfico muestra varios eventos de alta concentración de SST probablemente debido a la descarga de Riles o a arrastre de sólidos producto de precipitaciones. La concentración promedio es inferior a la concentración obtenida de los datos NBI.

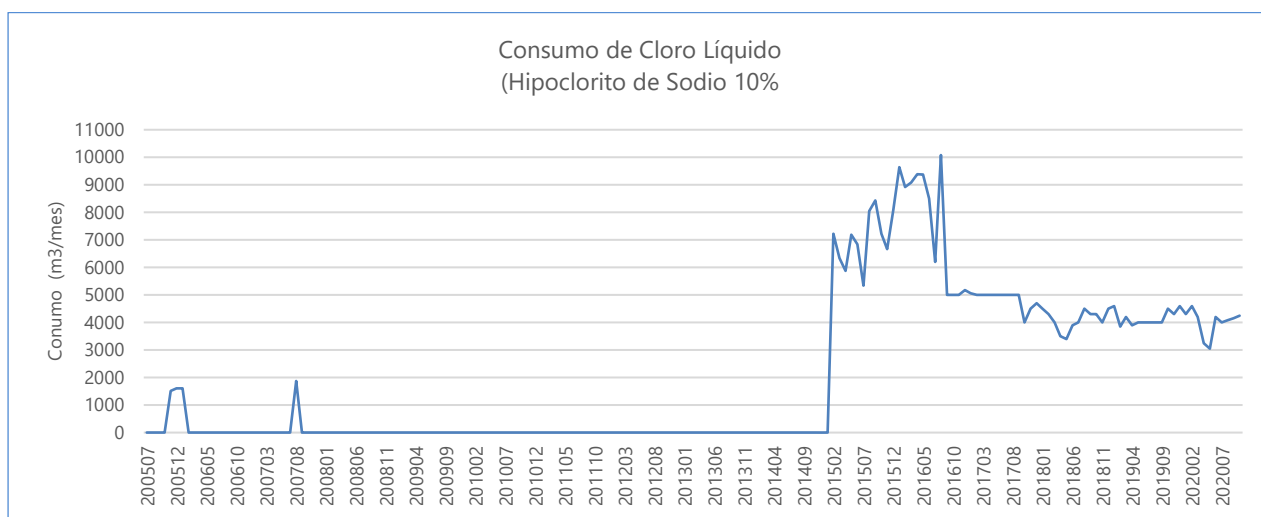
**Figura 3-12: Consumo Hipoclorito de Sodio 10%**

El gráfico muestra claramente los errores de unidades indicados anteriormente. Para evaluar el consumo se utilizarán los datos a partir de febrero 2015. La dosis se ha determinado considerando el consumo informado en m³/mes y el volumen tratado mensual. La dosis resultante indica que el consumo informado es L/mes en vez de m³/mes. El gráfico siguiente muestra la dosis corregida considerando una densidad del Hipoclorito de sodio de 1,16 kg/L.

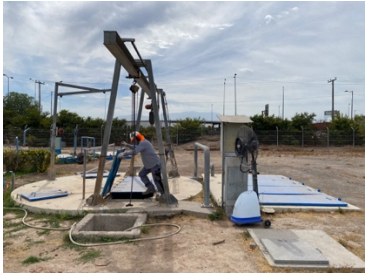
| Sistema | Diagnóstico de funcionamiento y mantención | Potencial Riesgo de Olores y Vectores | Registro Fotográfico |
|---|---|---|---|
| Cámara de Entrada a la PTAS | La cámara de entrada PEAS se mantiene en buen estado de mantención. Los equipos y obras civiles están en óptimas condiciones y se nota el buen trabajo de mantención. Los alrededores y los accesos están limpios. | La cámara de entradas presenta un sistema hermético que permite aislar tanto los olores como vectores. | |

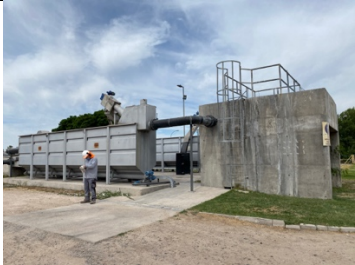
| Sistema | Diagnóstico de funcionamiento y mantención | Potencial Riesgo de Olores y Vectores | Registro Fotográfico |
|---|---|---|---|
| Tratamiento primario de Sólidos | Los equipos multi-propósito compactos están en buenas condiciones y operando con normalidad. No obstante, la verificación interna no fue posible dada la hermeticidad de los equipos. | El riesgo de emitir olores y vectores es sumamente bajo dada la hermeticidad de los equipos | |

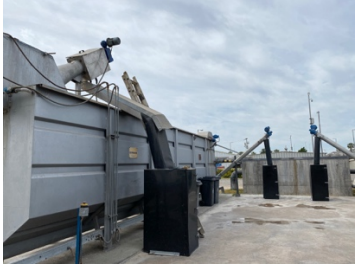
| Sistema | Diagnóstico de funcionamiento y mantención | Potencial Riesgo de Olores y Vectores | Registro Fotográfico |
|---|---|---|---|
| | La zona se observa limpia, con sus accesos y obras civiles en óptimas condiciones. | Los receptores de basura, cuentan con cierre hermético, lo cual minimiza la opción de emanar olores o atraer vectores. | |

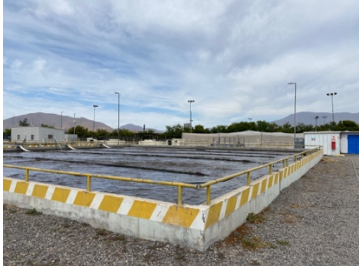
| Sistema | Diagnóstico de funcionamiento y mantención | Potencial Riesgo de Olores y Vectores | Registro Fotográfico |
|---|---|---|---|
| Tratamiento Secundario (Aireación) | Los estanques reactores operan con normalidad. Se apreciaba buena homogeneidad en la aireación en todas las zonas de los reactores. Los equipos, obras civiles y accesos se encontraban en óptimas condiciones y limpios. | Los reactores se mantienen limpios y además sin generación de espuma. No se apreciaba olores. De mantenerse operando el proceso según se observó, y dada la capacidad confirmada de la planta, se ve bajo riesgo de emanación de olores de esta zona. | |

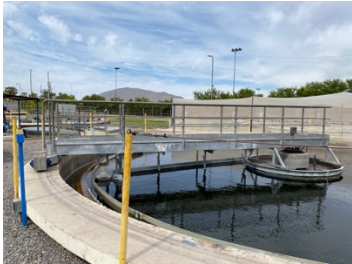
| Sistema | Diagnóstico de funcionamiento y mantención | Potencial Riesgo de Olores y Vectores | Registro Fotográfico |
|---|---|---|---|
| Tratamiento Secundario (Sedimentación) | Los clarificadores se encontraban operando con normalidad, y sus obras civiles y equipos electro-mecánicos se encontraban en óptimas condiciones de mantención. El agua producto se veía bien clarificada, lo cual fue verificado con el turbidímetro (2 NTU). | De mantenerse el sistema operando con normalidad y según lo apreciado, no hay riesgo de emanación de olores ni vectores. | |

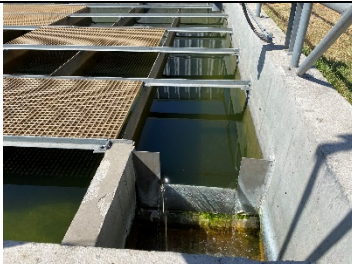
| Sistema | Diagnóstico de funcionamiento y mantención | Potencial Riesgo de Olores y Vectores | Registro Fotográfico |
|---|---|---|---|
| Cámaras de Contacto | Las cámaras de contacto se encontraban operando con normalidad, se mantenían limpias y la infraestructura estaba en óptimas condiciones de mantenimiento. | De mantenerse el sistema operando con normalidad y según apreciado, no hay riesgo de emanación de olores ni vectores. | |

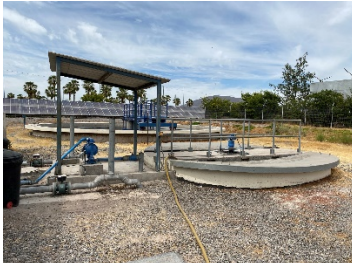
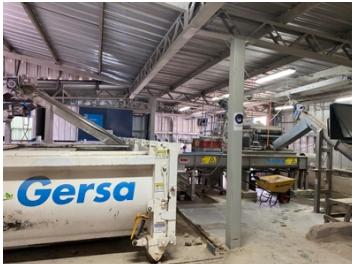
| Sistema | Diagnóstico de funcionamiento y mantención | Potencial Riesgo de Olores y Vectores | Registro Fotográfico |
|---|---|---|---|
| Tratamiento de Lodos | <p>Los espesadores de lodo se encontraban operando con normalidad. Las obras y equipos estaban en óptimas condiciones de mantenimiento.</p> <p>Las instalaciones para el deshidratado de lodo se mantenían en buen estado de mantenimiento, limpias y ordenadas en su interior.</p> <p>Un filtro de bandas estaba operando con normalidad y se veían en buen estado de conservación y mantenimiento.</p> | <p>Los espesadores de lodo cuentan con tapas herméticas para minimizar riesgo de emanación de olores</p> <p>Las instalaciones de deshidratado (galpones), se encuentran herméticas del exterior, lo cual minimiza la emanación de olores y atracción de vectores. A su vez, el proceso estaba generando el mínimo de olores esperables en una instalación de este tipo.</p> <p>Los galpones cuentan con un sistema de extracción de aire, el que finalmente es tratado en un sistema de biofiltro.</p> | <br> |

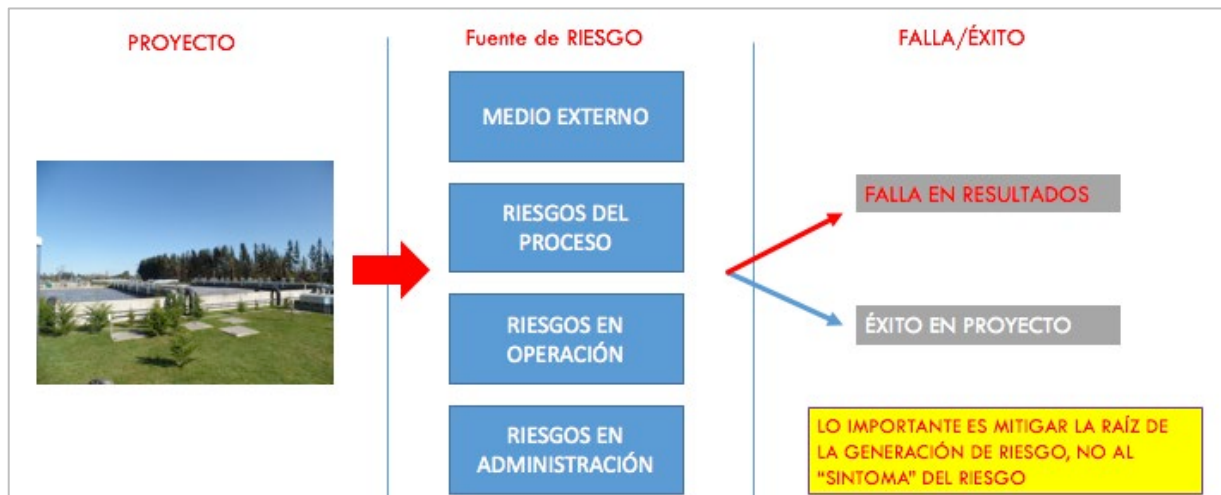
Figura 5-1: Esquema de fuentes de riesgos en un proyecto de PTAS

A modo general, se definen 4 orígenes desde los cuales se pueden generar riesgos. Estos son riesgos externos, riesgos del proceso y diseño, riesgos de la operación y riesgos en la administración.

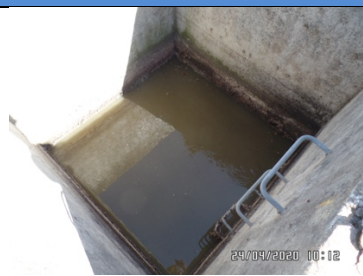
| Descripción | Comentario | Registro Fotográfico |
|---|---|---|
| Desarenador | No se originan problemas de olores.<br>Podría tener sistema de aireación para minimizar riesgo de olores pero no se ve necesario. | |

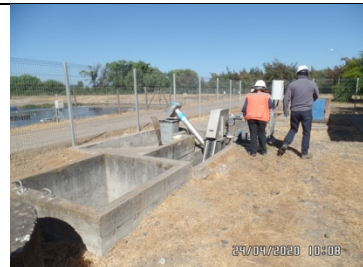
| Descripción | Comentario | Registro Fotográfico |
|---|---|---|
| Tratamiento Primario de Sólidos | En buen estado. Reja fina automática de 0,25 kW con sistema de compactación de sólidos de 1,5 kW. Sin problemas de capacidad. No cuenta con unidad de respaldo. Cuenta con línea manual de emergencia. | |

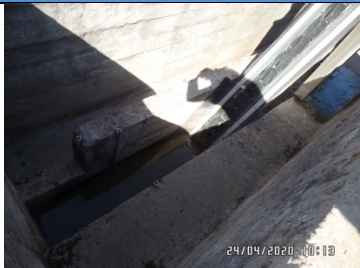
| Descripción | Comentario | Registro Fotográfico |
|---|---|---|
| | Línea principal de sistema mecanizado | |

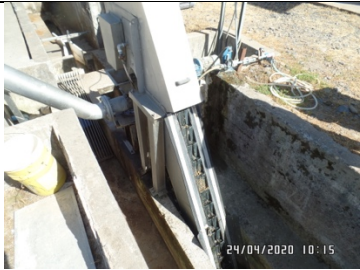
| Descripción | Comentario | Registro Fotográfico |
|---|---|---|
| | Línea principal de sistema mecanizado, con línea manual en paralelo | |

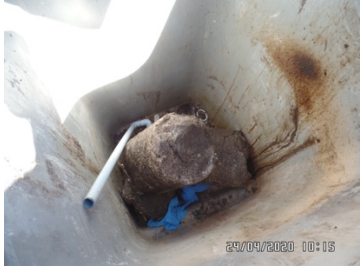
| Descripción | Comentario | Registro Fotográfico |
|---|---|---|
| | Compactación de sólidos | |

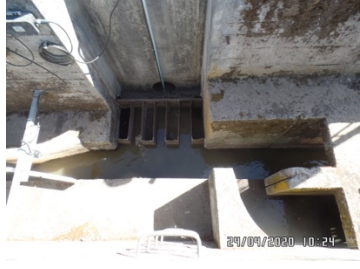
| Descripción | Comentario | Registro Fotográfico |
|---|---|---|
| | Vertedero Hidráulico de descarga a ByPass | |

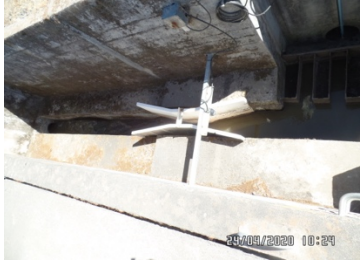
| Descripción | Comentario | Registro Fotográfico |
|---|---|---|
| | Canaleta Parshall con instrumentación de medición de Caudal | |

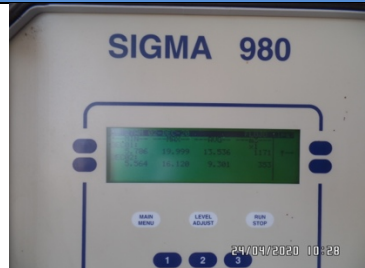
| Descripción | Comentario | Registro Fotográfico |
|---|---|---|
| Medición de caudal Afluente | Instrumentación de medición de Caudal<br><br>(Caudal instantáneo 13,5 L/s) | |

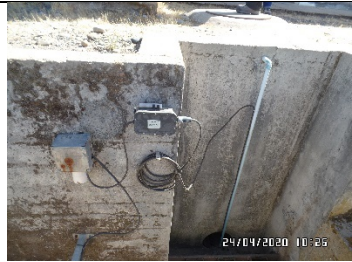
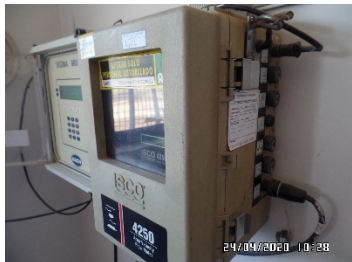
| Descripción | Comentario | Registro Fotográfico |
|---|---|---|
| Medición de caudal de by-pass | Lectura y volumen en 0 . | |

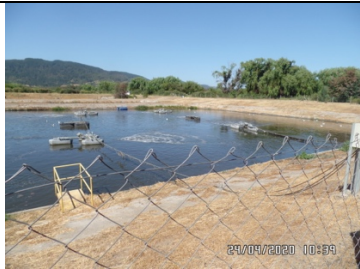
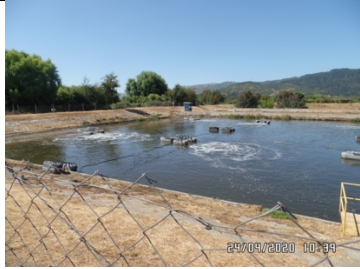
| Descripción | Comentario | Registro Fotográfico |
|---|---|---|
| Tratamiento Secundario – Laguna de aireación | <p>Laguna de aireación con un volumen informado de 5.563 m3 y un área de 3.458 m2 (datos NBI entregados por Nuevosur).</p> <p>Posee 11 aireadores, 9 de 5,5 kW y 2 de 7,5 kW. Total potencia instalada: 64,5 kW</p> <p>Potencia de operación: 53,5 kW (considerando 2 equipos de 5,5 kW en stand-by).</p> | |

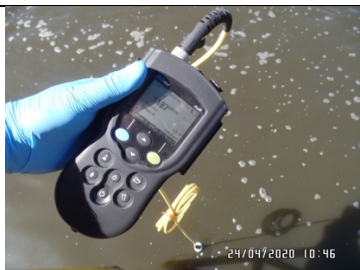
| Descripción | Comentario | Registro Fotográfico |
|---|---|---|
| Tratamiento Secundario – Laguna Aireada | Medición conductividad<br>(1185 $\mu\text{S}/\text{cm}$ ) | |

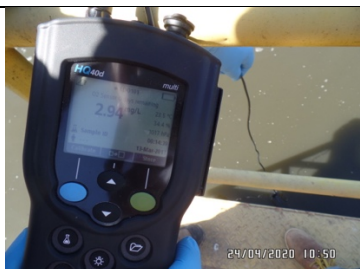
| Descripción | Comentario | Registro Fotográfico |
|---|---|---|
| | Medición oxígeno disuelto<br>(2,94 ppm O <sub>2</sub> ) | |

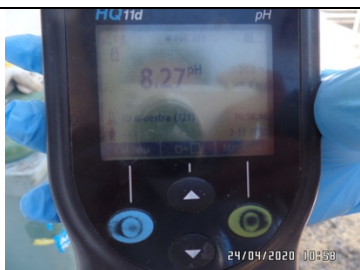
| Descripción | Comentario | Registro Fotográfico |
|---|---|---|
| | Medición pH<br>(8,27 unidades de pH) | |

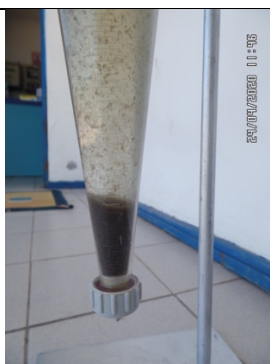
| Descripción | Comentario | Registro Fotográfico |
|---|---|---|
| | Medición lodos en cono imhoff. Se aprecia un bajo nivel de lodos. | |

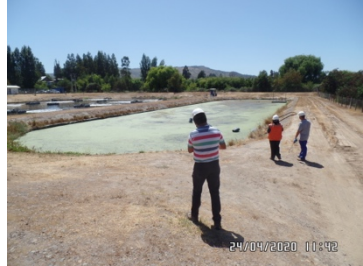
| Descripción | Comentario | Registro Fotográfico |
|---|---|---|
| Sedimentación de Sólidos | Laguna de decantación con importante producción de algas. Sin equipos de aireación. Volumen informado de 2.296 m3 y un área de 1.297 m2 (datos NBI entregados por Nuevosur). | |

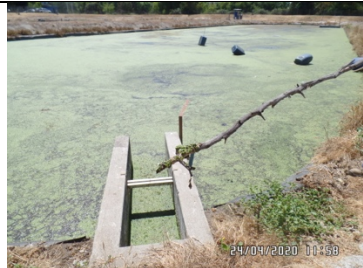
| Descripción | Comentario | Registro Fotográfico |
|---|---|---|
| | Se informa una frecuencia de extracción de lodos semanal. | |

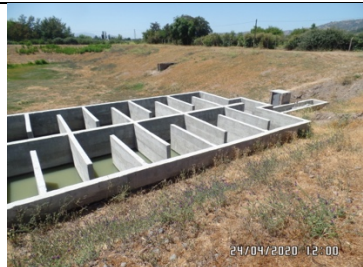
| Descripción | Comentario | Registro Fotográfico |
|---|---|---|
| Cámara de contacto | Cámara de contacto muestra la alta turbiedad. | |

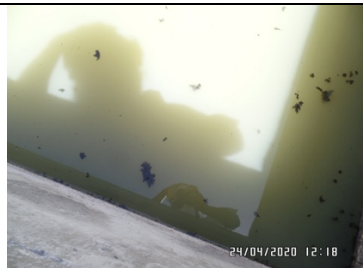
| Descripción | Comentario | Registro Fotográfico |
|---|---|---|
| | Proliferación de algas | |

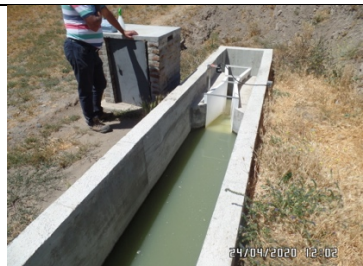
| Descripción | Comentario | Registro Fotográfico |
|---|---|---|
| | Descarga final con medición de caudal | |

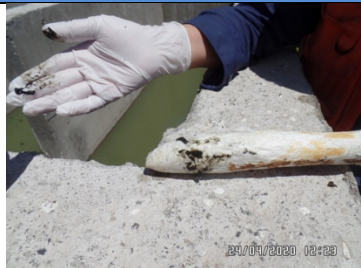
| Descripción | Comentario | Registro Fotográfico |
|---|---|---|
| | Proliferación de algas muestra mezcla con lodos | |

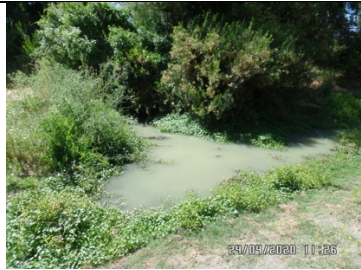
| Descripción | Comentario | Registro Fotográfico |
|---|---|---|
| Descarga final | Se ve una alta turbiedad "gris-verdosa" en la descarga final. No se perciben olores, ni vectores ni se ve basura o sólidos del tratamiento. | |

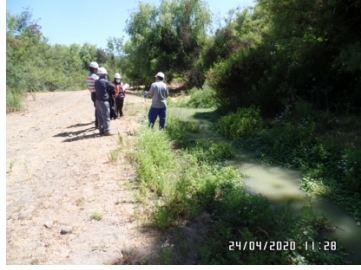
| Descripción | Comentario | Registro Fotográfico |
|---|---|---|
| | Canal hacia el cuerpo receptor final: Río Mataquito unos 200 m aguas abajo | |

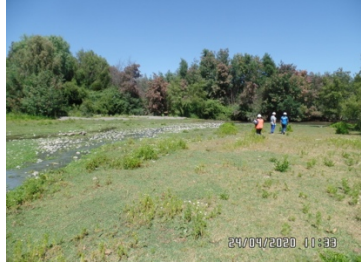
| Descripción | Comentario | Registro Fotográfico |
|---|---|---|
| | La descarga final se diluye rápidamente en el alto caudal del río | |

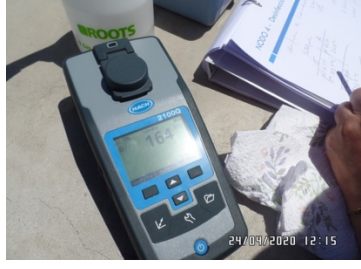
| Descripción | Comentario | Registro Fotográfico |
|---|---|---|
| Cámara de contacto | <p>Posee dos laberintos de 33 m3 cada uno. Total 66 m3.</p> <p>Medición Turbiedad en cámara de contacto</p> <p>(164 NTU)</p> | |

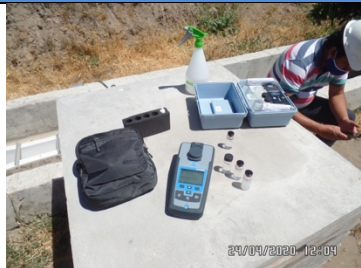
| Descripción | Comentario | Registro Fotográfico |
|---|---|---|
| | Medición cloro<br>(0,14 ppm Cl <sub>2</sub> ) | |

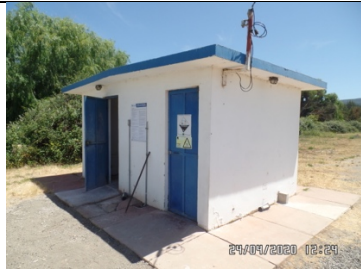
| Descripción | Comentario | Registro Fotográfico |
|---|---|---|
| Sistema de Dosificación de Hipoclorito de Calcio | Caseta de cloración aislada y con infraestructura en buen estado | |

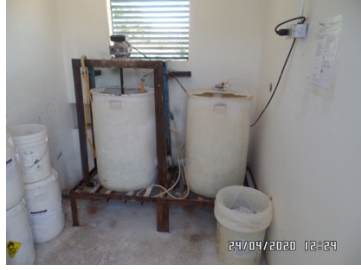
| Descripción | Comentario | Registro Fotográfico |
|---|---|---|
| | Recinto independiente de manejo de productos químicos | |

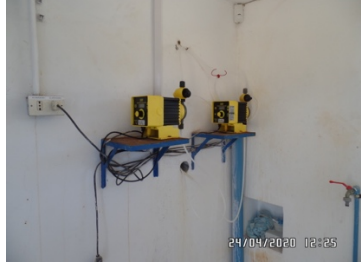
| Descripción | Comentario | Registro Fotográfico |
|---|---|---|
| | Recinto independiente de bombas de dosificación. Dosificación proporcional al caudal | |

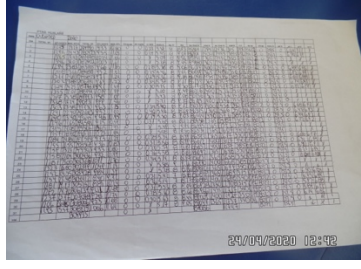
| Descripción | Comentario | Registro Fotográfico |
|---|---|---|
| Oficinas de la PTAS | Registro de operación y mantención de la planta | |

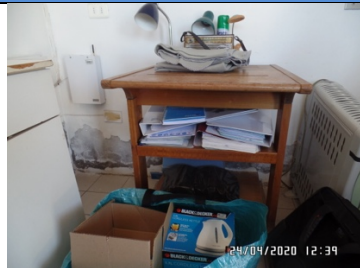
| Descripción | Comentario | Registro Fotográfico |
|---|---|---|
| Oficinas de la PTAS | Documentación de la planta. En general se cuenta con toda la documentación necesaria diaria para operar. Información de mayor detalle se maneja en la oficina central de Nuevosur. | |

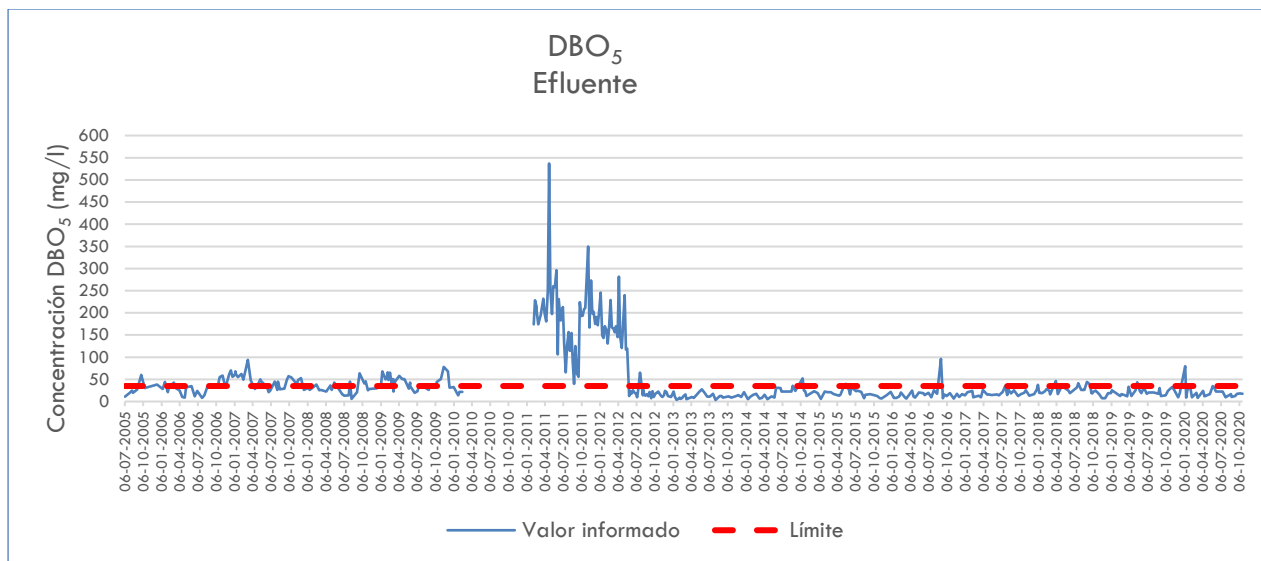
**Figura 3-2: Concentración de DBO5 en el Efluente**

En el gráfico se muestra un periodo de incumplimiento entre febrero de 2011 y mayo de 2012, mismo periodo en que se realizan modificaciones a la PTAS. Posteriormente existen eventos puntuales y aislados de incumplimiento del límite de descarga, los que se aprecian mejor en la siguiente figura.

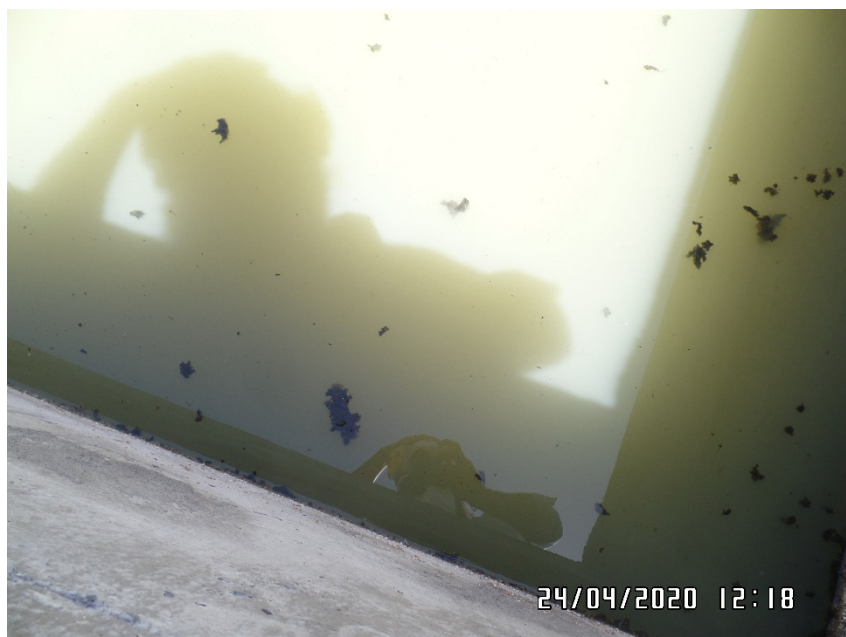
**Figura 3-7: Color del Efluente**

La siguiente imagen muestra probablemente solubilización de lodo viejo con escapes de partículas.

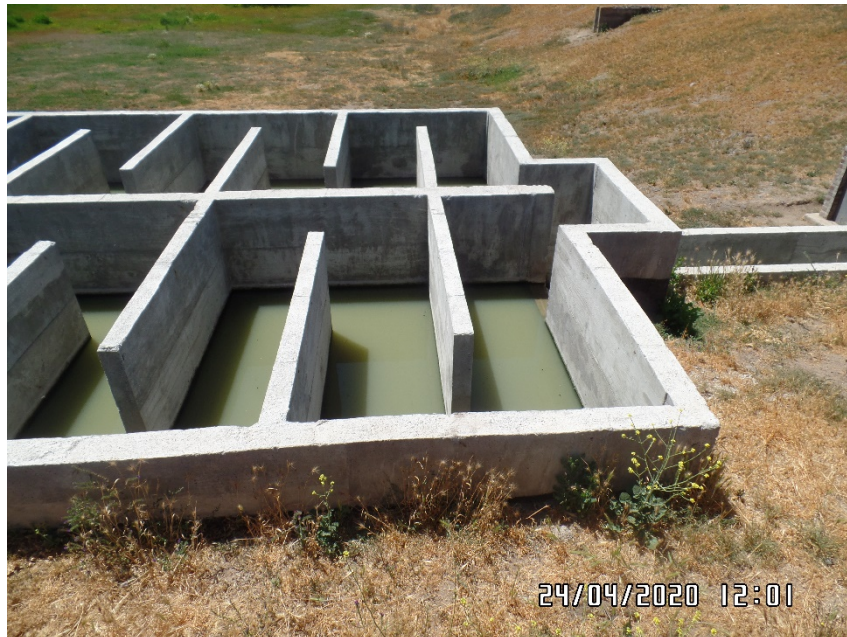
**Figura 3-8: Color del Efluente**

En la visita a terreno se realizó la medición de OD dando como resultado una concentración de 2,94 mg/L O<sub>2</sub> en la laguna de aireación, pero este decrece en la laguna de sedimentación. No se detectó ningún olor, sin embargo, el color se aproximaría al color verde oscuro opaco. Con el pH bajo existe un riesgo a la emanación de malos olores.

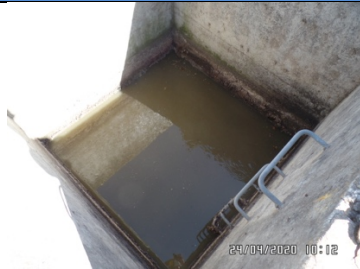
| Sistema | Diagnóstico de funcionamiento y mantención | Potencial Riesgo de Olores y Vectores | Registro Fotográfico |
|---|---|---|---|
| Desarenador | Obras en buen estado. Se recomienda instalar barandas de seguridad en el perímetro. Existe riesgo importante de caída de personas o animales | No se originan problemas de olores. Podría tener sistema de aireación para minimizar riesgo de olores pero no se ve necesario. | |

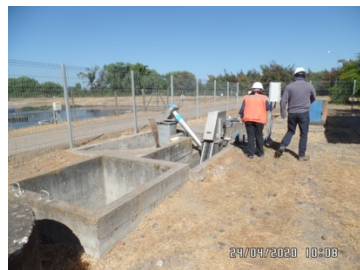
| Sistema | Diagnóstico de funcionamiento y mantención | Potencial Riesgo de Olores y Vectores | Registro Fotográfico |
|---|---|---|---|
| Tratamiento Primario de Sólidos | Reja fina automática con sistema de compactación de sólidos. En operación y en buen estado. No cuenta con unidad de respaldo. Cuenta con línea manual de emergencia. Se recomienda instalar barandas de seguridad en el perímetro | No se originan problemas de olores. No presenta un riesgo de generación de olores mientras el sistema opere con normalidad. | |

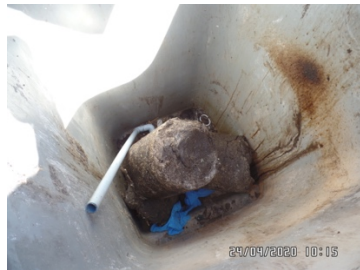
| Sistema | Diagnóstico de funcionamiento y mantención | Potencial Riesgo de Olores y Vectores | Registro Fotográfico |
|---|---|---|---|
| | Compactación de sólidos | No se originan problemas de olores. No presenta un riesgo de generación de olores o vectores mientras se limpien sólidos de manera continua (mínimo 1 vez al día) | |

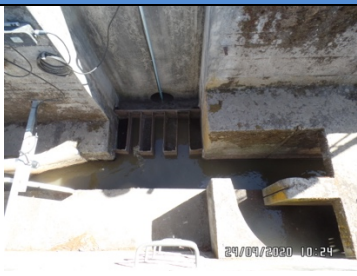
| Sistema | Diagnóstico de funcionamiento y<br>mantención | Potencial Riesgo de<br>Olores y Vectores | Registro Fotográfico |
|---|---|---|---|
| | Vertedero Hidráulico de descarga a ByPass en buen estado de mantención. Opera de manera pasiva. | No es potencial de olores y vectores, mientras se mantenga limpio post-uso. | |

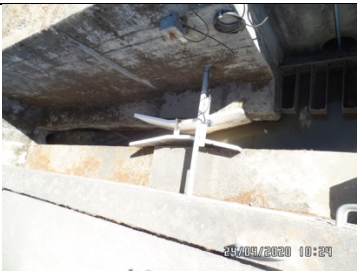
| Sistema | Diagnóstico de funcionamiento y<br>mantención | Potencial Riesgo de<br>Olores y Vectores | Registro Fotográfico |
|---|---|---|---|
| | Canaleta Parshall con instrumentación de medición de Caudal en buen estado de mantención y operación | No Aplica | |

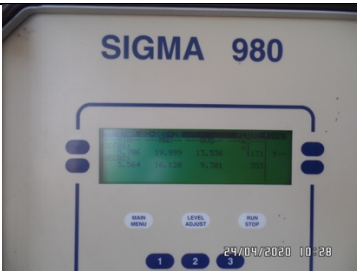
| Sistema | Diagnóstico de funcionamiento y<br>mantención | Potencial Riesgo de<br>Olores y Vectores | Registro Fotográfico |
|---|---|---|---|
| Medición de caudal Afluyente | Operando sin problemas | No Aplica | |

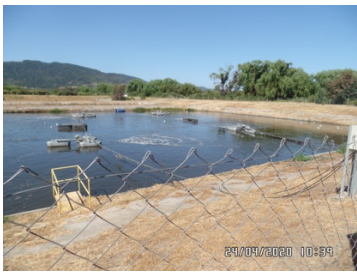
| Sistema | Diagnóstico de funcionamiento y<br>mantención | Potencial Riesgo de<br>Olores y Vectores | Registro Fotográfico |
|---|---|---|---|
| Tratamiento Secundario – Laguna de aireación | Laguna de aireación está operando sin problemas aparentes. Aireadores operando con normalidad.<br><br>Se destaca que según cálculos, la laguna esta sub-dimensionada al igual que la potencia instalada de los aireadores.<br><br>La Laguna y sus alrededores se mantienen limpios y ordenados al momento de la visita.<br><br>Es necesario instalar barreras de seguridad ante caídas y cuerdas o flotadores que permitan salir de la laguna sin necesidad de ayuda de un | Laguna no presenta problemas de olores. Dado el proceso, no se ve un riesgo latente de generación de olores. Se ven vectores inofensivos del tipo aves, lo cual es común en este tipo de sistemas. | |

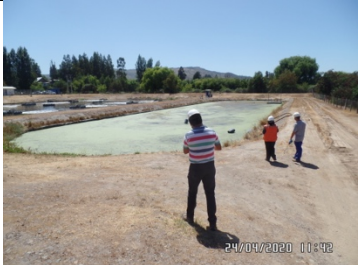
| Sistema | Diagnóstico de funcionamiento y<br>mantención | Potencial Riesgo de<br>Olores y Vectores | Registro Fotográfico |
|---|---|---|---|
| Sedimentación de Sólidos | Laguna de decantación opera con importante producción de algas y según cálculos, está sub-dimensionada.<br><br>A su vez se debería realizar limpieza de algas, lo cual al momento de la visita no se aprecia.<br><br>La infraestructura perimetral en general se ve limpia y en buen estado. | La laguna sedimentadora no emitía olores, ni se espera que sea un riesgo importante de olores dado el proceso del sedimentador, a corto plazo. | |

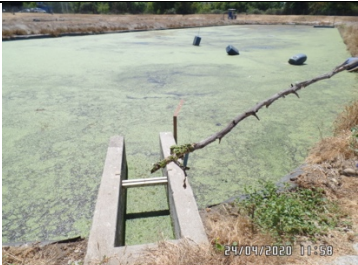
| Sistema | Diagnóstico de funcionamiento y<br>mantención | Potencial Riesgo de<br>Olores y Vectores | Registro Fotográfico |
|---|---|---|---|
| | | La alta proliferación de algas puede llegar a ser un generador de vectores tipo insectos, los cuales generan riesgo de contacto con la población. | |

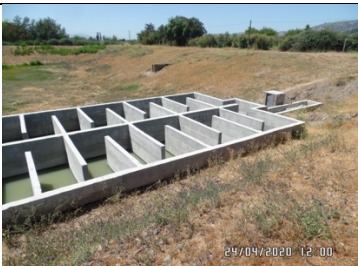
| Sistema | Diagnóstico de funcionamiento y<br>mantención | Potencial Riesgo de<br>Olores y Vectores | Registro Fotográfico |
|---|---|---|---|
| Cámara de contacto | La infraestructura se ve en buen estado a modo general | Existe un riesgo potencial de generar olores y vectores, como consecuencia de una mal funcionamiento de la laguna de sedimentación. | |

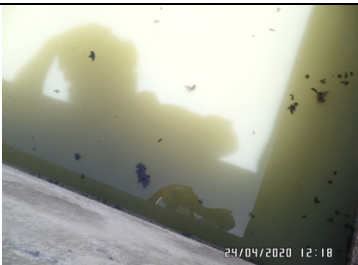
| Sistema | Diagnóstico de funcionamiento y<br>mantención | Potencial Riesgo de<br>Olores y Vectores | Registro Fotográfico |
|---|---|---|---|
| | En cuanto a la mantención, se nota una falta de limpieza del sistema. Se ven algas acumuladas en el perímetro y en el fondo de la cámara de contacto | | |

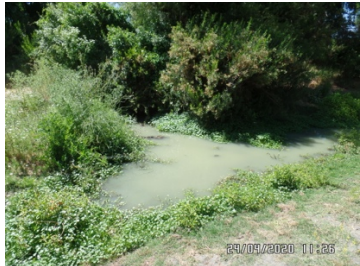
| Sistema | Diagnóstico de funcionamiento y<br>mantención | Potencial Riesgo de<br>Olores y Vectores | Registro Fotográfico |
|---|---|---|---|
| Descarga final | En la zona de descarga final, se ve un sector limpio pero con el contraste de un agua turbia que da impresión de agua "sucia" o "contaminada", lo cual se debe a la operación insatisfactoria del proceso y la sub-dimensión de la planta, más que a la mantención y limpieza de la zona de descarga | No existe mayor riesgo de generación de olores ni vectores, debido principalmente a que existe un caudal constante hacia el río mataquito. Es decir no se aprecia agua estancada ni se ven zonas en que el agua pueda estancarse. | |

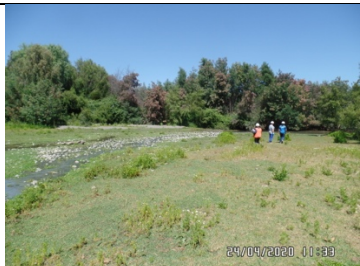
| Sistema | Diagnóstico de funcionamiento y<br>mantención | Potencial Riesgo de<br>Olores y Vectores | Registro Fotográfico |
|---|---|---|---|
| | La descarga final fluye sin problemas al río. El encausamiento hasta el río se ve en buenas condiciones y limpio de basura. | En el encausamiento hasta el río, no se ve riesgo de generación de olores ni vectores, dado que el agua fluye sin problemas | |

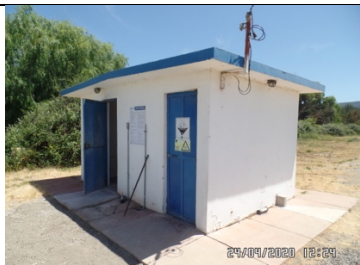
| Sistema | Diagnóstico de funcionamiento y<br>mantención | Potencial Riesgo de<br>Olores y Vectores | Registro Fotográfico |
|---|---|---|---|
| Sistema de<br>Dosificación de<br>Hipoclorito de<br>Calcio | La caseta de cloración está aislada y con infraestructura en buen estado. La zona está limpia al igual que los accesos. | | |

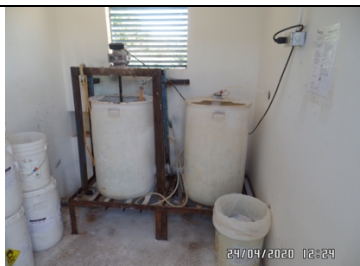
| Sistema | Diagnóstico de funcionamiento y<br>mantención | Potencial Riesgo de<br>Olores y Vectores | Registro Fotográfico |
|---|---|---|---|
| | Los equipos al interior se encuentran en buen estado de mantención. Se aprecian equipos en modo stand-by. La sala está limpia y los químicos ordenados con sus etiquetas de seguridad | No aplica | |

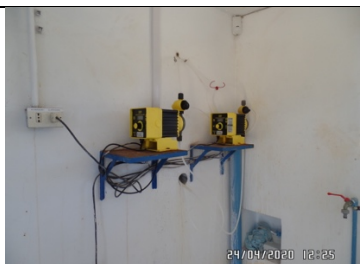
| Sistema | Diagnóstico de funcionamiento y<br>mantención | Potencial Riesgo de<br>Olores y Vectores | Registro Fotográfico |
|---|---|---|---|
| | Bombas de dosificación en buen estado, y con soporte Stand-By | No aplica | |

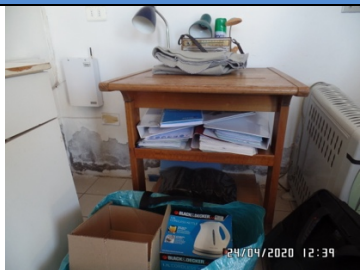
| Sistema | Diagnóstico de funcionamiento y<br>mantención | Potencial Riesgo de<br>Olores y Vectores | Registro Fotográfico |
|---|---|---|---|
| Oficinas de la<br>PTAS | Las oficinas cuentan con buena infraestructura, en buen estado y limpias. Las salas de los operadores están aisladas de cualquier sala de manejo de químicos o tableros de fuerza, lo cual corresponde pero a veces no se aplica. | No aplica | |

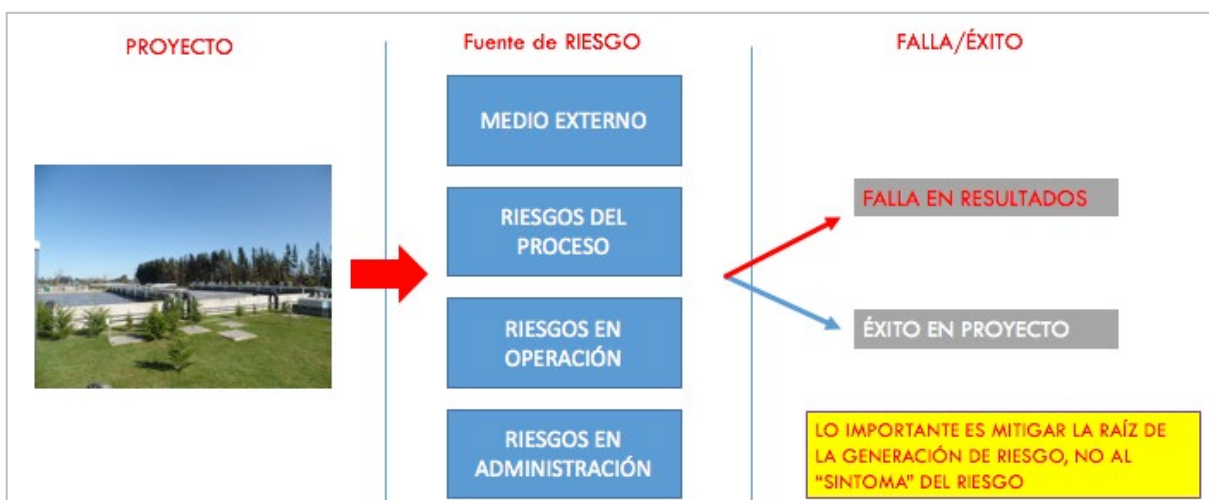
Figura 7-1: Esquema de fuentes de riesgos en un proyecto de PTAS

A modo general, se definen 4 orígenes desde los cuales se pueden generar riesgos. Estos son riesgos externos, riesgos del proceso y diseño, riesgos de la operación y riesgos en la administración.
