CONSULTORÍA ESTUDIO BÁSICO DIAGNÓSTICO MEJORAMIENTO CALETA TOTORALILLO NORTE – LA HIGUERA

INFORME ETAPA 1

MARZO 2025

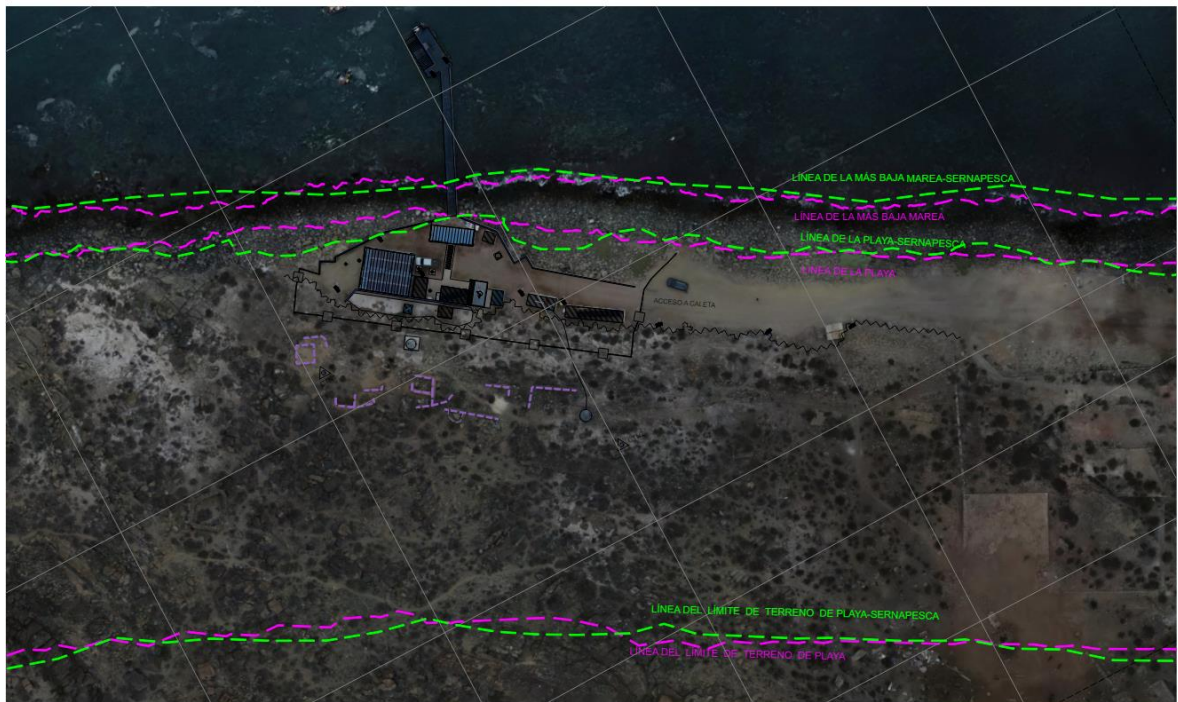
Imagen 3-9: Comparativa de Líneas de Playa SERNAPESCA y Aguas Consultores SpA.

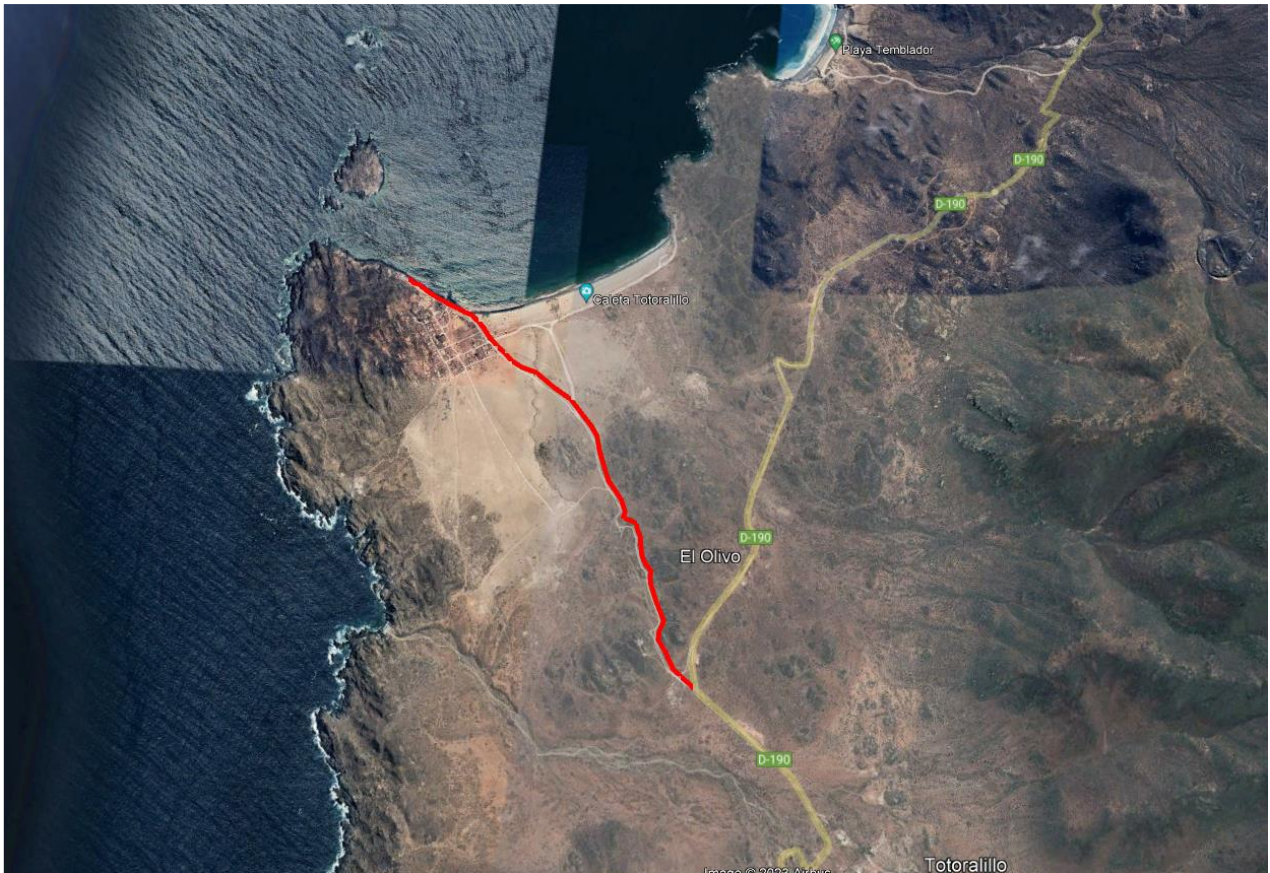
Imagen 3-13: ACCESO A CALETA DE TOTORALILLO NORTE – ALTERNATIVA CENTRAL. Longitud de trazado = 2,92 Km.

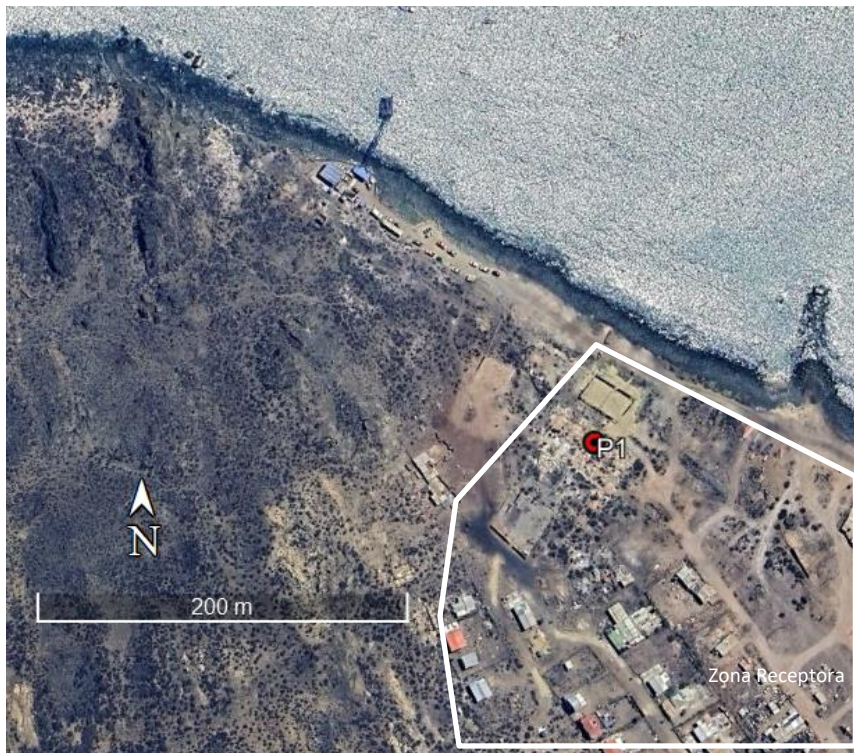
Imagen 5-23 Posiciones de Medición Medio Humano

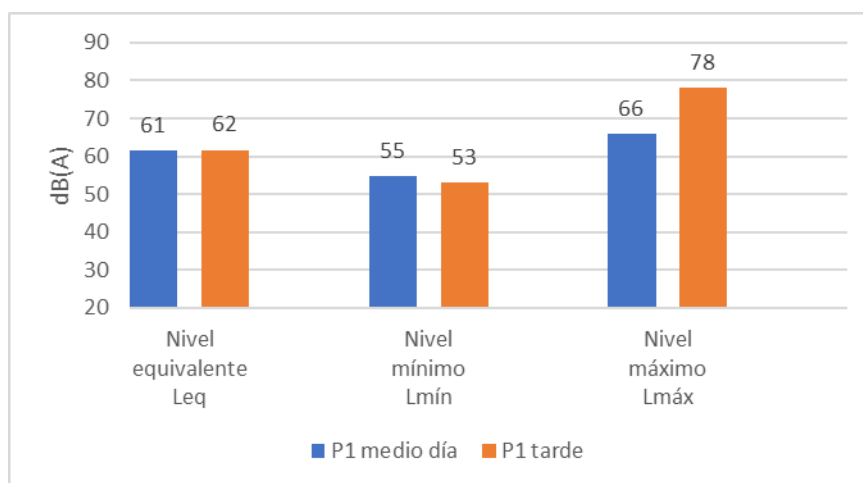
Imagen 5-24 Gráfico de Barras de Niveles dB(A) Medio Humano

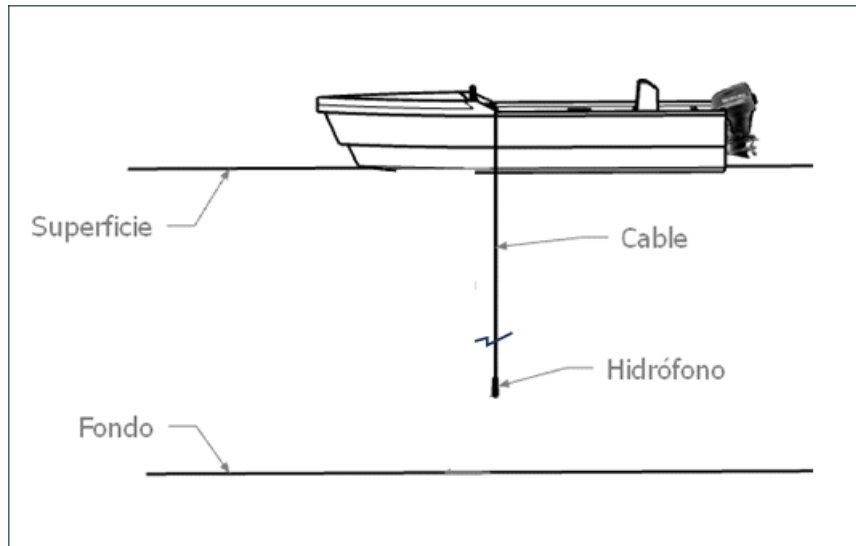
Imagen 5-27: Esquema de Medición Subacuática.

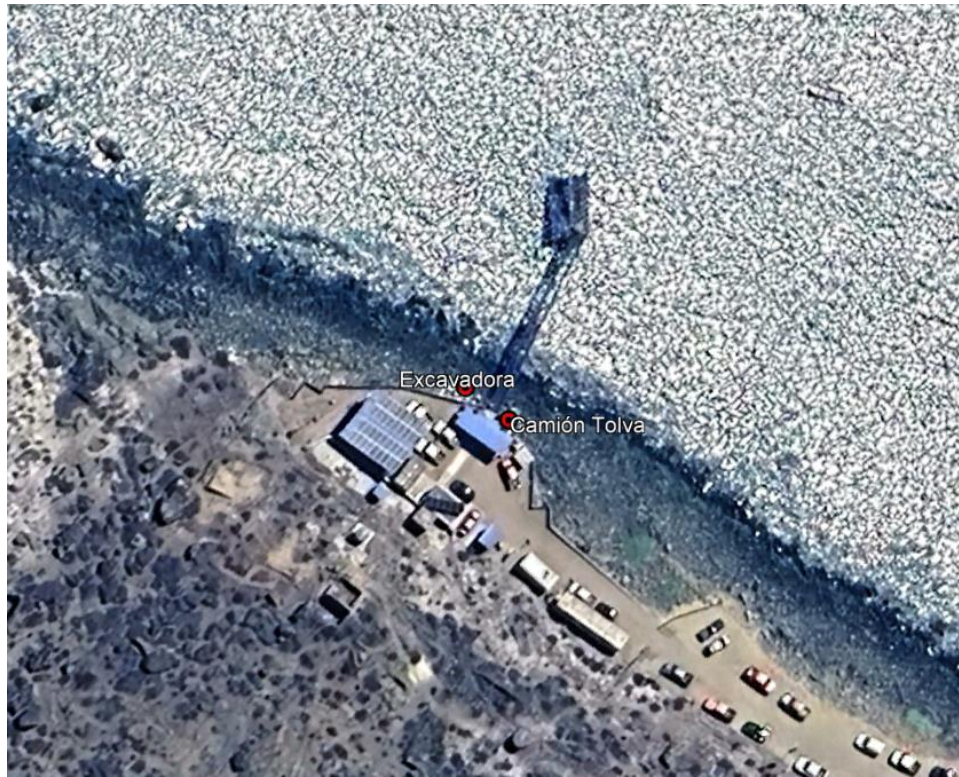
Imagen 5-28 Esquema Posición de Fuentes de Ruido.

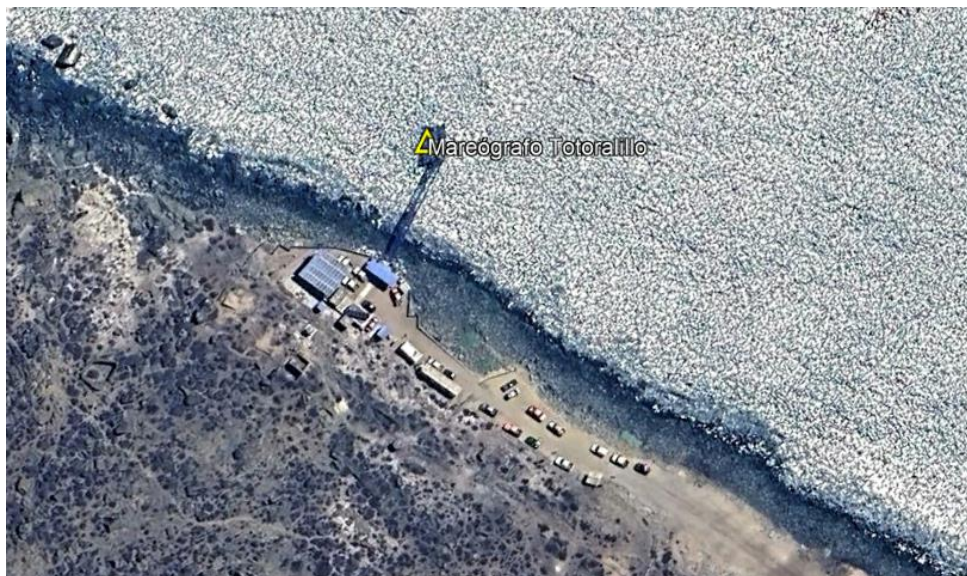
Imagen 7-1 Ubicación del Mareógrafo

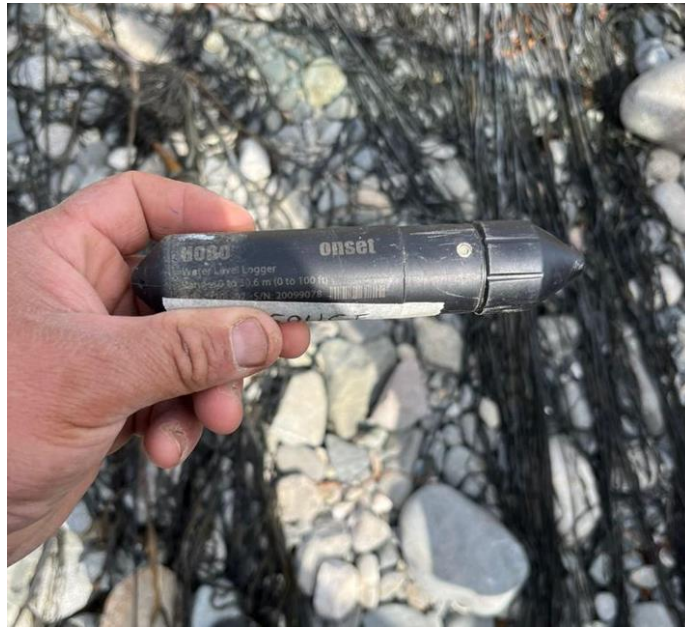
Imagen 7-2 Sensor HOB0 Onset

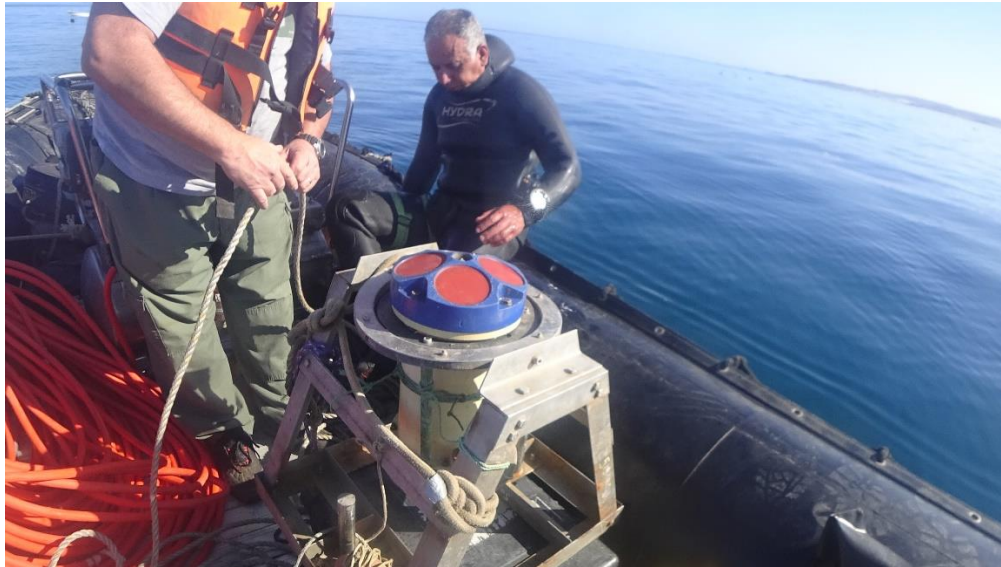
Imagen 7-5 ADCP Teledyne RD Instruments

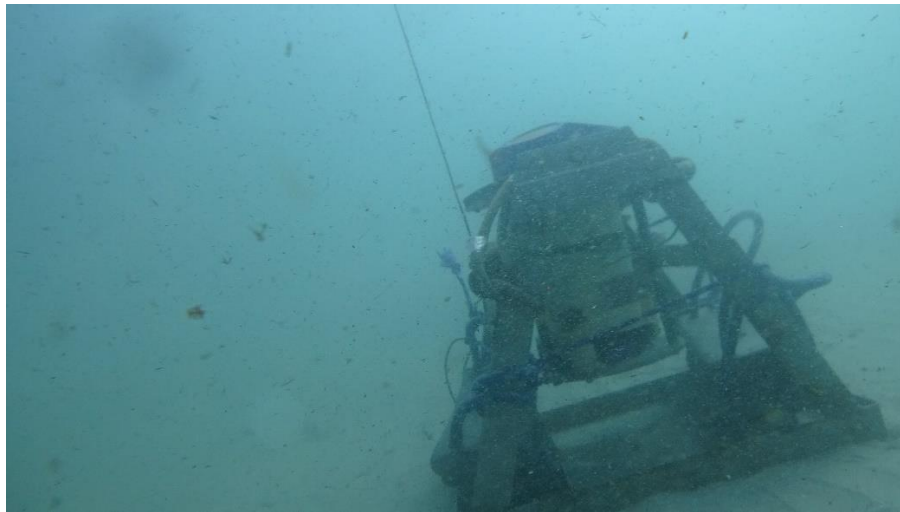
Imagen 7-9 Instalación de ADCP Teledyne RDI.

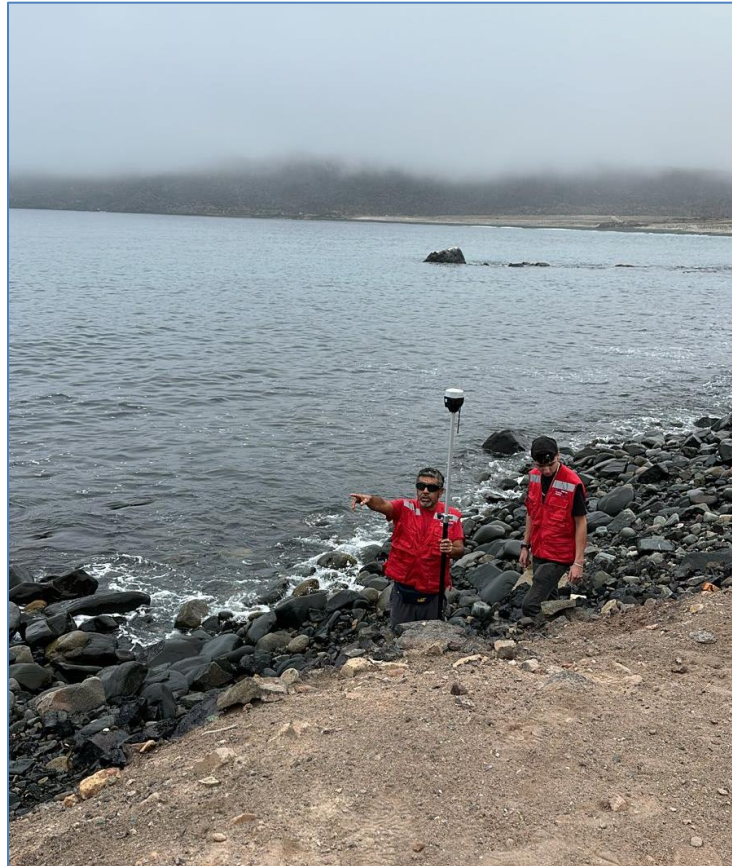
Imagen 7-14 Levantamiento de Líneas de Alta Marea

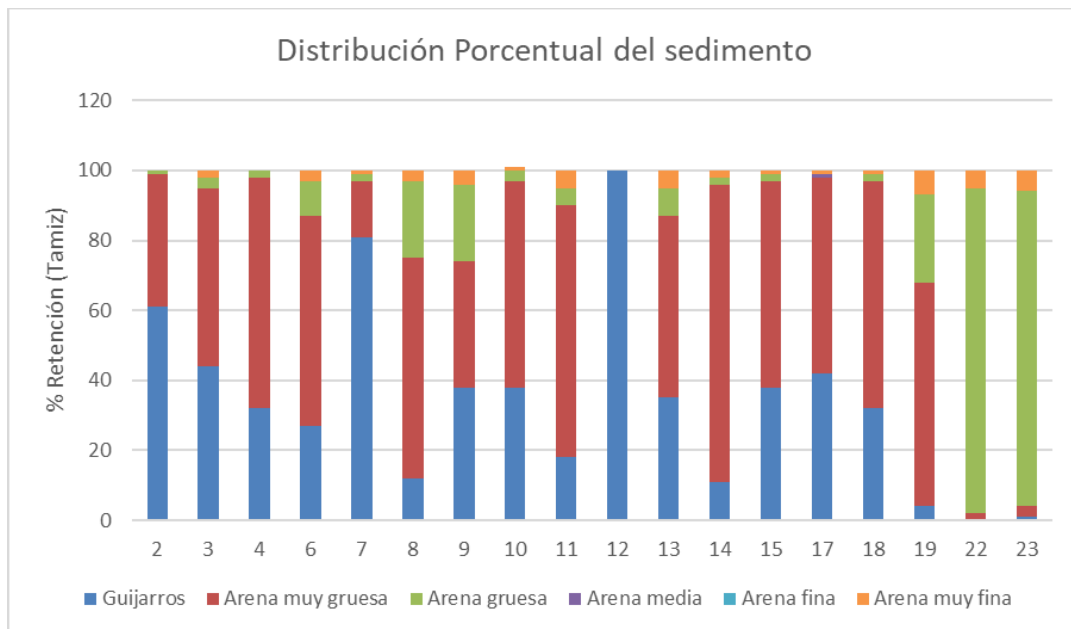
Imagen 8-3: Distribución porcentual del sedimento por muestra.
