**“ANÁLISIS HIDROLÓGICO Y MECÁNICO FLUVIAL DE QUEBRADA DE ACHA,
COMUNA DE ARICA”**

CAPITULO 11

MEDIDAS NO ESTRUCTURALES

ANÁLISIS MECÁNICA FLUVIAL

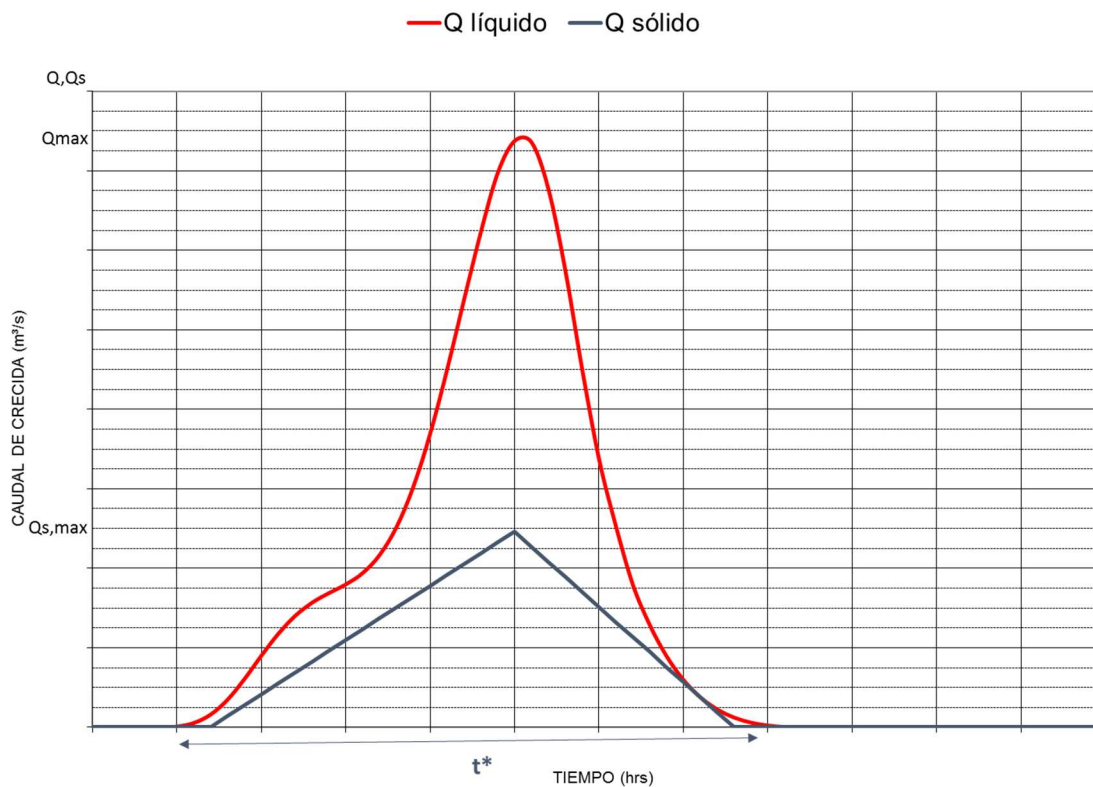
Figura 12-4. Simplificación gasto sólido de fondo por crecidas

En la figura anterior, los caudales líquidos y sólidos se denotan como Q y Q_s respectivamente. Se asumió que el máximo del gasto sólido de fondo ($Q_{s,max}$) ocurre simultáneamente con el máximo caudal de la crecida (Q_{max}). Además, el tiempo de duración del escurrimiento (t^*) puede ser menor al tiempo de duración de la tormenta de diseño (típicamente 24 horas), por lo que el volumen de sedimento transportado de esta manera durante la crecida se calculó como el área bajo el triángulo azul ($Q_{s,max} \times t^*/2$). Los resultados en detalle se pueden revisar en el Anexo 3-2.

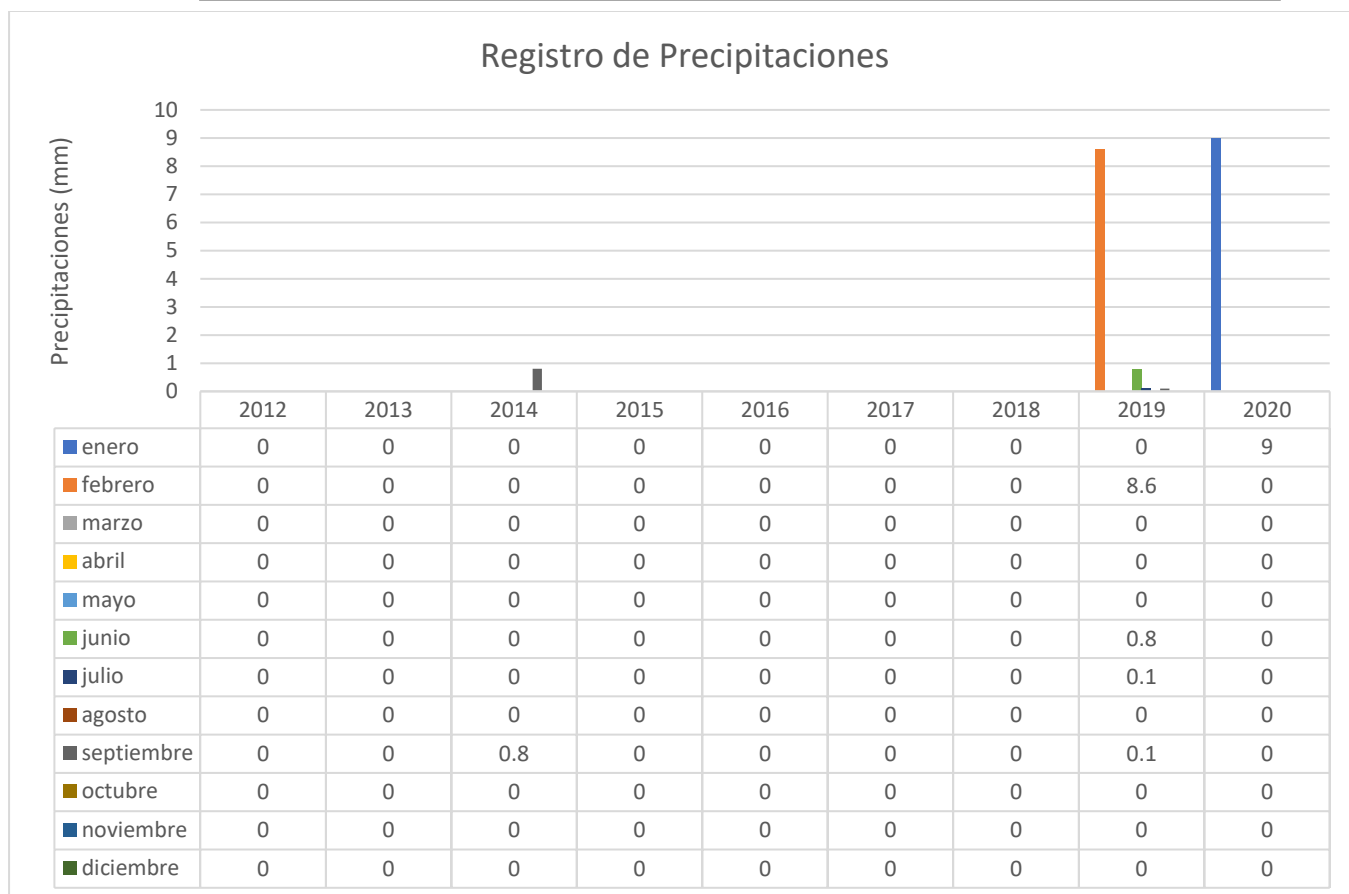
Tabla 13.1. Registro de Precipitaciones

De acuerdo a los registros de precipitaciones medias mensuales obtenidos de las estación meteorológicas de Azapa, código BNA 01310019-5 de la Dirección General de Aguas (DGA), para un periodo de 10 años, las precipitaciones registradas son prácticamente nulas hasta el año 2019 – 2020 en los que se registran eventos significativos de precipitaciones asociadas al invierno altiplánico.

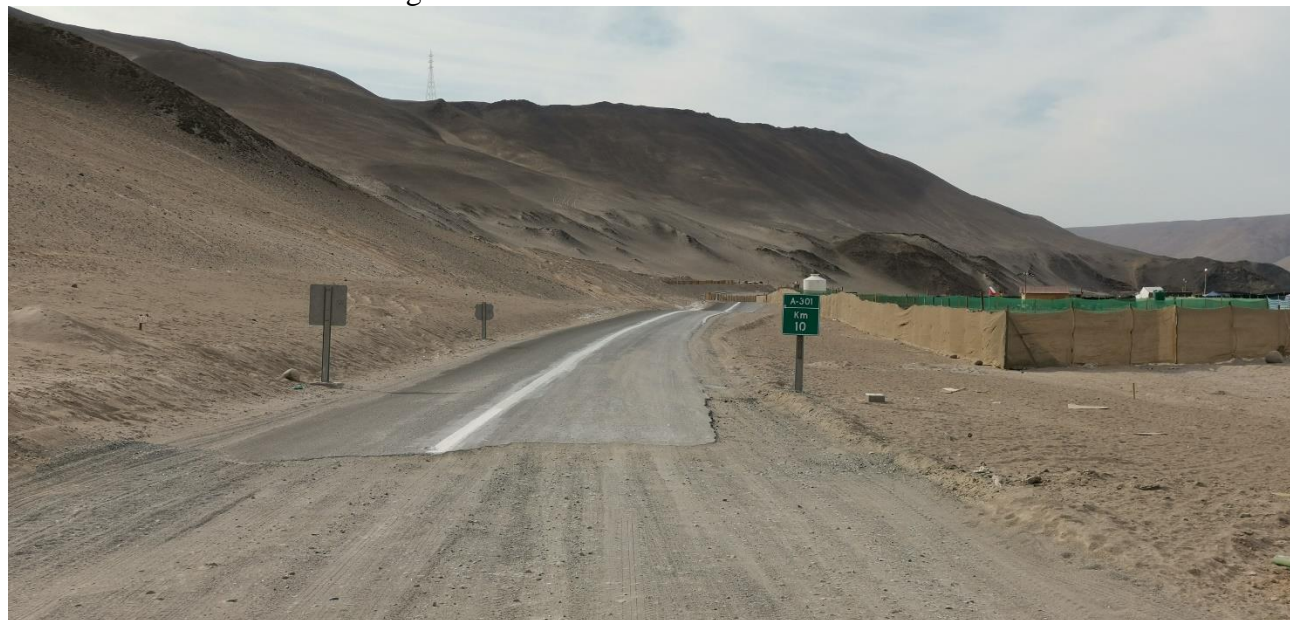
Figura 13-11. Infraestructura vial existente

La infraestructura vial del territorio está compuesta por una vía rural pavimentada hasta el km 7,5 denominada ruta A-301 y termina en el km 10, esta ruta se toma desde la ruta 5 Norte.

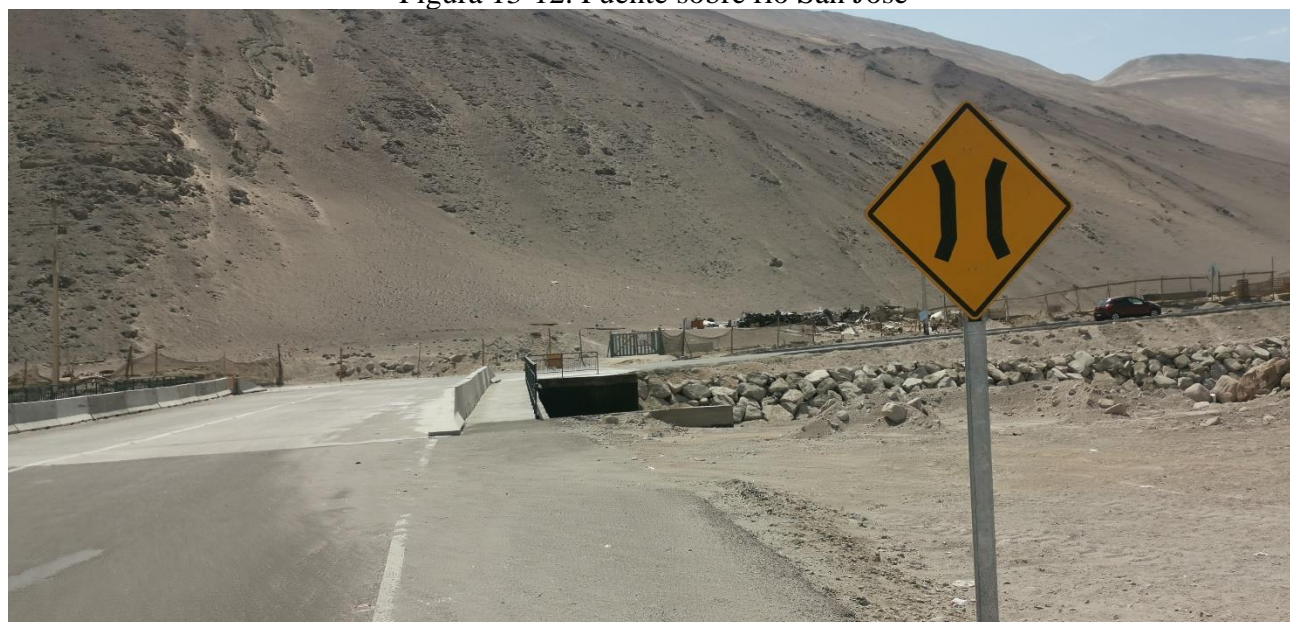
Figura 13-12. Puente sobre río San José

Además, se destacan las obras hidráulicas de encauzamiento del río San José, las que están compuestas por un puente y un badén.

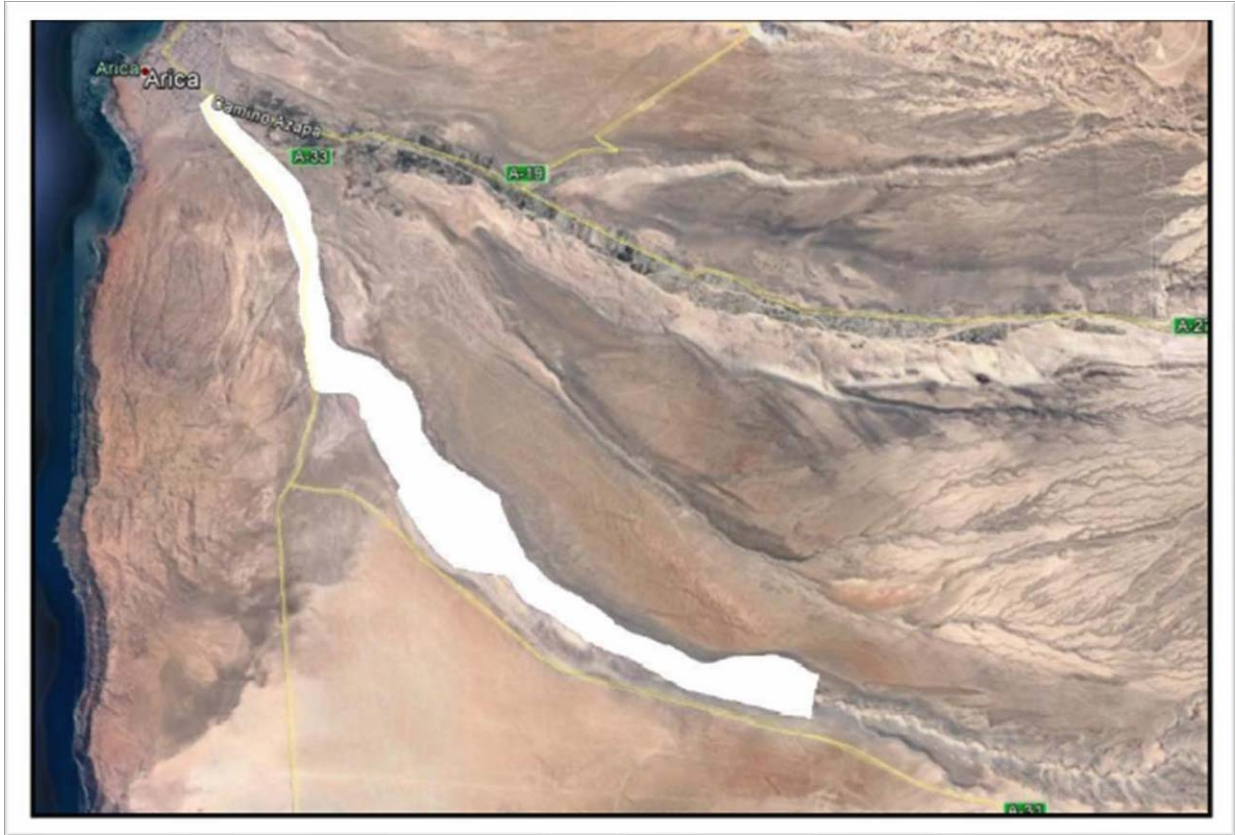
Figura N°1 Área de Estudio

Los inmuebles analizados corresponden a los terrenos ubicados en el área de estudio emplazada en la quebrada de Acha que nace desde las elevaciones de la Pampa Oxaya uniéndose aguas abajo al río San José y abarca una superficie de 1.180 km², en donde se identificaron las áreas más cercanas a la cuenca del río Acha, especialmente en los sectores en donde se identifican asentamientos poblacionales y aquellos terrenos que pertenecen privados.

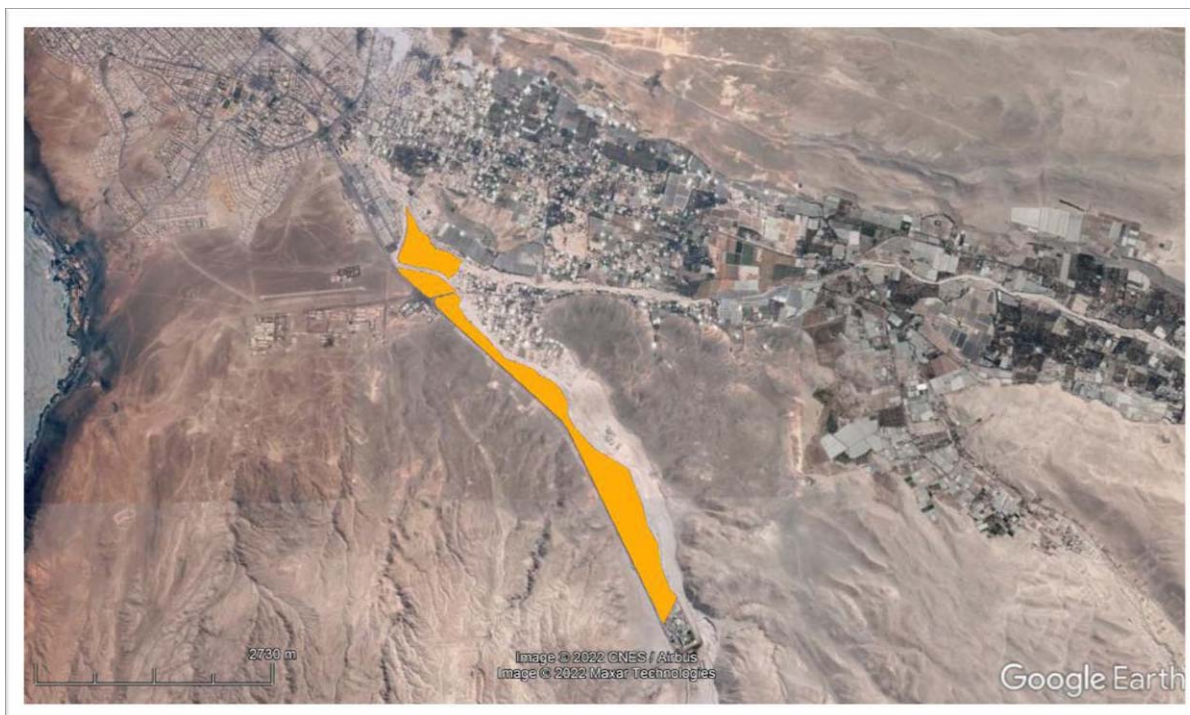
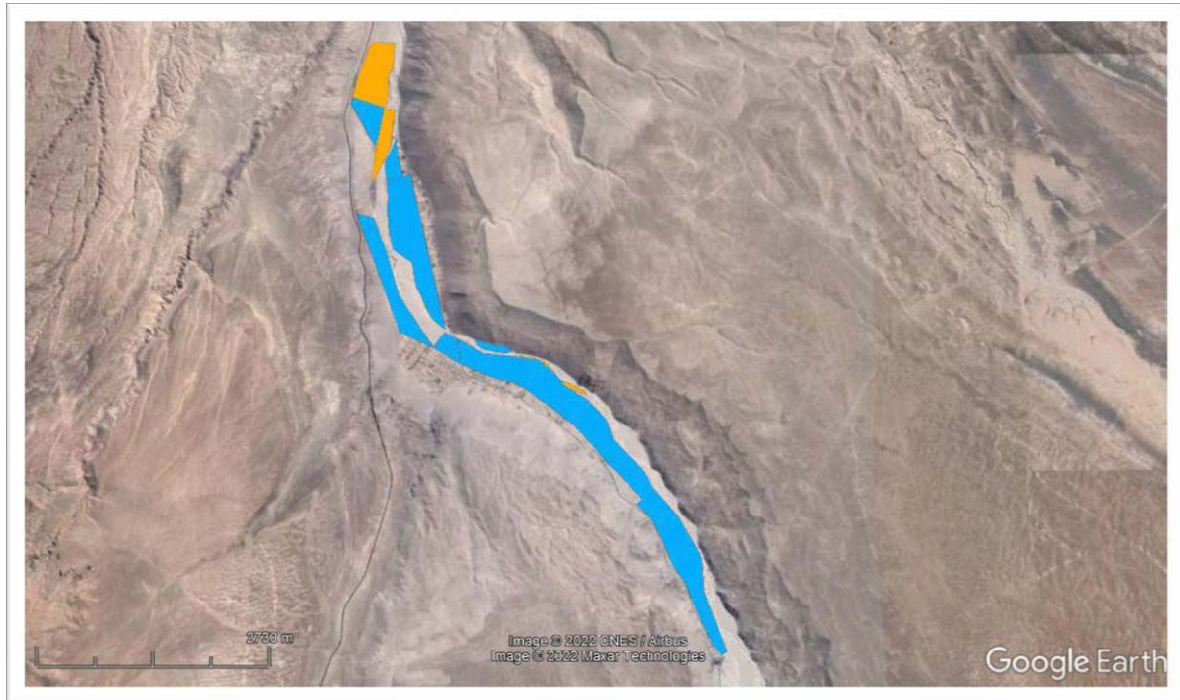
Figura N°2 Área de Estudio

En los distintos sectores se analizaron las propiedades colindantes en toda la extensión del borde del río Acha, que comprende el área de estudio, en la cual se identificaron por una parte una inscripción fiscal a gran extensión y una considerable cantidad de propiedades privadas, que especialmente para el poblado de Acha corresponden a regularizaciones efectuadas por el Ministerio de Bienes Nacionales en favor de privados, todas las propiedades informadas corresponden a propiedades rurales con destino agrícola.
