## INFORME ETAPA N°1

### “Auditoría al Diagnóstico de Infraestructura Etapa II”

INGEMAB Ingeniería y Consultoría SPA  
Noviembre 2024

**Informe final**

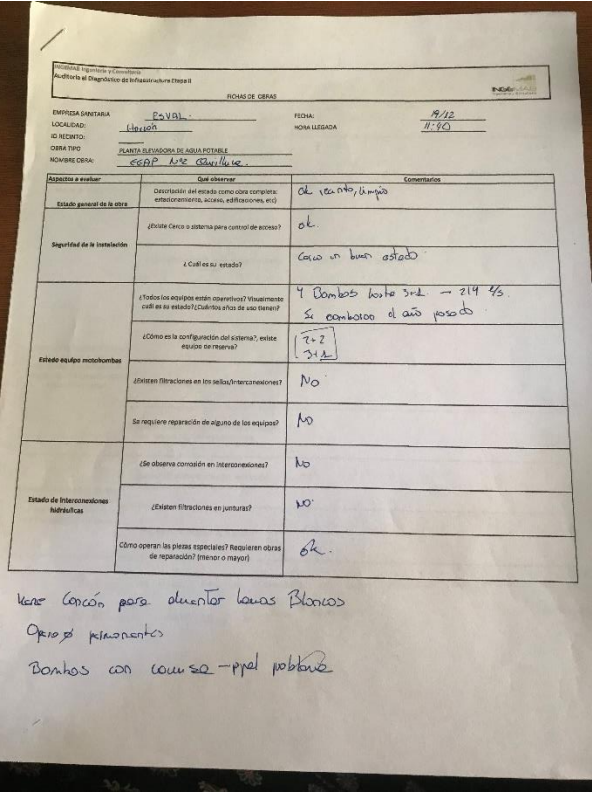
Imagen 1: Ejemplo Ficha de diagnóstico con información de terreno

| Aspecto a evaluar | Del observador | Comentarios |
|---|---|---|
| <b>Estado de interconexiones hidráulicas</b> | ¿Se observa corrosión en interconexiones? | <u>No</u> |
