Inventario Nacional de Patrimonio Inmueble de Chile

Región del Libertador General Bernardo O'Higgins

Tomo **4**

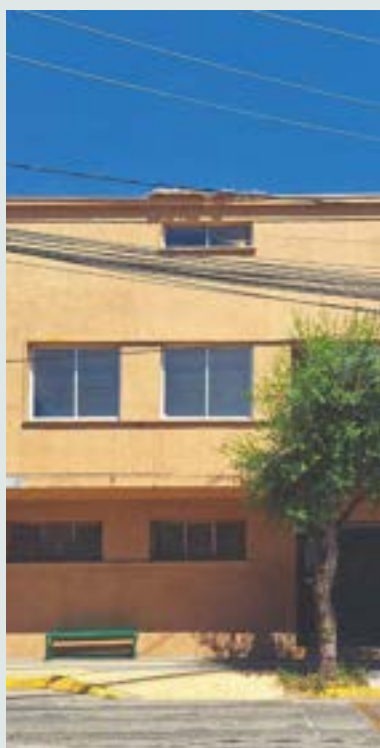
El edificio no presenta daños en cuanto a su estructura, pavimento y mobiliario. Sin embargo, presenta desprendimiento del revestimiento en los muros y del voladizo de la fachada, así como craquelamiento de pintura por escurrimiento de aguas lluvias y humedad. Además, se observa crecimiento de vegetación en canaletas por falta de mantenimiento.

Detalle fachada.

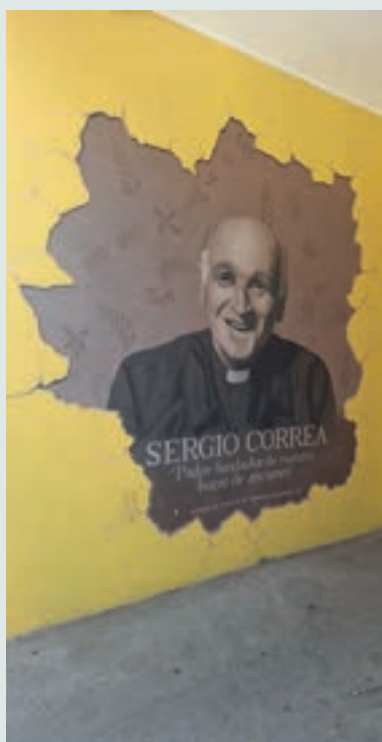
Debido a la reciente reconstrucción y ampliación del inmueble producto de una serie de daños posterior al terremoto de 2010, el edificio no evidencia daños significativos. Asimismo, se destaca la preservación de elementos arquitectónicos y constructivos que rememoran la imagen original del inmueble.

Detalle de mural en honor a Sergio Correa.

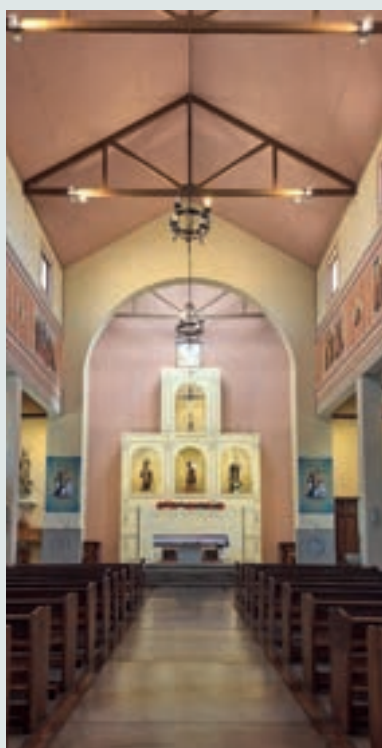
Tras su reconstrucción después del terremoto de 2010, la iglesia se conserva de forma óptima. No obstante, presenta manchas puntuales en los revestimientos y acabados de muros exteriores por la humedad asociada al escurrimiento de aguas.

Vista del interior de la iglesia.

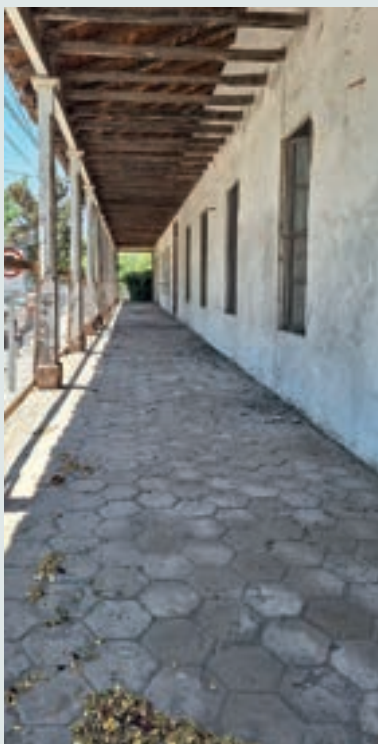
Se observa deterioro general del inmueble, evidenciado en el desgaste de materiales en su fachada, deformación en vigas de madera, craquelamiento de la pintura y fisuras en el revestimiento. Durante el año 2024 se ha sometido a un proceso de recuperación de los daños provocados por el terremoto de 2010.

Vista al corredor exterior.

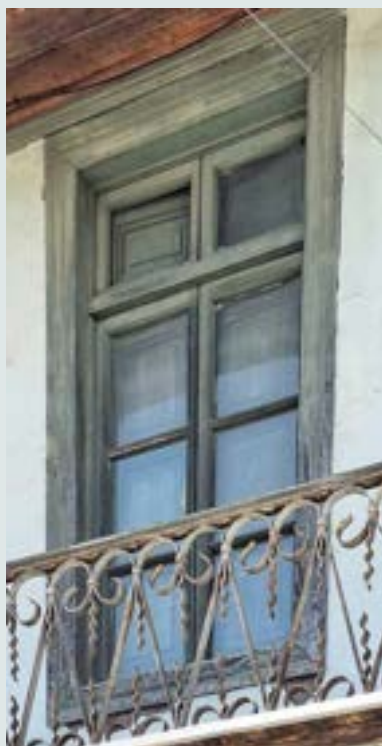
La fachada presenta desgaste en el revestimiento de muro y deterioro de madera en el alero del primer nivel. Se presume que el segundo piso está construido con tabiquería de madera rellena de tierra, no obstante, con los revestimientos de muro no se puede apreciar el estado estructural.

Detalle del balcón del segundo piso.

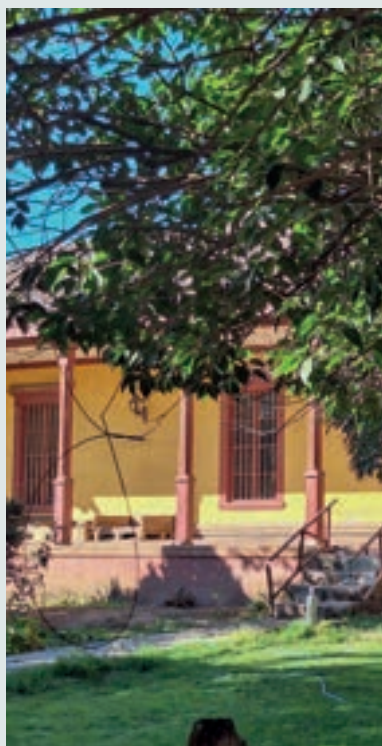
El inmueble conserva sus elementos arquitectónicos y constructivos originales. Sin embargo, presenta signos de desgaste natural y deterioro en algunas piezas, como el desprendimiento de tejas de arcilla, pandeo en elementos de madera y desprendimiento de pintura.

Vista del corredor exterior.

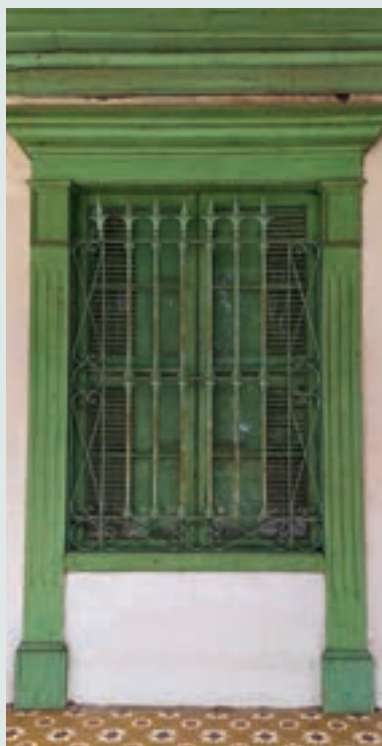
La casa conserva elementos arquitectónicos y constructivos originales, tales como pilares, baldosas y molduras. No obstante, se evidencia la presencia de deterioros menores, tales como el desgaste en la pintura de fachadas y en algunos elementos de carpintería.

Detalle carpinterías del vano.

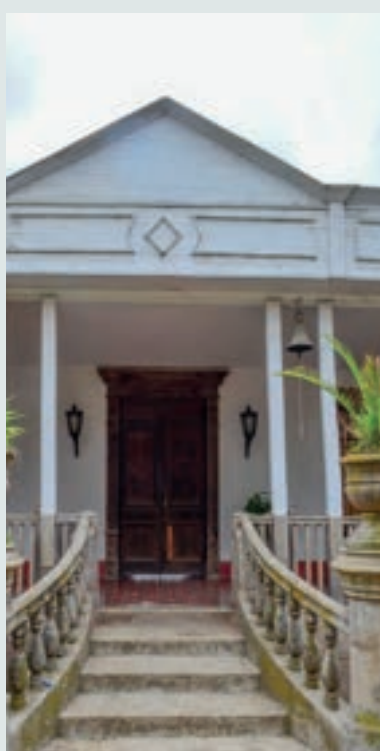
Se evidencia un mantenimiento constante del inmueble, reflejado en la preservación de sus elementos arquitectónicos y constructivos originales. No obstante, se observan deterioros superficiales, como el desgaste natural de los materiales en las fachadas y la pudrición de algunos elementos decorativos de madera.

Detalle de la escalinata de acceso.

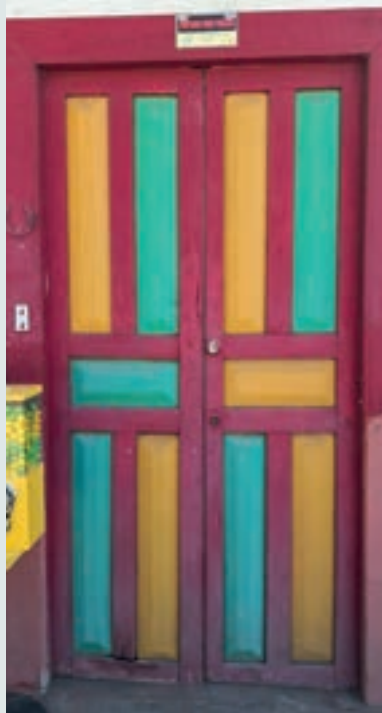
Se preservan algunos elementos arquitectónicos y constructivos originales. Presenta deterioros de revestimiento como desprendimiento, fisuras y desgaste de sus revoques de barro, así como deshidratación de sus piezas de madera del alero. Una de las puertas de su fachada principal ha sido reemplazada.

Detalle carpintería de puerta.

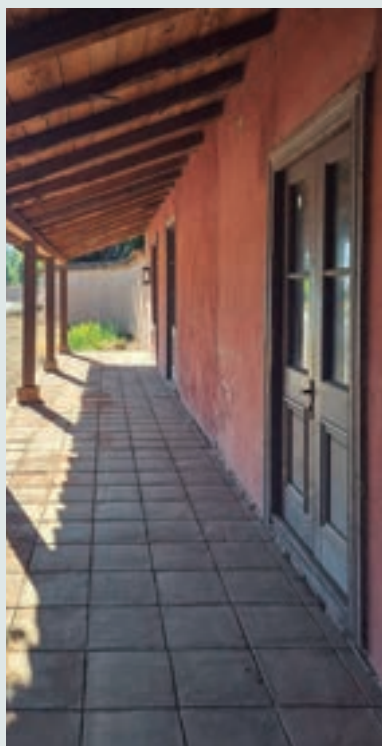
El fundo conserva sus edificaciones originales, entre las que se incluyen el silo, casas con corredor, jardines y bodegas, manteniendo intacta su estructura. Sin embargo, se observan desgastes puntuales en los revestimientos de los muros y la cubierta, atribuibles a la exposición a las condiciones climáticas.

Detalle de corredor exterior.

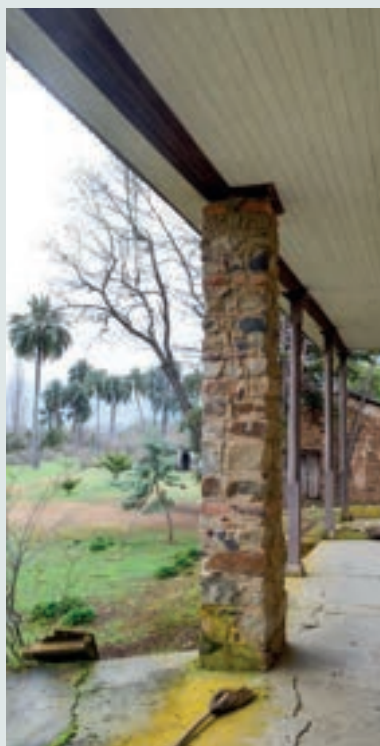
El inmueble sufrió daños en el terremoto de 1985, perdiendo parte de un ala y debido a lo cual la cubierta fue reemplazada por una metálica. En 2010 se generaron grietas en los muros, reparadas con tierra. Actualmente, solo se presentan grietas horizontales en los dinteles, desprendimiento del revestimiento y humedad con moho en el zócalo.

Corredor de la casona con vistas al palmar.

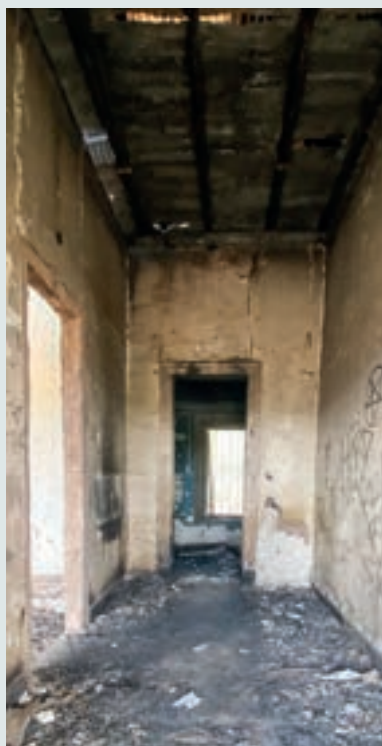
Se evidencian daños estructurales significativos, como la pérdida de pilares y piezas de madera en la techumbre del corredor, grietas y deterioro en el revestimiento de muros y cielo, dejando la estructura expuesta. El abandono ha generado daños antrópicos, incluyendo acumulación de basura y rayados. A pesar de ello, se mantienen en pie la torre de control y la bodega de la estación.

Vista del interior de la estación.

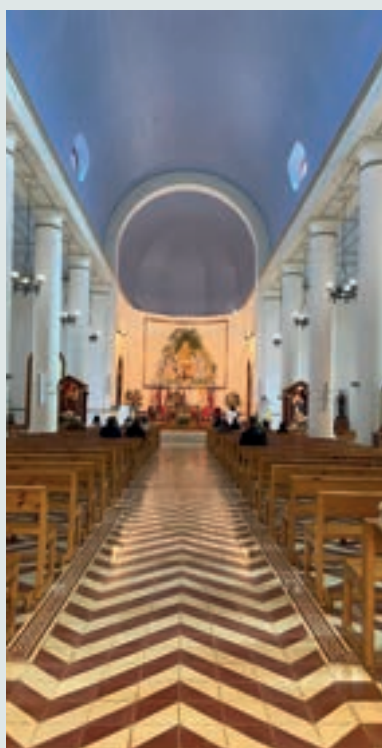
No se observan daños significativos en la parroquia. Tanto en estructura soportante como en terminaciones se encuentra en buen estado, gracias a los trabajos de restauración que se le realizaron el año 2017.

Vista interior de la nave central de la parroquia.

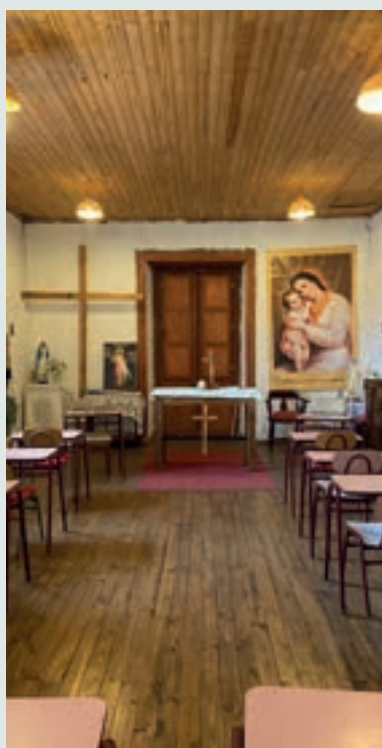
El inmueble conserva buenas condiciones estructurales, tras su restauración posterior al terremoto de 2010. Sin embargo, presenta daños superficiales, como fisuras y desprendimiento de revestimientos en los muros, así como manchas de humedad en el revestimiento de madera. Además, se observan daños antrópicos como rayados en las fachadas.

Vista de la sala de catequesis.

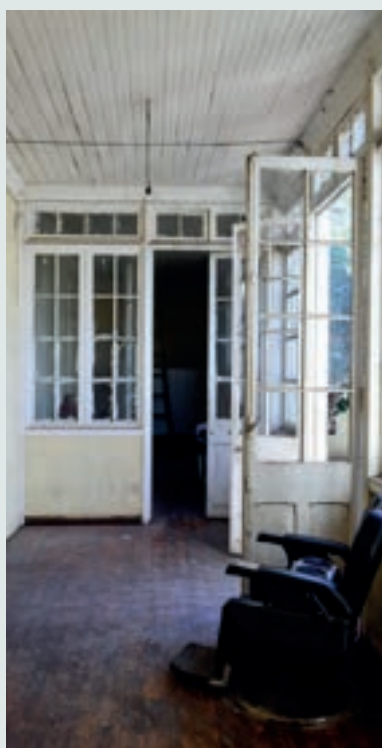
Se observan fisuras y manchas por escurrimiento de agua en muros, pérdida de revestimiento de cielo, carpinterías desgastadas y acumulación de escombros en algunas habitaciones. Además, las intervenciones como reacondicionamiento del lugar para acoger una barbería dificultan su lectura arquitectónica.

Vista interior de la vivienda.

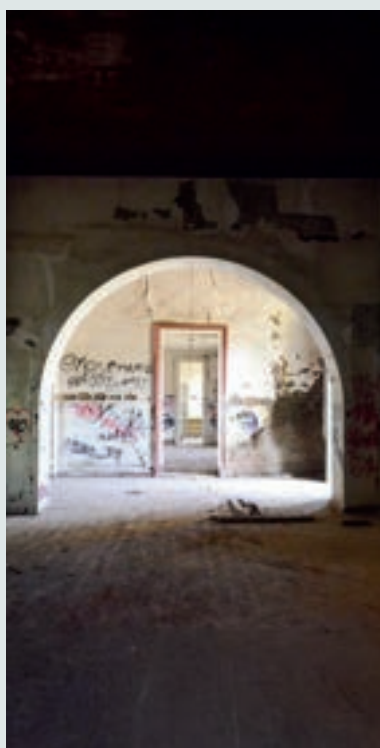
Se observan severos daños estructurales y de terminaciones, probablemente a causa del terremoto de 2010. Los daños incluyen grietas y desplome de muros, caída de la techumbre y cubierta, pérdida de revoque en muros; y deterioro de maderas en suelos, cielos y pilares. Se registran daños antrópicos como rayados y acumulación de basura y escombros por el estado de abandono.

Vista interior de la vivienda.

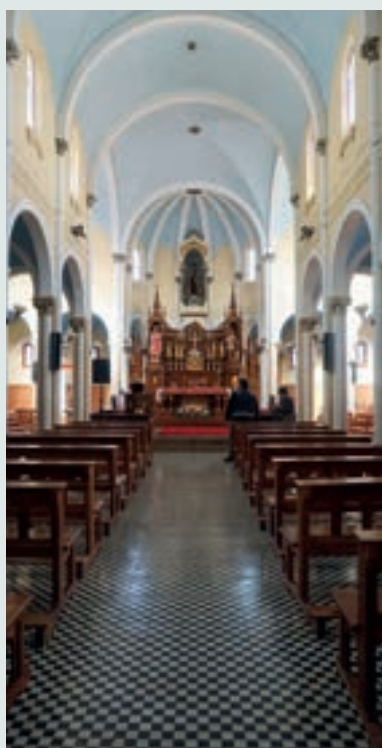
Gracias a los trabajos de restauración y mantenimiento, la iglesia conserva su integridad estructural. Solo presenta daños superficiales, como desgastes menores en las terminaciones, pérdida parcial de revestimientos exteriores y signos de oxidación en la cubierta.

Vista interior de la iglesia del Carmen

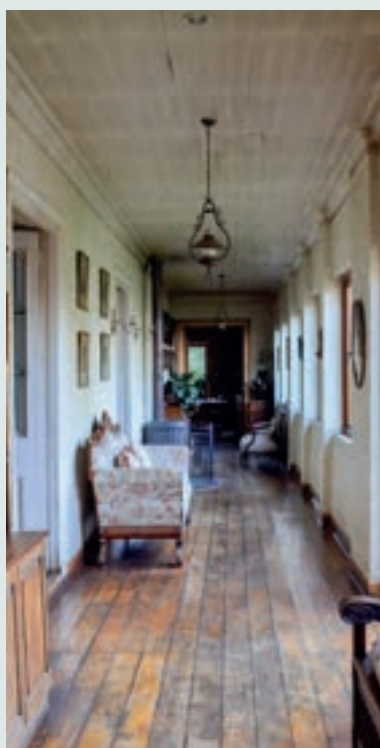
El inmueble no presenta daños significativos gracias a un mantenimiento periódico. Sin embargo, ha sufrido intervenciones como el cierre del corredor con albañilería de ladrillo, la incorporación de una chimenea y la aplicación de estuco de cemento en muros de adobe, lo que impide su transpiración y podría debilitar la estructura con el tiempo.

Vista del pasillo interior.

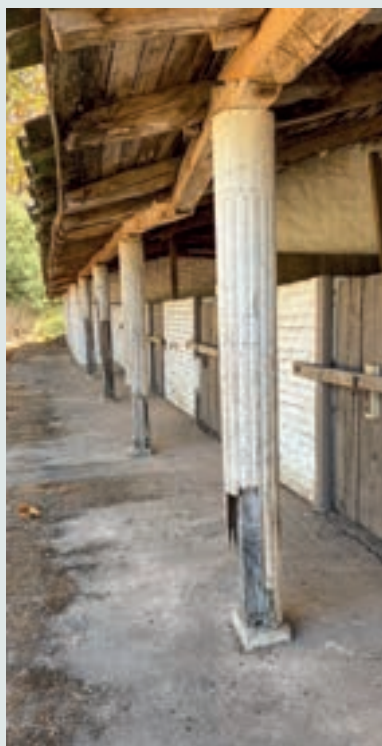
Aunque la estructura se mantiene estable, muestra diversos daños debido a la falta de mantenimiento. Se observa desgaste en los pilares de madera y pérdida parcial de su revestimiento, humedad en el entablado de la techumbre por filtraciones de agua lluvia, así como fisuras y acumulación de suciedad en el revestimiento de los muros.

Vista del corredor exterior.

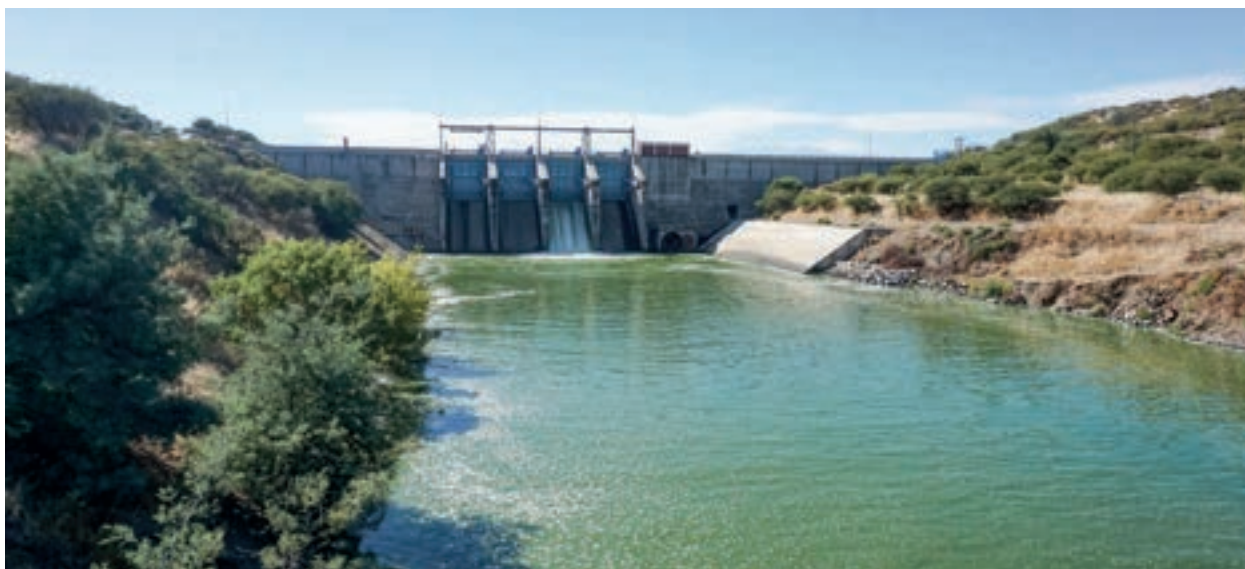
Vista del embalse Convento Viejo, desde estero Chimbarongo.

El embalse se encuentra estructuralmente estable, aunque presenta daños superficiales, como rayados de origen antrópico, y problemas de humedad derivados del contacto con el estero. Esto ha ocasionado corrosión en las piezas metálicas y daños de origen biótico, como la aparición de moho en los muros.

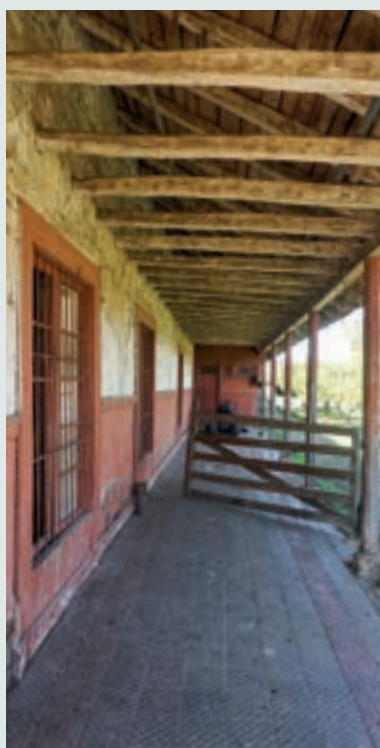
Se observan grietas y desplomes en los muros de la bodega, así como pandeo en las cerchas y desplazamiento de los pilares. También se detecta oxidación en la cubierta de lo que fue la vivienda, junto con una pérdida generalizada del revestimiento en los muros.

Detalle de corredor exterior.

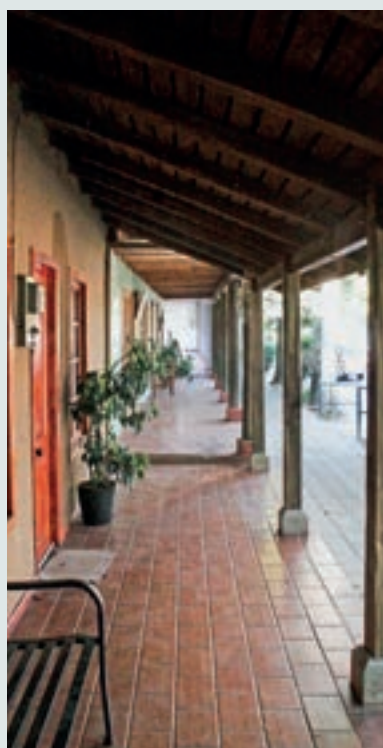
Las construcciones del centro histórico sufrieron severos daños en el terremoto de 2010. Como resultado, se demolieron inmuebles y se construyeron edificaciones nuevas, basadas en el estilo arquitectónico original, pero con muros de hormigón y pilares de madera. Si bien el entorno se encuentra en buen estado, permanece una calle con viviendas no reparadas post terremoto.

Vista del corredor exterior.

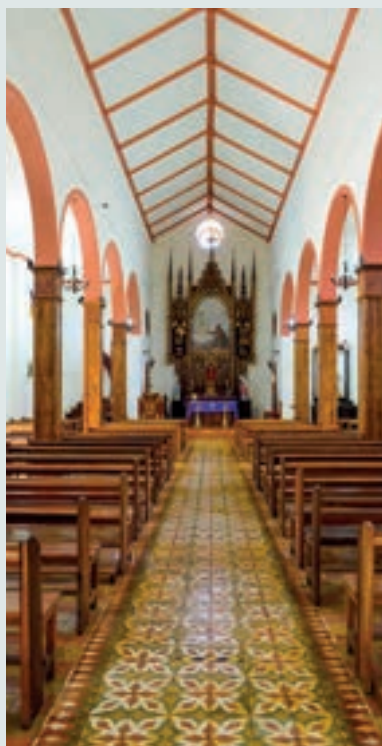
El estado de conservación se aprecia en las fisuras y pérdida generalizada del revestimiento de estuco y pintura en la torre. La sección superior de la fachada, en el sector del tímpano, carece de revestimiento. Se observan daños de humedad por capilaridad en la nave, con pérdida de revestimiento a nivel del sobrecimiento y manchas en la puerta de madera.

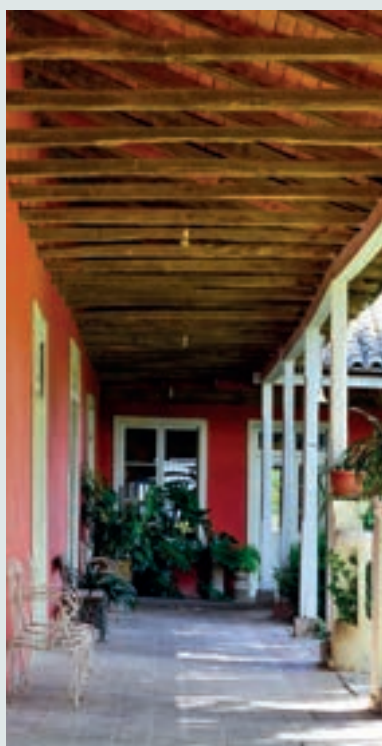
A nivel estructural como de terminaciones no se observan daños. No obstante, presenta puntualmente fisuras en el revestimiento de muros y desgaste en los elementos de madera de los corredores.

Vista al corredor interior.

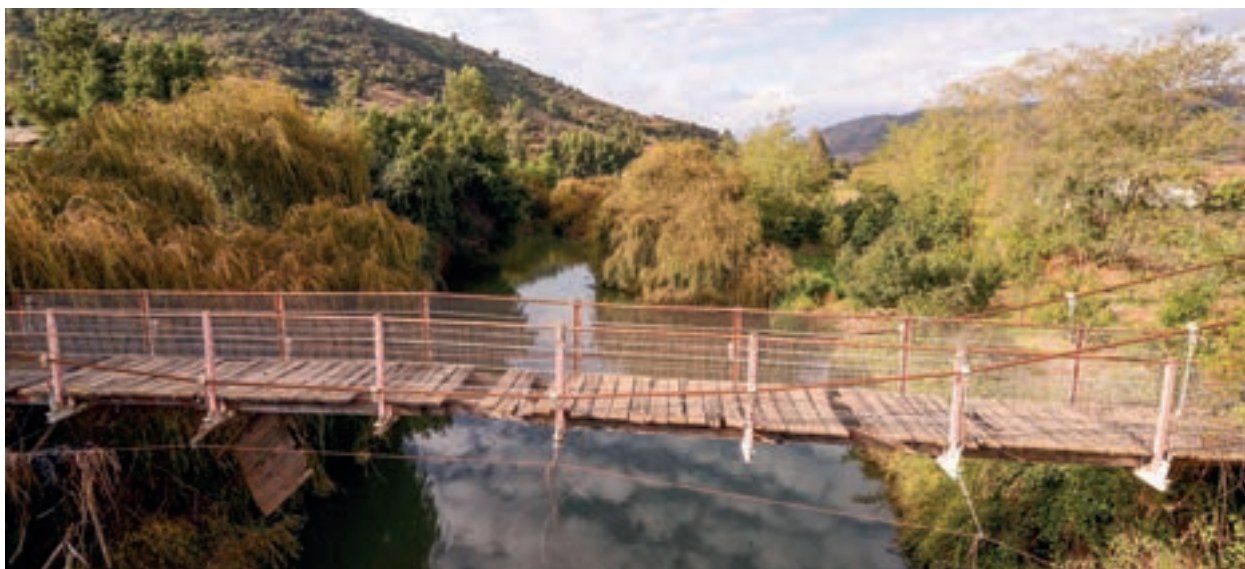
Vista general de la estructura sobre estero Nerquihue.

Las vigas principales de madera han sufrido graves daños a causa de la constante exposición a la humedad y los desbordes del estero. Además, los elementos metálicos presentan un nivel considerable de oxidación que ha debilitado y afectado su resistencia estructural.

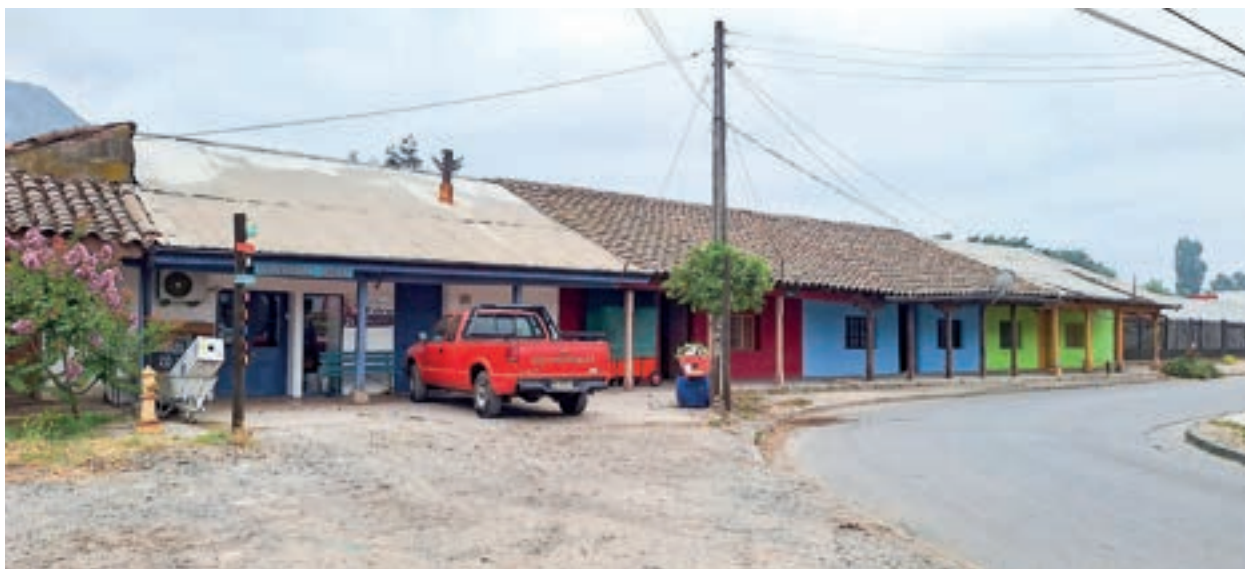
Las casas corredor de Nancagua no presentan daños en la estructura de muros que afecten su estabilidad. Sin embargo, se verifican fisuras y desprendimiento de pintura y deterioro por humedad en maderas de pilares y cerchas que componen el corredor exterior. En algunas se ha reemplazado la cubierta de tejas por planchas metálicas.

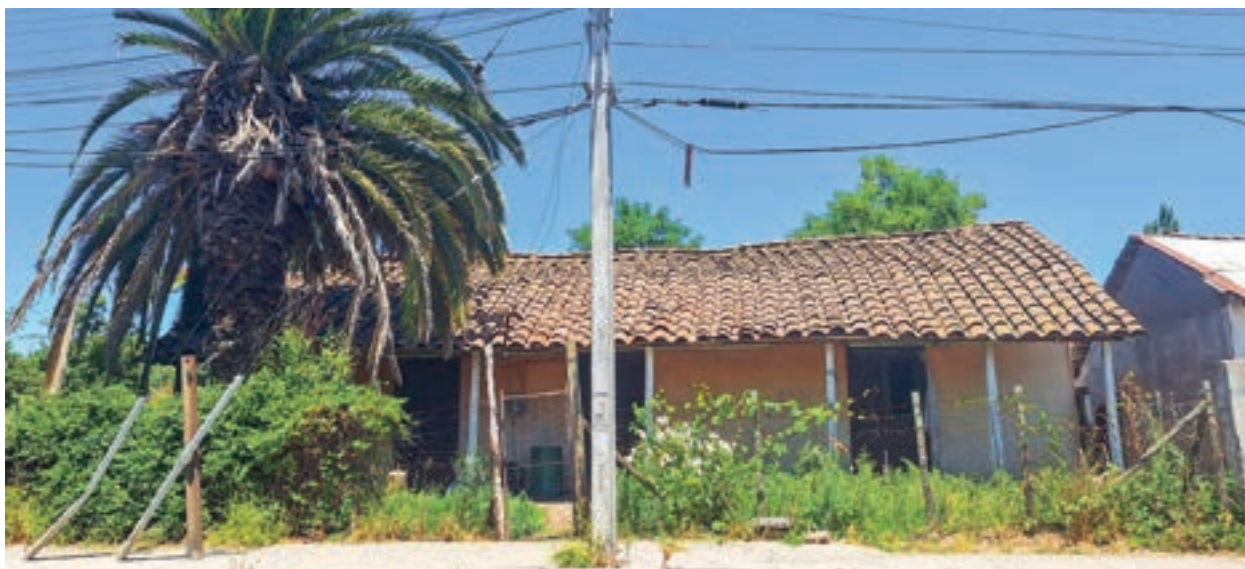
Algunas casas presentan daños estructurales y derrumbes parciales, probablemente por el terremoto de 2010. Por otro lado, hay casas remodeladas que han modificado sus corredores, incorporando rejas que dificultan la lectura arquitectónica de los inmuebles.

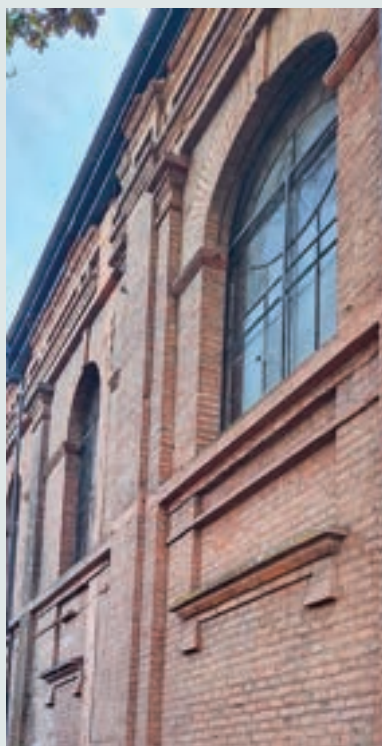
No se aprecian daños estructurales y se preservan los elementos arquitectónicos y constructivos originales en la parte inferior de la iglesia. Se verifica una pérdida sistemática de las secciones superiores, como la torre, la balaustrada sobre los muros perimetrales. En su reemplazo se incorporaron materiales ligeros en cielos y tímpanos.

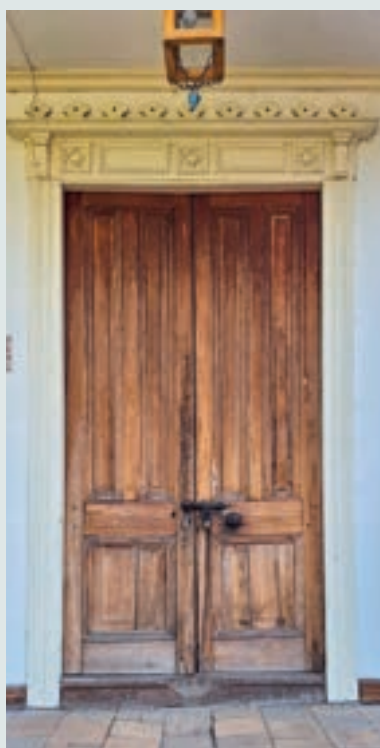
El inmueble no presenta daños de carácter estructural o de revestimientos. En general conserva sus elementos arquitectónicos y constructivos, tales como corredores, zócalos, ventanas, entre otros. No obstante, se identifica el reemplazo de tejas de arcilla por planchas de zinc.

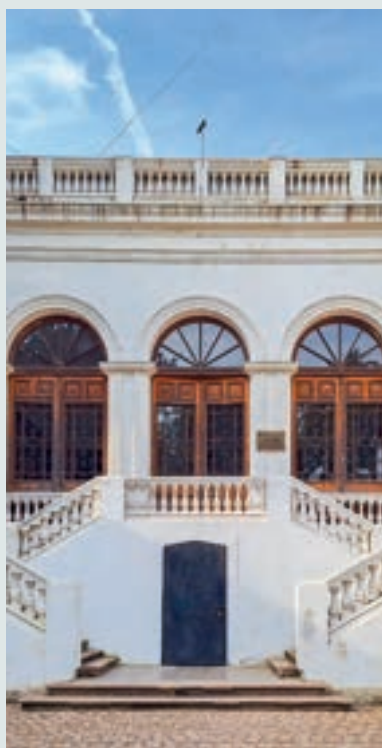
No se observan daños de carácter estructural o de revestimientos en el edificio. Se identifica la conservación y mantención de elementos arquitectónicos y constructivos, tales como corredores, balastradas y molduras, entre otros, así como del jardín con árboles de gran envergadura.

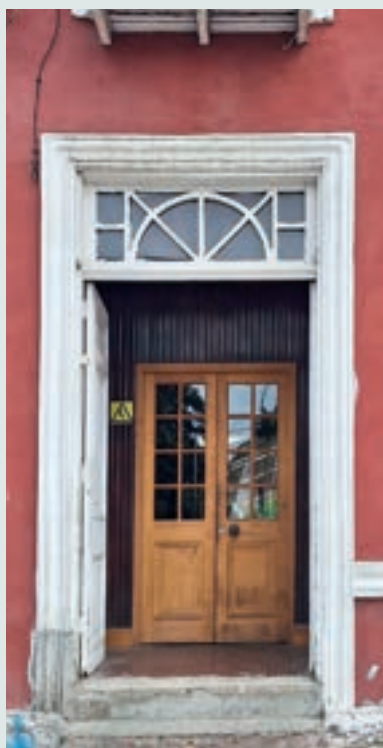
El edificio mantiene elementos arquitectónicos y constructivos originales, como salones con sus puertas, ventanas, cielos y postigos. Sin embargo, se observan intervenciones en la fachada, como la ampliación de un vano para permitir el ingreso del carro de bombas y el reemplazo de tejas de arcilla por una cubierta metálica.

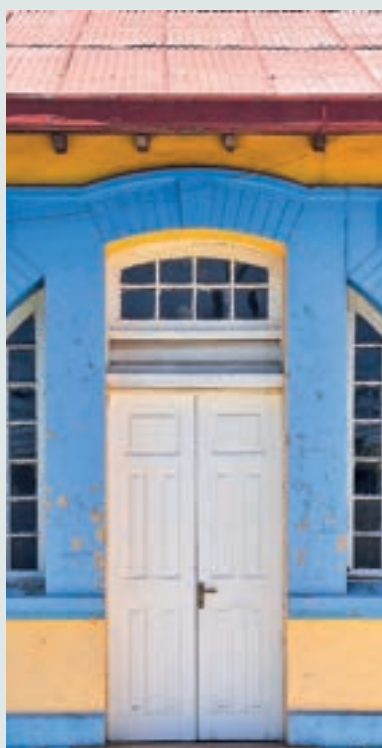
El edificio no presenta daños relevantes en su estructura y conserva elementos arquitectónicos y constructivos originales, a pesar de las sucesivas reparaciones realizadas como parte de su mantenimiento para garantizar su funcionalidad. En general se encuentra en buen estado, aunque se han identificado daños puntuales en las pinturas debido a la humedad y la exposición a la radiación solar.

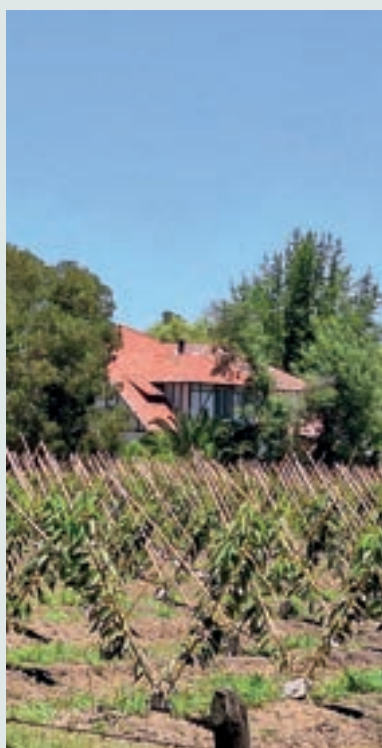
La casona y su parque, en general mantienen los elementos estilísticos característicos de su arquitectura. Sin embargo, se observa desgaste en las cubiertas y la incorporación de elementos con materialidades distintas, como barandas metálicas en los balcones del segundo piso.

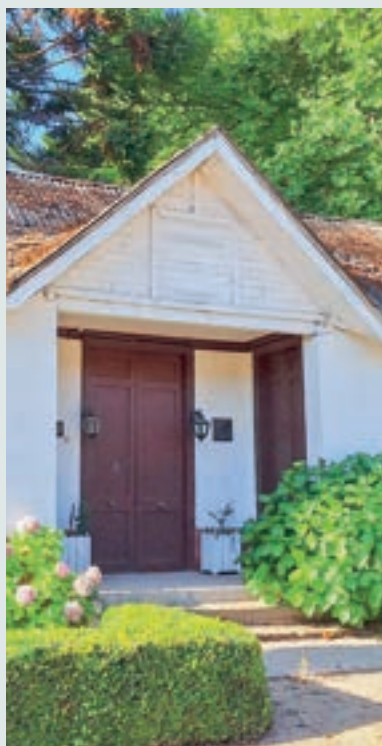
Se evidencia mantenimiento periódico que ha permitido conservar sus elementos arquitectónicos y constructivos originales. Sin embargo, se han identificado algunos deterioros, como daños en las cubiertas y el reemplazo de elementos de madera. Además, en el fundo se han demolido parcialmente algunas edificaciones productivas.

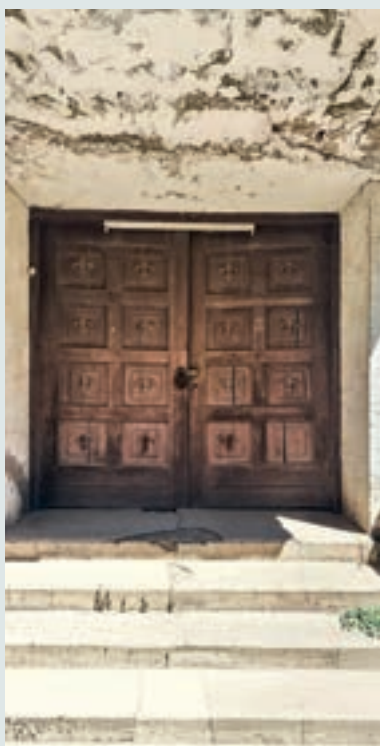
El ex fundo La Calvina se compone de dos volúmenes principales: la casona, que se conserva relativamente bien manteniendo elementos arquitectónicos y constructivos originales; y la capilla, que se encuentra en mal estado con daños en la estructura, revestimientos y elementos de carpintería como puertas y ventanas.

Detalle de puerta de acceso a la capilla.

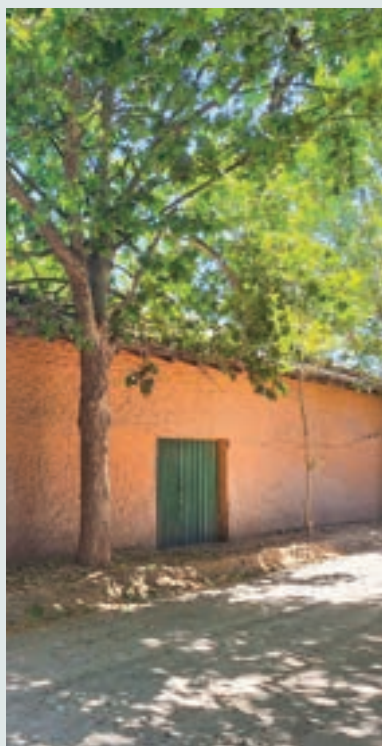
El inmueble ha sido adaptado a las necesidades de la industria vitivinícola mediante ampliaciones y remodelaciones que han alterado su estructura, aunque conserva algunos elementos arquitectónicos originales. Estas modificaciones han afectado la expresión de sus atributos, y los daños en los revestimientos han contribuido a un estado de conservación regular.

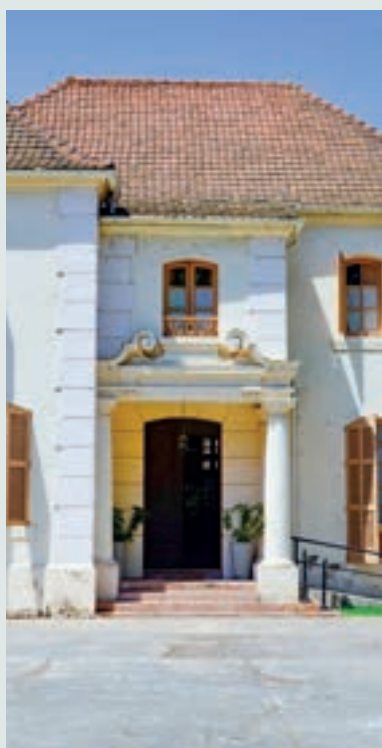
El inmueble mantiene los elementos arquitectónicos y constructivos originales de la casona de 1935, así como los árboles centenarios del parque. Se observa además, manchas de humedad en los muros, causadas por el escurrimiento de aguas lluvias desde la techumbre.

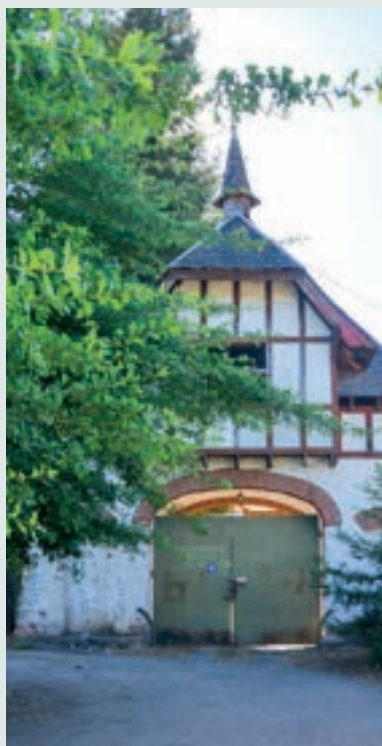
Se observan manchas y desprendimientos de estucos en la base de los muros, asociados a problemas de humedad, además de craqueladuras en la pintura debido a la falta de mantenimiento. No obstante, se preservan elementos arquitectónicos y constructivos originales, como el acceso con su torreón de madera, así como estructuras de albañilería y metal.

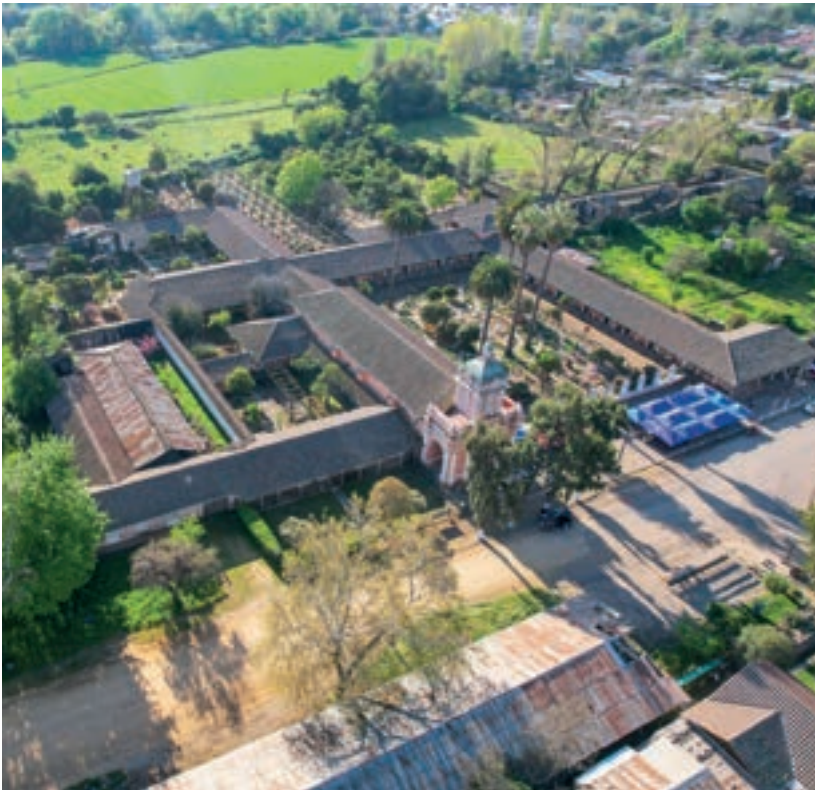
Vista del acceso principal de las dependencias.

La hacienda llegó a tener más de una hectárea construida, de la que actualmente se conservan menos de 5.000 m², debido a los derrumbes ocasionados por los múltiples terremotos, como los de 1985 y 2010. Las construcciones remanentes se mantienen en regular estado a pesar de su mantenimiento constante, y de la restauración ejecutada por la DA MOP en el 2013.

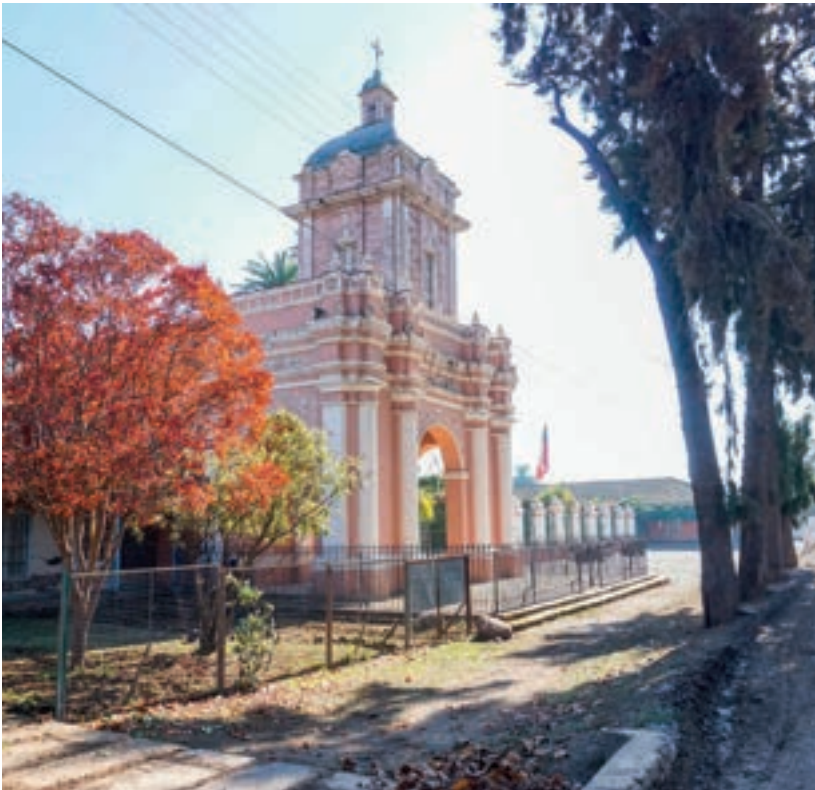
Vista general de la capilla de la hacienda San José del Carmen El Huique.

Aunque el revestimiento de madera de la torre de la capilla muestra craquelado en la pintura y se han identificado filtraciones en su cubierta, la estructura se encuentra en buen estado general de conservación. Esto se debe, en parte, a los esfuerzos de reforzamiento estructural ejecutados por la DA MOP en la torre y el acceso, tras los daños sufridos en el terremoto de 2010.

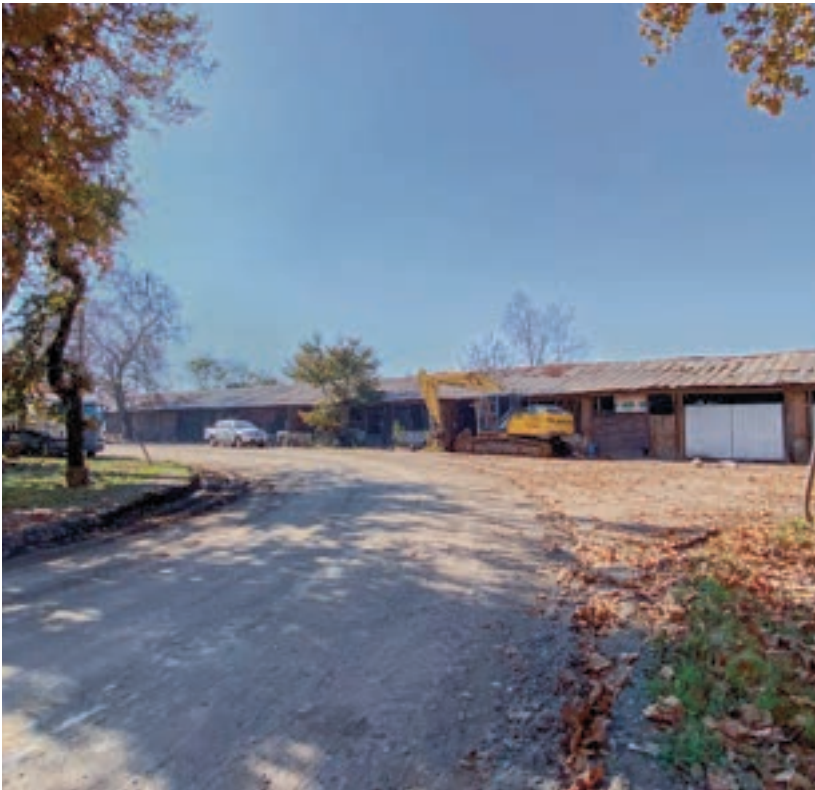
Vista de la fachada principal.

El inmueble fue afectado por el terremoto del año 2010, perdiendo parte de su estructura de techumbre. Los muros portantes se observan con inclinaciones fuera de su eje. El zócalo de ladrillo se encuentra expuesto con erosión por afecciones climáticas. Los cierres de madera se observan con degradación por su antigüedad. En su interior se observa gran suciedad debido a su uso actual.

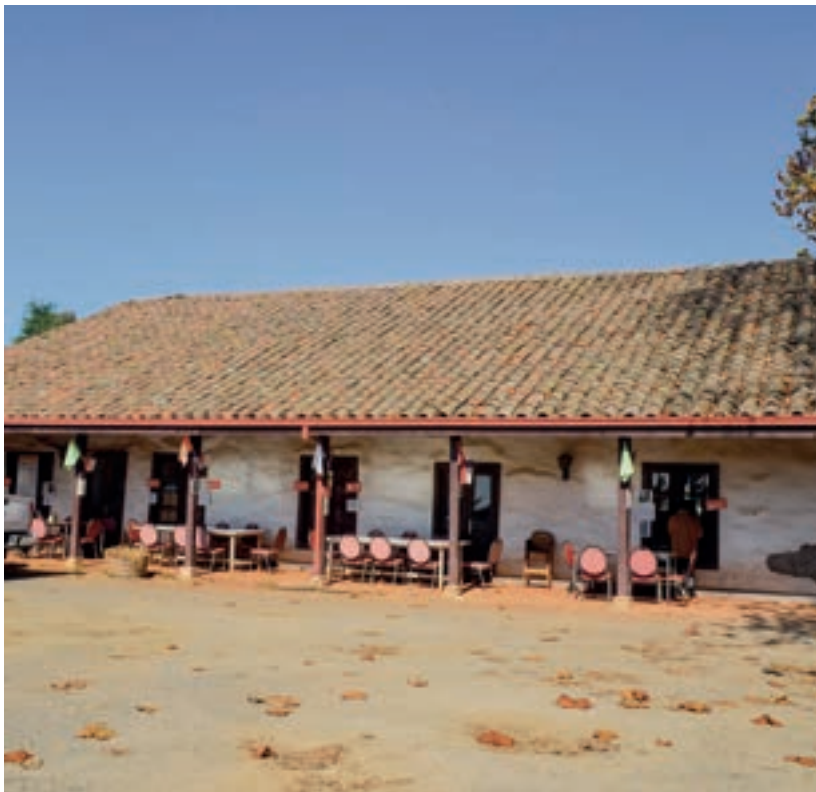
Vista de la fachada de la antigua escuela.

Si bien el inmueble fue restaurado en 2010, actualmente presenta desniveles en el pavimento debido a la pudrición del envigado de madera. Además, muestra un desgaste general en los materiales propio de su antigüedad, aunque los daños son superficiales y no afectan la estabilidad estructural de la construcción.

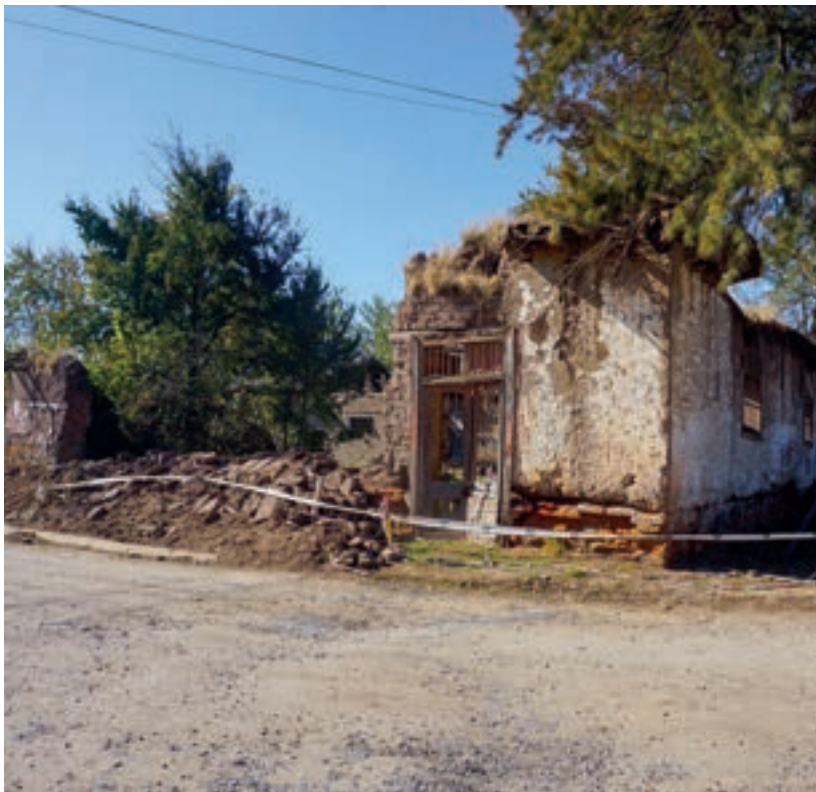
Vista general del teatro desde avenida El Huique.

El inmueble ha sufrido daños significativos a causa de los terremotos de 1985 y 2010, y actualmente se encuentra en estado de ruinas. Gran parte de su estructura de techumbre está perdida, los paramentos verticales presentan derrumbes y desprendimientos en sus secciones superiores, y algunas áreas de los cimientos están expuestas y erosionadas.

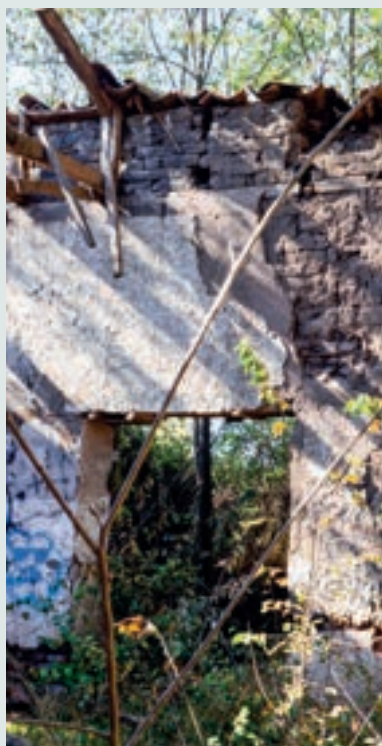
Detalle de vano en ruinas.

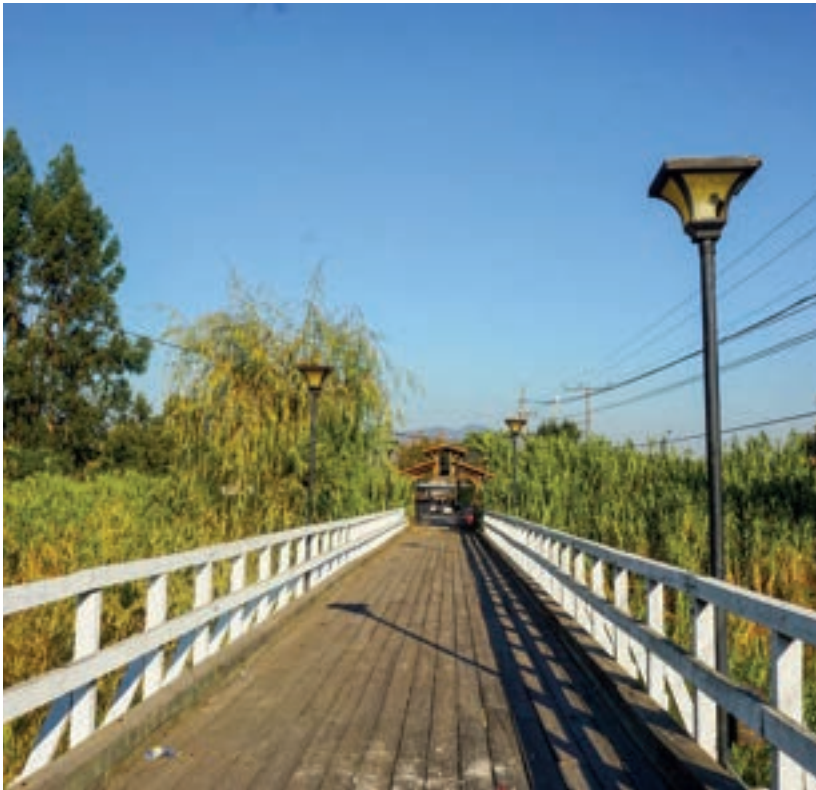
Vista desde el interior del puente.

El puente actual no corresponde a la edificación que originalmente se conocía como el puente techado de Palmilla. La construcción actual es una reconstrucción del puente original con modificaciones para albergar la carga de ocupación a la cual es sometida, el que luego de su reconstrucción en 2014 se encuentra en buen estado de conservación.

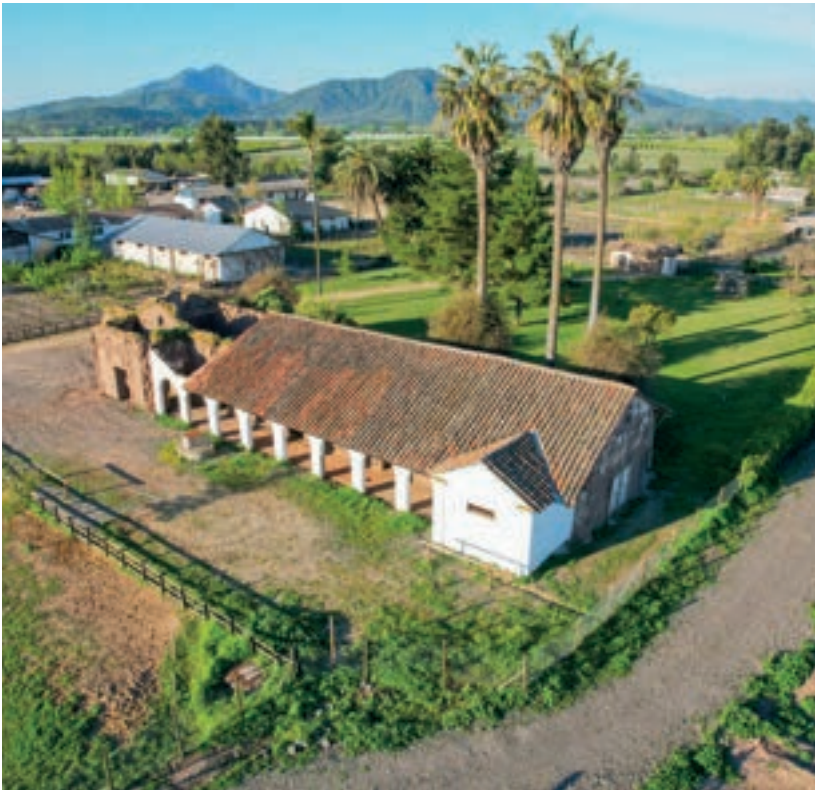
Vista aérea del fundo y su entorno.

A principios del siglo XX el inmueble ya se encontraba en peligro de derrumbe. El terremoto de 2010 agravó su estado, provocando la demolición de gran parte de la edificación. Actualmente, solo queda una pequeña sección de la casa original, la cual carece de cubierta en algunos sectores y presenta un alto riesgo de colapso.

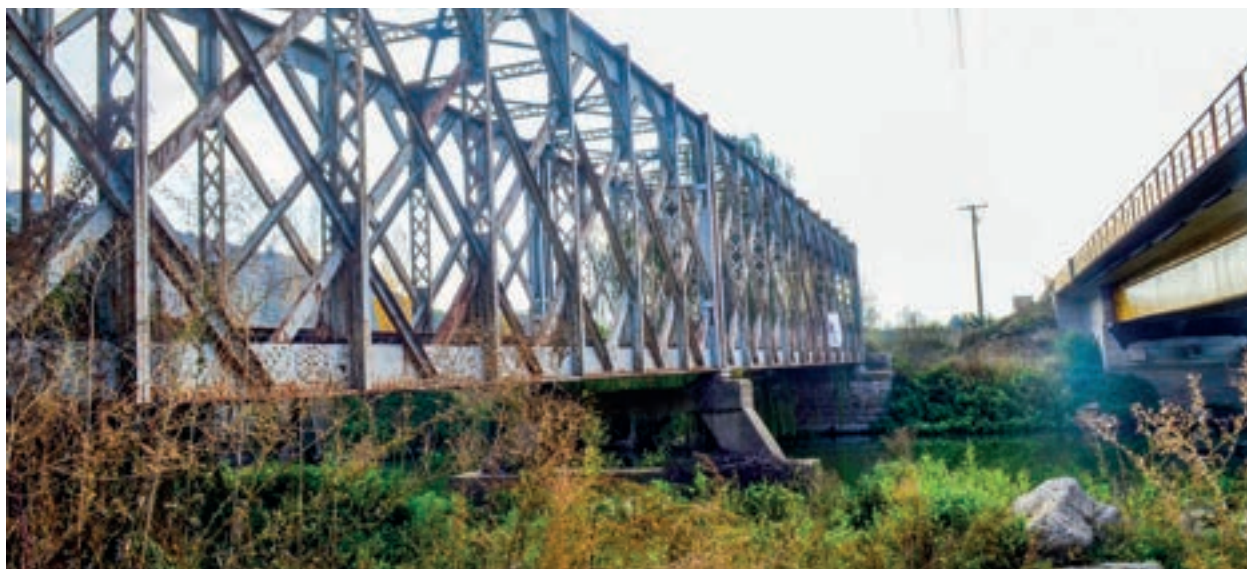
Vista del puente desde el nivel de suelo.

El puente sufrió daños tras el terremoto de 2010, quedando fuera de uso. La estructura metálica muestra oxidación generalizada, desprendimientos de retablos de madera y lagunas en el suelo. También se observa crecimiento vegetativo que conecta con la construcción y fracturas en los rieles entre el suelo natural y la estructura. No obstante, conserva la mayoría de sus elementos originales.

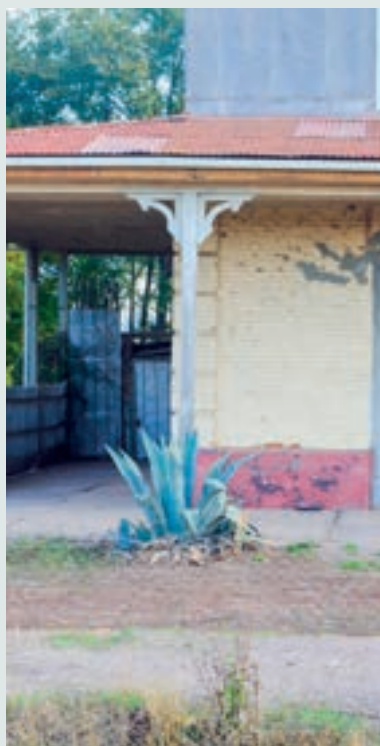
El inmueble presenta su segundo piso revestido con planchas metálicas, producto de una obra de emergencia realizada en 2024. En el interior se observan daños que implican riesgo de derrumbe del entrepiso. Los muros portantes del primer nivel exhiben grietas en los dinteles, y los elementos de madera del corredor muestran un notable desgaste.

Detalle de pilar de madera con enjuta.
