Inventario Nacional de Patrimonio Inmueble de Chile

Región del Libertador General Bernardo O'Higgins

Tomo **4**

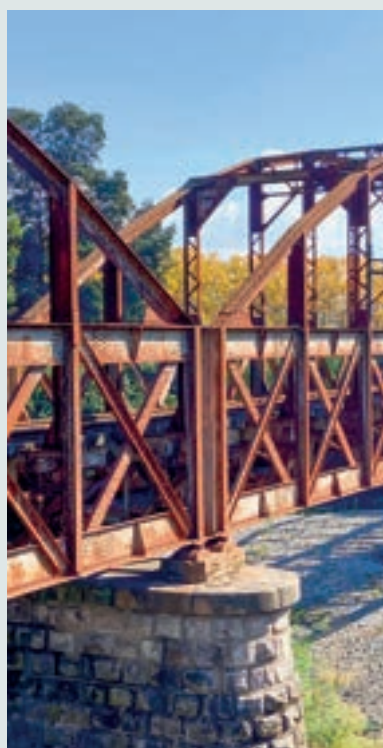
El puente, actualmente en desuso desde el terremoto de 2010, presenta desgaste en las vigas metálicas y la pérdida de elementos como los durmientes. Sin embargo, los machones sobre los cuales se apoya la estructura metálica se encuentran en buen estado.

Detalle de las fundaciones.

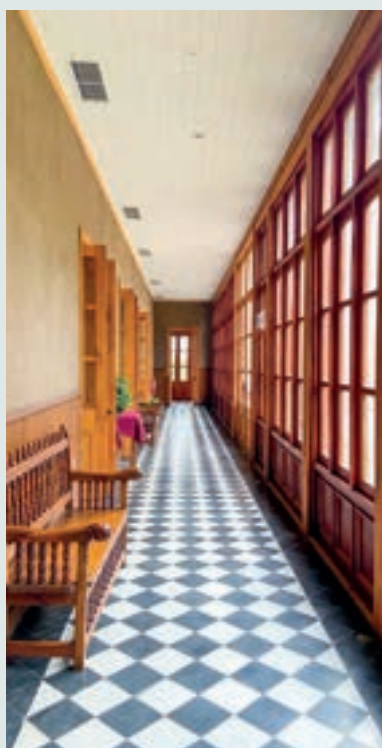
Se conserva en buen estado gracias a la reconstrucción y restauración integral, donde se ha conservado la tipología y decorados preexistentes. Exteriormente presenta algunos daños superficiales menores, como el desprendimiento del revestimiento de los muros a nivel del zócalo.

Vista de galería interior.

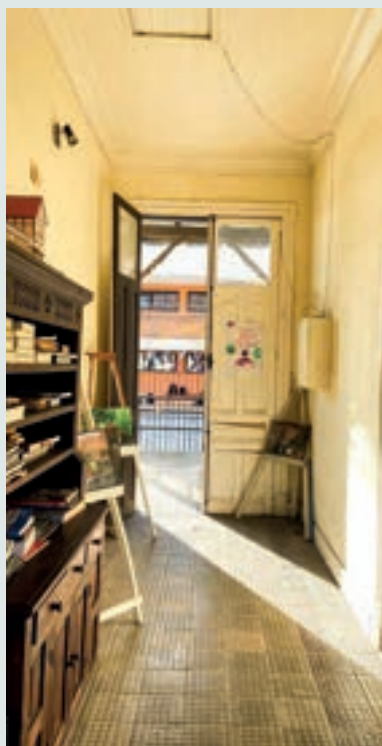
El estado de conservación es bueno debido a la restauración tras los daños provocados por el terremoto de 2010, con la preservación de los elementos arquitectónicos, como el corredor y las carpinterías decorativas. Se observa craquelamientos de pintura en muros exteriores, pero también mantenciones periódicas del edificio por encontrarse en uso.

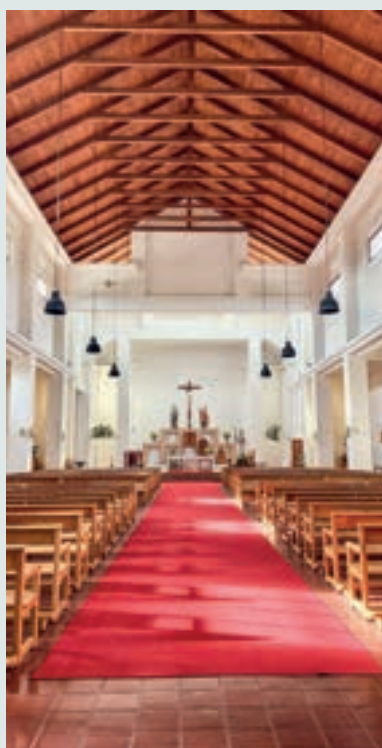
Su buen estado de conservación se debe principalmente a su corta data de reconstrucción y al mantenimiento periódico debido a su uso continuo. Aunque el diseño actual sigue la morfología de la preexistencia, que consistía en una iglesia de estilo neobarroco, difiere en términos de estéticos y constructivos.

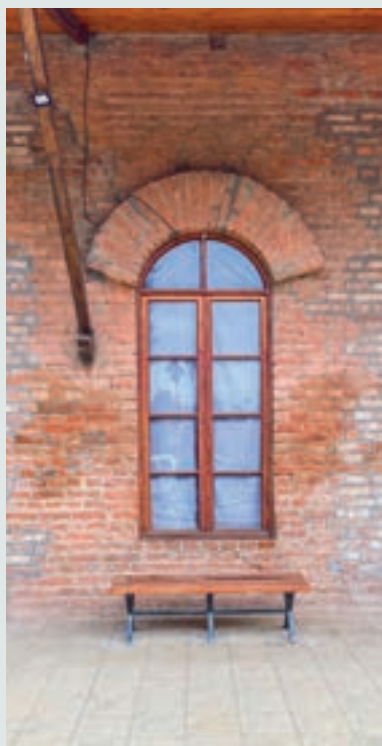
El buen estado se debe a la preservación y restauración de elementos arquitectónicos y constructivos llevada a cabo por programa de apoyo de reconstrucción patrimonial del Consejo Nacional de la Cultura y las Artes el año 2012 tras los daños ocasionados por el terremoto de 2010. Puntualmente presenta deterioro en ladrillos exteriores que no compromete su estabilidad.

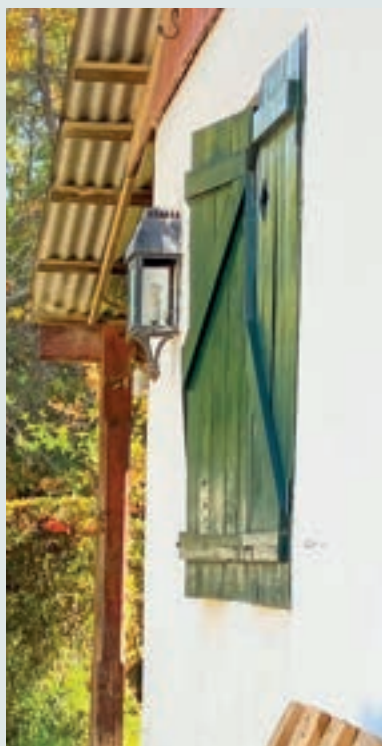
Exteriormente la casona se preserva en buen estado tras la reconstrucción y ampliación ejecutada el 2012, respetando el diseño morfológico preexistente. Asimismo, se evidencia un mantenimiento continuo asociado al uso.

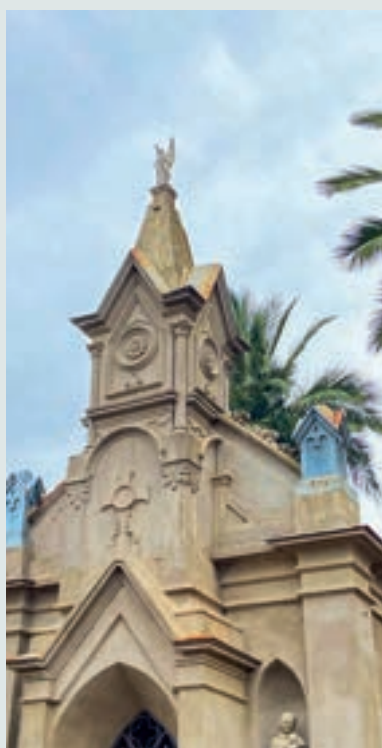
El inmueble presenta buen estado de conservación general producto del evidente mantenimiento constante. No obstante, presenta corrosión en su cubierta metálica, moho y manchas en muros producto de escurrimiento de aguas lluvias y humedad.

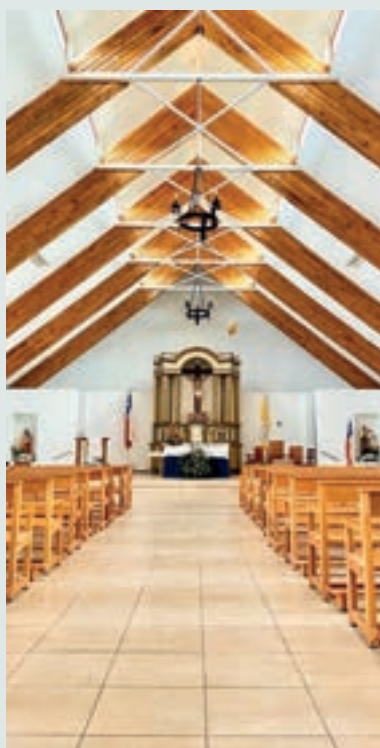
La iglesia se mantiene en óptimas condiciones tras la reconstrucción realizada en 2016, como respuesta a los daños severos ocasionados por el terremoto de 2010. No obstante, la nueva edificación modificó la torre y la fachada del diseño preexistente. Puntualmente, se observan daños superficiales, como la presencia de moho a nivel de sobrecimiento debido a la humedad.

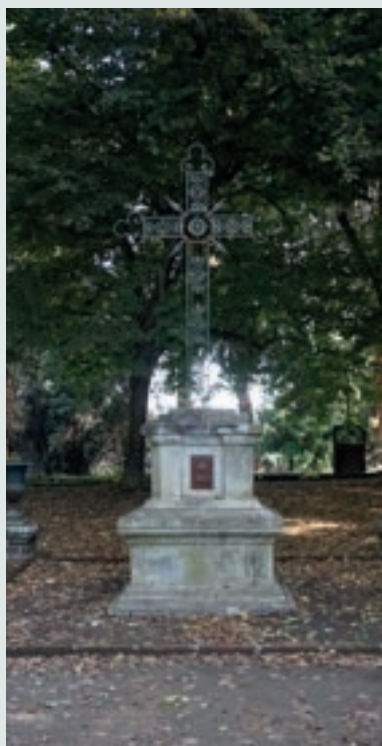
Exteriormente se aprecia estable estructuralmente por las mantenciones periódicas y conservación de elementos originales gracias a los fondos brindados por el Consejo Nacional de la Cultura y las Artes. Sin embargo, los terremotos de 1985 y 2010 provocaron la pérdida total de algunos inmuebles, y la reconstrucción del torreón de la capilla aún permanece pendiente.

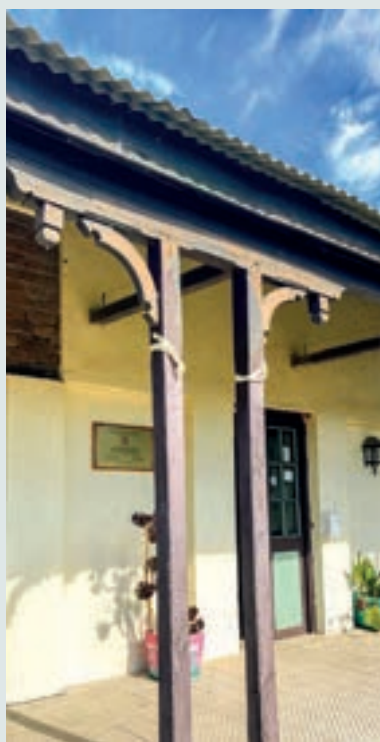
La reconstrucción realizada en 2011, que incorporó cadenas de hormigón, ha permitido que la escuela se conserve en condiciones adecuadas. No obstante, presenta daños puntuales, como la ausencia de un pilar y corrosión en la cubierta metálica.

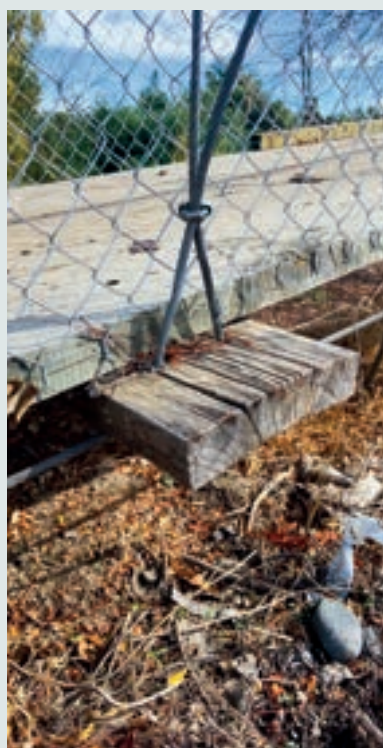
El puente no presenta daños en sus elementos metálicos, maderas, ni hormigón, conservando intactas sus piezas originales, solamente desgaste natural de sus materiales por la exposición al medioambiente.

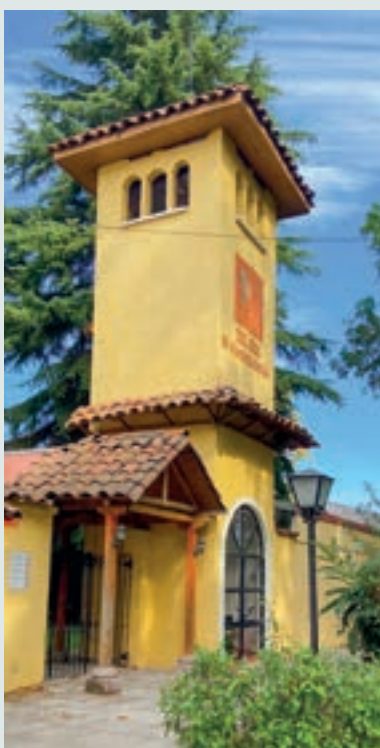
El inmueble fue completamente reconstruido tras el terremoto de 1928. Posteriormente, sufrió daños considerables en su fachada durante los terremotos de 1985 y 2010, los cuales fueron restaurados. Actualmente no se aprecian daños significativos debido a su mantenimiento periódico.

Detalle de torre campanario.

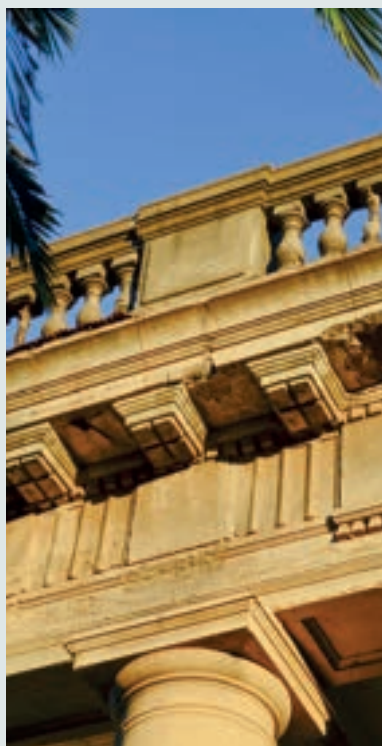
Presenta desprendimiento de los ornamentos de la fachada, principalmente el friso y la cornisa. Junto a esto, el terremoto del año 2010 produjo una serie de grietas en los muros laterales que fueron reparadas con mortero de cemento.

Detalle del entablamento de la fachada.

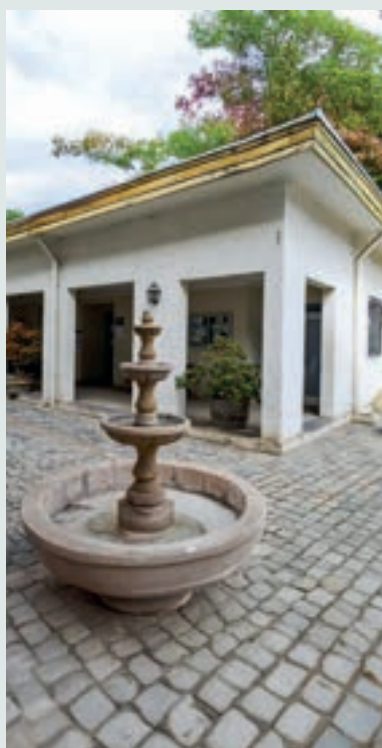
El inmueble no posee daños significativos en la estructura de la edificación, sin embargo, ha experimentado diversas remodelaciones en su interior, que incluyen el cambio de pavimentos y materiales en puertas y ventanas, los cuales difieren de los utilizados en la construcción original.

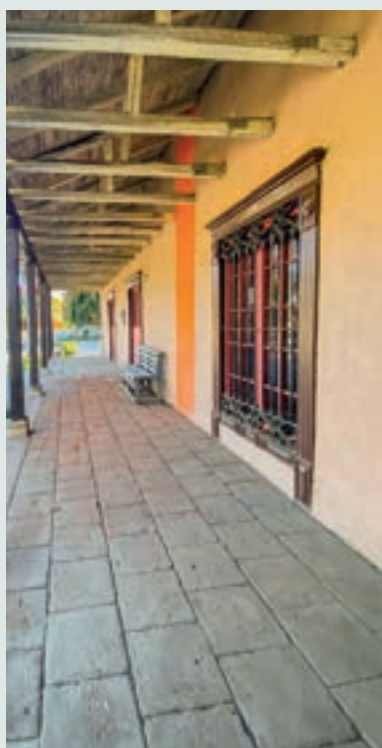
El inmueble sigue en funcionamiento y se conserva en buen estado gracias a las constantes labores de mantenimiento realizadas. Sin embargo, se observa desgaste en los pavimentos debido a su antigüedad, así como intervenciones interiores producto de los cambios de uso que ha experimentado a lo largo del tiempo.

Detalle del corredor exterior.

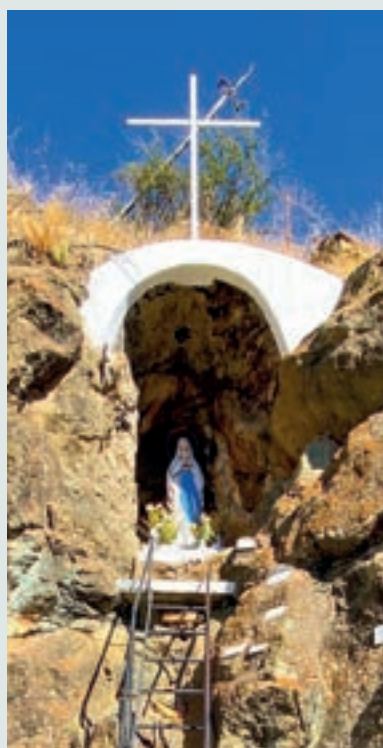
El santuario no presenta daños constructivos graves que alteren su conformación ni sus valores.

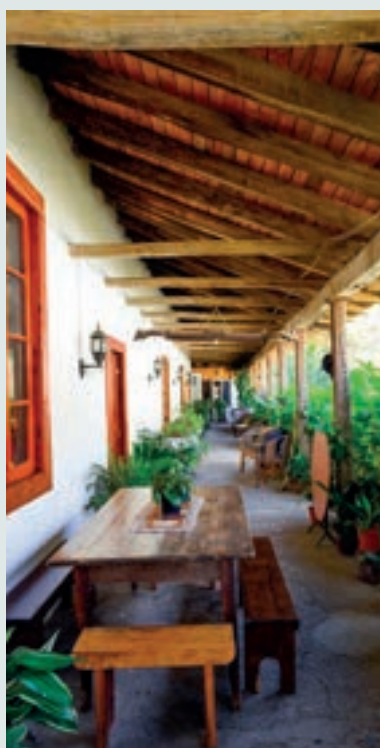
El inmueble sufrió daños por el terremoto del año 2010, como grietas en los muros portantes, además de un incendio que afectó considerablemente su estructura, lo que llevó a la sustitución de los marcos de los vanos de puertas y ventanas, conservando las dimensiones previas. Gracias a las labores de mantenimiento realizadas, el edificio se encuentra en funcionamiento y buenas condiciones.

Detalle del corredor exterior.

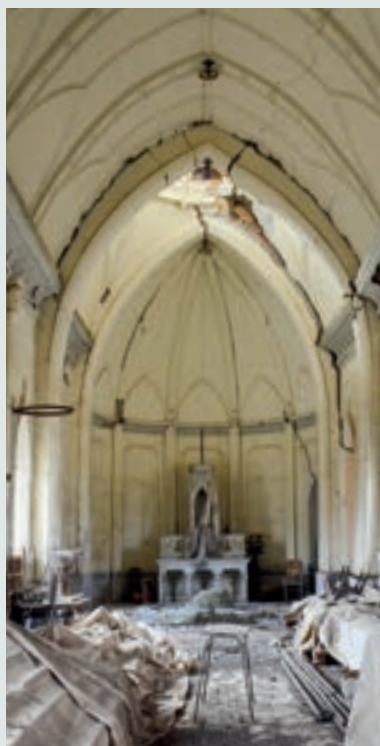
El inmueble sufrió daños en el terremoto de 1985, lo que inhabilitó toda la instalación eléctrica. El terremoto de 2010 causó serios daños adicionales: la fachada presenta grietas y fisuras tanto en la estructura de albañilería como en el revestimiento. Los muros laterales y la bóveda muestran grietas estructurales, y en el interior se han perdido ornamentos en las molduras superiores.

Vista del interior de la nave central.

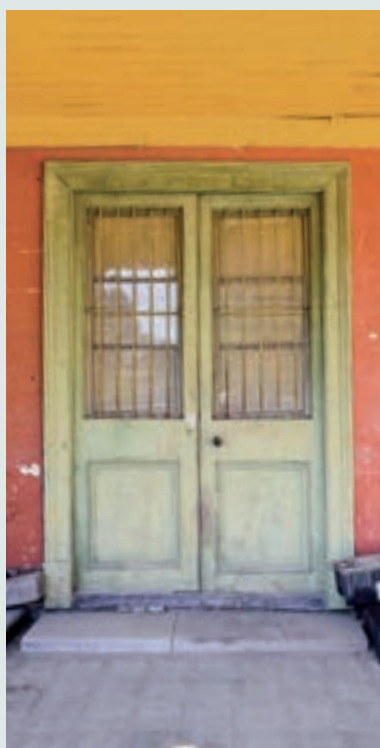
La edificación sufrió derrumbes por los terremotos del año 1985 y 2010, perdiendo parte importante de su estructura. Actualmente se mantiene un acotado tramo de la casa original, presentando un muro expuesto. Cuenta con daños como grietas y pérdida de revestimiento de muros, junto a deterioro de los pilares y cielos, además de escurrimientos de agua en la cubierta.

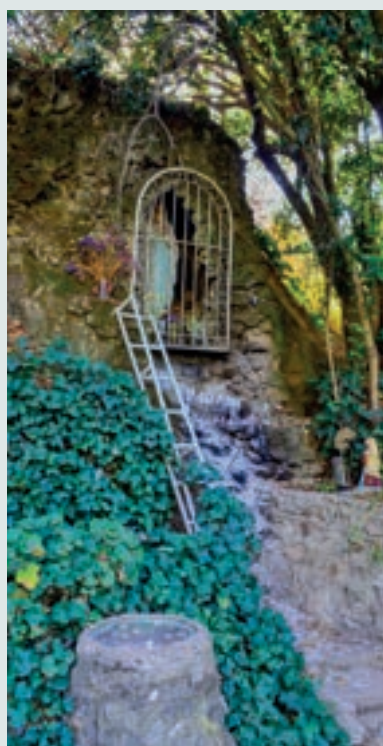
La imagen de la Virgen de Lourdes, su entorno en roca y sus pavimentos presentan daños menores asociados a desgaste y falta de mantención que no comprometen su desempeño.

Detalle de altar a la Virgen.

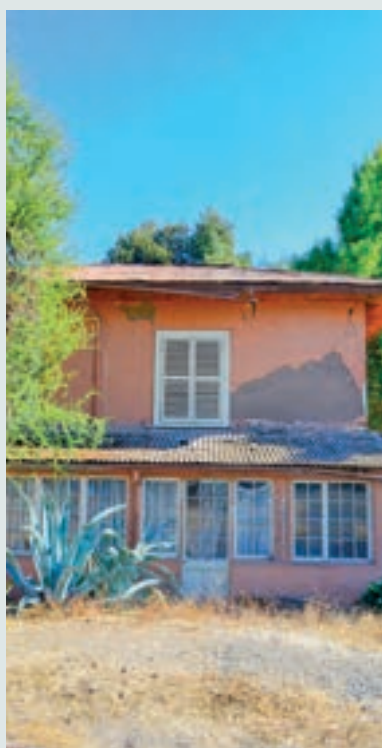
El inmueble presenta desprendimiento del revestimiento de cal en secciones del segundo nivel. Los elementos de madera de los marcos de los vanos se observan con desgaste y pérdida de pintura. Posee modificaciones como el cierre del corredor perimetral.

Detalle de ventanas de la estación.

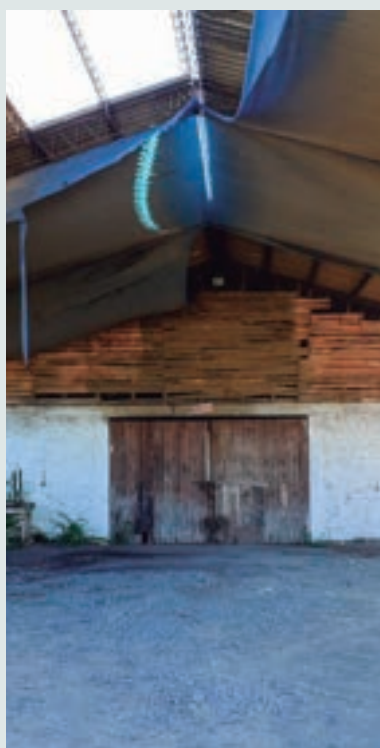
Los pilares y cerchas metálicas presentan deformaciones, con pérdida del revestimiento metálico. El revestimiento de madera que se encuentran en el acceso presenta pérdidas y desgaste natural del material.

Detalle de portón de acceso.

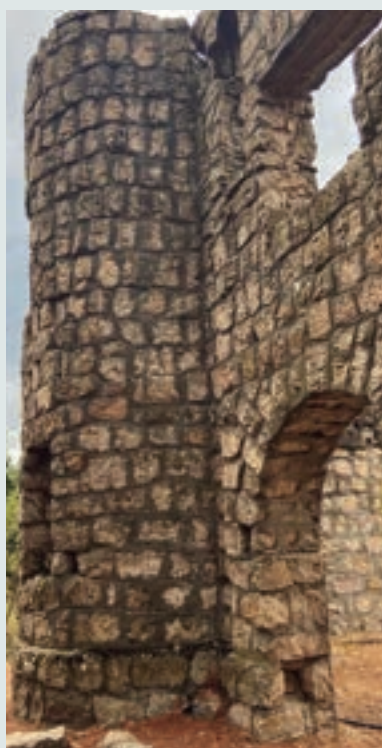
La edificación mantiene los muros portantes perimetrales de la fachada, su interior se encuentra vacío, sin pavimentos ni techumbre. Los muros se encuentran en buen estado, con desprendimiento puntual de piedras en vanos del segundo nivel.

Detalle de mampostería de piedra.

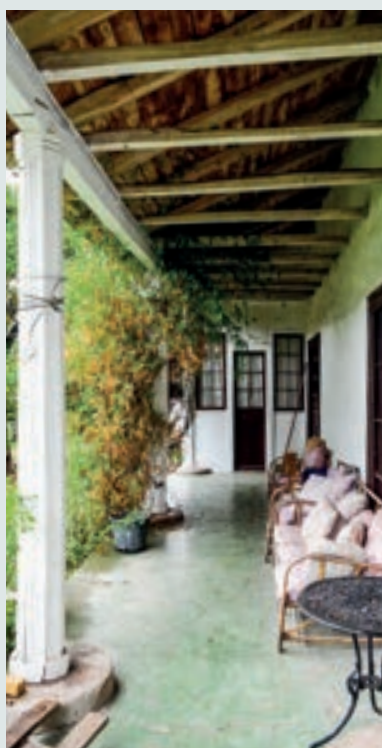
Se observa desgaste de los elementos de madera presentes en los pilares del corredor. Los vanos muestran deformaciones. Se han realizado modificaciones como el cerramiento de sección del corredor, junto con otras intervenciones menores en el interior, asociados al uso que desempeña hasta la actualidad.

Detalle del corredor exterior.

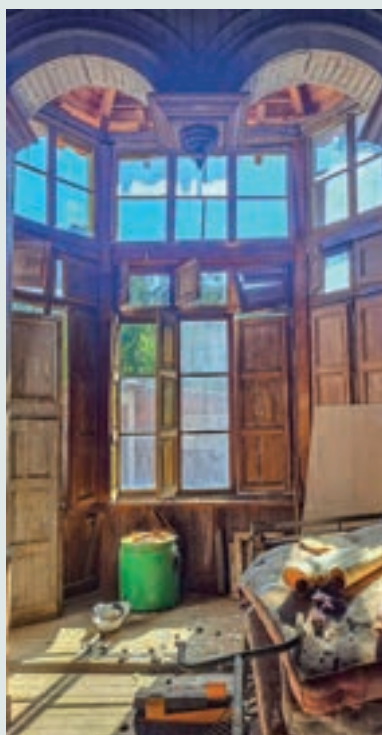
La casa se mantiene en pie sin daños estructurales, pese a su estado de abandono. Presenta deterioro localizado, como la falta de entablados en el balcón, lo que impide su uso. Algunos muros muestran desprendimientos de enlucido, mientras que la cubierta y los elementos de madera evidencian desgaste, aunque en menor medida.

Vista interior.

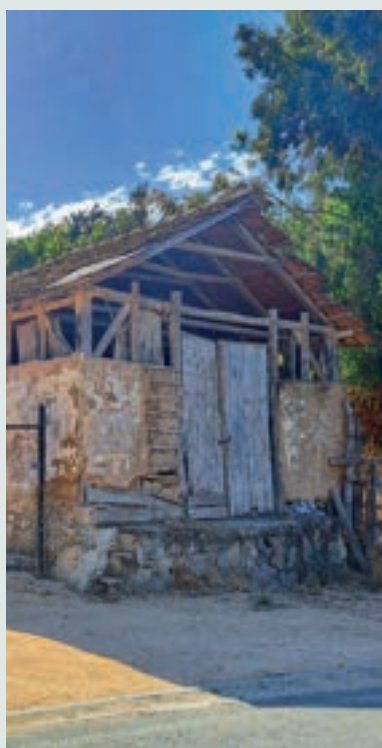
El regular estado se observa en revestimientos, como desgaste en el enlucido de los muros. La edificación no presenta daños en las fundaciones, la estructura portante o la cubierta.

Vista lateral de uno de los inmuebles.

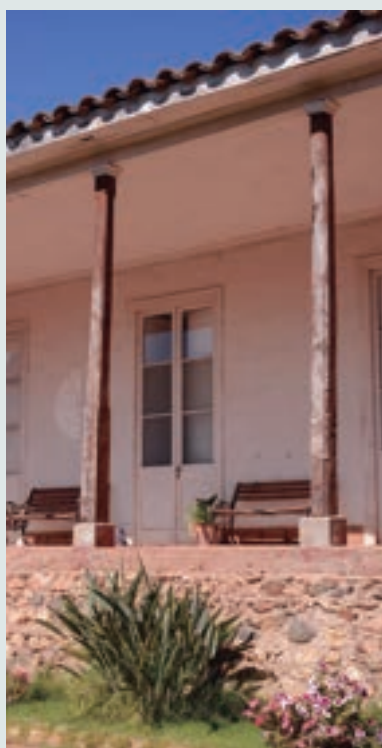
Exteriormente no se evidencian daños estructurales que comprometan la integridad del inmueble, a pesar de que el terremoto de 2010 provocó el colapso de varias construcciones del fundo y su entorno. Sin embargo, la vivienda ha sido modificada con ampliaciones realizadas en distintos períodos, lo que ha alterado su configuración histórica y afectado la lectura espacial original.

Detalle de corredor y pilares.

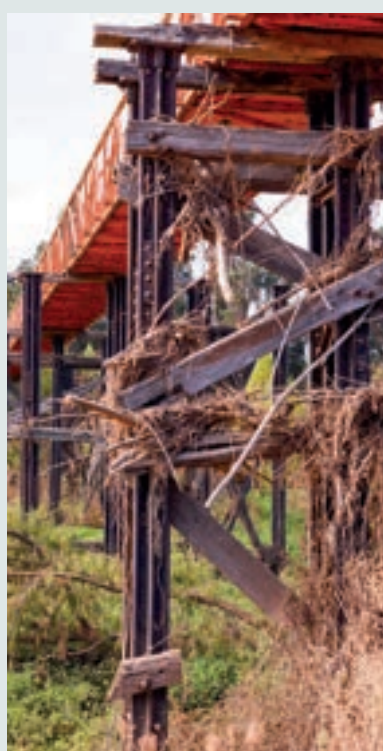
El puente, que originalmente contaba con una base más ancha para soportar el paso de carretas, ha perdido su parte superior. Actualmente, una pasarela peatonal ocupa su lugar, dificultando la apreciación de su diseño original. Las fundaciones se encuentran en un estado regular, con daños visibles como madera quebrada, astillada y agrietada, además de la pérdida de los recubrimientos.

Detalle de la estructura del puente.

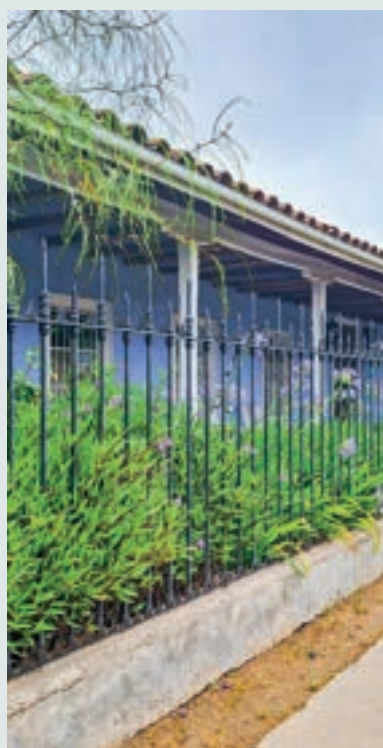
Muchas de las casas históricas de la calle han desaparecido, quedando sólo estas como vestigios del otrora característico perfil urbano con corredores. Dentro de las que se conservan, se verifica un estado de conservación heterogéneo, con pérdida de tejas, aparición de muros cortafuegos y cierre de tramos del corredor que entorpecen la lectura de este espacio al ser un híbrido entre espacio público y propiedad privada.

Vista de la casa Quinta María.

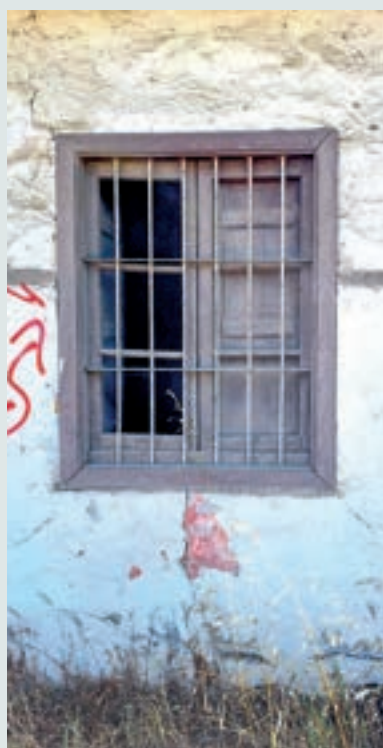
Descripción del estado de conservación:
Heterogéneo estado de conservación de los inmuebles que componen el área. Hay rayados en las fachadas, craquelamientos en la pintura y maleza en su entorno, contrastado con inmuebles intervenidos recientemente que mantienen sus fachadas y cubiertas en buen estado.

Detalle de vano de inmueble.

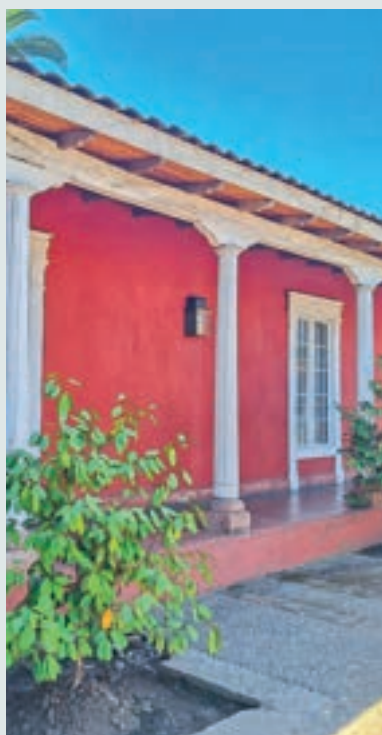
En términos generales, el museo se encuentra bien conservado tanto en su interior como en el exterior, presentando solamente daños menores como fisuras en el pavimento del balcón, en algunos pilares y en vigas de madera en el corredor. Se realizan mantenciones periódicas para preservar su estado, debido a que sigue en uso.

Detalle de pilares del corredor.

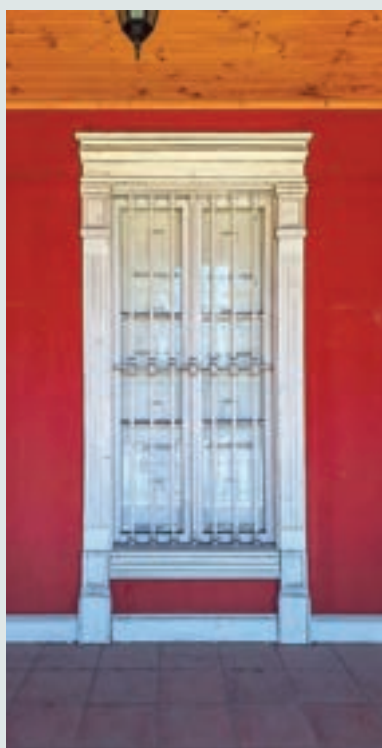
La casa se encuentra en funcionamiento sin daños estructurales visibles. Únicamente presenta algunas alteraciones posteriores, como el cielo raso sin pintar y la adición de nuevos vanos laterales que, junto con las nuevas rejas y el cierre del corredor, dificultan la puesta en valor de su arquitectura y carpinterías.

Detalle de carpinterías en ventana.

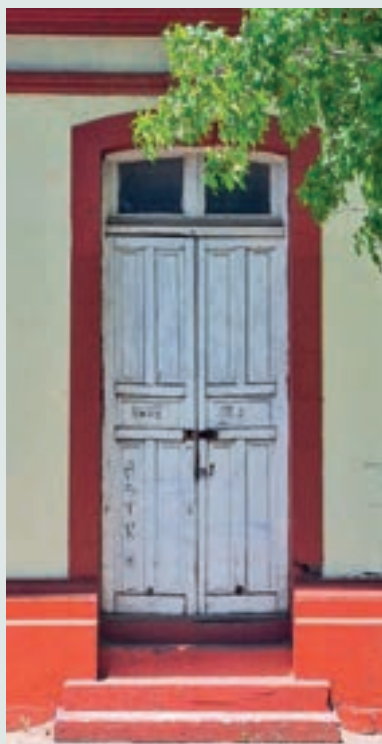
El terremoto de 2010 afectó estructuralmente a la edificación dejándola inhabilitada para su uso. Se aprecia pérdida de revoques y vaciamiento en muros y tabiques interiores. En el exterior hay daños en puertas, rayados en muros, oxidación en cubierta metálica y manchas por escurrimiento de aguas y falta de mantenimiento.

Detalle de carpintería de puerta.

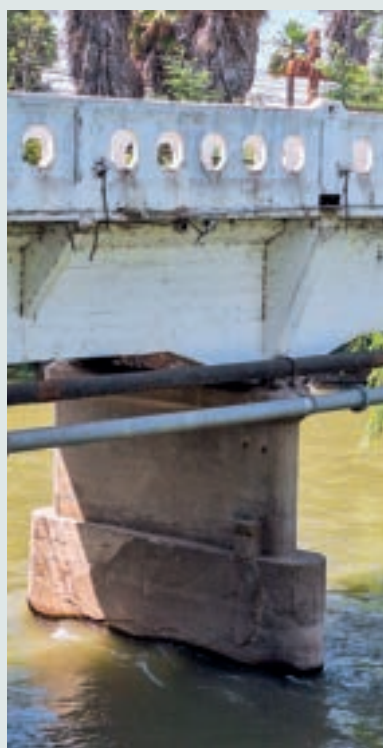
El puente no presenta daños en sus elementos de hormigón, conservando intactas sus piezas originales.

Detalle de pilar de hormigón armado.

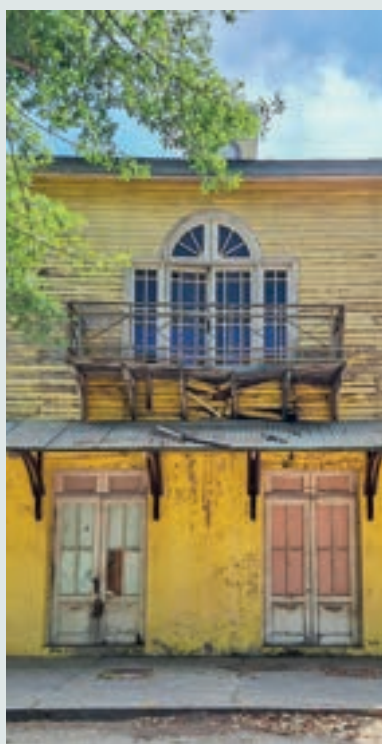
El inmueble presenta daños estructurales, con severo deterioro en los revestimientos, incluyendo grietas, desgaste, pérdida de madera, y el retiro de puertas, carpinterías decorativas y piezas interiores. Las cubiertas metálicas también están dañadas. En abandono desde 2008, ha sido habitado por familias en situación de calle, lo que ha acelerado su deterioro.

Vista del balcón y puertas centrales.

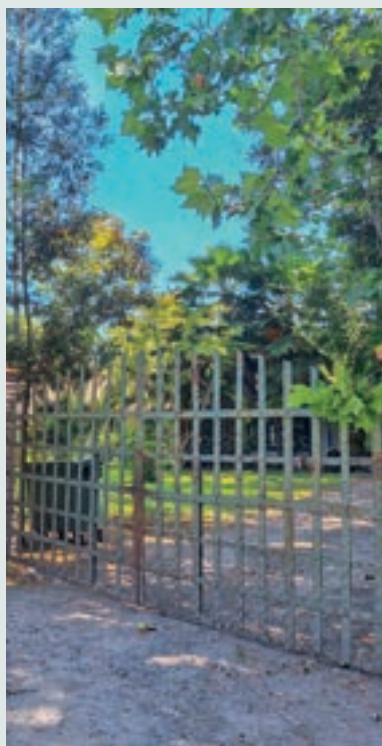
Se aprecia que el inmueble se sostiene estructuralmente, manteniendo su configuración en L, en una condición regular. Presenta pérdida de tejas y aparición de vegetación en la cubierta. Pese a esto, el edificio se encuentra en uso continuo.

Vista del acceso del inmueble.

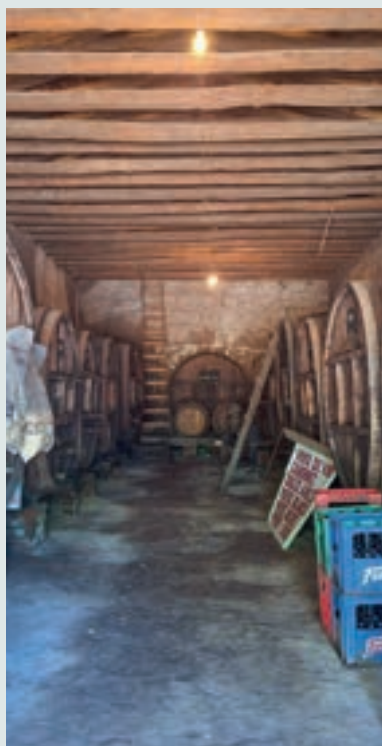
El edificio exhibe desgaste y deterioro generalizado de sus elementos, sin presentar una falla o daño puntual que comprometa su estabilidad estructural. Se aprecian daños en puertas, desprendimientos en revestimientos de muros, y daños por humedad y radiación solar en maderas. Aún se encuentra en funcionamiento, lo que favorece su conservación.

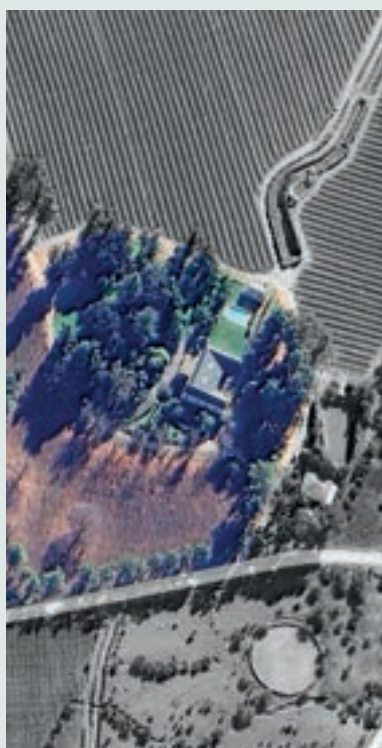
El buen estado de conservación del castillo se atribuye a que el inmueble se sostiene estructuralmente, manteniendo sus características arquitectónicas y constructivas originales.

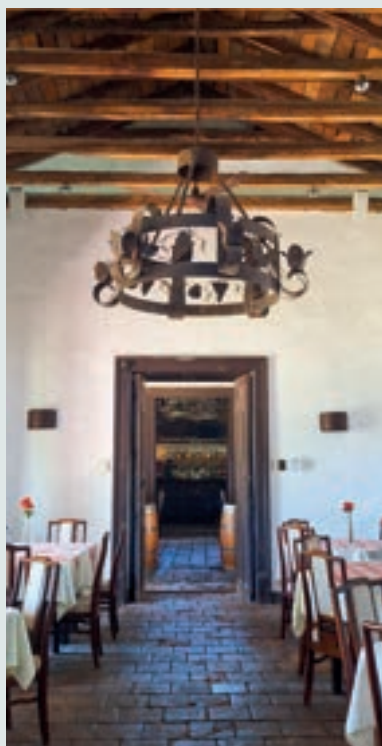
El edificio se encuentra en funcionamiento y en buenas condiciones. Se evidencian modificaciones asociadas al cambio de uso, como el reemplazo de uno de los corredores de madera por pilares y arcos botados de albañilería, y cambio de pavimentos de madera por cerámicos. Mantiene los muros de adobe, pavimentos de arcilla, huevillo y carpinterías en puertas y ventanas.

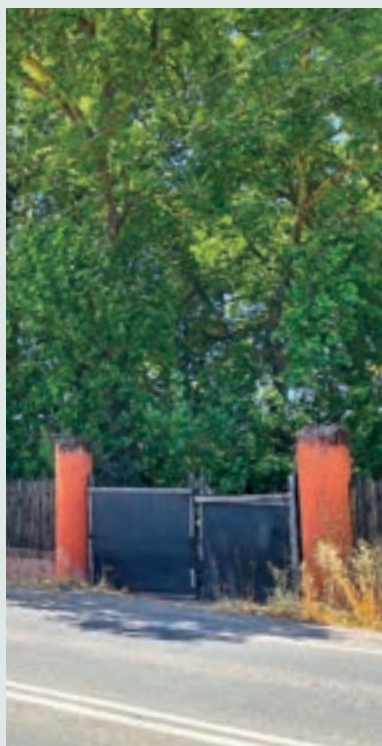
Se aprecian en los desprendimientos de sus revestimientos de muros, y deformaciones de cubierta posiblemente asociadas a daños en estructuras de techumbre, a pesar de haber sido reparada tras el terremoto de 2010.

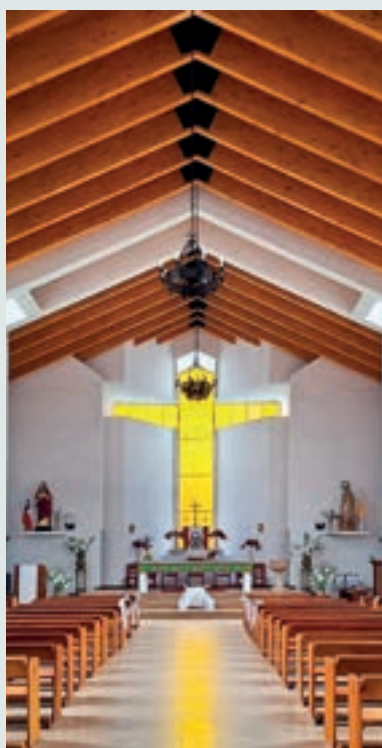
El inmueble está en buen estado de conservación gracias a su reciente reconstrucción tras los daños del terremoto de 2010. Aunque la obra alteró significativamente la fachada e interior de la Iglesia, se mantuvo el mismo emplazamiento y parte de las fundaciones originales.

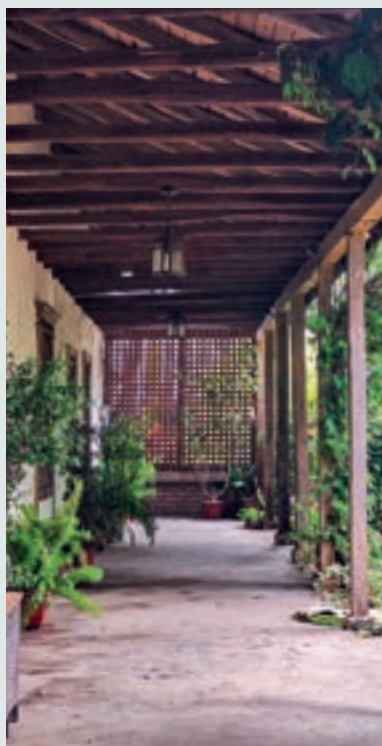
Su buen estado de conservación radica en las mantenciones que ha tenido a través del tiempo y conservación de elementos como el corredor, ventanas y postigos, jardines de acceso principal y patio interior.

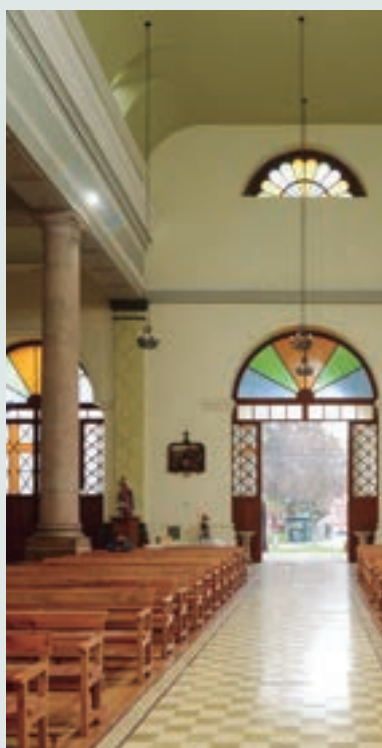
En buen estado general, tanto en su interior como exterior gracias a la restauración del edificio en 2011 y del nártex el año 2019. Presenta solo daños puntuales y superficiales, como rayados en la fachada principal y deterioro en la puerta de acceso por acción del fuego.

Vista interior de la iglesia.

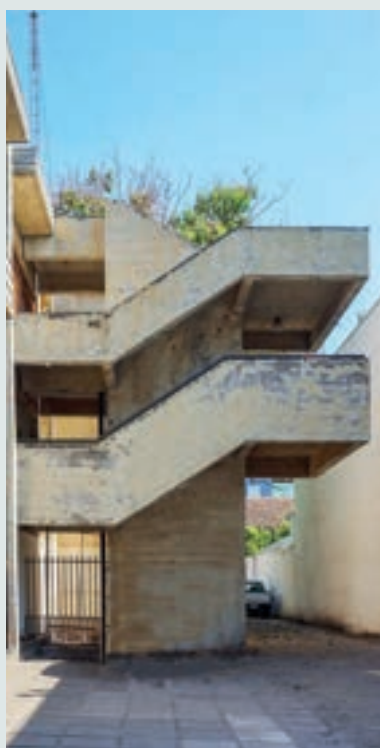
La estructura soportante y los materiales del edificio están en buen estado, sin embargo, se identifica superficialmente craquelamientos y pérdida de pinturas exteriores que evidencian presencia de humedad, y que eventualmente podrían incidir en la corrosión de las enfierraduras.

Detalle escalera exterior del edificio.

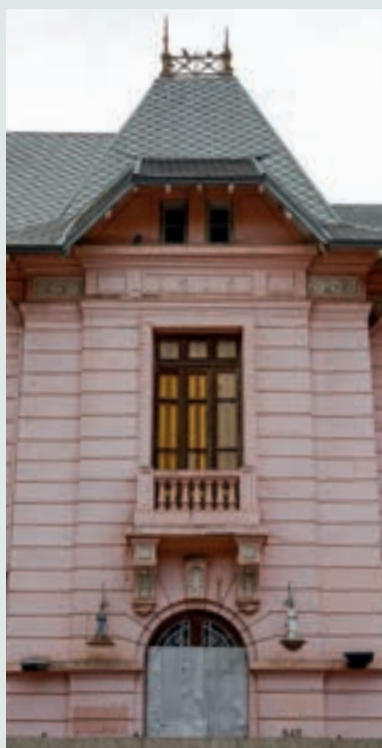
Se evidencia deterioro en sus revestimientos interiores y exteriores, así como daños estructurales en el muro medianero. Se aprecia desgaste en el papel tapiz, pintura craquelada y rayados en muros, maderas podridas y ausencia de yeso cartón en el cielo falso. Asimismo, en la cubierta hay filtración de agua lluvias, asentamiento y nidos de palomas; y pérdida de molduras en balcones y cielos.

Detalle de decorados exteriores.

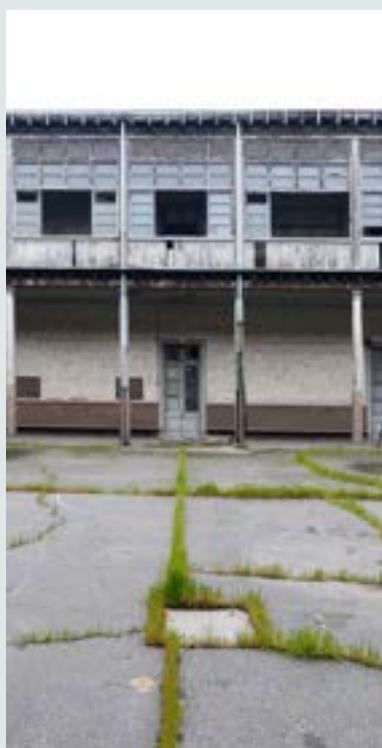
Debido al abandono, se nota un deterioro generalizado del inmueble. Se observan grietas y fisuras en dinteles, con pérdida de relleno de adobe en tabiques de madera, así como pudrición generalizada en las maderas. Además, hay pérdida de pavimentos y revestimientos de cielo. En el año 2014 se realizó el diseño de restauración.

Vista patio y corredor interior del liceo.

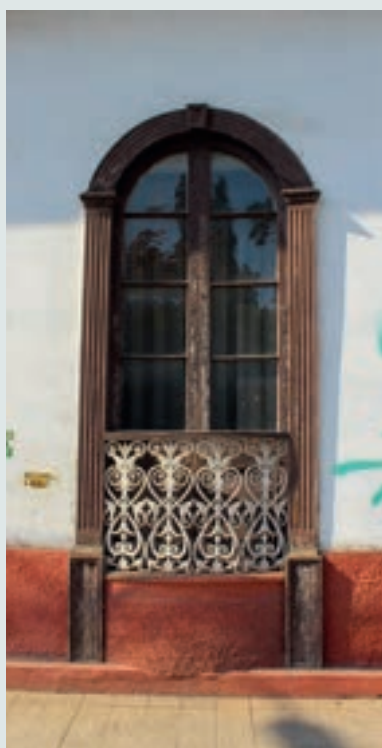
El inmueble conserva intactos sus elementos originales como puertas, ventanas y decorados. Sin embargo, presenta daños puntuales como rayados en la fachada, pérdida de pinturas y desgaste en las maderas exteriores. Se verifica el cambio de materialidad original de la cubierta de tejas a planchas metálicas.

Detalle de carpinterías en ventana.

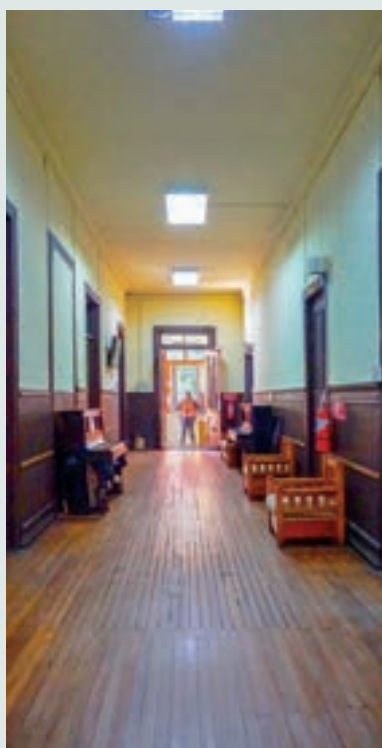
Se conserva en buen estado tras las reiteradas restauraciones y ampliaciones del inmueble, intervenciones que han seguido el diseño original. Se observa deterioro superficial por la exposición al medioambiente y daños por el escurrimiento de agua.

Vista pasillo interior de la casa.

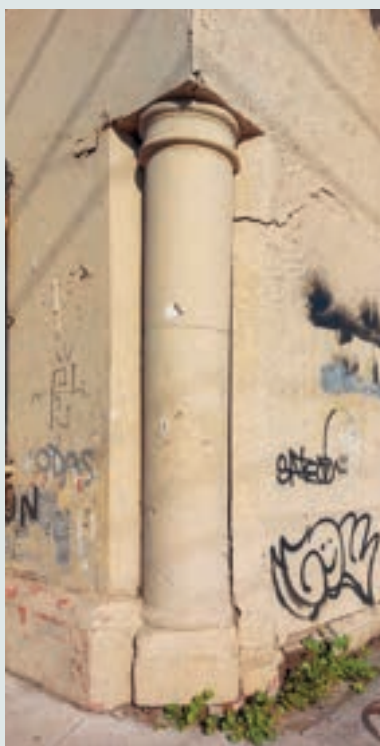
Presenta un precario estado de conservación agravado por el abandono, lo que ha llevado al tapiado de puertas y ventanas. No se observan problemas estructurales debido a que el revestimiento de cemento oculta los posibles daños en el adobe. La cubierta está intacta y sin daños relevantes. Las fachadas están descuidadas, con fisuras en los revestimientos y varios rayados en ellas.

Detalle de pilar esquina.

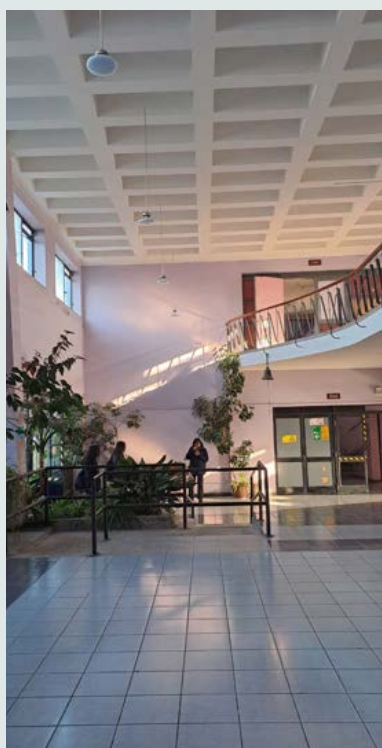
El edificio se encuentra actualmente en uso, sin presentar daños de consideración que comprometan su conservación o desempeño. Se verifica desgaste en revestimientos de muros y piso, y daños puntuales en ventanas, o asociados a la actualización de instalaciones.

Vista del interior de la administración.

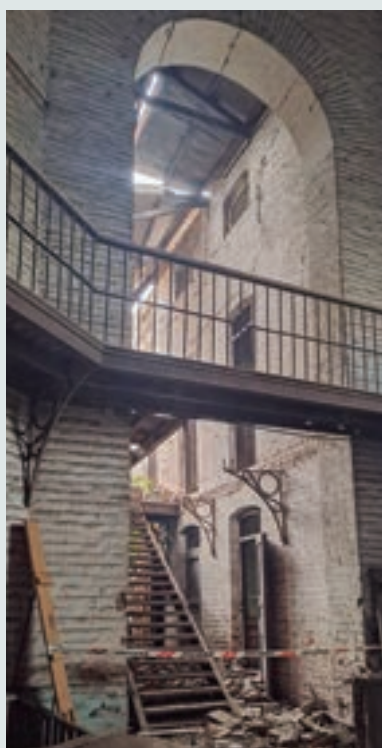
Presenta problemas a nivel estructural, con muros de su fachada y arcos de ventanas agrietados. Desplome y deterioro de ladrillos, pudrición en la estructura de techumbre y pérdida de planchas de cubierta. Oxidación de barandas y revestimientos metálicos. Maleza y pérdida de secciones de cornisas interiores.

Vista del interior.

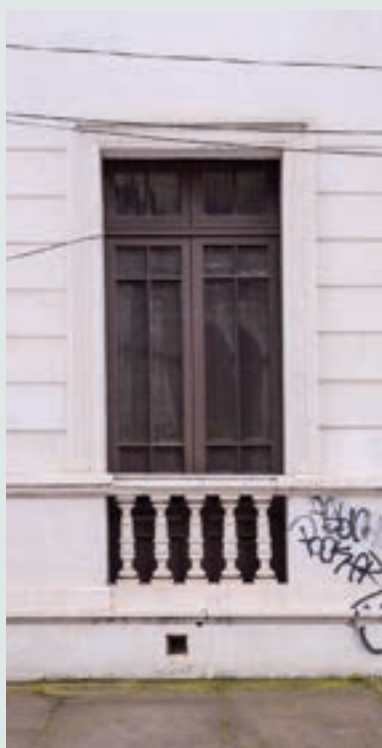
Exteriormente la estructura se ve en un buen estado de conservación, con rayados menores. Cuenta con intervenciones en la estructura de techumbre, con cambio de materialidad en el tapacán. Se observa pérdida de revestimiento en sectores puntuales en la jamba y muestra manchas por humedad en la unión del sobrecimiento con el pavimento.

Detalle carpinterías y balaustrada de vano.

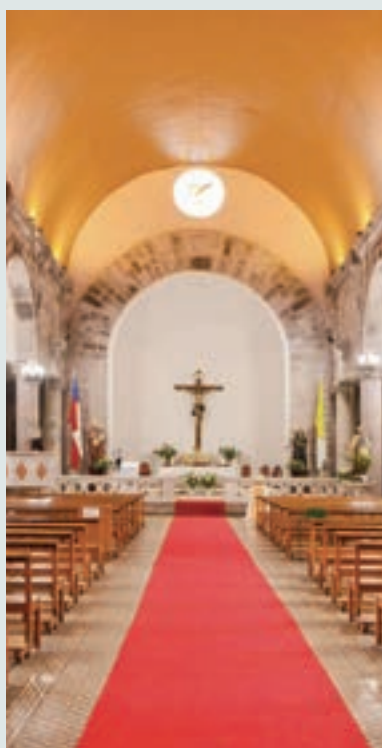
No se observan problemas estructurales. Presenta daño superficial en terminaciones de la fachada principal, como caída de secciones en la cornisa, humedad, moho y excremento de aves.

Vista interior de la iglesia.

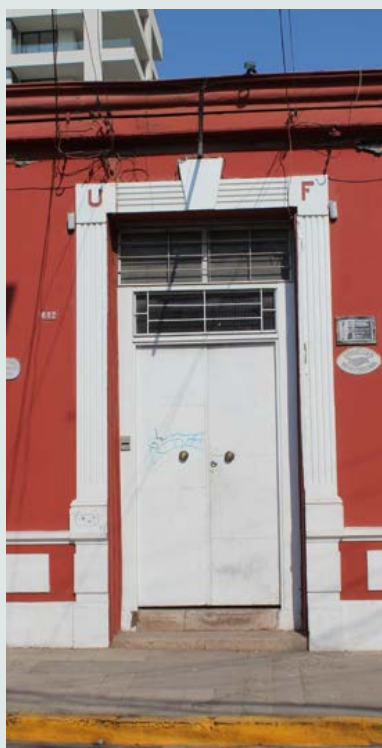
La casa se encuentra en buenas condiciones gracias a su uso y mantenimiento. Presenta daños superficiales en su fachada, como rayados y pérdida de pintura. En su interior se identifican intervenciones en cielos y pavimentos, pero no se ven alterados los atributos patrimoniales del inmueble.

Detalle de puerta de acceso.

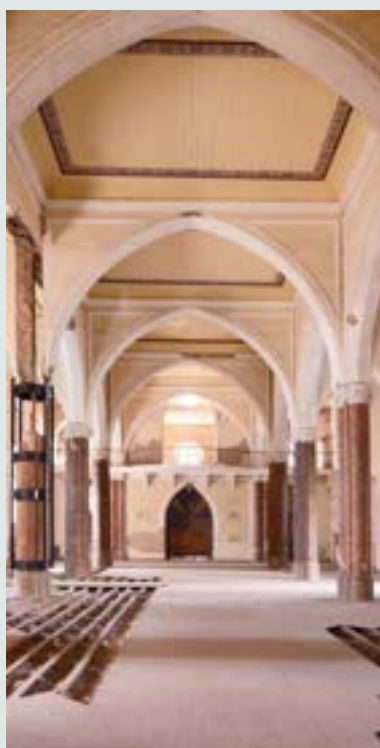
Presenta problemas estructurales en muros y pilares con grietas, quiebres y desplazamiento de los arcos, ausencia de piezas en escalera y entrepiso, y caída del envigado en su segundo nivel como consecuencia del terremoto de 2010. Hay además, deterioro en terminaciones y pérdida de revestimiento de suelo y cielo.

Vista interior de la iglesia.

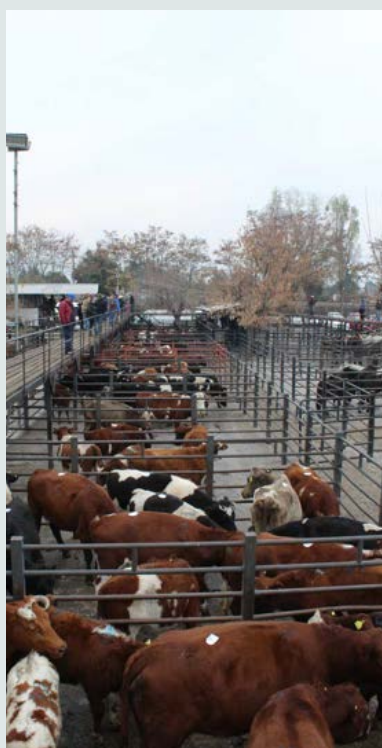
La tribuna y la oficina de la feria de animales se encuentran en buenas condiciones gracias a su constante uso y mantenimiento. Aunque presentan daños puntuales, como grietas en pilares de madera de la tribuna y pérdida de pinturas en muros, ambas estructuras conservan sus elementos arquitectónicos y constructivos originales.

Vista de los corrales.

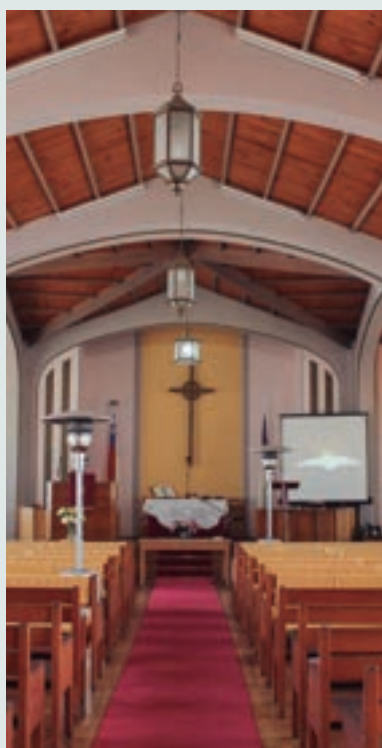
Aunque el inmueble presenta daños superficiales en su exterior, como manchas por humedad, pérdida de pinturas y parches, estos daños no comprometen ni alteran sus atributos patrimoniales. El interior se encuentra en buenas condiciones y está actualmente en uso.

Vista interior de la iglesia.

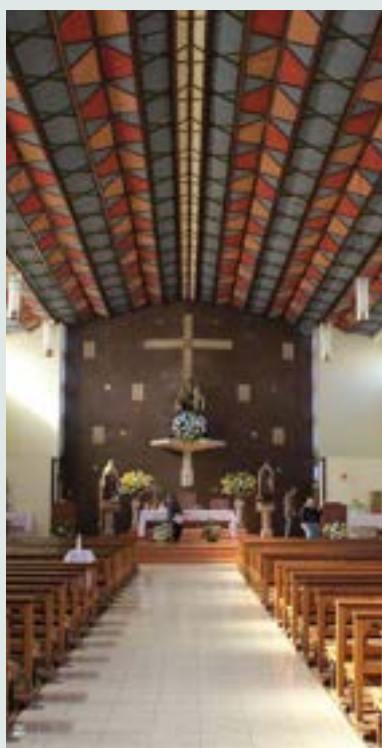
A pesar de tener daños en su exterior, como pérdida de pintura, revestimientos y fisuras en sus cielos, estos son superficiales y no comprometen estructuralmente al edificio. Se conservan las características arquitectónicas y constructivas originales.

Vista interior de la iglesia.

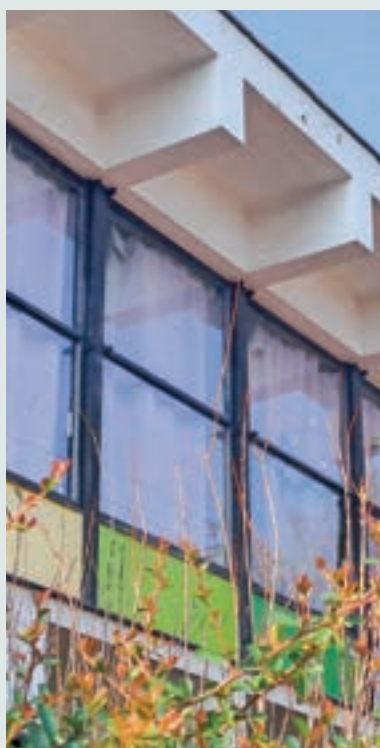
El edificio se encuentra en buenas condiciones gracias a su constante mantención y uso. Solo se observan daños puntuales, como es el caso de rayados en su fachada, pérdida de revestimientos y manchas de humedad. No se registran daños estructurales.

Detalle exterior del inmueble.

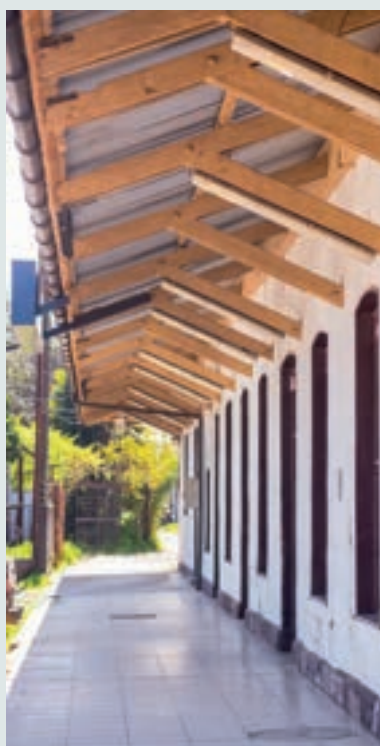
El inmueble presenta daños superficiales en muros, y algunos asociados a humedad, como manchas y moho en rampas y sección inferior de muros, maleza en canaletas, entre otras. También es posible identificar algunas modificaciones realizadas al edificio que alteran su lectura espacial inicial, pero se conserva estable estructuralmente.

Detalle de carpinterías de techumbre.

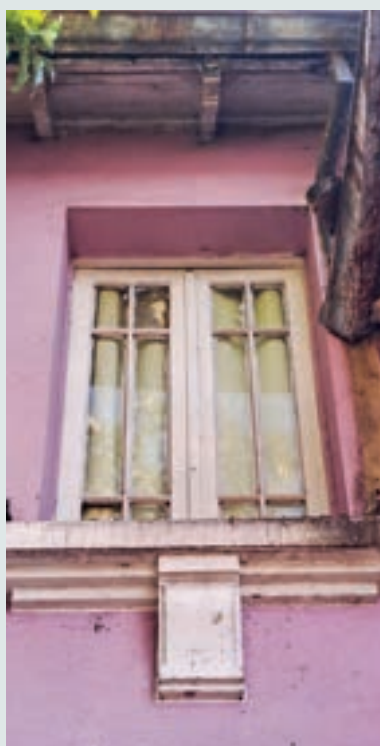
Las viviendas se encuentran en un regular estado debido a la falta de mantención, a pesar de estar habitadas. Los daños se concentran principalmente en el exterior, siendo los más recurrentes las manchas de humedad, problemas en las canaletas y bajadas de aguas lluvias, pérdida de revestimientos y daños en la cubierta.

Detalle de ventana.
