Inventario Nacional de Patrimonio Inmueble de Chile

Región del Libertador General Bernardo O'Higgins

Tomo **4**

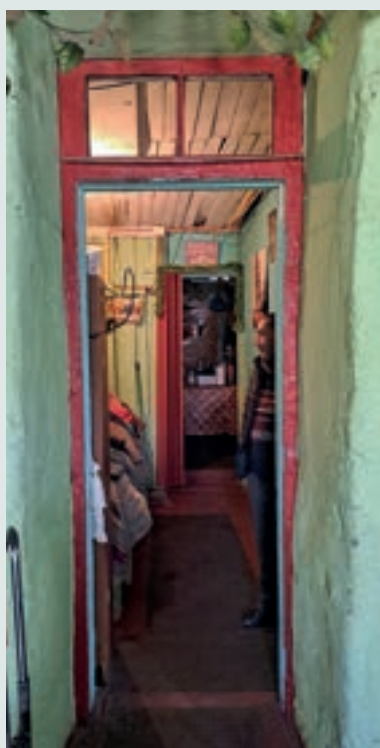
Aunque la mayoría de las fachadas están recientemente pintadas, las casas presentan daños, como la pérdida de revestimientos, existencia de fisuras, manchas de humedad y daños en la cubierta. En el interior, han sido intervenidas considerablemente.

Detalle puerta interior.

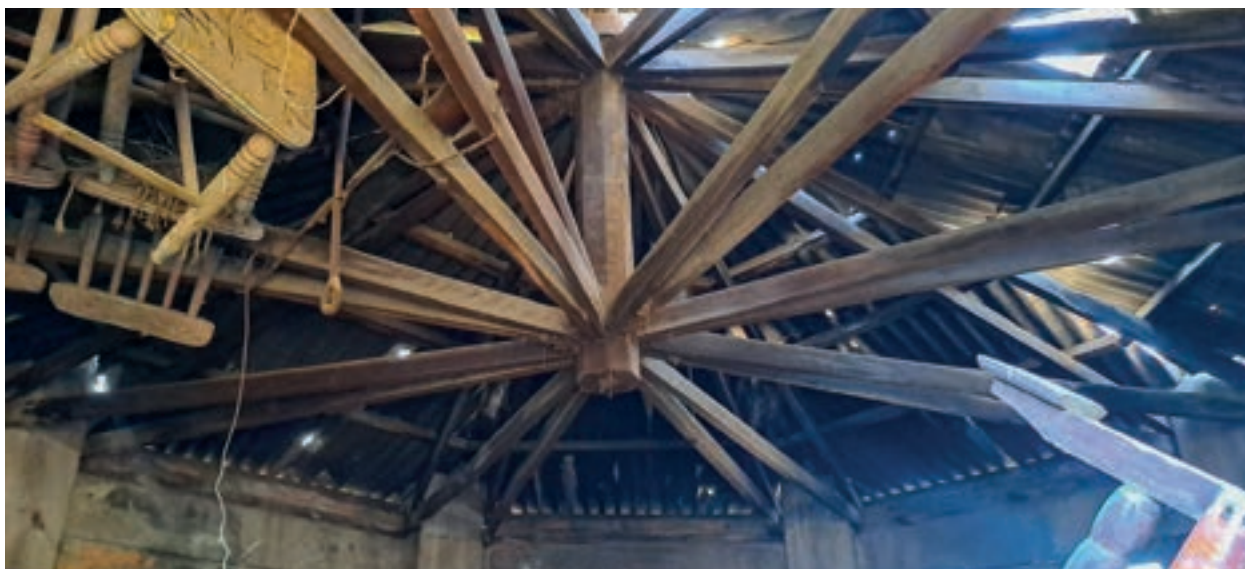
Detalle cubierta inferior de la copa de agua.

Aunque no presenta daños estructurales, se han identificado daños menores, como pérdida de recubrimientos, pérdida de planchas de la cubierta, manchas de humedad y sales. Actualmente la estructura de la copa de agua se encuentra en estado de abandono.

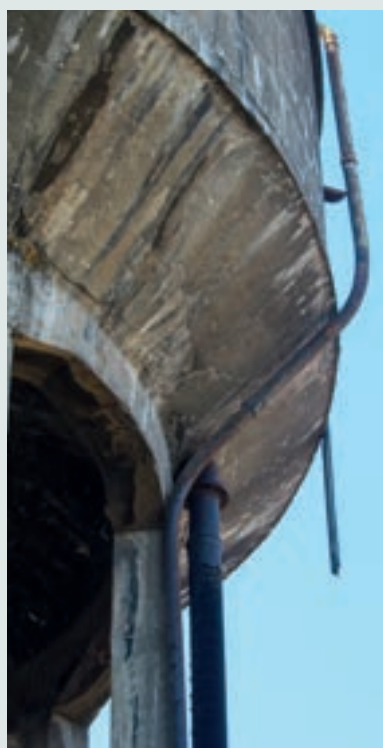
Detalle exterior de la copa de agua.

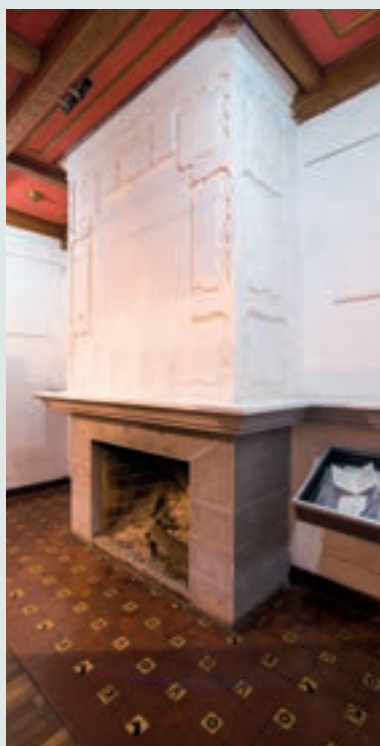
Tras la restauración realizada por la DA MOP en 2004, la estructura no presenta daños, sin embargo, en los revestimientos se verifican desprendimientos, maderas podridas y rajadas en los cielos, y suciedad. Se registran escombros en los recintos sin uso, así como humedad en muros del sector norte debido a su proximidad con una lavandería particular.

Detalle de chimenea.

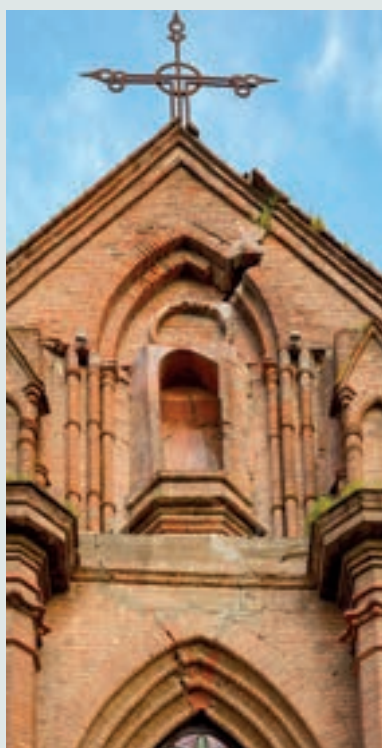
La capilla presenta grietas en la fachada principal, y maleza sobre cornisas y techumbres. En el interior se observan quiebres de molduras en los arcos y caída de revestimiento de muros. Hay, además, problemas de escurrimiento de aguas que han deteriorado la techumbre y los muros.

Detalle de arcos ojivales de la fachada.

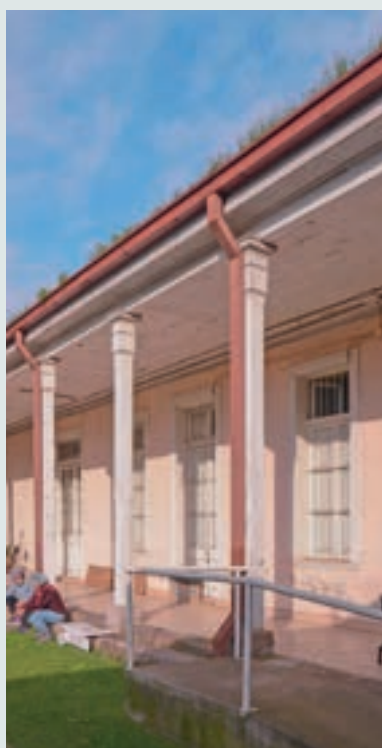
El inmueble presenta daños en las estructuras de madera del corredor. Asimismo, exhibe agrietamientos y desprendimientos en revestimientos producidos por humedad, oxidación de planchas metálicas de la cubierta, rayados en los muros exteriores, maleza y deterioro en pintura de puertas.

Detalle pilares del corredor.

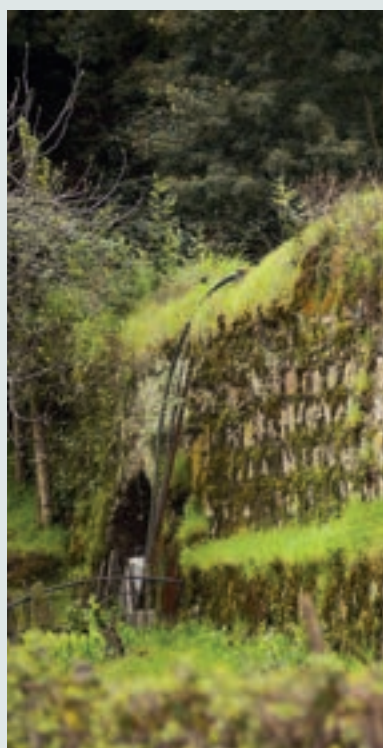
La estructura del acueducto sigue en pie con daños de diversa índole, sin comprometer su estabilidad estructural de manera evidente. Al estar en desuso y no tener mantención se ha llenado de maleza y moho, tanto entre las piedras del muro como en la parte superior, donde conducía el agua.

Detalle arco acueducto.

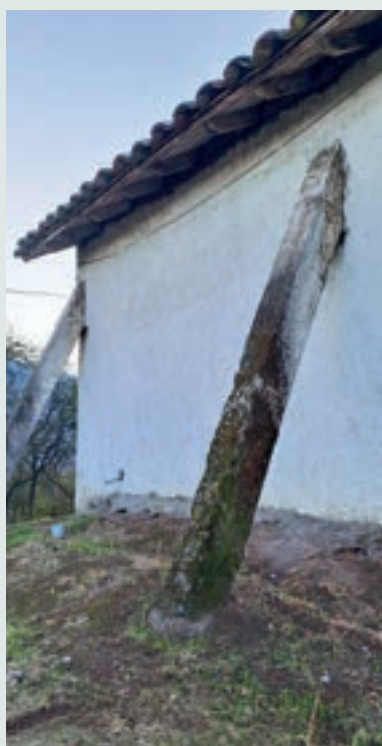
Posiblemente dañada por el terremoto de 2010, se intervino con la instalación de puntales de hormigón armado en su muro testero, los cuales no son compatibles con el muro de adobe. Se incorporaron revestimientos metálicos en el campanario y un nuevo pórtico de madera en su fachada principal, lo cual compromete las características arquitectónicas y constructivas originales del edificio.

Detalle de los refuerzos exteriores.

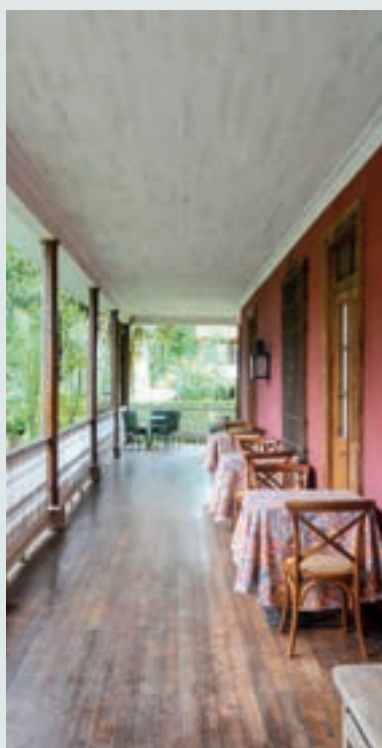
Desde el exterior, se verifica que el conjunto de construcciones todavía mantiene buena parte de las casas o construcciones de la hacienda, inmuebles que se encuentran en buen estado de conservación, con mantenimiento periódico asociado al uso que aún tiene. Cabe destacar que la capilla del fundo fue restaurada el año 2010.

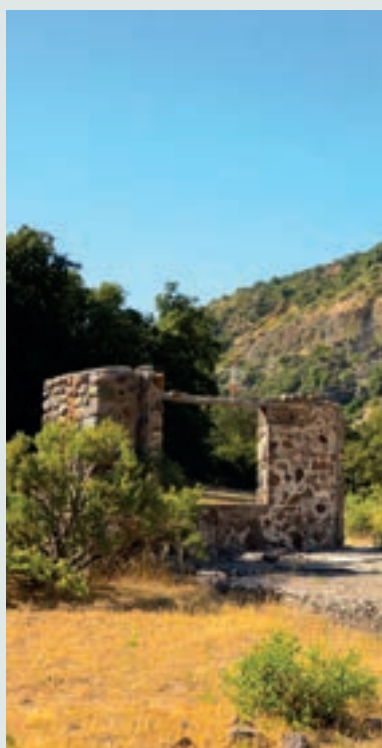
Tras la crecida del río Tinguiririca en 2023, los antiguos hornos que se ubican en el lecho del río quedaron tapados bajo los áridos y sedimentos arrastrados. Aún se conservan restos de los muros y cimientos de la oficina ubicada en la parte superior, y vestigios de los muros hundidos que llevaban a los hornos.

Vista de los restos de la oficina.

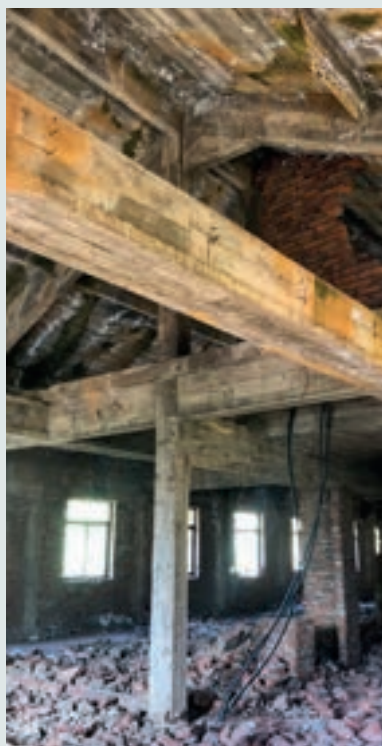
El inmueble presenta daños en pilares y losas de hormigón armado de los sectores superiores, manteniendo la estabilidad en el resto del edificio. Ha perdido numerosas divisiones interiores de albañilería, y presenta algunos desprendimientos en mamposterías y albañilería del primer nivel. Se utiliza parcialmente como bodega.
