DISEÑO CONSTRUCCIÓN DE INFRAESTRUCTURA PORTUARIA PUERTO OCTAY REGIÓN DE LOS LAGOS

INFORME ETAPA 1

JULIO 2019

Ministerio de Obras Públicas / Dirección de Obras Portuarias
Diseño Construcción de Infraestructura Portuaria, Puerto Octay. Región de los Lagos.

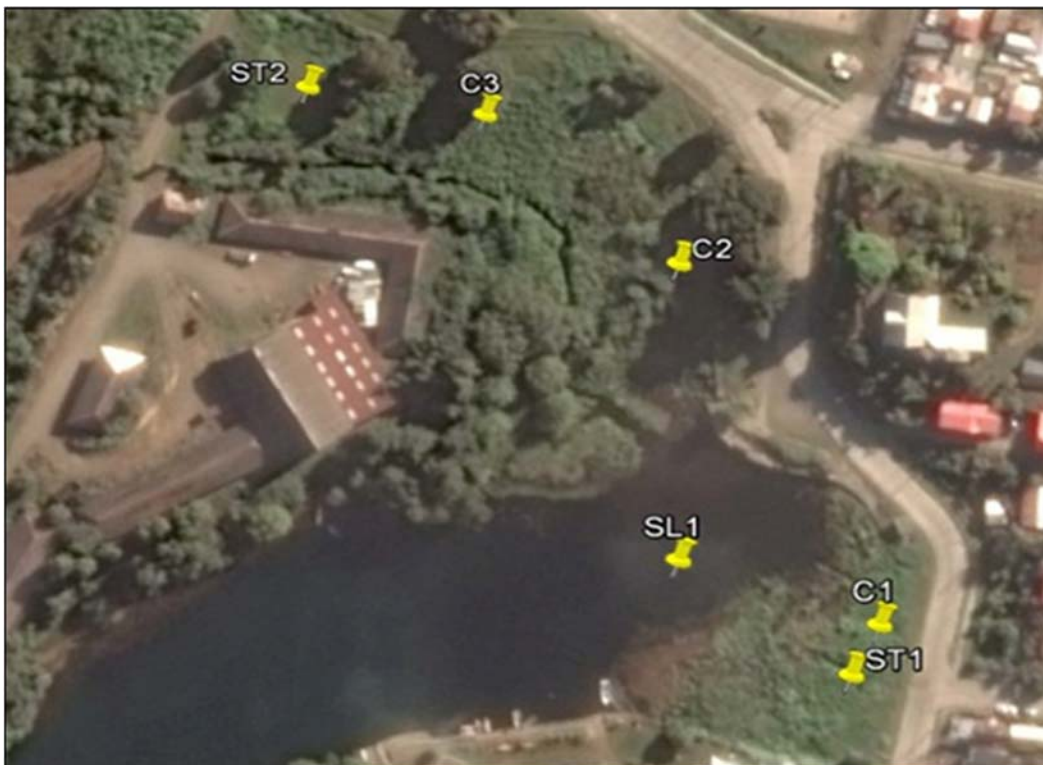
Imagen 6-1: Ubicación prospecciones

El estudio de mecánica de suelos, fue realizado por GHD, y el informe correspondiente es el 35892 – Informe Etapa 2 Rev B de fecha abril 2017. Se realizaron 2 sondajes terrestres, 1 sondaje lacustre y 3 calicatas.

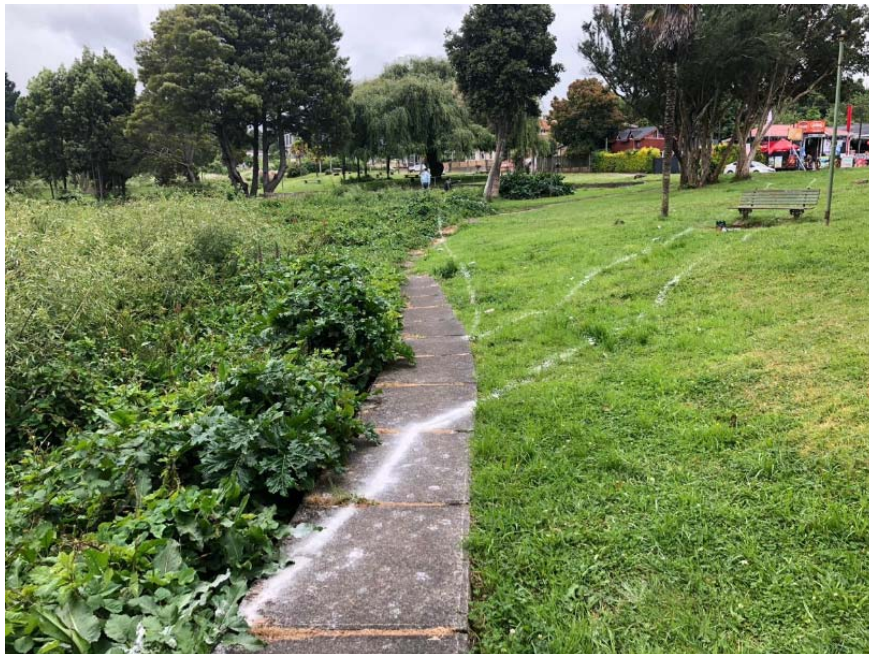
Sector nuevo muro de gaviones

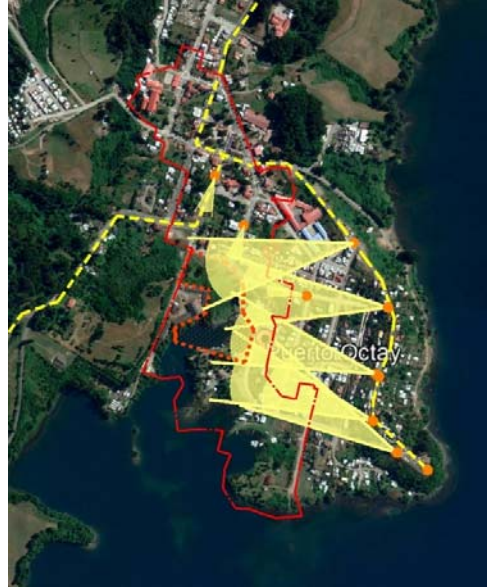
Imagen 9-3: Ubicación puntos de observación contexto sobre circuito turístico Calle Vicente Pérez Rosales. – Ver Anexo 4, Línea Base Paisaje, flora y fauna, Apéndice 1, lámina 1.

Corresponden a los puntos de observación del circuito turístico Calle Vicente Pérez Rosales. Los puntos de observación se tomaron asociados al circuito turístico Calle Vicente Pérez Rosales, Ruta de acceso U 55V y U 95, y calles locales, estas son caracterizadas por vistas de tipo panorámicas al fondo escénico. Este último tiene vistas al volcán Osorno, Calbuco y Puntagudo, además de lomajes e islotes con parches de vegetación nativas y praderas, por último acercándose a la trama urbana de Puerto Octay comienzan a aparecer edificaciones cuya arquitectura destaca por su alta belleza escénica y patrimonial.

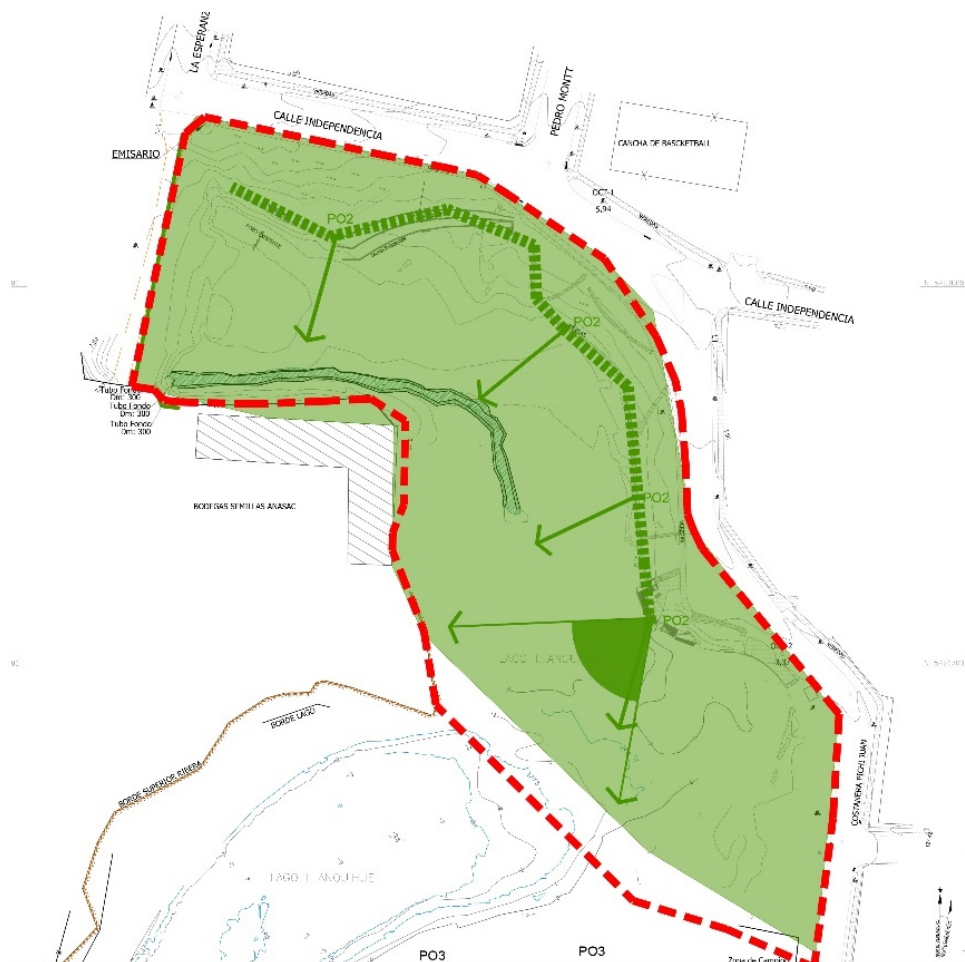
Imagen 9-6: Ubicación PO1 – Punto de observación usuario parque – Ver Anexo 4, Línea Base Paisaje, flora y fauna, Ver Apéndice 1, lámina 2

Respecto a la dominancia visual se puede definir que la gran mayoría de los puntos de observación que se encuentran asociados corresponden a habitantes y turistas, presentando un dominio visual muy alto. Esta característica se debe a la altura de los puntos de observación, siendo estos los observadores más altos respecto al área de proyecto, por otra parte el distanciamiento es muy cercano entre 90 y 60 m. Estos observadores presentan vistas de tipo panorámicas cuyos ángulos de apertura son variables, esta variabilidad se debe a la presencia de vegetación y la geomorfología. Si bien no existe un punto de alto dominio panorámico, la sobre posición de los puntos permite tener en sumatoria una alta visibilidad.

El paisaje analizado presenta una muy alta visibilidad definido por la característica anteriormente descritas, en cambio la intervisibilidad es más bien de tipo alta, ya que las características geomorfológicas, no bloquean las vistas entre los puntos.

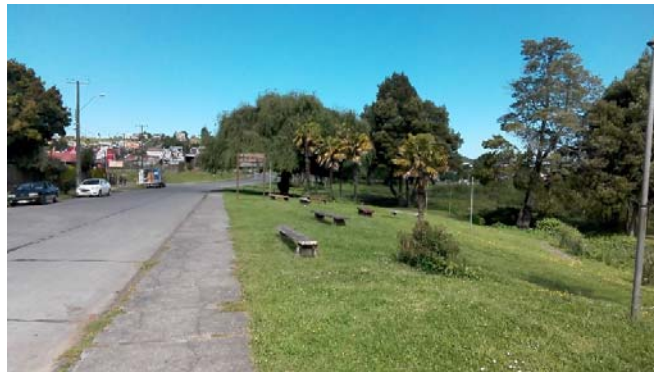
Foto 9-10: Terraza 1 superior

Corresponde a la terraza superior del parque cuyos niveles van desde los 7.50msnm y 2.40msnm. Este terreno queda por sobre los niveles de inundación. Su pendiente es de norte a sur en forma gradual.

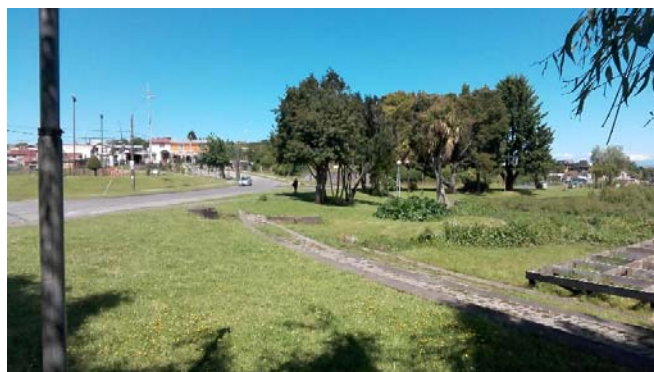
Foto 9-11: Terraza 2 media

Corresponde a la terraza media del parque y sus niveles van desde los 3.40msnm y 3.00msnm. Este terreno queda anegado gran parte del invierno. Su pendiente es de norte a sur en forma gradual.

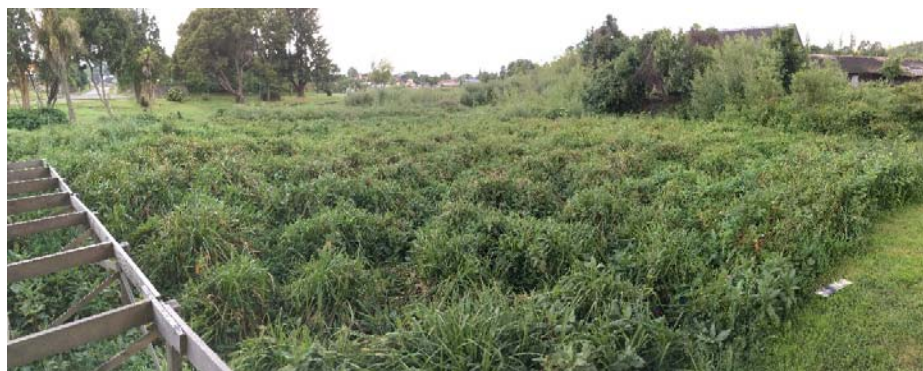
Foto 9-12: Terraza 3 inferior

Corresponde a tres niveles de aterramiento, todos se encuentran anegados variando su grado de humedad desde un fango semi húmedo a uno saturado. Sus niveles van desde 3.00msnm y 1.00 msnm.

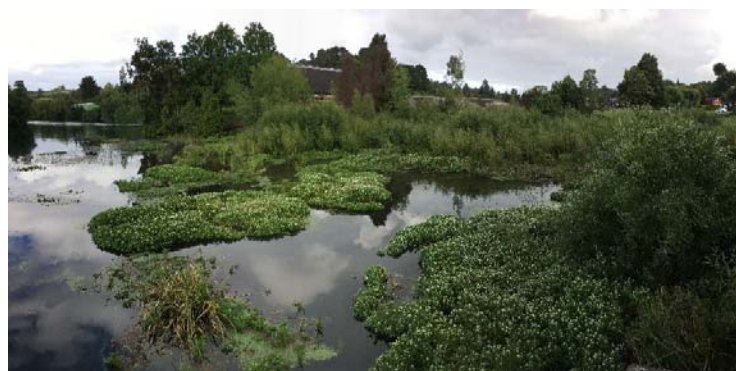
Foto 9-13: Terraza 4 fondo de lago

Corresponde al fondo de lago el cual se encuentra bajo el agua en forma permanente. Su pendiente dentro del área de proyecto varía desde 1.0msnm a - 5.0msnm hasta -3.5msnm.

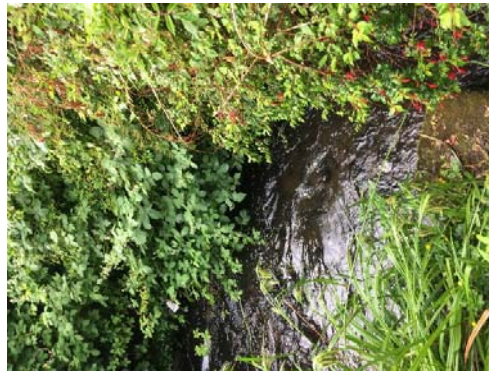
Foto 9-14: Rasgo estero Habert

Otra característica morfológica del área de estudio es el rasgo oculto del estero Habert, el cual solo se puede observar mediante el análisis de los planos topográficos, esto debido a que el estero se encuentra cubierto por vegetación invasiva.

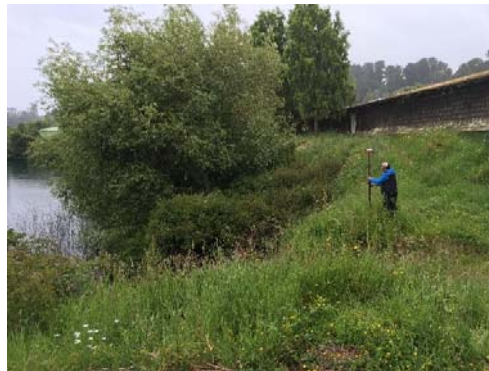
Foto 9-15: Talud sector ANASAC

El límite este del área de proyecto se caracteriza por un corte de terreno o talud que recorre todo el borde del área a diseñar.

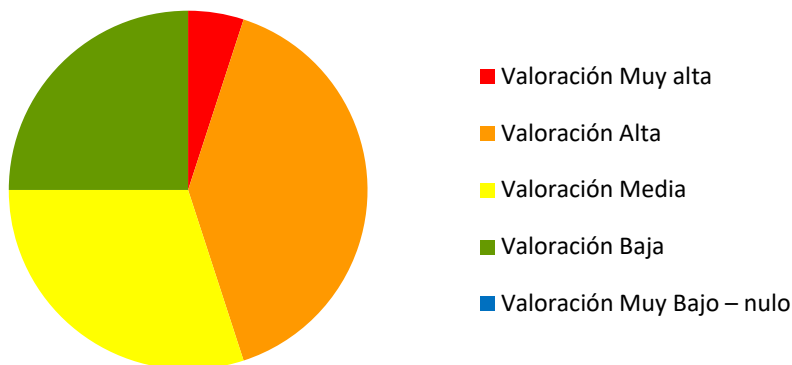
En el siguiente gráfico, que muestra los porcentajes de las distintas categorías obtenidas.

Casi la mitad de los árboles evaluados (45%) están en las categorías de alto (40%) y muy alto valor (5%) y corresponden principalmente a especies nativas, aunque los ejemplares que alcanzan mayor valor son un aramo australiano y un sauce llorón, las que, a pesar de ser introducidas, son individuos de gran tamaño.

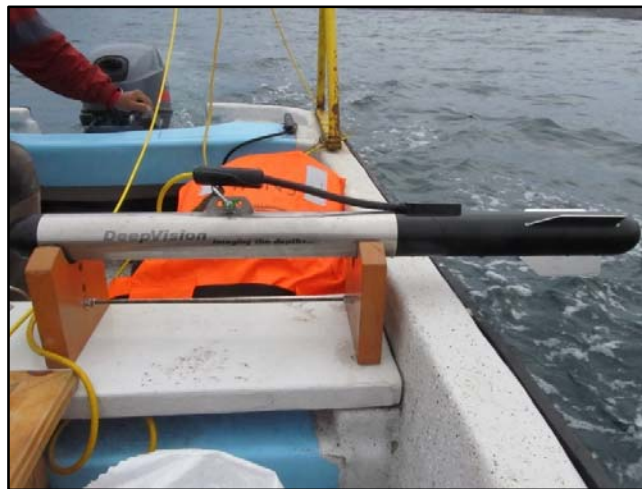
Foto 9-18 Sonar de barrido lateral considerado para su empleo en la prospección

Con el fin de disponer de una caracterización del fondo (contexto en el que se pudieran encontrar la potenciales evidencias), se consideró el empleo del sonar de barrido lateral (*Side Scan Sonar*) (foto 4-1). La separación entre líneas de rastreo en este caso se planificó considerando el rango y frecuencia de trabajo con el equipo, el que define el ancho de banda cubierto por cada transductor, y priorizando el mejor equilibrio entre la resolución de imagen a obtener, el espacio abarcado con cada barrido y el nivel de penetración del sedimento.

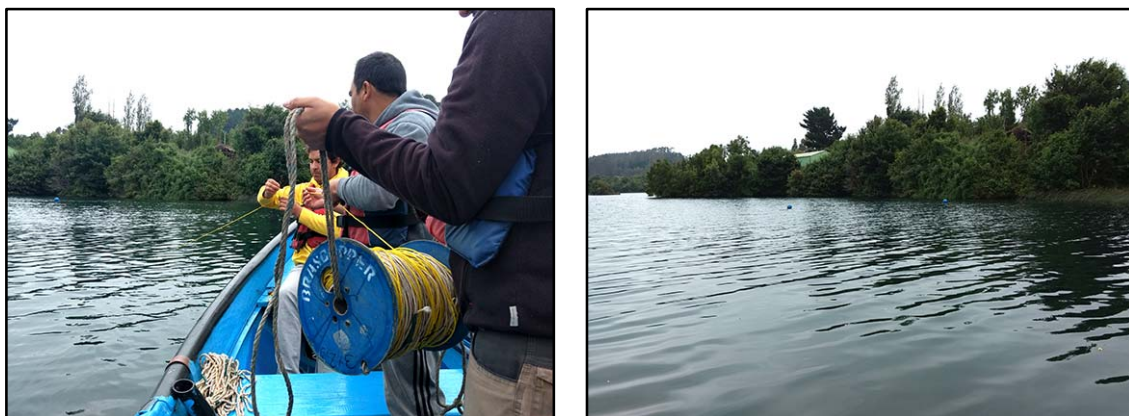
Foto 9-19 Colocación de las líneas de referencia que servirían de guía para la inspección visual del fondo mediante buceo.

La revisión del área, para la que se contó con una visibilidad promedio superior a los 5 m, se llevó a cabo mediante la colocación de un par de ejes de referencia fijados al fondo debidamente lastrados, ejes que fueron recorridos por dos arqueólogos separados de la línea guía entre 5 y 8 m. Con esta configuración se obtuvo una cobertura de entre 10 y 16 m por cada lado de cada eje fijado, es decir, de entre 40 y 60 m de faja total contando ambos ejes, permitiendo constatar las características morfosedimentarias que se deducen del análisis de las sonografías, sin que a lo largo del mismo pudieran destacarse bienes culturales relacionados con el patrimonio arqueológico o histórico.

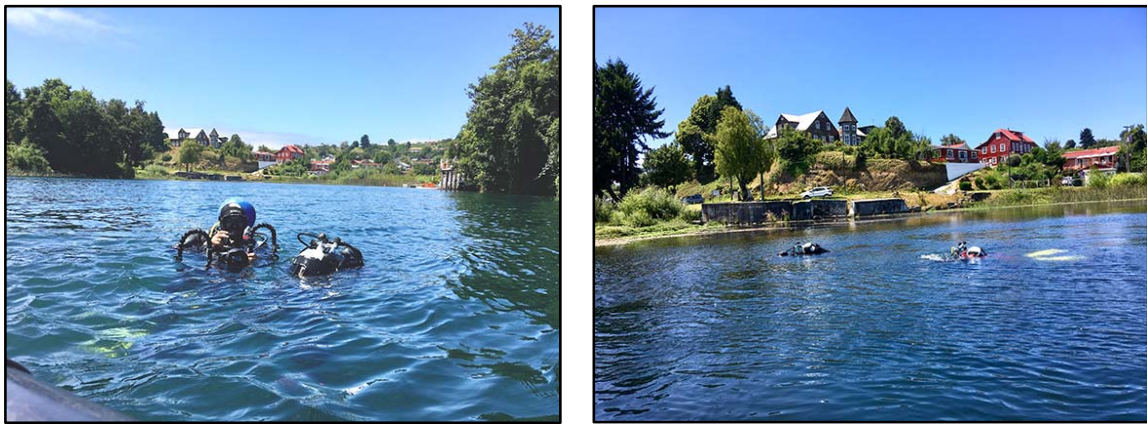
Foto 9-20 Distintos momentos durante la inspección visual efectuada en el área de estudio

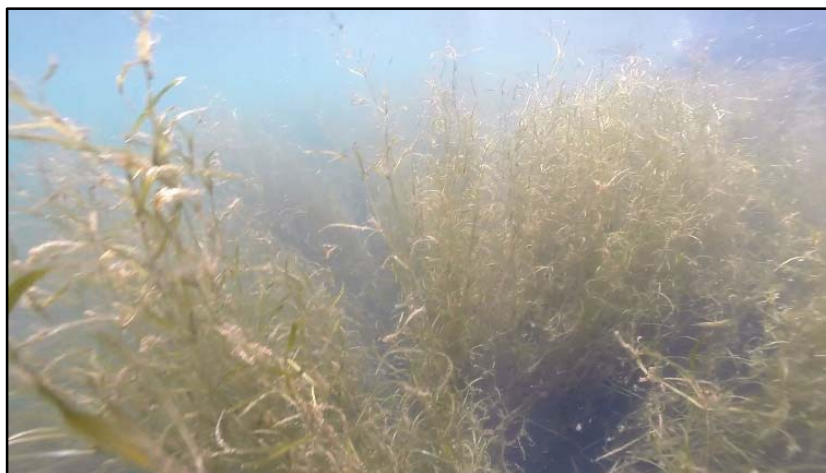
Foto 9-22 En el sector nororiental menos profundo del área de estudio, la cobertura vegetal del fondo se destaca por su altura y densidad, llegando a la superficie y dificultando tanto el paso de las embarcaciones como el rastreo mediante inspección visual.

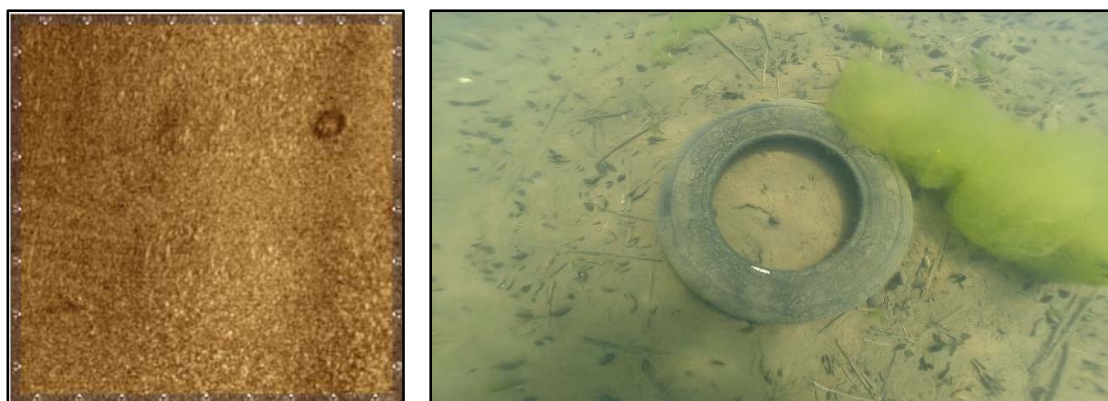
Foto 9-23 Latas de bebida, botellas plásticas y neumáticos constituyen los únicos elementos de aporte antrópico hallados durante la inspección visual del fondo.

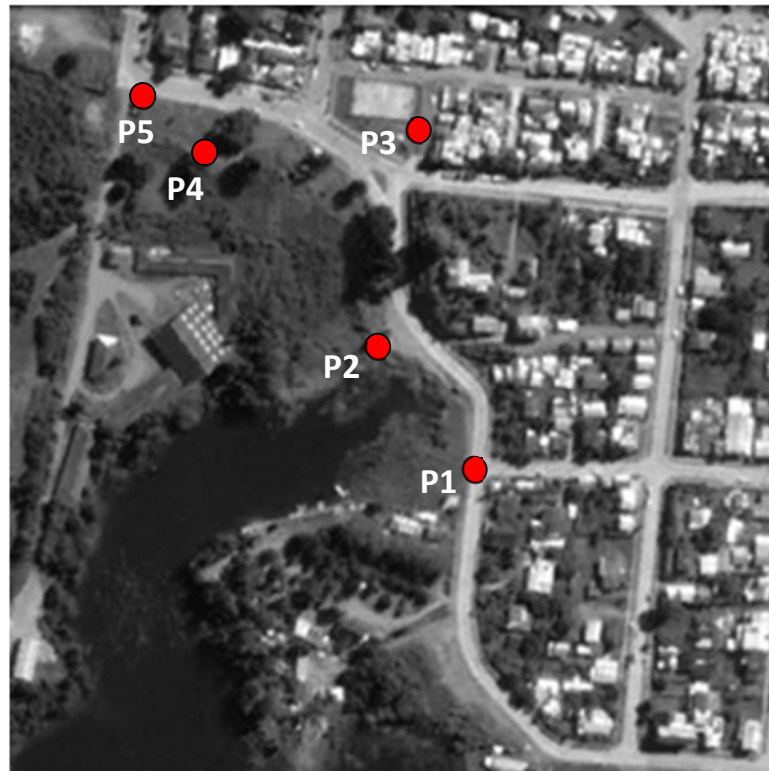
Imagen 9-12 Posiciones de Medición P sobre las Zonas Receptoras

A continuación, se presenta un esquema con posiciones de medición a lo largo del Proyecto y en las zonas receptoras (Medio Humano y Aves), sobre los cuales se efectúa un registro de la situación acústica inicial en condiciones previas a la ejecución de las Obras, tanto en período diurno como nocturno.

- P1: Esquina de Calles Costanera y Santa María
- P2: Orilla Monumento Músicos
- P3: Sector Plaza de Ejercicios/Multicancha
- P4: Orilla Plaza frente a ANASAC
- P5: Esquina de Calles Independencia y Esperanza

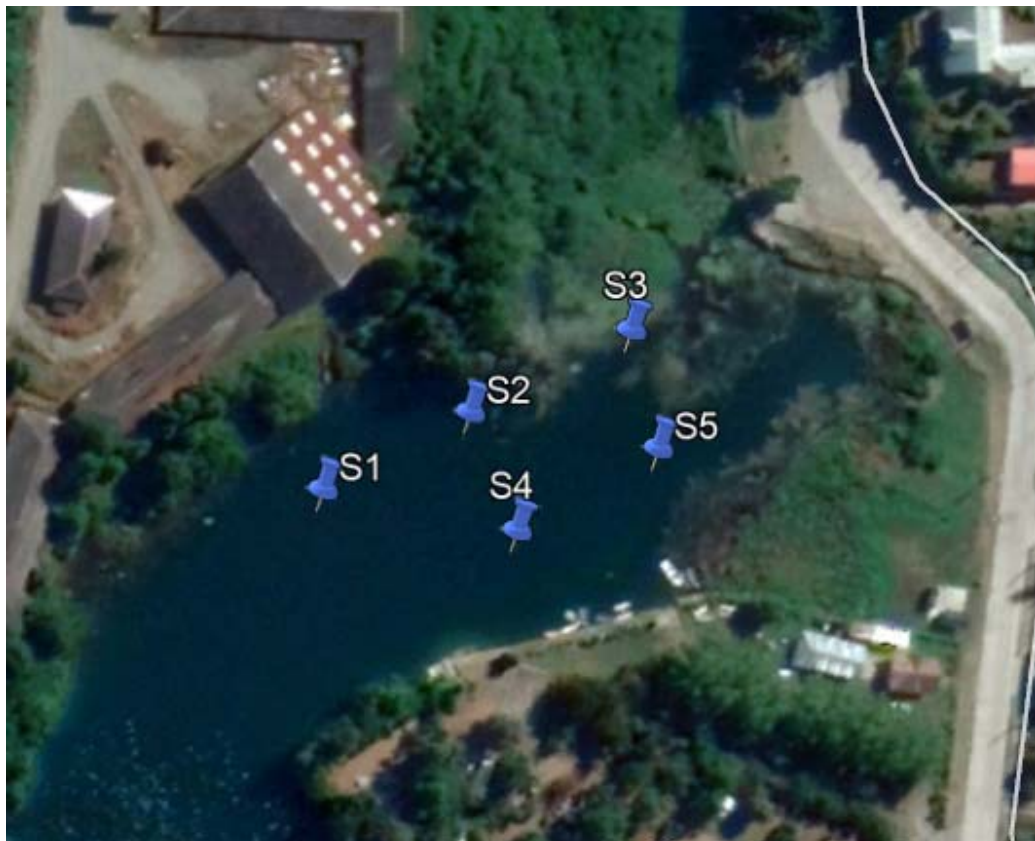
Figura 9-7 Ubicación muestras AGUAS CONSULTORES

Las muestras se ubicaron en el sector del dragado proyectado, complementando las muestras realizadas por GHD en el 2017.

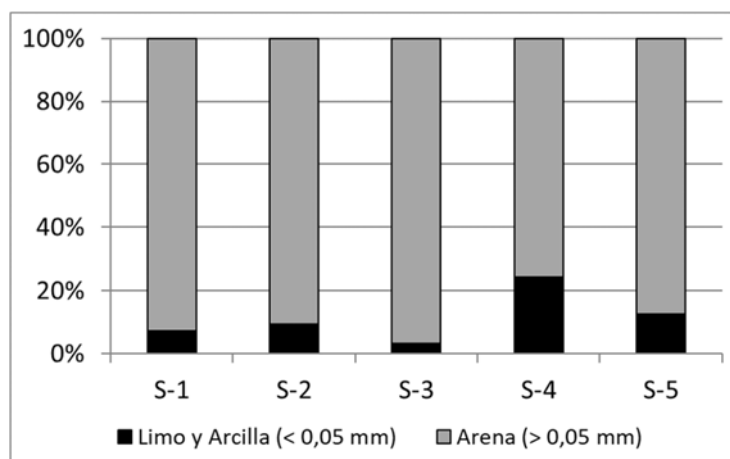
Gráfico 1 Composición del suelo

Se observa que las muestras de sedimentos presentan baja presencia de limo y arcilla (<0.05 mm)¹. Se clasificaron las fracciones del material en “Arcilla y Limo” y en “Arena” para los futuros análisis.

Estas muestras al estar obtenidas de forma superficial y más cercanas a la orilla se conforman en mayor parte de arena. En base a estos resultados se favorecería la sedimentación del material.

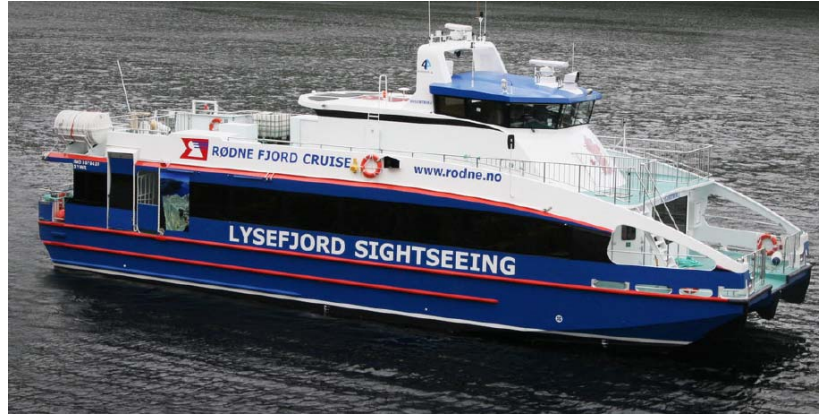
- Eslora: 26 metros
- Manga: 6 metros
- Calado: 2.5 metros
- Deberá considerar 2 puntos de atraque

Imagen 11-1: Embarcación de diseño similar – entregada por la DOP

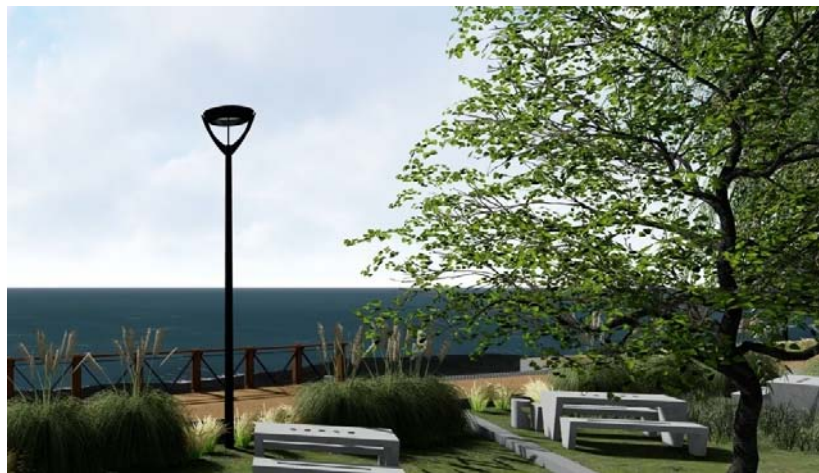
El sendero de borde lago se construye con una estructura más leve que la vereda superior, aprovechando en lo posible los gaviones existentes y evitando generar rellenos o nuevas superficies que requieran de fundaciones relevantes, debido a la mala calidad del suelo para construir en el área del proyecto.

Imagen 12-3: Imágenes referenciales de paseo borde lago con baranda.

El deck de madera que conforma la circulación de borde lago se instala principalmente sobre gaviones (manteniéndose los existentes cuando es posible) o sobre tablestaca, debido a las malas condiciones de suelo que presenta el terreno donde se emplaza el proyecto, altamente susceptible a licuefacción. Se trata de una intervención de menor impacto sobre el terreno y más fácil y rápida reposición frente a eventuales daños que pueda producir un sismo en la zona.

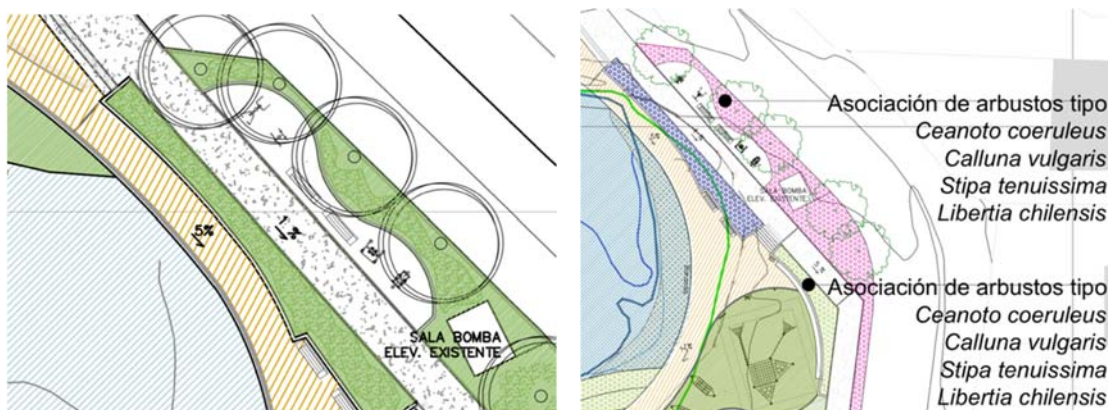
En el proyecto, las máquinas se instalan adyacente a la vereda superior (paseo de calzada), en un sector donde la franja de césped entre esta y la calzada se ensancha. El área será contenida visualmente mediante trabajo paisajístico realizado con arborización y agrupaciones de arbustos.

Imagen 12-8: Ubicación de máquinas de ejercicio adyacentes a circulación peatonal y área con vegetación para contener visual y espacialmente el espacio.

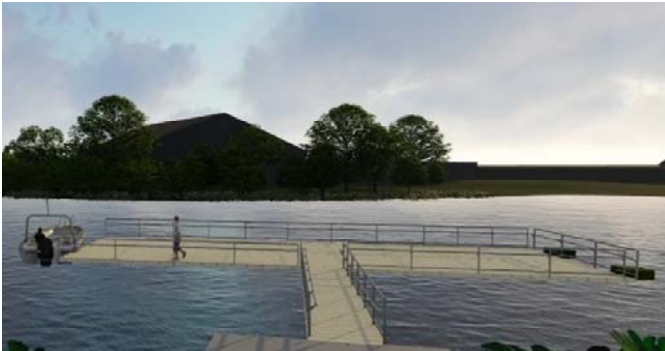
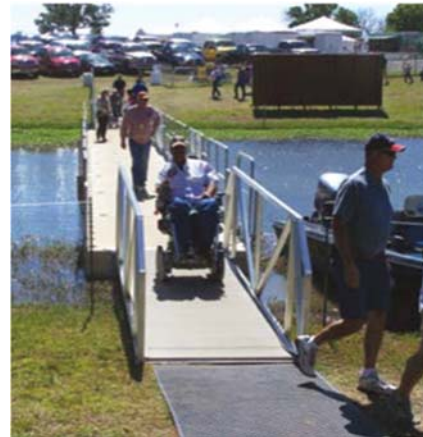
Por lo anterior, se contempla la colocación de un muelle flotante prefabricado, conectado a la plaza mediante una pasarela basculante que permita operar en los distintos niveles de aguas del lago y a distintos tipos de embarcaciones menores.

La pasarela basculante contempla barandas al igual que algunos sectores del muelle. Presenta condiciones limitadas de accesibilidad universal, por lo cual se sugiere el ingreso asistido dependiendo del nivel del agua y de las condiciones de la nave que atraque.

Imagen 12-18: Imágenes de referencia muelle flotante y pasarela basculante. Fuente: EZDock.

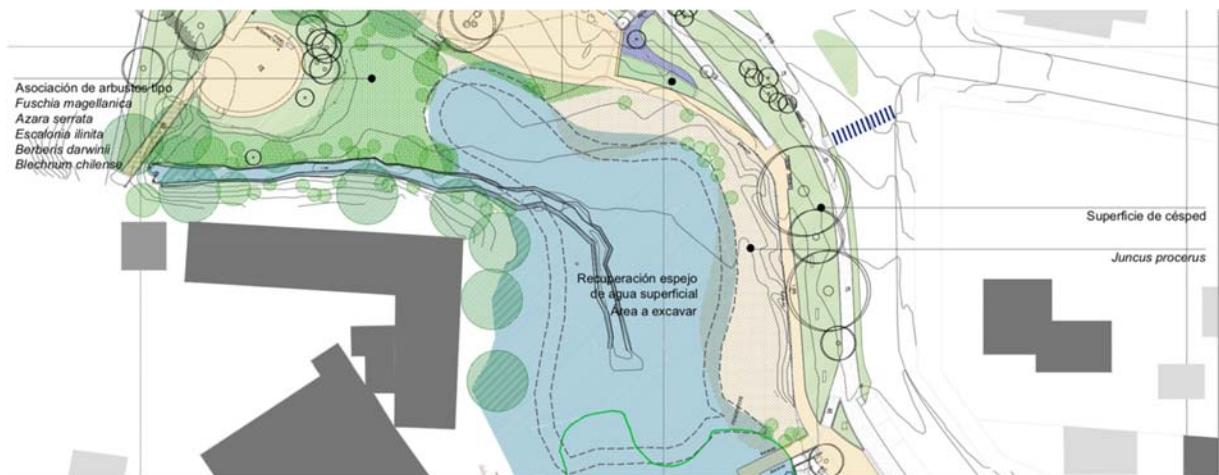
del lecho del lago, altamente contaminada. Este trabajo de diseño y regeneración ambiental ha sido abordado y diseñado por especialistas en el área de paisajismo y ecología, considerando también los elementos que actualmente aportan nutrientes y sedimentos al lecho del lago (descargas de aguas lluvia y aguas servidas), por lo que se contempla la preparación de biofiltros, área intermedia que mediante especies vegetales permite mitigar el aporte y descargar aguas de mejor calidad. En paralelo, se ha oficiado al Servicio de Salud de la Región de Los Ríos, para que contemple conectar el hospital a la red de alcantarillado que pasa por Esperanza hacia la planta de tratamiento, eliminando la descarga al lago.

En cuanto al ámbito ecológico y del paisaje, se consolidará el borde del estero Habert con especies arbustivas que no impidan la vista hacia las ex bodegas ANASAC y el borde de humedal con especies palustres que fomenten la presencia y nidificación de avifauna.

Imagen 12-19: Se indica sector de obras de recuperación del espejo de agua, actualmente área pantanosa y contaminada. A la izquierda arrib el área de recuperación ecológica, con formación arbustiva y a la derecha, adyacente al sendero, se propone juncuales.

Respecto del área de humedal, se propone la limpieza de la zona, el retiro de las especies invasoras y de la primera capa de suelo bajo agua, debido al alto grado de contaminación que presenta y a la presencia de raicillas de estas especies invasoras. En su lugar, en un sector se recupera el espejo de agua, mientras que en el otro se plantan especies presentes en humedales de la zona que permitan la recuperación del valor ecológico del área así como posibiliten la presencia de avifauna de valor ambiental que hoy se encuentra e incluso anida en sectores aledaños al área de estudio hacia el poniente.

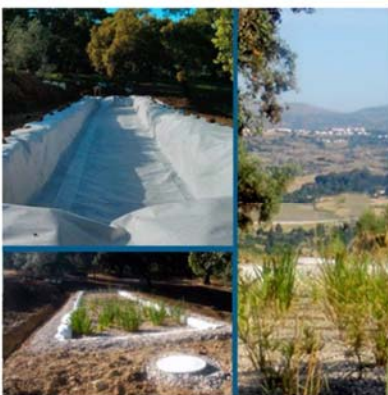
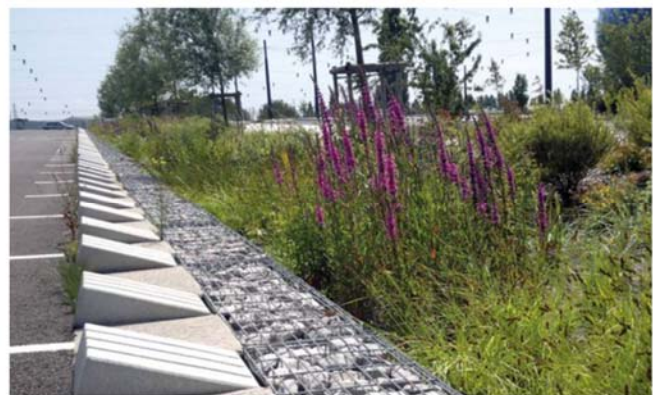
Imagen 12-20: Imágenes de referencia de biofiltros. Fuente: Aguas Consultores.

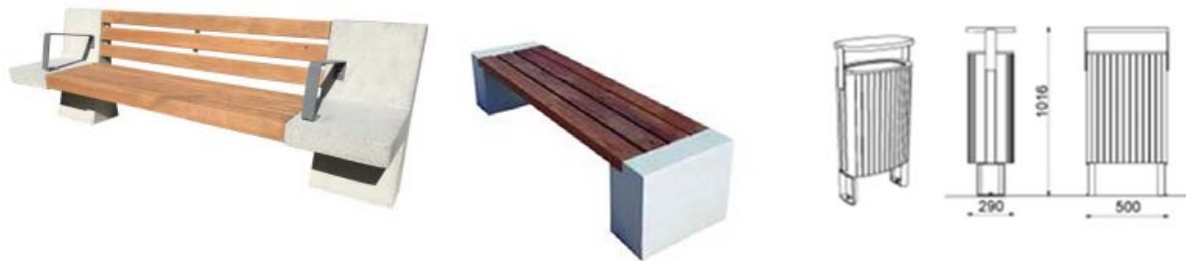
predominan en el lugar actualmente, consistentes en una combinación de hormigón y madera. Se contempla dos tipos de escaños, uno sin respaldo ni apoya brazos, a instalarse en el talud verde del modo como se emplazan hoy y otro que sí contempla dichos elementos, asociados a la ruta accesible, de forma que puedan ser utilizados por todos los usuarios de este espacio público.

Imagen 12-22: Imagen de referencia de los escaños propuestos. Se solicitará al fabricante igualar el tono de ambos escaños.

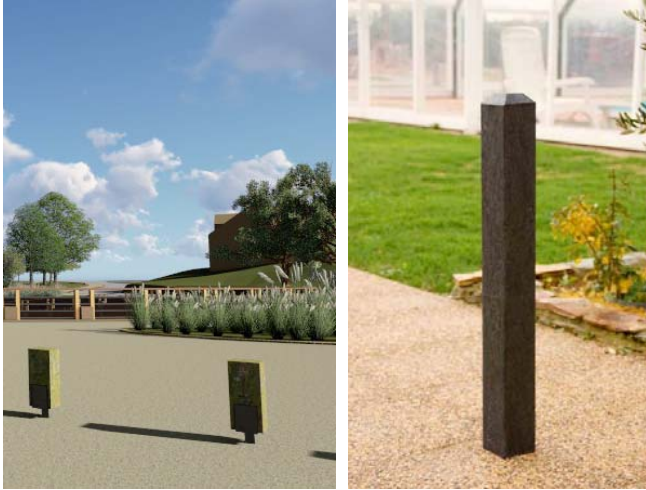
Los bolardos se ejecutarán con durmientes de madera de 15x20 cm, fijadas empotradas en el pavimento de hormigón. La altura total es de 1 m y el color es el mismo del revestimiento exterior del edificio de servicios y de las barandas, diferenciándose de los pavimentos, como exige la OGUC.

Imagen 12-23: Imagen de referencia bolardos de madera.

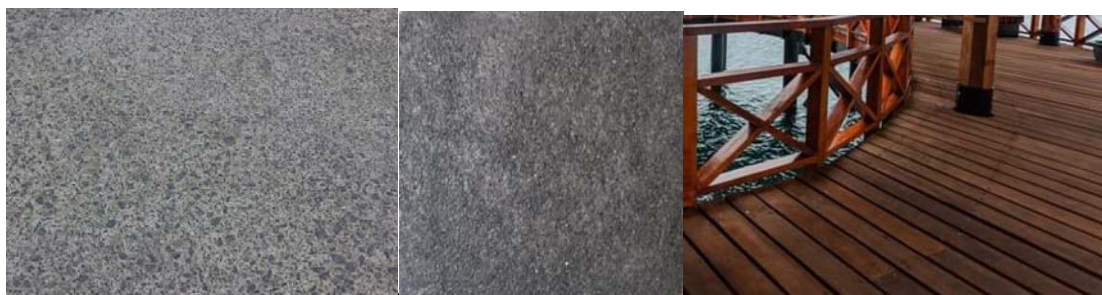
El nivel inferior, correspondiente al paseo de borde lago, se propone en madera de color oscuro, de mayor calidez paisajística que el hormigón, que se encuentra asociado a las actividades recreativas, culturales y de acceso al lago a través del muelle de pasajeros propuesto.

Imagen 12-26: Imagen de referencia de pavimentos.

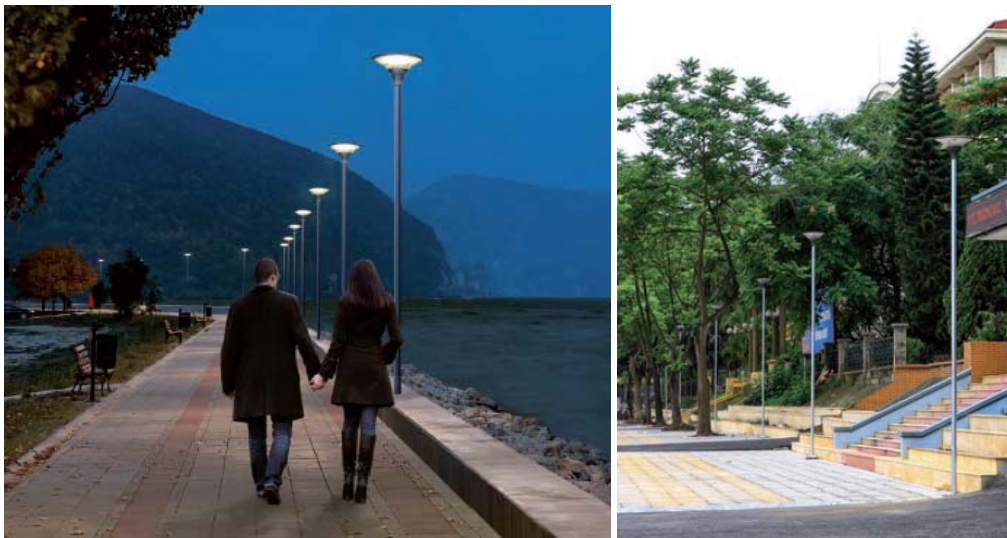
Para este ítem se considera una luminaria tipo Zela de Schreder o equivalente técnico, la cual se refiere a un diseño de fuste único, con un diseño simple y que carece de elementos ornamentales innecesarios para este lugar. De igual modo, esta luminaria cumple con el objetivo de minimizar los impactos visuales hacia las copas de los árboles que pudiesen afectar la fauna, encontrándose dentro de límites aceptables de contaminación lumínica considerando las normas de mayor exigencia en el país.

Imagen 12-28: Imagen de referencia luminaria ZELA para el paseo.

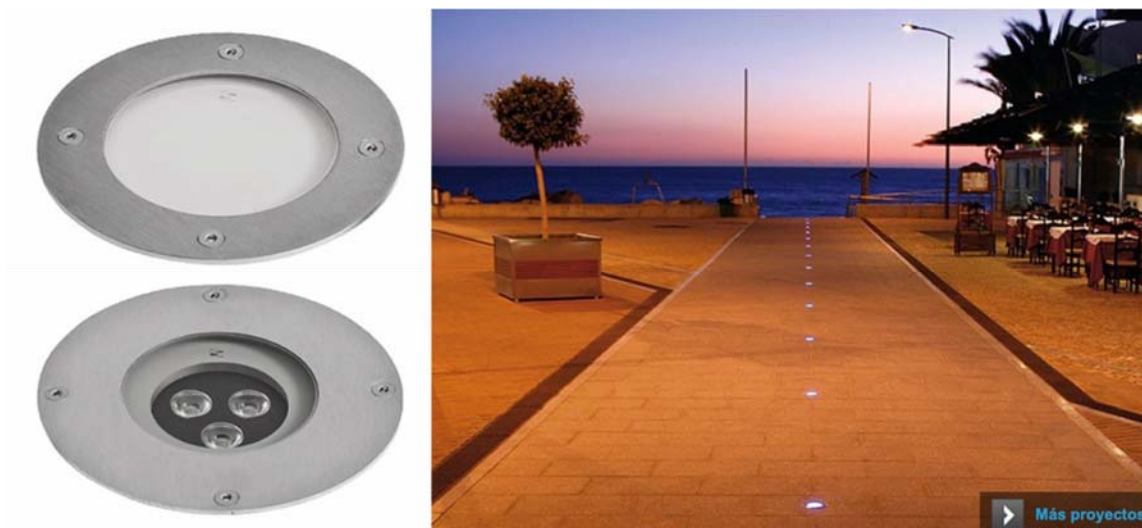
Para ello se contempla el uso de Ponto LED de Schreder, de luz cálida y haz ancho.

Imagen 12-29: Imagen de referencia luminaria Ponto a instalar en montante de barandas.

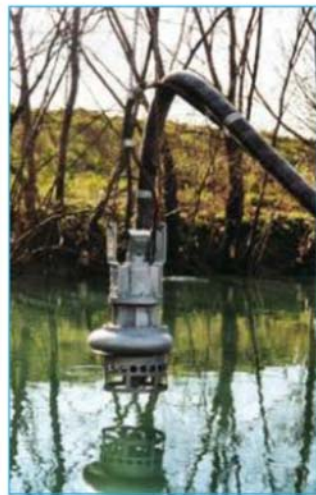
Foto 13-1 Bombas hidráulicas

Esta bomba se puede instalar en una excavadora o en otro equipo similar. Existen bombas eléctricas e hidráulicas:

HY85A: operación de dragado de canales (Italia).

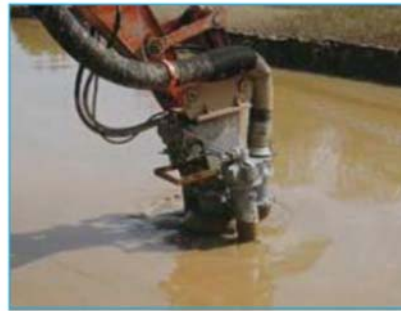
HY85B + 2 EXHY20: acoplado en una retro Fiat Hitachi FH 300 (Italia).

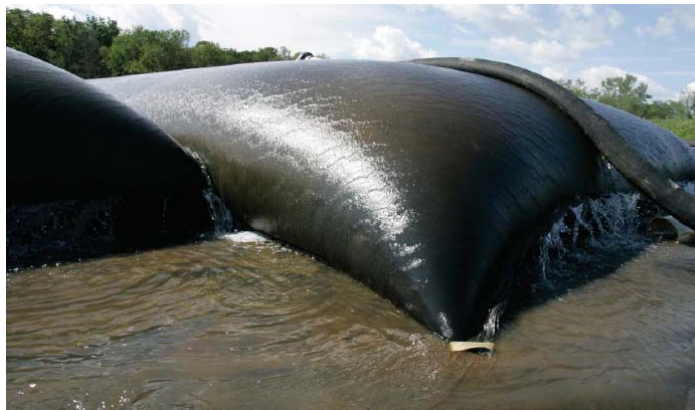
Imagen 13-2: Geotubos

La opción de geotubos, del tipo GT500 de Tencate o equivalente, permite la formación de tubos permeables, que posibilitan que el agua sea filtrada reteniendo los finos.

De acuerdo con el proveedor de los geotubos, el GT500 permite su llenado y posterior uso como material de relleno, que podría ser utilizado en las zonas requeridas por el proyecto, disminuyendo las partidas de relleno. Esta solución podría usarse como relleno en el sector norte del paseo, bajo el parque.
