Dirección de Obras Portuarias

"Análisis Desembocadura Estero
Llico, Comuna de Vichuquén, Región del
Maule"

Informe de Etapa 1 Rev C

julio 2016

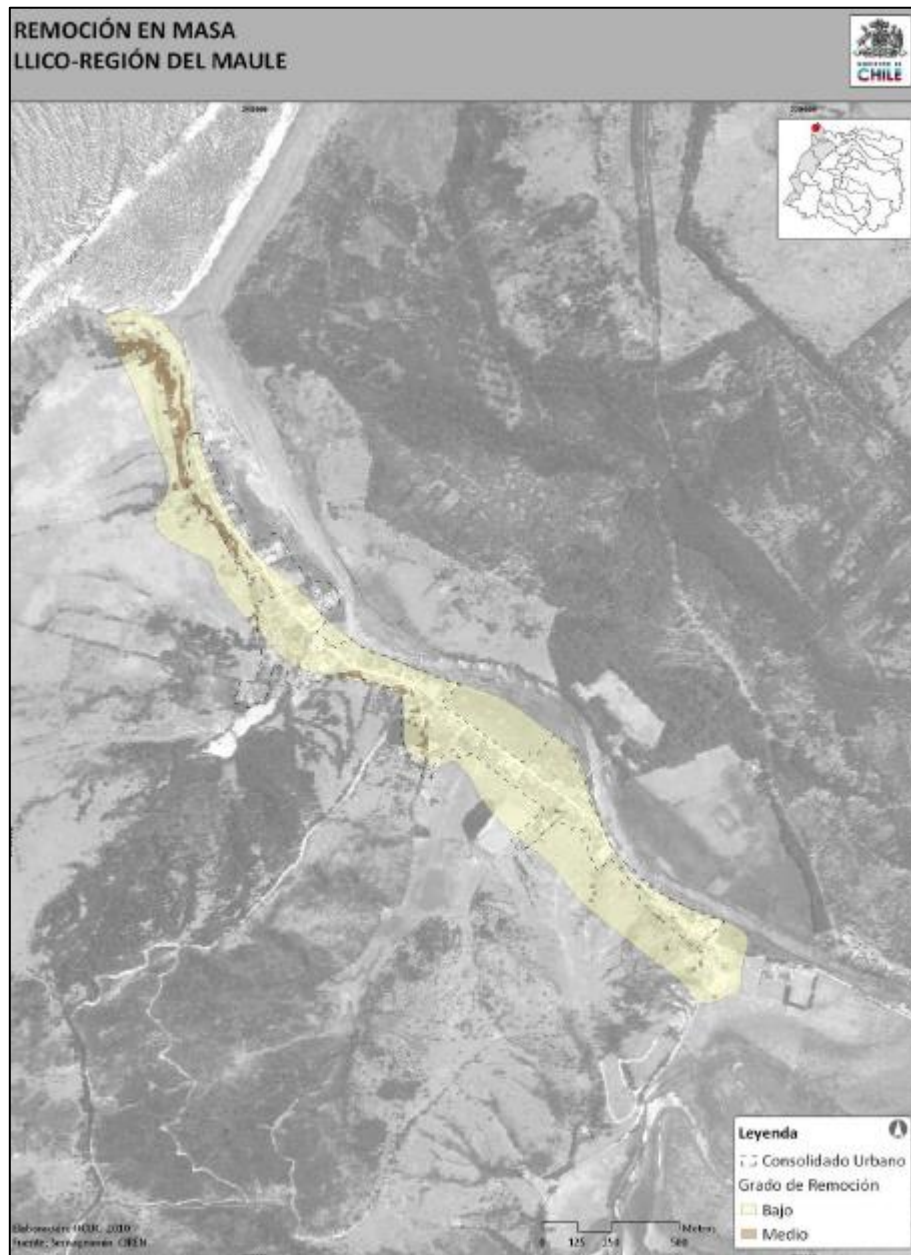
Figura 3-3: Plano síntesis de Remoción en Masa de Llico

En la Figura 3-1, Figura 3-2, Figura 3-3, Figura 3-4 y Figura 3-5 se presentan los planos síntesis de diagnóstico, modelación Tsunami (profundidad de inundación), remoción en masa, remoción en masa por lluvia y modelación hidráulica con condición de borde con la barra de arena cerrada y escurrimiento crítico para Estero Llico.

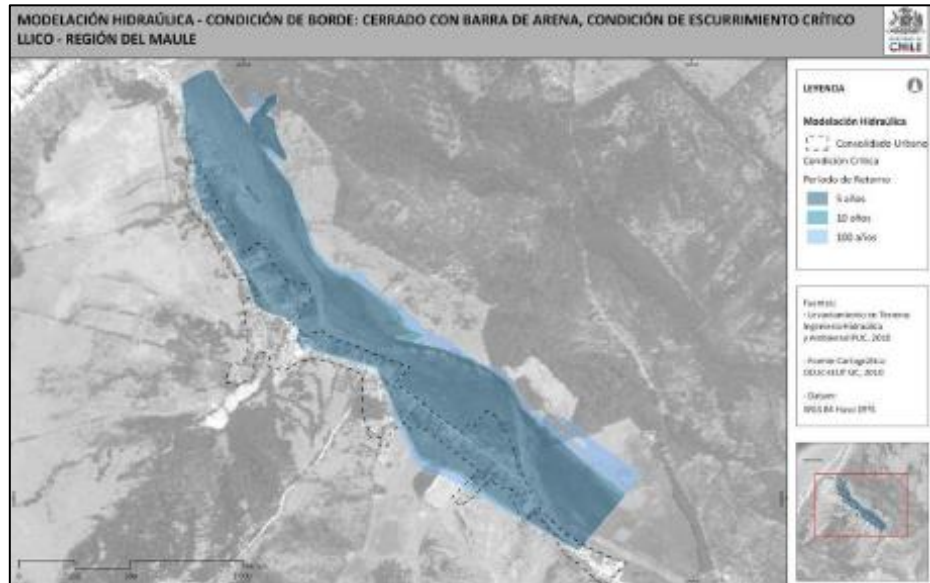
Figura 3-5: Modelación con condición de borde: Barra de arena Cerrada, condición de escurrimiento crítico - Llico

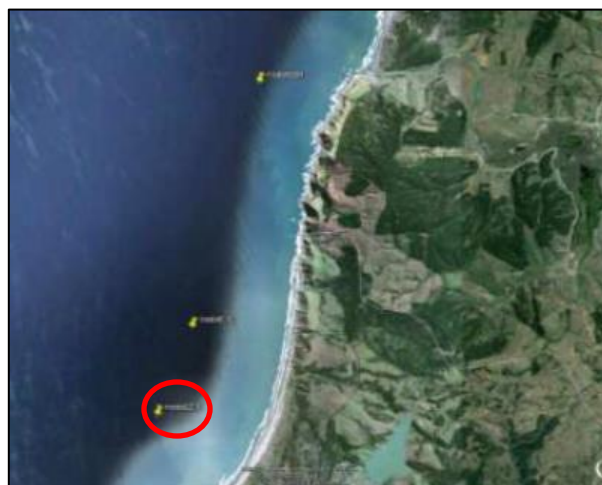
Figura 3-8: Ubicación nodos extracción de resultados estudio de oleaje Llico, Acua 2012

A continuación se presentan un resumen de los principales resultados obtenidos en el estudio de oleaje realizado por la DOP el año 2012. En este estudio se propagó desde aguas profundas hasta aguas someras la base de datos de 20 años de espectros bidireccionales, Olas Chile Nodo Constitución, a la cota -20 metros. Los resultados son los que se extrajeron del nodo marcado con un círculo rojo en la Figura 3-8 y sus coordenadas son las que se presentan en la Tabla 3-1.

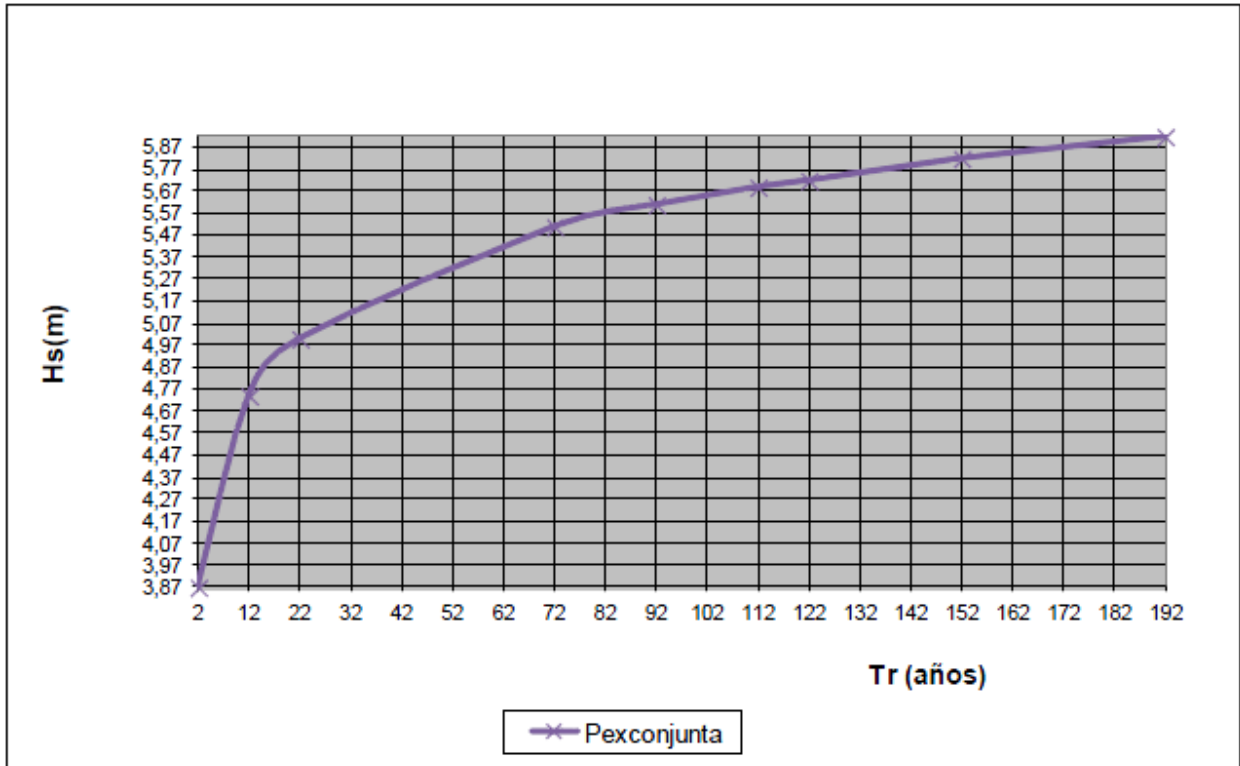
Tabla 3-4: Análisis valores extremos en aguas someras

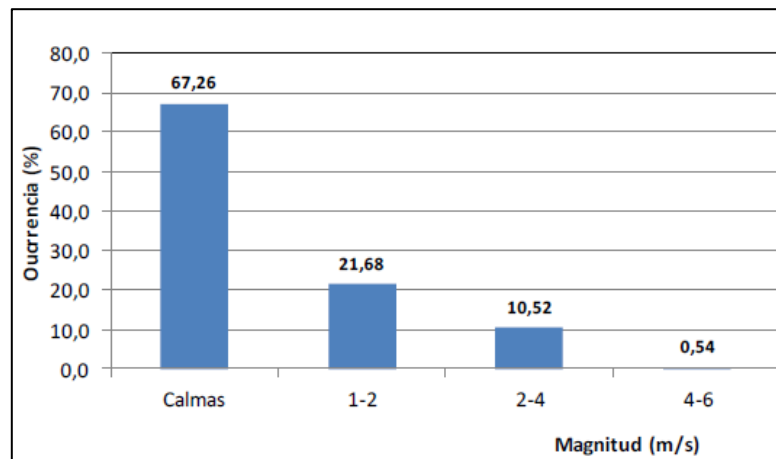
Figura 3-12: Distribución de frecuencia de la intensidad del viento medido en el Lago Vichuquén, Acua 2011.

De lo observado en la Figura 3-9, Figura 3-10, Figura 3-11 y Figura 3-12, En términos de frecuencia, la incidencia de los vientos observados presentó un predominio global de las direcciones asociadas al 2º y 3er cuadrante. En términos direccionales específicos la dirección N es la que presentó un mayor porcentaje de ocurrencia con un 11.5%, seguida de la dirección NNE con un 5.05%. Por lo tanto la condición reinante corresponde a los vientos provenientes del N específicamente en el rango de velocidades entre 2 y 4 m/s con un 6.4% del total de casos.

Como valor de diseño se recomienda considerar velocidades de 5,9 [m/s] para 50 años de período de retorno, 5,7 [m/s] para 25 años de período de retorno y 5,5 [m/s] para 10 años de periodo de retorno.

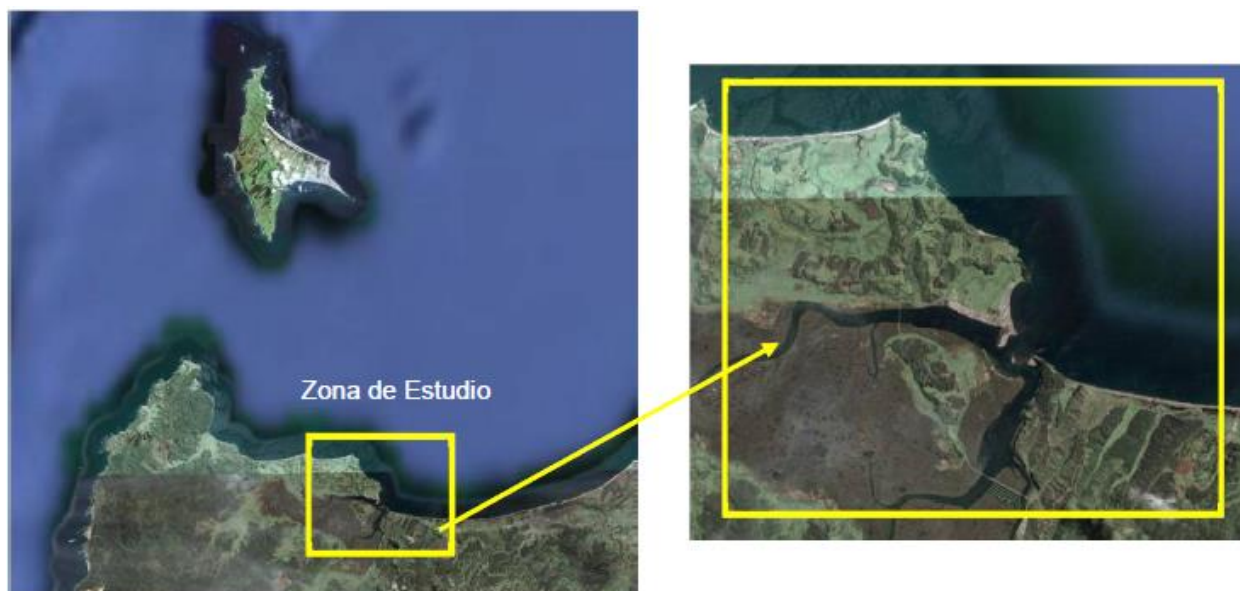
Figura 3-13: Zona de estudio Proyecto Río Tubul año 2011

- Estudio Hidrodinámico y transporte de sedimentos para el Proyecto “Diseño de ingeniería y construcción Infraestructura Portuaria Caleta Tubul” desarrollado para DOP VIII Región el año 2011, el cual contempló una caracterización de las condiciones hidrodinámicas del Río Tubul en su desembocadura posterior al terremoto ocurrido el día 27 de febrero de 2010, la zona de estudio correspondió a la que se muestra en la Figura 3-13.

Los análisis asociados se desarrollaron mediante modelaciones matemáticas utilizando el software MIKE Zero y su módulo hidrodinámico MIKE 21 FMHD. Dadas las características de estuario se incorporó en la modelación condiciones oceánicas obtenidas del estudio de oleaje desarrollado para el proyecto. En este proyecto la problemática consistió en identificar los posibles problemas de embancamiento y/o socavación del río Tubul desde una perspectiva del uso como vía de navegación para pequeñas embarcaciones pesqueras. Se elaboró un análisis conceptual para recomendar alternativas respecto de la problemática del transporte de sedimentos, y además se utilizó para evaluar el comportamiento actual y con futuras obras fluviales que modifiquen el régimen de transporte de sedimento de la zona de estudio.

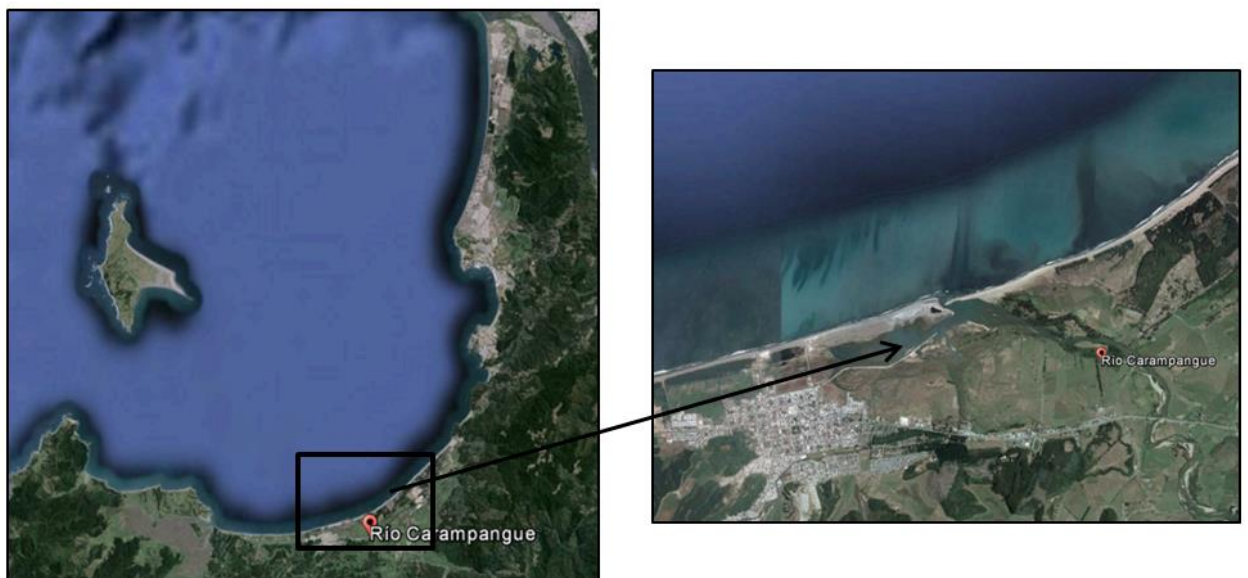
Figura 3-14: Zona de estudio Proyecto Río Carampangue año 2007

- Estudios básicos Construcción espigones de encauzamiento Río Carampangue – desarrollado para la DOP VIII Región el año 2007, el cual contempló el análisis de la factibilidad de construir obras de encauzamiento en el río Carampangue con el fin de evitar inundaciones en las zonas aledañas, además de analizar la factibilidad de construir espigones de encauzamiento en la parte baja del río para evitar el embancamiento en su desembocadura y la formación de una barra en su salida. La zona de estudio corresponde a la que se presenta en la Figura 3-14.

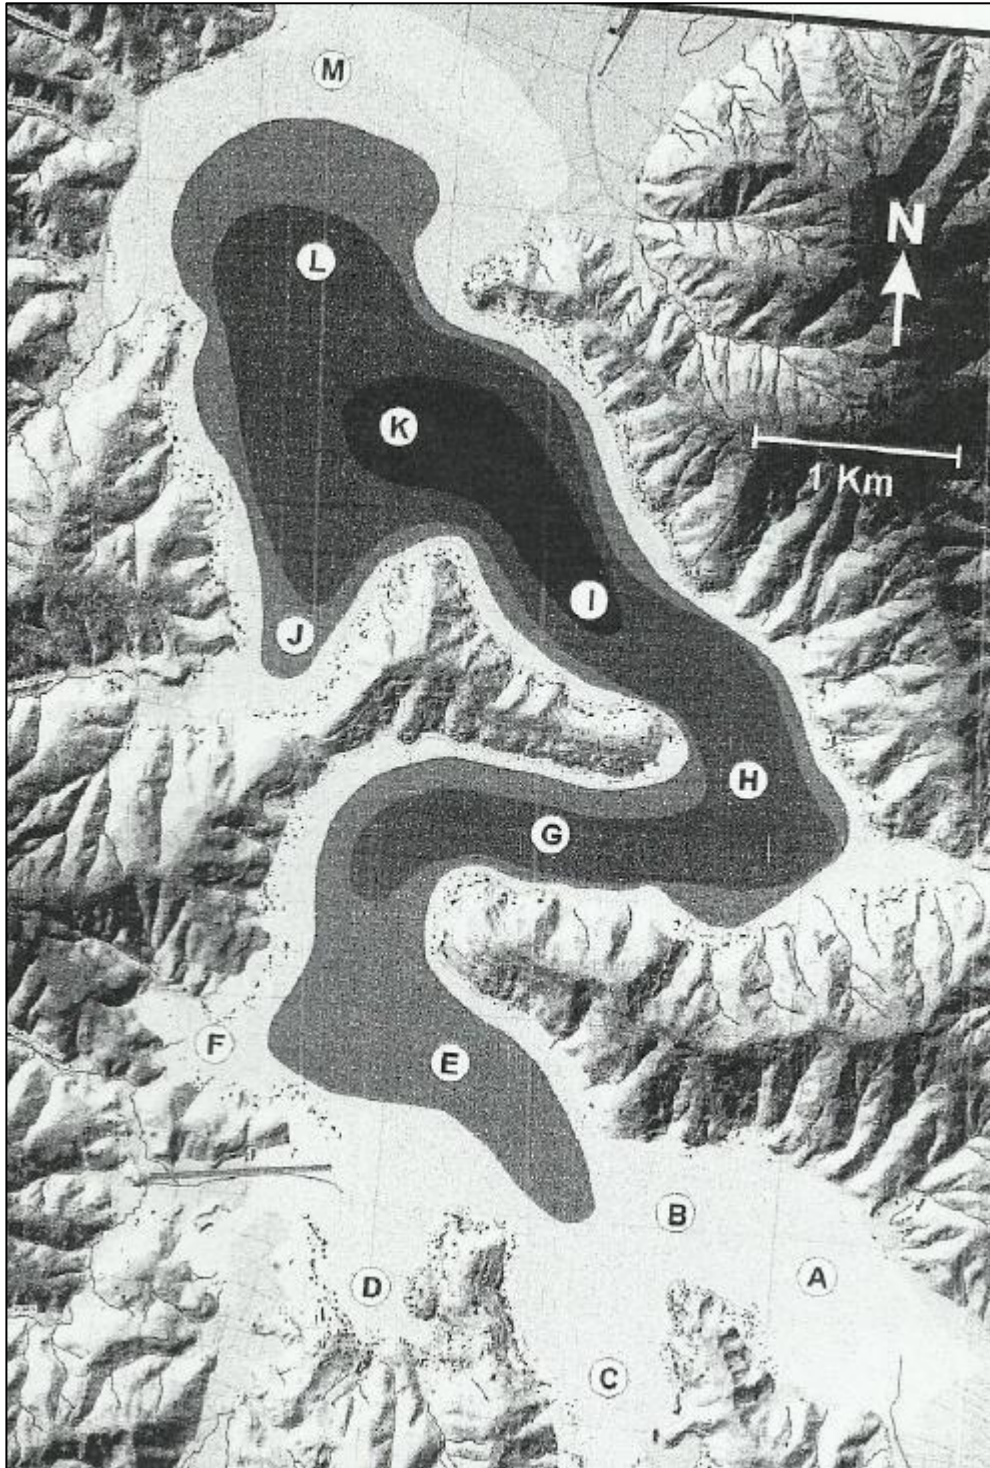
Para la evaluación del estado de los sedimentos lacustres, se muestreó en las 13 estaciones indicadas en la Figura 3-31, considerando las siguientes variables: granulometría, contenido de materia orgánica, mediciones in situ de potencial Redox y riqueza de macroinvertebrados bentónicos.

Figura 3-31: Localización de las 13 estaciones de muestreo y mediciones de sedimentos (estaciones A – M).

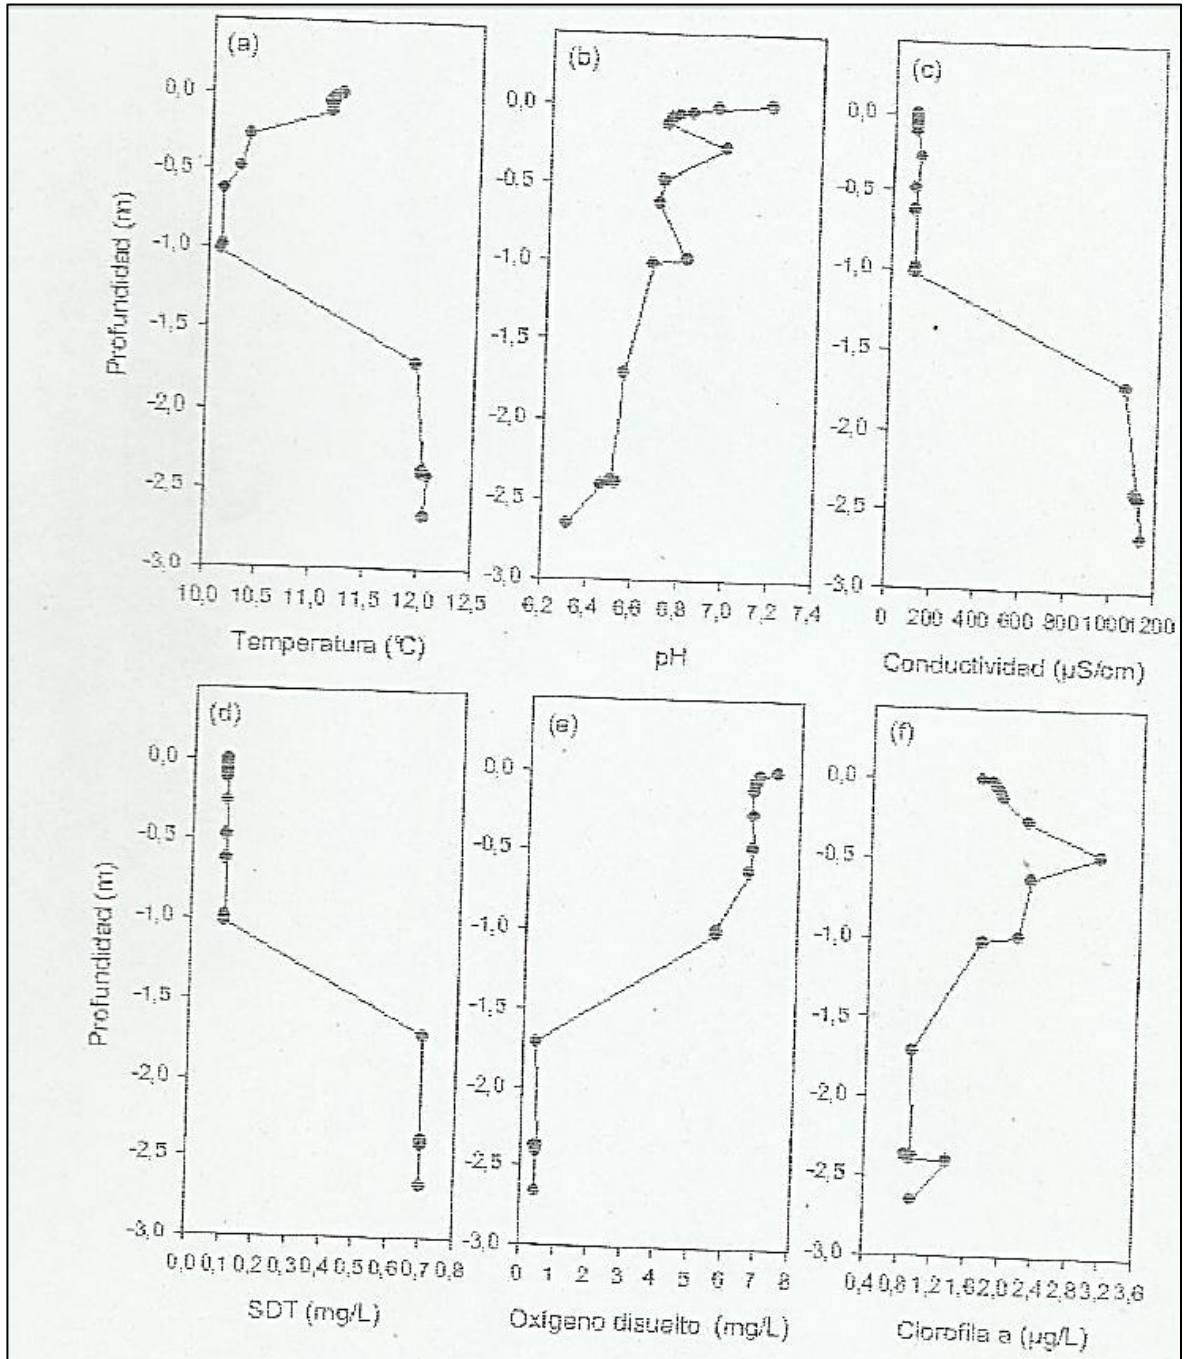
Figura 3-36: Perfiles verticales de temperatura (a), pH (b), conductividad eléctrica (c), sólidos disueltos totales (d), oxígeno disuelto, y clorofila-a (f), en la estación 4 del lago Vichuquén (agosto 2008). Profundidad de la estación 3 metros.

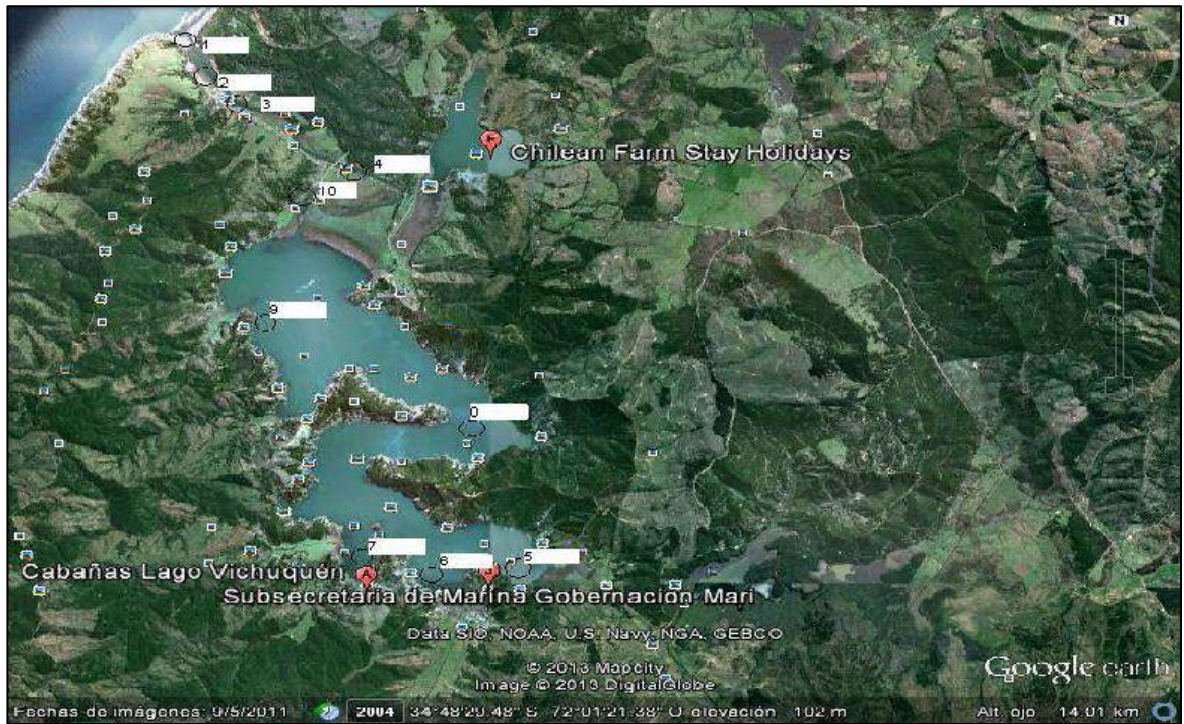
Figura 3-42: Ubicación aproximada de todos los puntos de muestreo en lago Vichuquén y estero Llico

El día 15 de marzo de 2013 se muestrearon distintas zonas del estero Llico y Lago Vichuquén, de acuerdo a la Figura 3-42.

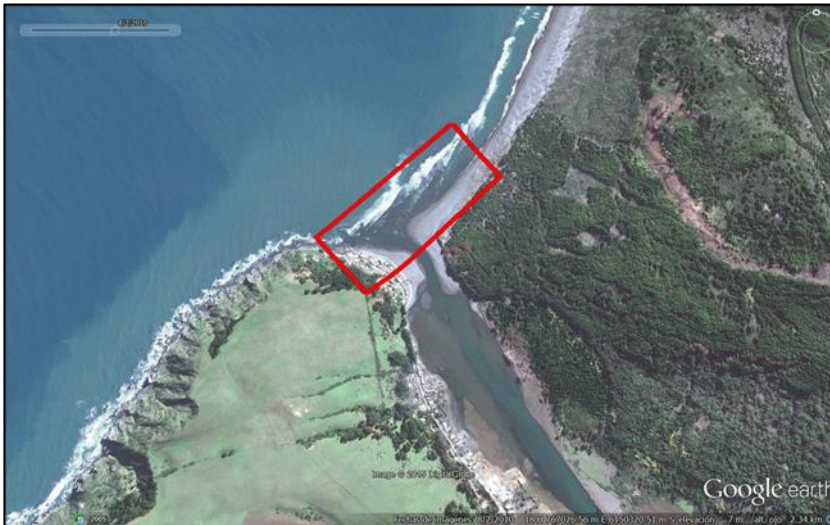
Figura 5-1: Área definida para el levantamiento topográfico

El área del levantamiento topográfico y batimétrico se presenta a continuación. Esta área fue consensuada con el Inspector Fiscal, posterior a la visita a terreno inicial.

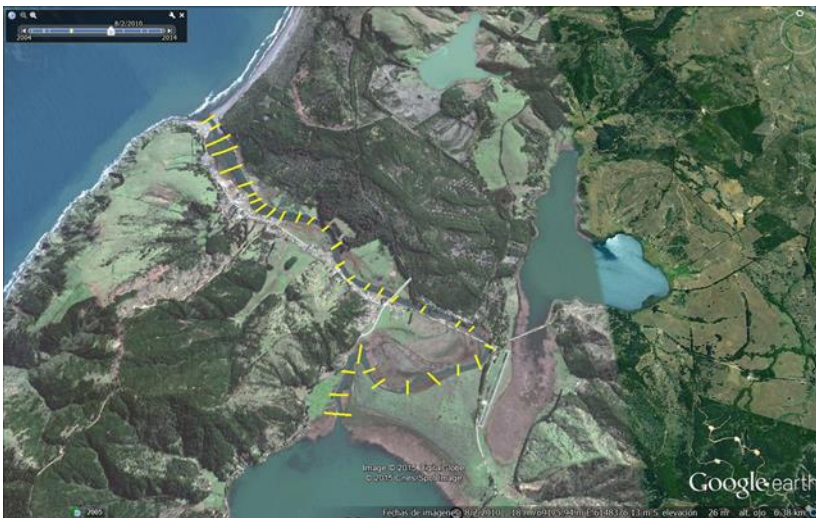
Figura 5-3: Área definida para el levantamiento de perfiles en el sector de Estero Llico

Las áreas del levantamiento de Perfiles y levantamiento Topobatemétrico se muestran en las Figuras

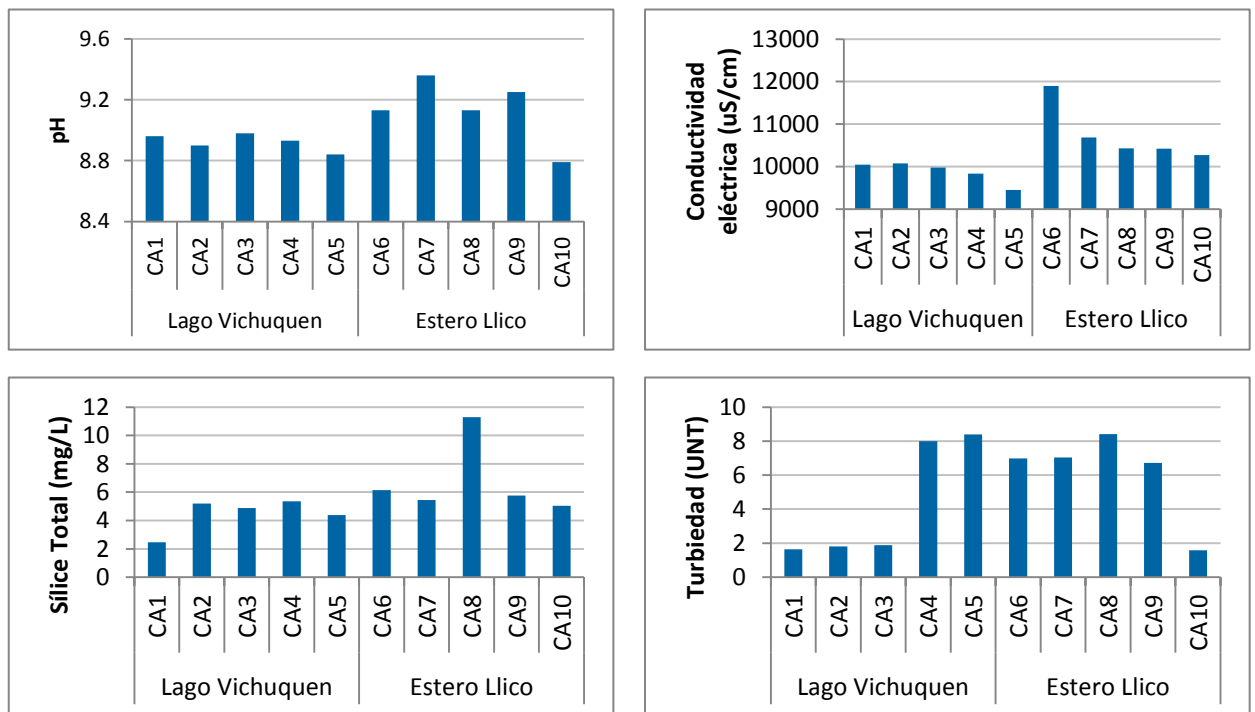
Figura 7-3: Gráficos de columnas de variables físico químicas y microbiológicas
