**MINISTERIO OBRAS PÚBLICAS  
DIRECCIÓN OBRAS HIDRÁULICAS**

# **DISEÑO EMERGENCIA EMBALSE LOS AROMOS, REGIÓN DE VALPARAÍSO**

## **RESUMEN EJECUTIVO**

**Junio 2023**

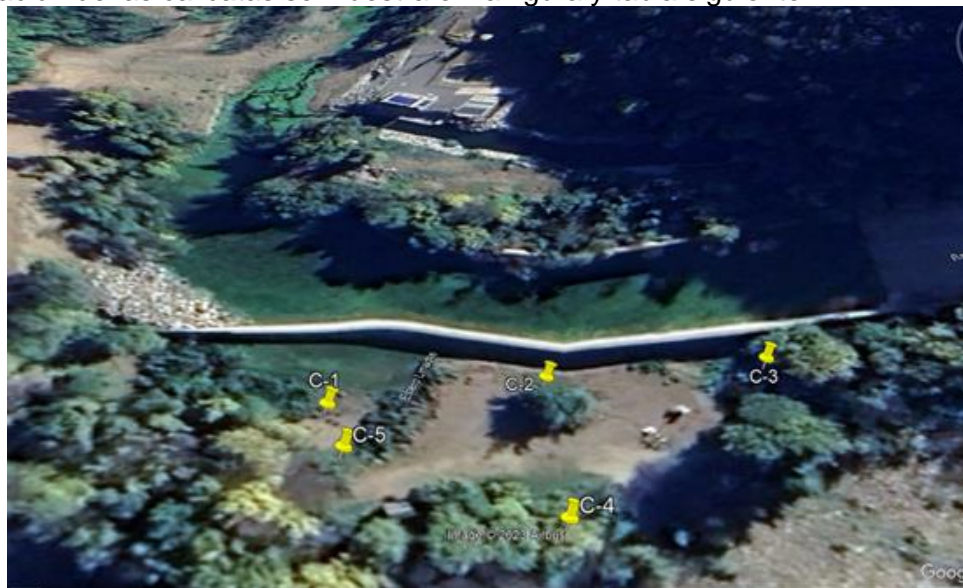
Figura 5.1 – Ubicación de calicatas

Se excavaron 5 calicatas de 4 m de profundidad, las que fueron muestreadas en los diferentes estratos para obtener la caracterización geotécnica.

La ubicación de las calicatas se muestra en la figura y tabla siguiente:
